واکاوی یک تصادف جاده ای از نگاه نظریه چند عاملی

مقصود پوریاری^۱، محمود خوش نشان^۲

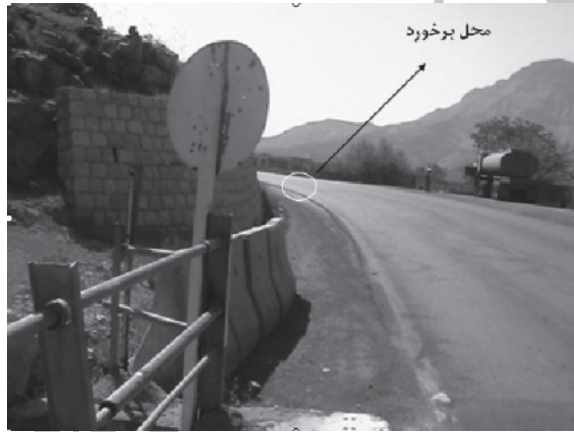
در ساعت ۱۵:۲۰ مورخ ۸۳/۱۰/۲۹ در کیلومتر ۷۱+۹۰۰ محور شیراز - کازرون، در ابتدای پل مورد نظر یک فقره تصادف رخ می‌دهد. براساس گزارش پلیس راه یک دستگاه اتوبوس مسافری در حالی که از طرف شیراز به سمت قائمیه در حال حرکت بود، از ناحیه جلو (سمت

تصویر ۱: محل تصادف

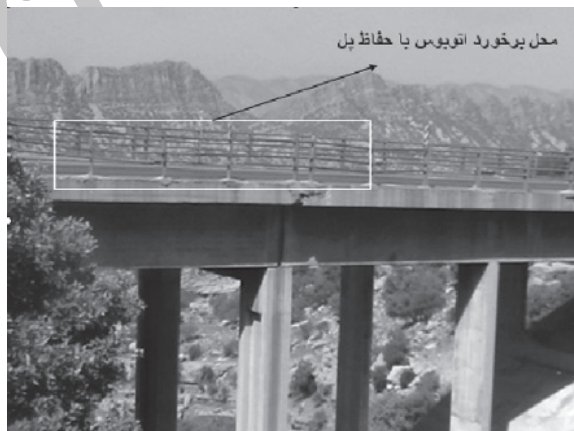
راننده) به پهلوی چپ کامیونی که در جهت عکس اتوبوس (قائمه به شیراز) در حرکت بوده، برخورد می‌کند. در اثر شدت برخورد، راننده کنترل اتوبوس را از دست داده و پس از طی مسافتی حدود ۸۰ متر به سمت راست منحرف شده و پس از برخورد با نرده پل، تا عمق ۴۰ متری سقوط و بر روی سقف واژگون می‌شود. در این حادثه متأسفانه تعداد ۱۴ نفر کشته و تعداد ۱۱ نفر مجروح می‌شوند. علت این حادثه براساس گزارش پلیس، بی‌مبالاتی راننده اتوبوس و تجاوز به چپ ناشی از تخطی سرعت مطمئنه در جاده لغزنده در محل قوس تشخیص داده شده است.

تصویر ۲: محل برخورد اتوبوس با حفاظ پل

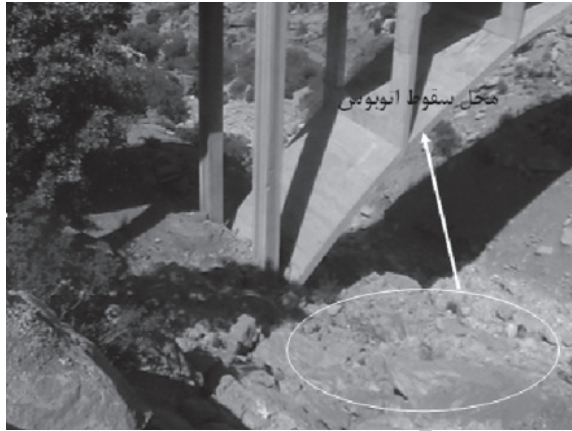
تصویر ۳: محل سقوط اتوبوس پس از برخورد

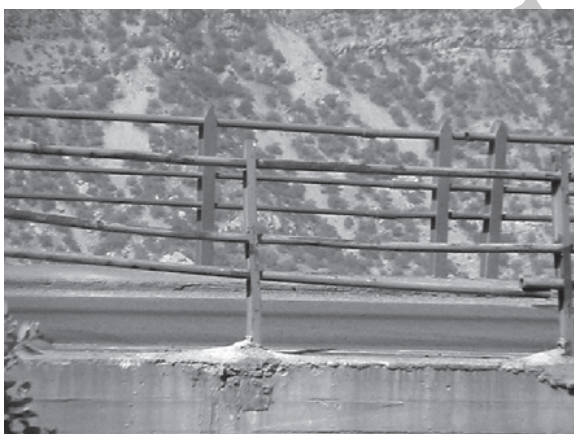
از طرفی عدم توجه به ایمن سازی ابتدا و انتهای آنها، در برابر برخورد وسیله نقلیه خود خطری عمده محسوب می شوند. حفاظ مورد استفاده در پل محل حادثه از نوع نرده فلزی بوده که بالغ بر ۳۰ سال از عمر آن می گذرد. در این حفاظ، فاصله پایه ها ۲/۳ متر، ارتفاع نصب ۱/۷ متر بوده و ۲۵ سانتی متر در عرشه پل فرو رفته است. کاربرد این حفاظ برای عابر پیاده بوده و نرده، تاب برخورد وسایل نقلیه سنگین در سرعت های زیاد و متوسط را به هیچ وجه ندارد.

تصویر ۴: وضعیت نامناسب نرده پل

است. هرچه تعداد عوامل خطر ساز افزایش یابد، وضعیت ایمنی با مرتبه‌ای بالاتر کاهش پیدا می‌کند. به عبارتی علل محیطی بر رفتار انسانی اثر گذار بوده یا خطای رفتاری در اثر بخشنده نبودن محیط جبران ناپذیر بوده است. در این راستا، پل‌های موجود در محور با توجه به ایمنی کم در انتقال زنجیره حوادث نقش کلیدی داشته و تصادف و حادثه‌ای شدید ایجاد کرده است. بدیهی است توجه و تمرکز بر ایمن سازی پل محل حادثه، اقدامی اندک در ایمن سازی این محور محسوب می‌شود. لیکن از گستره حادثه به آسیب‌های جدی می‌کاهد. بنابراین اولین گام اساسی، ایمن سازی پل با به‌کارگیری تجهیزات ایمنی مناسب، علائم، تأمین روشنایی و تعمیر مداوم روسازی محل پل است.

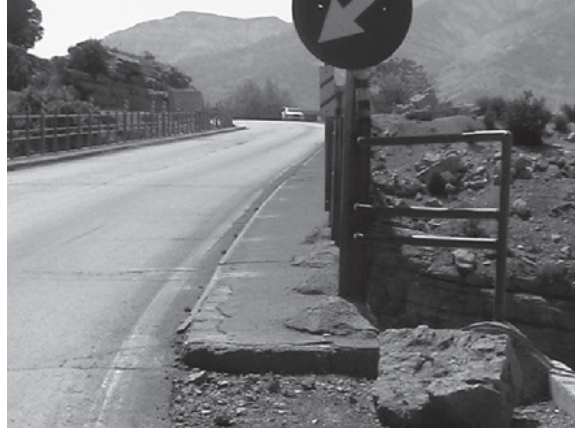
حفاظ های آسیب دیده در حادثه تصادف به طرز نامناسبی جاسازی شده و در برابر کوچک ترین برخورد وسیله نقلیه مقاومتی ندارند. همچنین ابتدا و انتهای این حفاظ ها فاقد هرگونه مهار انتهایی بوده و ایمن سازی نشده است. تعداد بلوک بتنی در ابتدای پل که ظاهراً در زمان تصادف برای ایمن سازی موقتی مورد استفاده قرار گرفته بود، به طرز نامناسبی در ابتدای پل بدون ایمنی ابتدا و انتهای آن رها شده اند.

تصویر ۵: وضعیت ایمنی ابتدا و انتهای پل

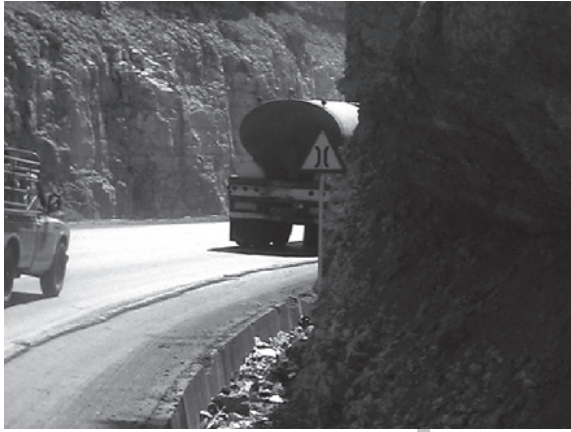
در محدوده ۱۰۰ متری پل محل حادثه از سمت شیراز ۷ عدد تابلو نصب شده است. از سمت کازرون در محدوده ۱۰۰ متری محل پل ۴ عدد تابلو نصب است. تراکم نصب تابلو در محل پل از سمت شیراز و در ورودی پل با متوسط فاصله ۱۰ متر بوده که فرصت کافی جهت متابعت راننده از این همه تابلو عملاً نبوده و باعث سردرگمی بیشتر راننده می‌شود. از سمت کازرون تنها تابلوی اخباری که باریک شدن راه و محل پل را متوجه می‌سازد، در وسط صخره در مکان نامناسبی قرار گرفته است. تابلوهای هدایت مسیر در روی پل به تعداد کافی و با فاصله مناسب قرار گرفته‌اند.

تصویر ۶: موقعیت قوس در انتهای پل

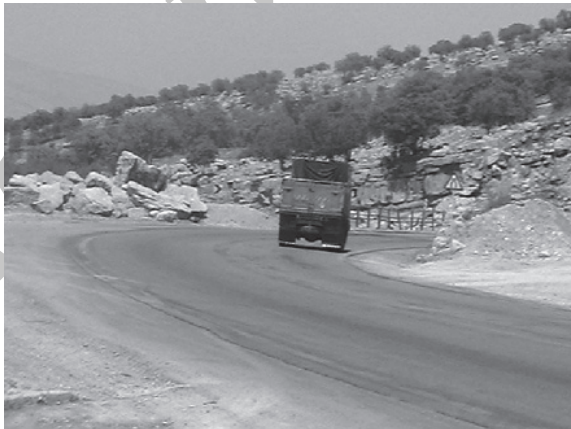
به علت عملیات برف رویی صورت گرفته در زمستان، خط کشی در مسیر از بین رفته است. همچنین به علت عملیات زمستانی، نصب دیگر علائم افقی حاشیه راه نظیر چشم گربه ای میسر نبوده است.

تصویر ۷: موقعیت قوس در ابتدای پل

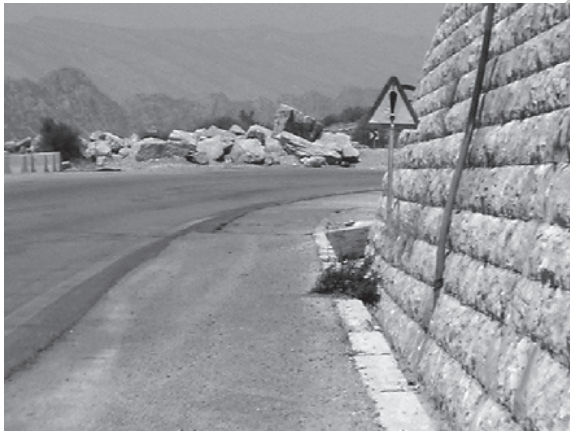
به لحاظ زهکشی در محدوده ورودی پل دو مقطه آب رو وجود دارد. نکته حائز اهمیت این است که نخست با توجه به نزدیکی دیوار حایل سمت راست راه به شانه، فاصله بازیابی و ناحیه عاری از مانع رعایت نشده است و خطر برخورد وسیله نقلیه به این موانع وجود دارد. دوم اینکه به لحاظ عدم رعایت شیب بندی مناسب مقطع آب رو حاشیه راه در صورت خروج احتمالی وسیله نقلیه از سطح راه، برای وسایل نقلیه حادثه دیده غیر قابل پیمایش شده و نمی توانند به

مسیر اصلی بازگردند. یکی از موارد مهم ایمنی در این ارتباط، نزدیکی دیواره‌های حایل به بدنه راه و شیب تند این دیوارها است که در اثر کوچک‌ترین حادثه طبیعی، انبوه سنگ‌های لغزنده انباشته شده در بالای این دیوارها، به سطوح روسازی اصابت و حوادث ناگواری بعدی را به وجود می‌آورند.

تصویر ۸: شیب تند ابتدای مسیر

بهسازی هندسی مسیر شامل رفع موانع دید، توجه به ایمن سازی حاشیه راه از جمله مقاطع آب رو و توجه به ضوابط هندسی کنارگذر پل و روسازی کنارگذرها از دیگر اقدامات ضروری برای ایمن سازی این محور محسوب می‌شود که از شکل‌گیری عوامل دومینویی آن خواهد کاست.
