## بررسی علل تخریب لوله‌های انتقال بخار در یک موتورخانه نیمه‌صنعتی

در این پژوهش به بررسی علل تخریب قطعه‌ی انتقال دهنده‌ی سیال در سیستم انتقال آب موتورخانه بخار خوابگاه دانشگاه شیراز پرداخته شد، بدین منظور لوله‌ی تخریب شده‌ی حامل آب داغ انتخاب شد. این قطعه پس از چهار سال کارکرد مداوم در این واحد، دچار خوردگی موضعی شدید و نشتی شده بود. جهت بررسی این موضوع، ابتدا بازرسی‌های چشمی، پس از اسیدشویی صورت گرفت. آنالیز رسوبات و ترکیب شیمیایی به ترتیب با آزمون‌های پراش پرتو ایکس و کوانتومتری تعیین گردید. همچنین مطالعات ریزساختاری توسط میکروسکوپ نوری انجام گرفت برای تعیین نرخ خوردگی یکنواخت این قطعه، آزمون پلاریزاسیون نافل انجام شد. نتایج حاصل از این بررسی‌ها نشان داد که اگرچه خوردگی یکنواخت این قطعه فلزی در این محیط بسیار کم بوده است ولی وجود عوامل تشدیدکننده‌ی خوردگی موضعی مثل رسوبات هیدروکسیدی و اکسیدی عامل ایجادکننده‌ی حفره‌ها و تخریب شدید این قطعه شده بود.

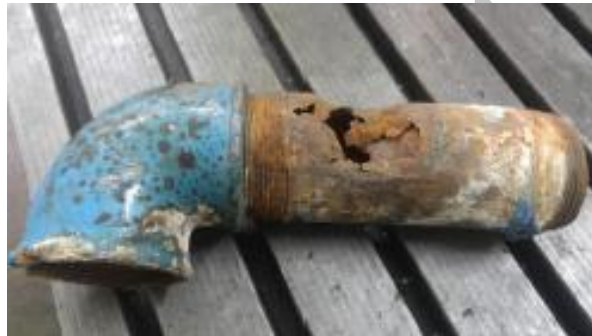
قطعه مورد نظر در این پژوهش، بخشی از سیستم انتقال آب موتورخانه بخار واقع در خوابگاه دانشگاه شیراز می باشد. تصویر این قطعه، در شکل ۱ نشان داده شده است. این قطعه پس از ۴ سال از محل مشخص شده در شکل دچار نشتی شده و سپس تعویض گردیده است.

شکل ۱- قطعه تخریب شده و محل خوردگی

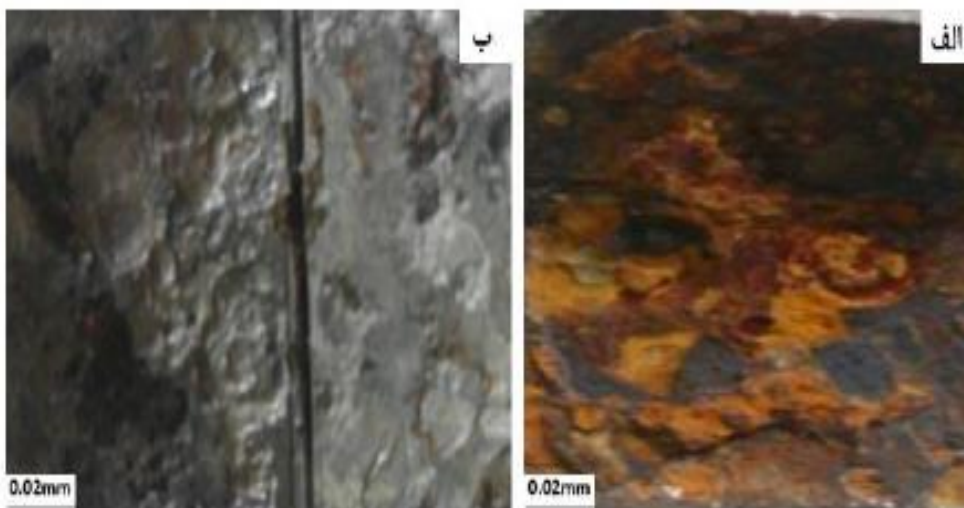
برای بررسی دقیق تر و وضع ظاهری خوردگی، نمونه ی کوچکی از این قطعه تهیه و طبق استاندارد ASTM G1 به مدت ده دقیقه در محلول ۵۰۰ میلی لیتر هیدرولیک اسید +۳/۵ گرم هگزا متیلن تترآمین +۵۰۰ میلی لیتر آب، اسید شویی شد. سطح نمونه قبل و بعد از اسید شویی و از بین بردن رسوبات در شکل ۲ نشان داده شده است. بعد از مرحله اسید شویی حفره های ایجاد شده ناشی از خوردگی، کاملاً مشهود بوده و برآمدگی های ناشی از رسوبات در محل خوردگی نیز قابل مشاهده است.

شکل ۲- سطح نمونه‌ها: الف) قبل از اسیدشویی ب) بعد از اسیدشویی

طبق شکل ۲ حفره‌های نسبتاً عمیق زیادی روی فلز قابل مشاهده است. با توجه به نتایج آزمون پلاریزا سیون تافل که در شکل ۷ و جدول ۲ مشخص شده است نرخ خوردگی این نمونه به صورت یکنواخت بسیار پایین می‌باشد و وجود این حفره‌ها قطعاً ناشی از خوردگی موضعی است. اولین و مهم‌ترین عامل جوانه‌زنی حفره می‌تواند به دلیل رسوبات بر روی جداره داخلی لوله و ناشی از خوردگی شیاری باشد [۵]. طبق بازرسی چشمی که در شکل‌های ۱ و ۲ مشخص شده است قطعه‌ی مورد نظر دچار خوردگی حفره‌ای شدید شده است و دارای انواع عیوب سطحی و ناهمگنی می‌باشد. از عوامل دیگر جوانه‌زنی حفره‌ها در این قطعه می‌توان به تجمع رسوبات اشاره نمود که بر اساس آزمون پراش پرتو ایکس مشخص شد که این رسوبات عمدتاً اکسید و هیدروکسیدهای آهنی هستند. رسوبات هیدروکسیدی روی سطح فلز می‌توانند بر اساس واکنش (۱) ایجاد شوند.

با بررسی علل تخریب قطعه‌ی مورد نظر در این واحد مشخص شد که خوردگی‌های موضعی خصوصاً حفره‌ای و شیاری ایجاد شده بر روی جداره‌ی داخلی این قطعه می‌تواند ناشی از شرایط ایجاد کننده‌ی حفره‌های خودپیشرونده از قبیل تجمع رسوبات، ناهمگنی‌های سطحی و هم‌چنین حفره‌های ناشی از خوردگی شیاری باشد که هم‌چنین تمامی این عوامل با تشکیل پیل‌های اختلاف دمشی تشدید خواهد شد و قطعه را در مدت زمانی کوتاه تخریب کرده و از سرویس خارج خواهند کرد. برای جلوگیری از این تخریب باید در مرحله‌ی اول به رسوب زدایی سیستم توجه نمود که می‌تواند باعث ایجاد خوردگی‌های شیاری شود توجه بیشتری داشت. هم‌چنین با خالص سازی آب ورودی، و حذف اکسیژن می‌توان باعث افزایش عمر سرویس دهی قطعات در این سیستم‌ها شد.

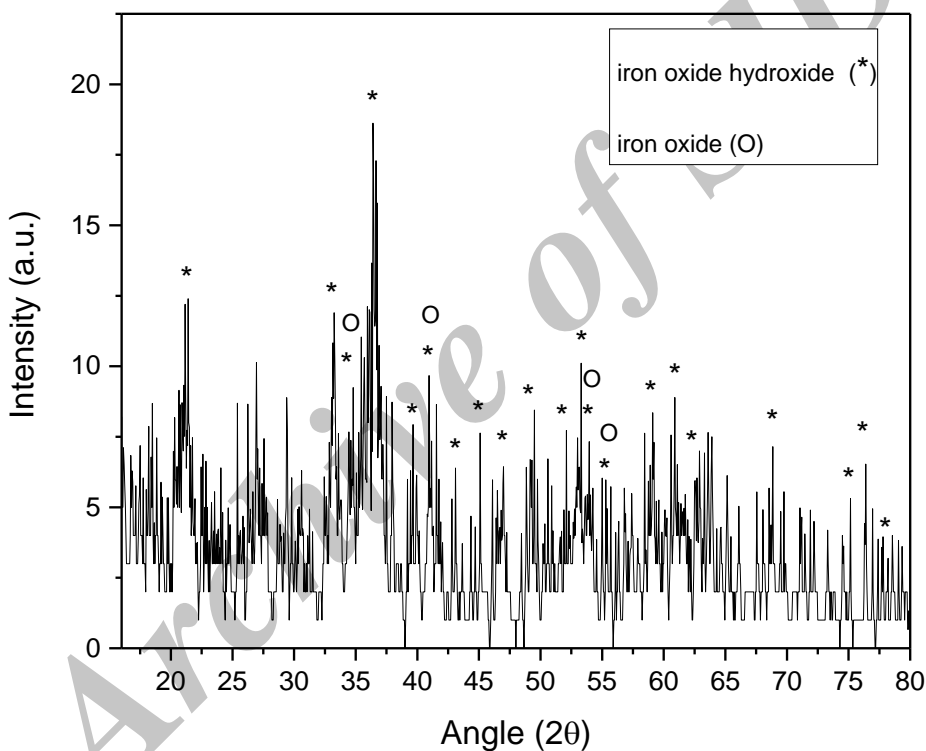
شکل ۳- آنالیز پراش پرتو ایکس مربوط به رسوبات خوردگی

به منظور اطمینان از تشکیل فازهای دخیل در ایجاد خوردگی حفره‌ای، آنالیز پراش پرتو ایکس روی این رسوبات صورت گرفت. شکل ۳ طیف پراش پرتو ایکس مربوط به محصولات خوردگی روی نمونه در محل تخریب را نشان می‌دهد همانطور که پیک‌ها نشان می‌دهند این رسوبات عمدتاً اکسید و هیدروکسیدهای آهنی هستند.

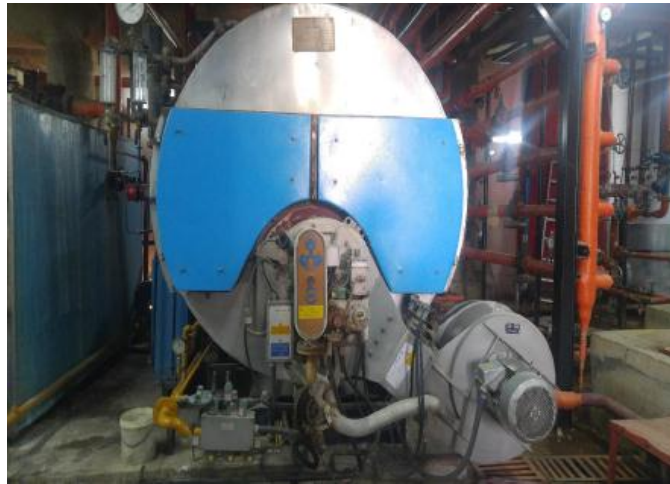
این قطعه از قسمت دیگ موتورخانه بخار نیمه‌صنعتی خوابگاه دانشگاه شیراز که در شکل ۴ نشان داده شده است، انتخاب شد.

شکل ۴- دیگ موتورخانه بخار خوابگاه دانشگاه شیراز

دمای سیال آب داغ درون این قطعات حدوداً ۸۰ درجه سانتی گراد و pH آن تقریباً ۷ بوده است. محل قرارگیری این قطعات به صورت رابط بین اتصالات سیال بوده است. برای جلوگیری از رسوب گذاری، سولفیت سدیم به آب ورودی تزریق می شده است. عمر متوسط این قطعات در سیستم چهار سال ذکر شده است.

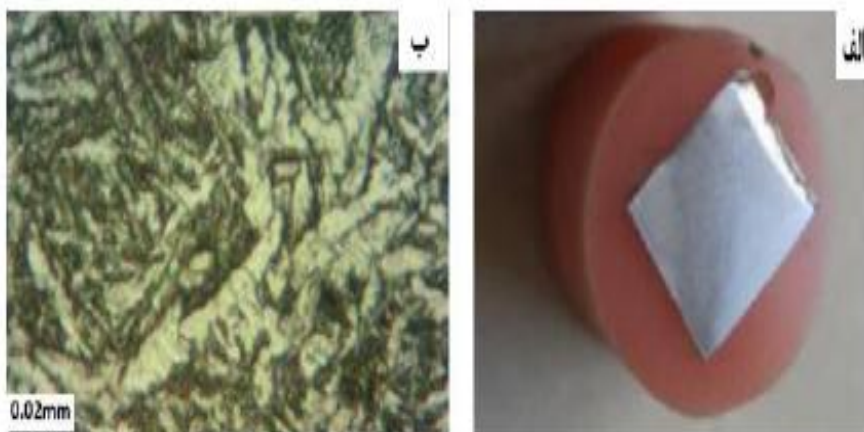
شکل ۵- تصاویر نمونه الف) مانت شده ب) ریز ساختار

با توجه به شکل ۵ ب ساختار فریتی پرلیتی نمونه که مربوط به فولاد ساده کربنی است کاملاً قابل مشاهده است.

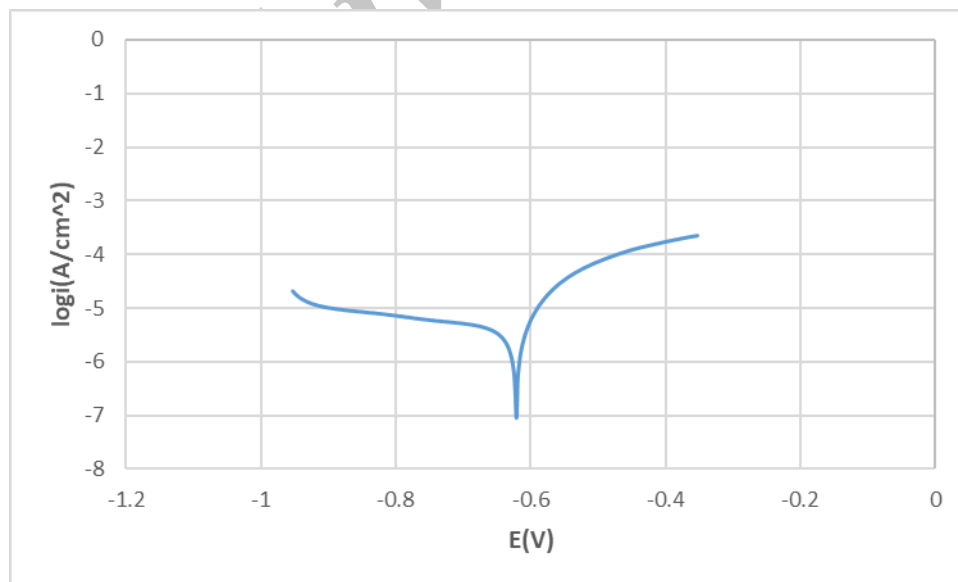
شکل ۷- آزمون پلاریزاسیون تافل برای نمونه مورد نظر

همان طور که از داده‌های حاصل از آزمون تافل مشخص است نرخ خوردگی یکنواخت این نمونه بسیار پایین می‌باشد پس مدت زمان طولانی برای خوردگی به صورت یکنواخت لازم است.
