## مطالعه تخریب لرزه‌ای یک حجره خشتی در ارگ بم و ارائه طرح مرمت آن\*

## The Study of Seismic Destruction of an Adobe Shop in the Bam Citadel and its Restoration Plan

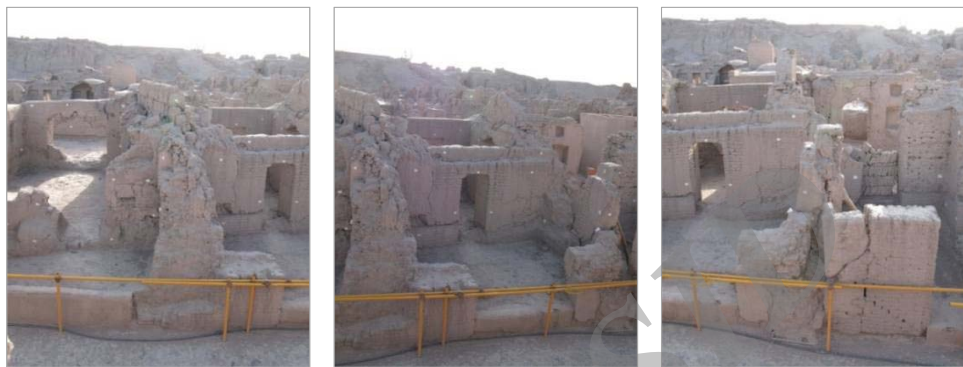
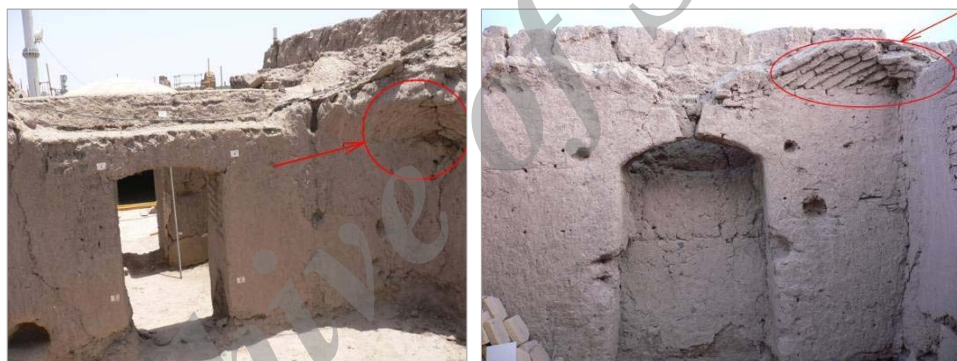
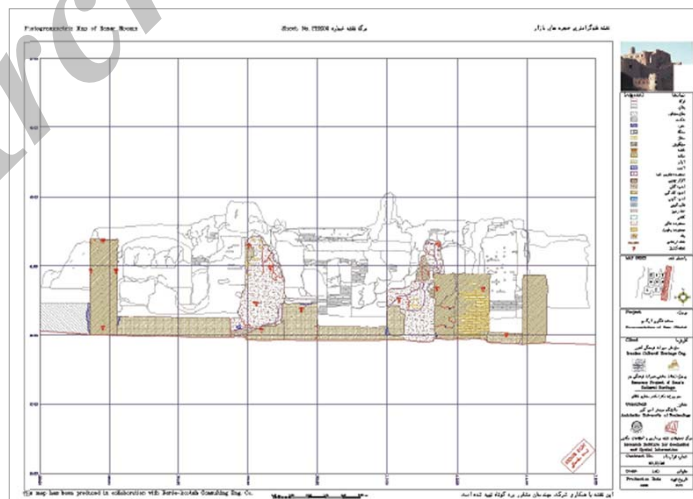
حجره خشتی در زلزله دچار آسیب شد. سقف بخش ورودی فرو ریخت و قسمت‌هایی از دیوارهای دو طرف آن، تخریب شدند. برخی از دیوارهای سایر قسمت‌ها نیز، آسیب دیدند (تصویرهای ۳ و ۴).

تصویرهای ۳، ۴ و ۵ آسیب‌های مختلف وارد شده به بنا را در قسمت‌های مختلف، باقی‌مانده‌های سقف در اتاق اصلی (اتاق میانی) و در انبار و نقشه فتوگرامتری سمت شرقی حجره خشتی نشان می‌دهند. بررسی‌های باستان‌شناسی و فتوگرامتری، ضخامت تقریبی دیوارها را در پائین ۰/۷ و در بالا ۰/۵ و ارتفاع آنها را ۲/۵ متر مشخص نموده‌اند. علاوه بر آن، اشیاء و مصالح مختلف غیرساختمانی برای پرنمودن در ضخامت دیوارها دیده شده‌اند که می‌توانند سبب سستی و کاهش در باربری دیوارها گردند (تصویر ۵).

تصویر ۳. حجره خشتی پس از زلزله: الف. دیوار مشترک با حجره خشتی شمالی مجاور ب. حجره خشتی ج. دیوار مشترک با حجره خشتی جنوبی مجاور د. باقی مانده‌های سقف در اتاق اصلی (میانی). ه. باقی مانده‌های سقف در انبار و. نقشه فتوگرامتری سمت شرقی حجره خشتی (نگارندگان)

نیاز دارد. ترک ایجاد شده در قوس بادگیر باید مرمت شود (تصویر ۳.۵). سمت جنوبی اتاق میانی حرکت کرده و از قسمت قدیمی تر سازه جدا شده است. این قسمت نیازمند پی‌بندی و مرمت است. فضای پشت قوس که از پشت آن باد از بادگیر وارد اتاق می‌شده است، صدمه دیده و باید مرمت گردد. به دلیل اینکه مستنداتی از شکل اولیه بادگیر در دست نیست، امکان خواناسازی و مرمت آن وجود ندارد و تنها شواهد آن حفظ می‌شود.

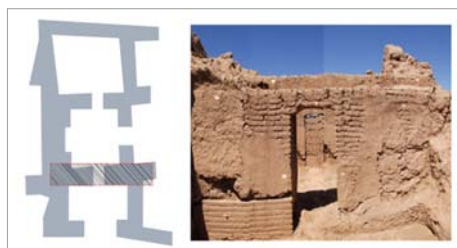
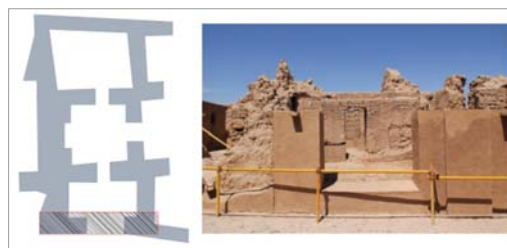
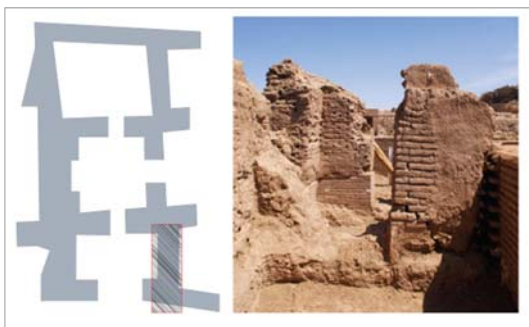
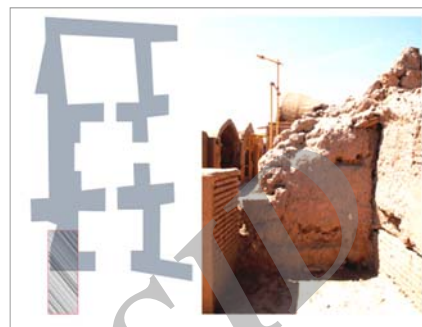
تصویر ۴. وضعیت داخلی دیوارهای بخش ورودی حجره: الف. دیوار شرقی. ب. دیوار غربی. ج. دیوار جنوبی. د. دیوار شمالی (نگارندگان)

شود، مصالح فرسوده تعویض گردند و قسمت‌هایی که دیگر موجود نیستند، بازسازی شوند و با اتصالات مطمئن به قسمت‌های پابرجا متصل گردند (تصویر ۴. ج). دیوار سمت شمالی ورودی متلاشی، شکسته و کج شده است. این دیوار باید با احتیاط کامل تثبیت و در صورت امکان پذیرنبودن تثبیت، بازسازی گردد (تصویر ۴. د). سمت غربی اتاق میانی تقریباً بدون آسیب است و فقط گوشه جنوبی و دیوار سمت شمالی این اتاق، به پی‌بندی

قسمت‌هایی از دیوارها که شکسته یا به‌گونه‌ای کج شده‌اند و امکان نگهداری آنها وجود ندارد، باید بر اساس وضعیت اولیه‌شان بازسازی شوند.  
مرمت سمت شرقی ورودی و درامتداد بازار که قسمتی از آن انجام شده است، باید تکمیل گردد (تصویر ۴. الف). برای سمت غربی ورودی باید مصالح فرسوده تعویض گردند؛ یک پی به زیر دیوار اضافه شود و قوس آن مرمت شود (تصویر ۴. ب). در سمت جنوبی ورودی باید یک پی به زیر دیوار اضافه

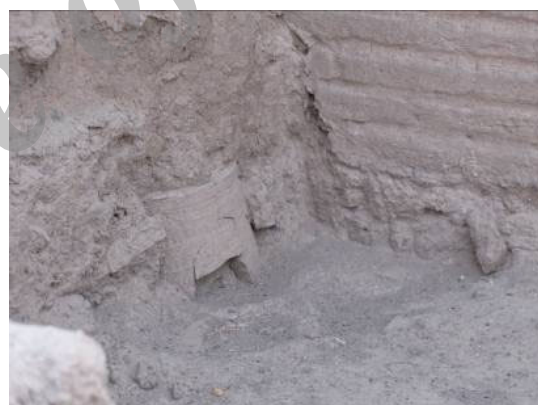
تصویر ۵. مصالح غیرسازه‌ای (کوزه‌ای سفالی) داخل یکی از دیوارهای حجره خشتی (نگارندگان)

دوگاب مناسب که براساس تحقیق و آزمایش طراحی شده است، باید از ۱۵ تا ۲۵ ماسه، ۱۰ تا ۲۰ گچ، ۲۵ آهک و ۴۰٪ خاکستر بادی تشکیل شده باشد (مهندسین مشاور خدمات مهندسی مکانیک خاک، ۱۳۸۵). اشیا و مواد غیرباربر که در برخی از نواحی دیوارها جایگذاری شده‌اند، باید خارج شوند.

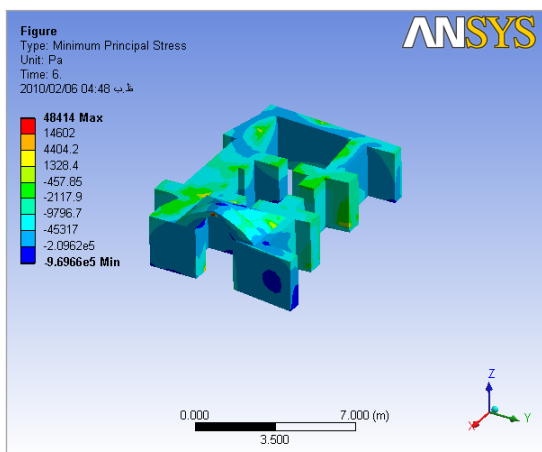
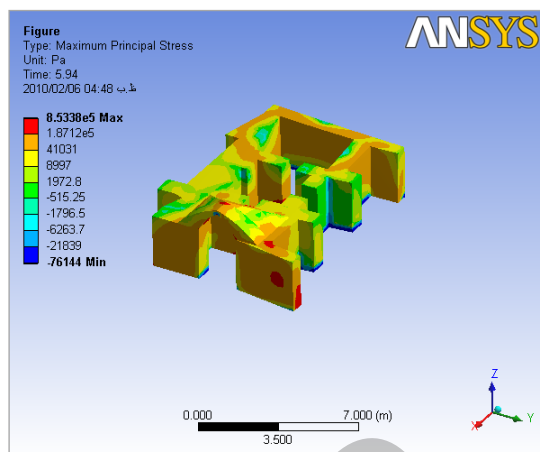
چنانچه از تصویرهای ۱۷-۱۲ و جدول ۵ مشخص است، سازه حجره خشتی درمقابل هر سه زلزله دچار آسیب می‌شود. میزان خرابی‌ها در برابر زلزله‌های بم و ناغان شدید و در برابر زلزله السنتر و متوسط تا کم است.

تصویر ۱۲. سازه تقویت‌نشده: الف. کانتور تنش کششی ماکزیمم در زمان ۵/۹۴ S. ب. کانتور تنش فشاری ماکزیمم در زمان ۶ S تحت زلزله بم (نگارندگان)

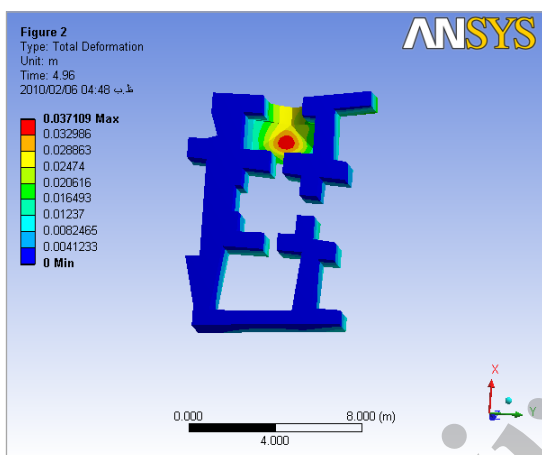
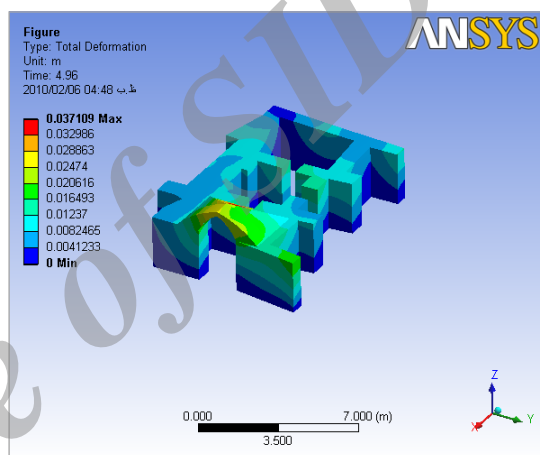
تصویر ۱۳. سازه تقویت‌نشده، کانتور تغییر شکل سازه در زمان ۴/۹۶ S تحت زلزله بم (نگارندگان)

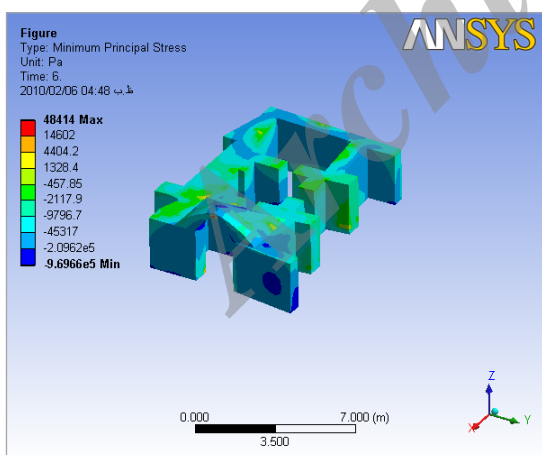
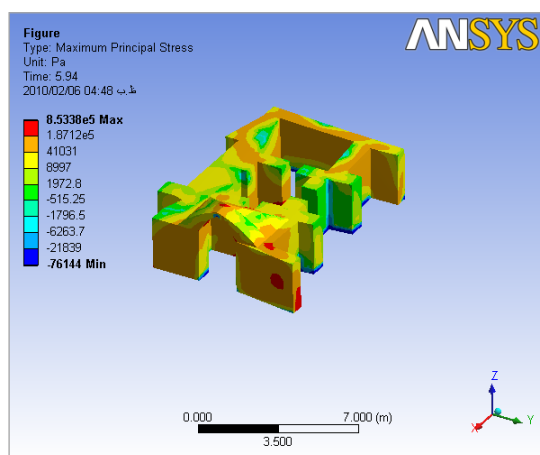
تصویر ۱۴. سازه تقویت‌نشده: الف. کانتور تنش کششی ماکزیمم در زمان ۵/۹۴ S. ب. کانتور تنش فشاری ماکزیمم در زمان ۶ S تحت زلزله ناغان (نگارندگان)

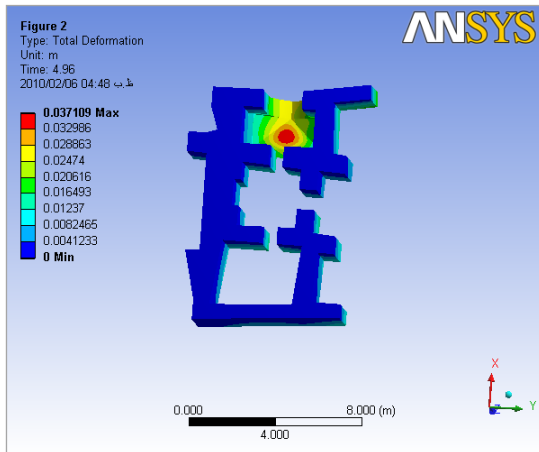
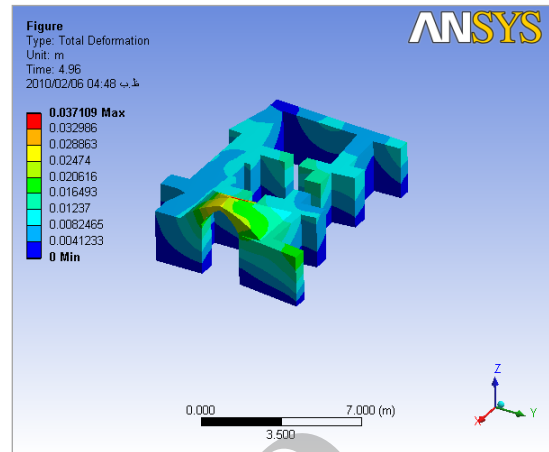
تصویر ۱۵. سازه تقویت‌نشده، کانتور تغییر شکل سازه در زمان ۴/۹۶ S تحت زلزله ناغان (نگارندگان)

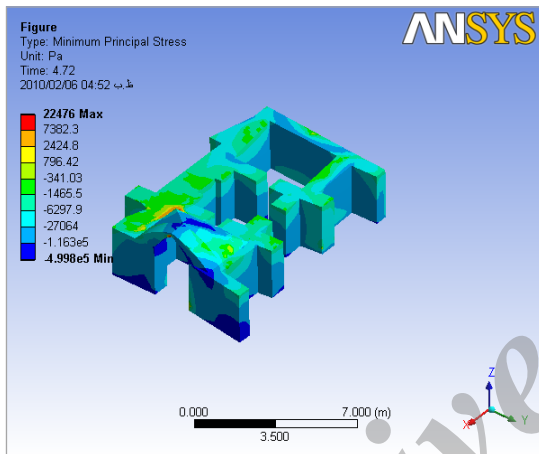
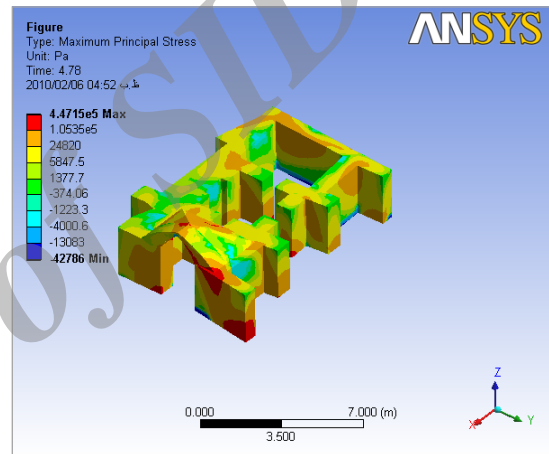
تصویر ۱۶. سازه تقویت‌نشده، الف. کانتور تنش کششی ماکزیمم در زمان ۴/۷۸ S ب. کانتور تنش فشاری ماکزیمم در زمان ۴/۷۲ S تحت زلزله سنترو (نگارندگان)

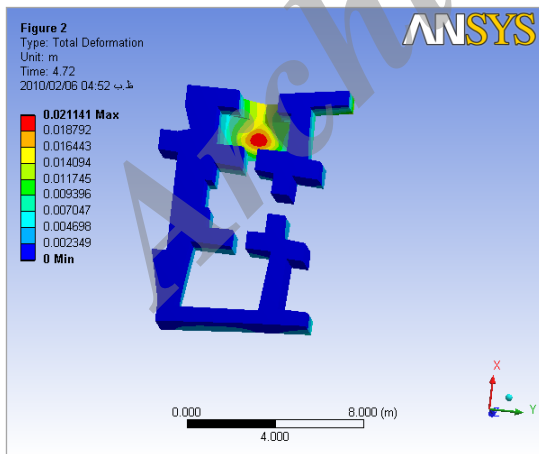
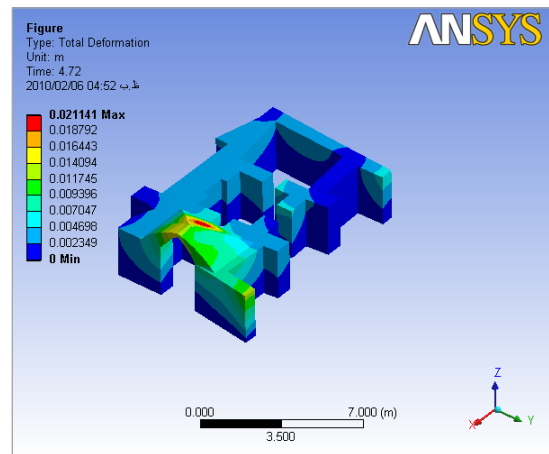
تصویر ۱۷. سازه تقویت‌نشده، کانتور تغییر شکل سازه در زمان ۴/۷۲ S تحت زلزله سنترو (نگارندگان)

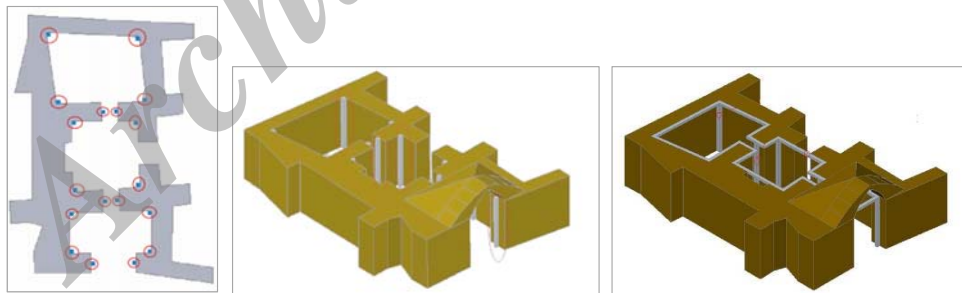
تصویر ۲۰. وضعیت قرارگیری کلاف‌های افقی و قائم چوبی در گوشه دیوارها، کنار بازشوها، دور سقف‌ها و پلان (نگارندگان)

- سازه باید با افزودن المان‌های چوبی (کلاف‌های چوبی) قائم در گوشه‌های دیوارها و لبه بازشوها و اتصال افقی آنها توسط المان‌های چوبی مشابه در تراز بالایی دیوارها مطابق تصویر ۲۰، تقویت شود. تصویر ۲۱، طرح شماتیک یکی از المان‌های قائم (کلاف قائم) چوبی است. به‌منظور
