تحلیل خرابی پره های ثابت کمپرسور در یک توربین گاز

سید ابراهیم موسوی ترشیزی^۱ و علی جهانگیری^{۲*}

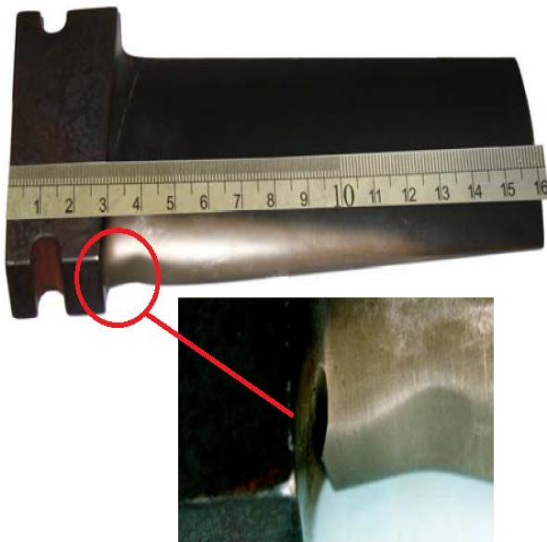
شکل ۲- وضعیت و شدت خرابی در روی پره (لبه حمله)

(۲) دیده می‌شود. خرابی در لبه حمله پره اتفاق افتاده و با دور شدن از ریشه پره، شدت آسیب نیز کمتر می‌گردد.

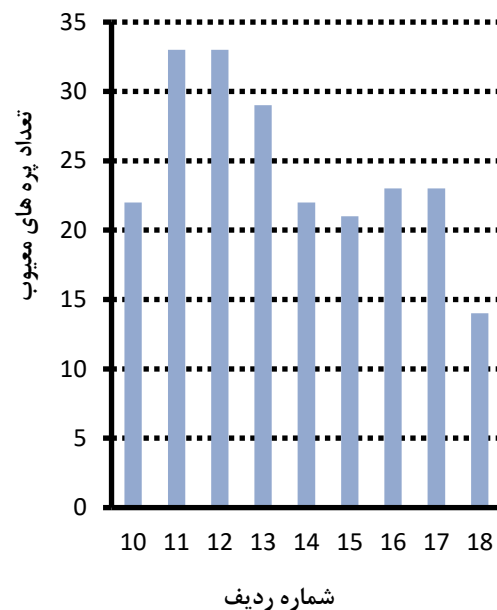
شکل ۱- توزیع خرابی در نیمه بالایی کمپرسور

نمودار توزیع خرابی‌ها جهت مقایسه بهتر در شکل (۱) مرتب شده و بررسی آماری خرابی‌ها نشان می‌دهد که فقط

در بخشی از نیمه بالایی کمپرسور خرابی اتفاق افتاده و آسیبی در نیمه پایین و ابتدای نیمه بالا گزارش نشده است. عامل این خرابی سایش ذرات خارجی نیز نبوده است زیرا در این صورت، خرابی در تمامی قسمت‌ها اتفاق می‌افتاد و یا حداقل، تفاوتی بین ردیف‌های آخر کمپرسور در نیمه بالا و پایین وجود نداشت. همچنین عامل خرابی افزایش درجه حرارت خروجی کمپرسور نیز نبوده است، زیرا اولاً درجه حرارت خروجی کمپرسور زیاد نیست (حدود ۳۰۰ درجه سانتیگراد)، ثانیاً در صورت افزایش درجه حرارت، نیمه بالایی و پایینی به صورت تقریباً مساوی تخریب می‌شدند.

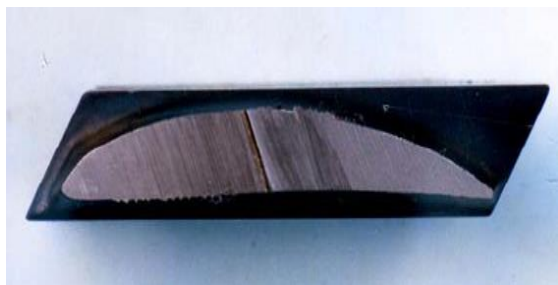
شکل ۵- محل برش پره نزدیک ریشه جهت بررسی لایه سطحی

به منظور مطالعه لایه سطحی و چگونگی خوردگی یا سایش، یک پره از نزدیکی ریشه برش داده شده و با بزرگنمایی بیشتر مورد مطالعه قرار گرفته است (شکل ۵). شکل (۶) نیز لبه حمله را با بزرگنمایی ۱۰۰ برابر نشان می‌دهد. همان‌طور که ملاحظه می‌شود هیچ گونه لایه سطحی حاصل از خوردگی وجود ندارد. شکل ۷ لبه حمله در روی پره را با بزرگنمایی ۲۰۰۰ برابر نشان داده است.

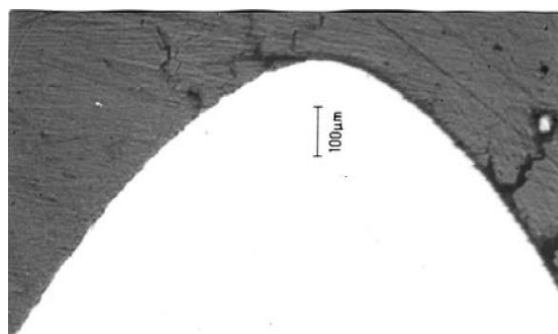
شکل ۶- لبه حمله پره با بزرگنمایی

چنانچه در این تصاویر به وضوح مشخص است:
- هیچ گونه لایه سطحی ناشی از اکسیداسیون یا خوردگی دیده نمی‌شود.

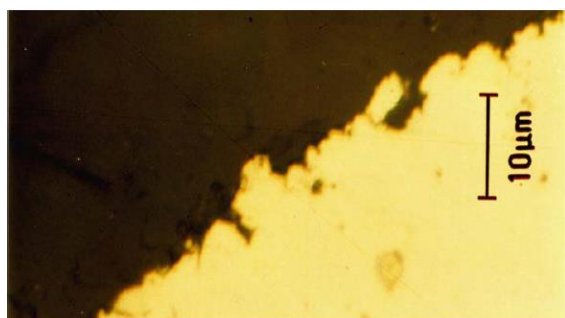
شکل ۷- لبه حمله در روی پره در محل آسیب دیده

- شکل (۷) جدایش دانه‌های سطحی از محل مرز دانه‌ها را در اثر اعمال نیروهای مکانیکی به زیبایی نشان می‌دهد.
- شکل (۸) تصویری از لبه حمله را در نزدیکی نوک پره (محلی که آسیب ندیده است) نشان می‌دهد. همان‌طور که ملاحظه می‌شود، لایه‌ای به ضخامت تقریبی ۲۵ تا ۳۰ میکرون، لبه پره در این قسمت را کاملاً پوشانده است. در شکل (۹) لایه سطحی پره‌ای سالم آورده شده است. همان‌طور که ملاحظه می‌گردد لایه‌ای ناپیوسته تمام سطح قطعه را پوشانده است. این لایه، همان لایه قهوه‌ای متمایل به سیاهی است که پوشش سطحی قطعه را تشکیل می‌دهد. از آنجایی که پره‌ها دارای پوشش نیستند و با توجه به درصد

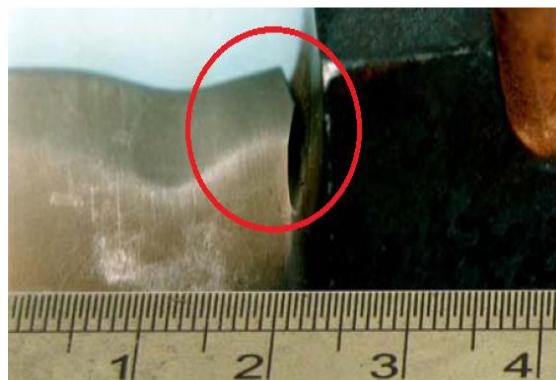
شکل ۳- وضعیت و شدت خرابی در جلو پره

این شدت خرابی به دو شکل روی پره ظاهر شده است: الف): نزدیک ریشه پره (سطح اتصال پره به ریشه): آسیب در این قسمت، به صورت یک شیار باریک ایجاد شده است. شکل (۳) این شیار را که در گزارش‌های تعمیراتی به عنوان ترک قید شده بود با بزرگ‌نمایی بیشتری نشان می‌دهد.

دقت در شکل این شیار نشان می‌دهد که انتهای آن کاملاً منحنی است و به هیچ وجه با ترک، که همواره نوک‌تیز است قابل اشتباه نیست.

آن به حدی است که شکل لبه حمله و انحنای پروفیل پره را به کلی تغییر داده است. شکل ۳ لبه حمله را از روی پره و شکل ۴ لبه حمله را از پشت پره با بزرگنمایی نشان می‌دهد. شیار عمیق روی پره، از پشت آن نیز به صورت بریدگی دیده می‌شود و انحنای انتهای آن به خوبی مشهود است.

۵- با توجه به عدم وجود ترک و یا تغییرات ساختاری در Blend) پره‌های آسیب دیده می‌توان با سنگ زدن محدوده مجاز دست‌ورالعمل، محل وقوع شیار را از بین برد. ۶- بهتر است در تعمیرات اساسی بعدی پوسته بالایی از نظر وجود ترک در قسمت‌های میانی و تلورانس‌های مجاز تغییر فرم آن مورد بررسی قرار گیرد.

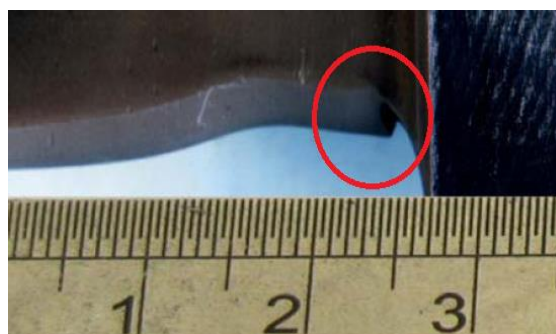
شکل ۴- وضعیت و شدت خرابی در پشت پره (لبه حمله)

لبه حمله نیز به طور یکنواختی مانند لبه چاقو تیز شده که این تغییر شکل سبب تغییر پروفیل لبه حمله گردیده است. با بررسی شکل ظاهری نتیجه می‌شود که لبه خروجی پره (Blade Trailing Edge) بدون هیچ تغییر و آسیبی و به صورت دست نخورده باقی مانده است. همچنین آسیب به وجود آمده در اثر خوردگی یا افزایش درجه حرارت نبوده و احتمال بروز پدیده‌ای مانند سایش (Erosion) وجود دارد.

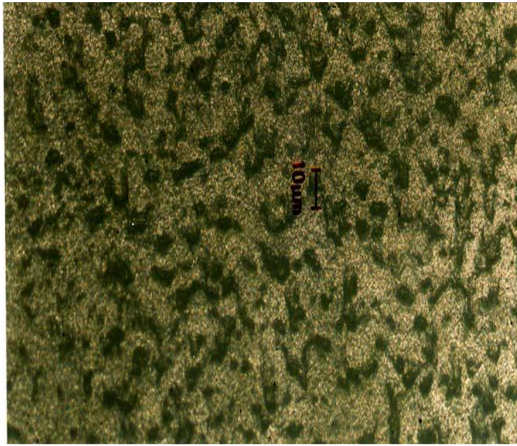
شکل ۱۱- کیفیت سطح پره در محل سالم

این حفره‌ها احتمالاً محل شروع شیارها در ریشه پره‌ها می‌باشند. این درحالی است که در محل سالم روی سطح، لایه‌ای محافظ دیده می‌شود (شکل ۱۱).

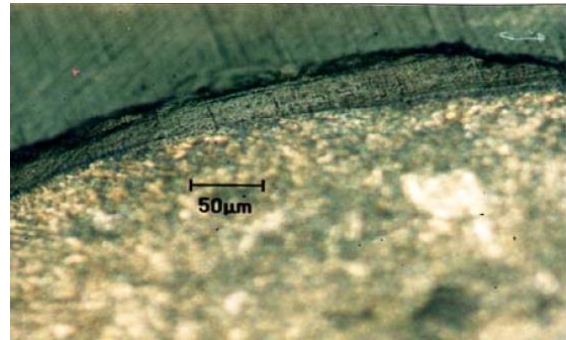
شکل ۸- لبه حمله پره در نزدیکی نوک پره سالم

کروم و زنگ نزن بودن آنها، لایه مذکور، همان لایه اکسید کروم می‌باشد که از سطح پره در مقابل اکسیداسیون محافظت می‌کند.

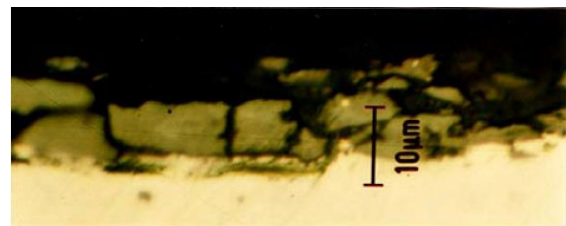
شکل ۹- لایه سطحی پره سالم، (لایه‌ای ناپیوسته سطح قطعه را کاملاً پوشانده است)

بررسی تصاویر نشان می‌دهد که در قسمت‌های آسیب دیده، این لایه سطحی کاملاً از بین رفته و سطح بدون محافظ در معرض آسیب قرار گرفته است. همچنین این تصاویر هیچ گونه اثری از خوردگی روی این بخش از سطح را نشان نمی‌دهند.

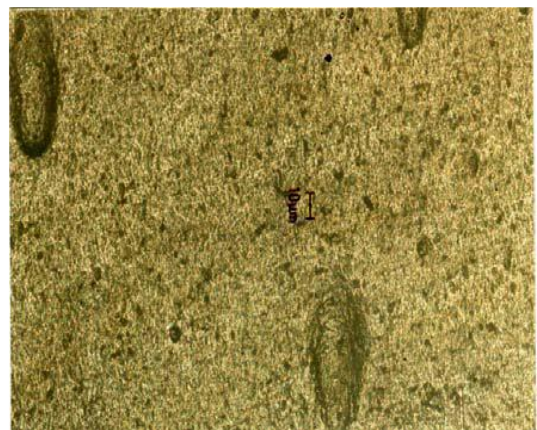
شکل ۱۰- کیفیت سطح پره در محل آسیب دیده

تصاویر (۱۰) و (۱۱) کیفیت سطح پره را به ترتیب در محل آسیب دیده و سالم نشان می‌دهند. در محل آسیب دیده (شکل ۱۰) حفره‌های بسیار ریزی ناشی از جدایش کریستال‌ها در اثر سایش دیده می‌شود. در این شکل علاوه بر این حفره‌های ریز، سه حفره بزرگ نیز دیده می‌شود که

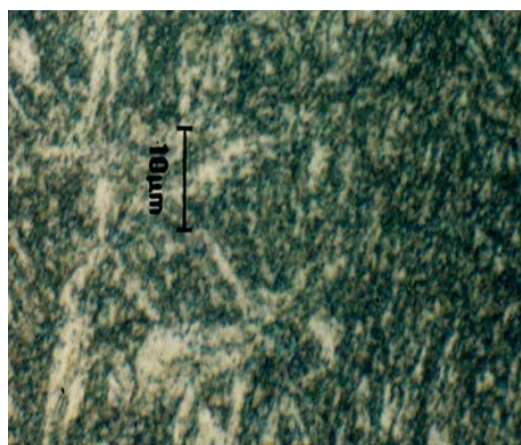
شکل ۱۷- ساختار نمونه ۱، لبه حمله، سر پره، اچ ماربل

شکل (۱۷) و لبه حمله در محل آسیب (نمونه ۴ در شکل ۱۸) وجود ندارد و در هر دو حال ساختار مارتنزیت لایه‌ای به خوبی دیده می‌شود.

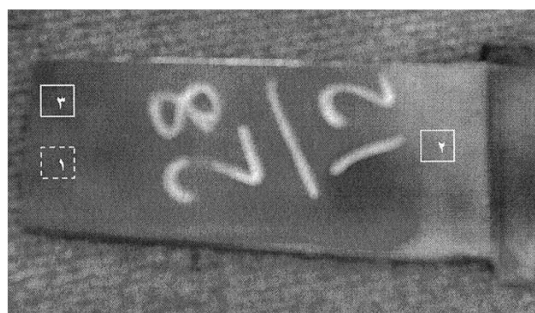
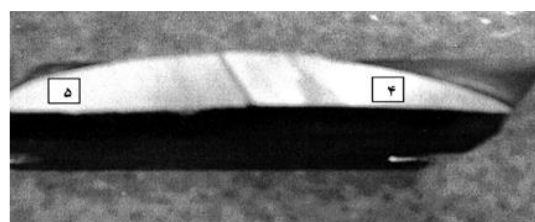
شکل ۱۴- نقاط مورد اندازه‌گیری از سطح قطعه

شکل ۱۵- نقاط مورد اندازه‌گیری از مقطع قطعه

با توجه به این نتایج مشاهده می‌گردد که سختی نقاط مختلف تقریباً یکسان است و تفاوت قابل ملاحظه‌ای که ناشی از عملیات مکانیکی یا حرارتی باشد دیده نمی‌شود. لازم به ذکر است که اگر پره در شرایط نامساوی از نظر درجه حرارت قرار می‌گرفت، به واسطه انجام عملیات بازگشت یا روی ساختار مارتنزیتی، سختی، تمپرینگ (Tempering) به صورت موضعی کاهش می‌یافت [۱۹].

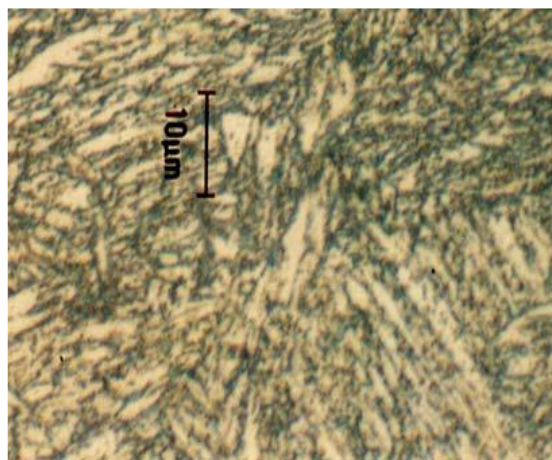
شکل ۱۸- ساختار نمونه ۴، نزدیک ریشه پره، اچ ماربل

تفاوتی بین لبه حمله در محل آسیب (نمونه ۴ در شکل ۱۸) و وسط پره در همان محل (نمونه ۵ در شکل ۱۹) وجود ندارد.

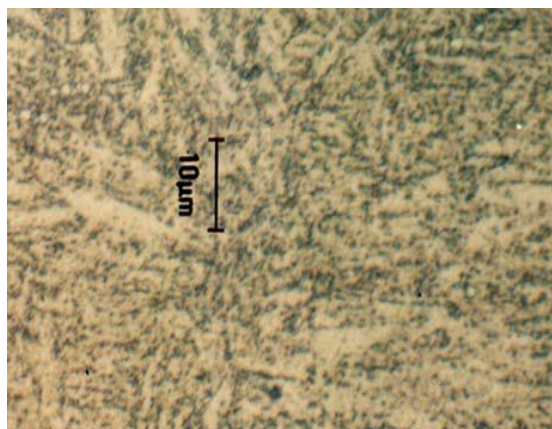
شکل ۲۰- ساختار نمونه ۶، ریشه پره، اچ ماربل

ریشه پره (نمونه ۶ در شکل ۲۰) به دلیل ضخامت بیشتر و دیرتر سرد شدن، در هنگام ریخته گری و عملیات حرارتی، به مقدار بیشتری بازپخت شده است و در نتیجه بررسی‌ها تفاوت ریزساختاری محسوس را در قسمت‌های مختلف پره (شکل‌های ۱۷ تا ۲۰) نشان نمی‌دهد.

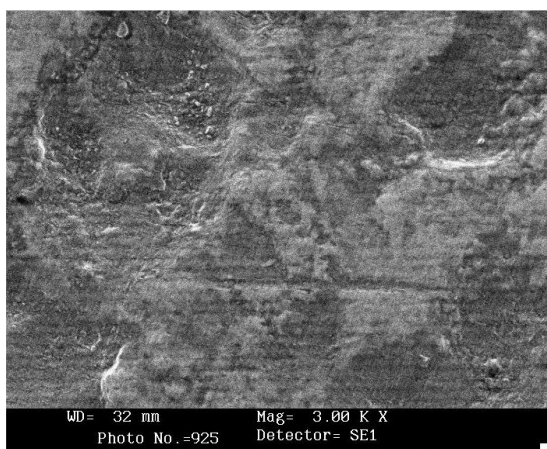
شکل ۲۴- منطقه کوچکی از داخل شیار شکل ۲۳ با بزرگ-نمایی ۳۰۰۰ برابر

شکل (۲۴)، منطقه کوچکی از داخل شیار شکل (۲۳) را با بزرگنمایی ۳۰۰۰ برابر نشان می‌دهد. این تصویر حفره‌های

ناشی از کنده شدن کریستال‌ها را نشان می‌دهد. علاوه بر آن در قسمت مرکزی تصویر ترکی دیده می‌شود که نشان دهنده آغاز کنده شدن دانه دیگری است.

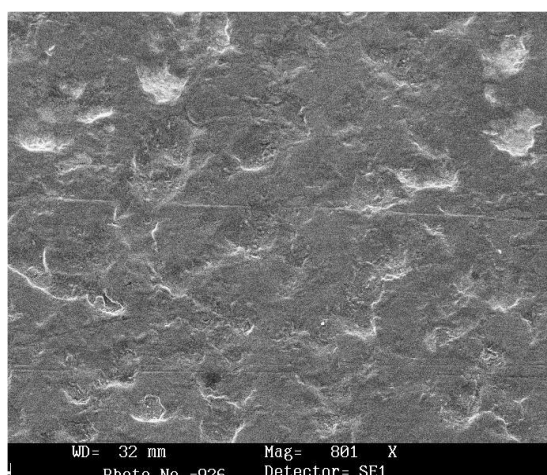
شکل ۲۵- تصویر سطح قطعه در منطقه سالم با بزرگ‌نمایی ۸۰۱ برابر (نمونه ۲)

شکل (۲۵) تصویر سطح قطعه در منطقه سالم را نشان می‌دهد. این سطح که روی نمونه با رنگ قهوه‌ای متمایل به سیاه مشاهده می‌شود، همان سطح نشان داده شده در شکل (۱۱) است که با بزرگ‌نمایی بیشتری آورده شده است. مقطع این لایه سطحی در شکل (۹) نشان داده شده است. همان طور که در این شکل مشاهده می‌شود، این لایه، در تمام سطح پیوسته نیست. شکل (۲۵) نیز ناپیوستگی لایه و وجود حفره‌های سطحی را به خوبی نشان می‌دهد.

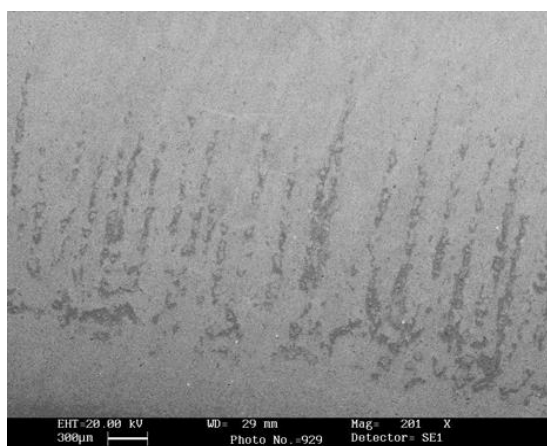
شکل ۲۶- لبه حمله پره، قسمت آسیب دیده و سفید شده با بزرگ‌نمایی ۲۰۰ برابر (نمونه ۲)

خطوط به صورت حفره‌هایی نامنظم ایجاد شده‌اند در صورتی که پس از این مرحله، با تثبیت جریان هوا در روی پره، شیارهایی در همین امتداد ایجاد گردیده‌اند.

شکل (۲۶) لبه حمله پره، قسمت آسیب دیده و سفید شده را با بزرگ‌نمایی کم (۲۰۰ برابر) نشان می‌دهد. در این تصویر خطوطی از لبه حمله به طرف قسمت سالم و در جهت جریان هوا کشیده شده است. در لبه حمله این

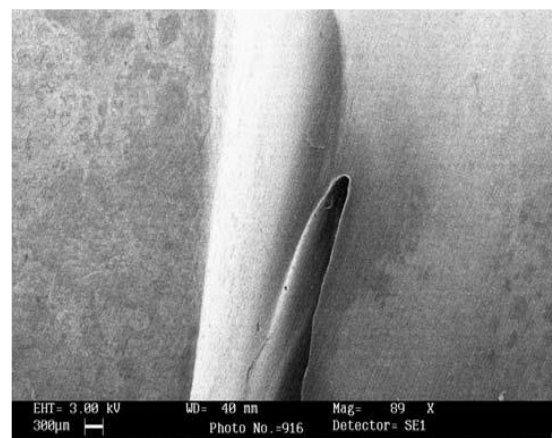
شکل ۲۲- تصویر نمونه ۱ با بزرگ‌نمایی ۸۹ برابر

شکل (۲۲) تصویر نمونه ۱ را با بزرگنمایی کم (۸۹ برابر) نشان می‌دهد. چنانچه مشهود است شیار ایجاد شده در ریشه پره، در اثر جریان هوا می‌باشد و به هیچ وجه ترک ناشی از اعمال نیروی ضربه‌ای یا تناوبی نیست. شکل (۲۳) همین شیار را با بزرگنمایی ۷۸۷ برابر نشان می‌دهد. این تصویر علاوه بر کنده شدن کریستال‌های درون شیار در اثر سایش، تغییر شکل کوچکی را نیز در انتهای شیار نشان می‌دهد، که احتمالاً این تغییر شکل پلاستیک به واسطه نیروی اعمال شده توسط جریان هوا می‌باشد (با شکل ۷ مقایسه شود).

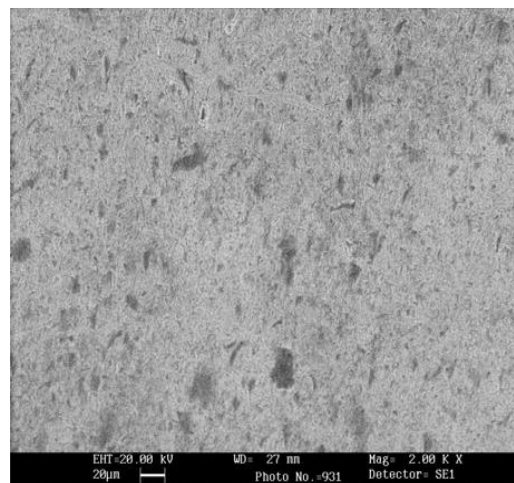
شکل ۲۷- بخشی از سطح نشان داده شده در شکل ۲۶ با بزرگ‌نمایی ۲۰۰۰ برابر (نمونه ۲)

شکل ۲۷ بخشی از سطح نشان داده شده در شکل ۲۶ را با بزرگ‌نمایی ۲۰۰۰ برابر نشان می‌دهد.

وجود حفره‌های سطحی در این قسمت با وضوح بیشتری نشان داده شده است.

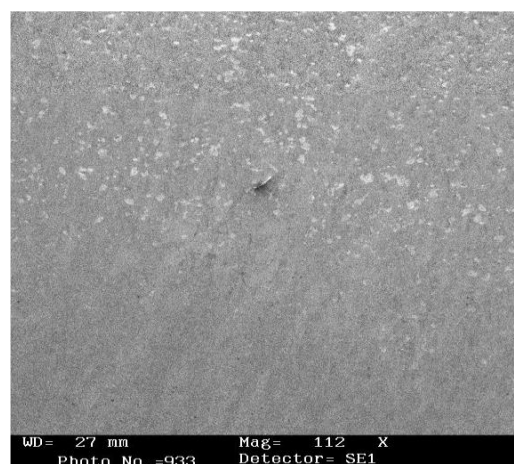
شکل ۲۸- مرز بین قسمت آسیب دیده و سالم با بزرگ‌نمایی ۱۱۲ برابر (نمونه ۲)

شکل (۲۸) مرز بین قسمت آسیب دیده و سالم را با بزرگ‌نمایی ۱۱۲ برابر نشان می‌دهد. امتداد جریان هوا روی پره و سایش لایه سطحی در این قسمت (پایین و چپ تصویر) به خوبی مشخص است.
