## بررسی خوردگی سایشی تسریع شده با جریان سیال در لوله های اکونومایزر فشار قوی بویلر واحد یک نیروگاه سیکل ترکیبی کرمان

خوردگی سایشی تسریع شده با جریان سیال بیش از ۳۰ سال است که در جهان شناخته و وقوع آن در انواع نیروگاههای هسته‌ای، بخار و سیکل ترکیبی گزارش شده است که با توجه به این قدمت راهکارهای کنترل و یا رفع آن بسیار مهم است. در این پژوهش خوردگی سایشی تسریع شده با جریان سیال آب گرم (تک فازی) در لوله های اکونومایزر فشار قوی در ساختمان بویلر نیروگاه سیکل ترکیبی کرمان با بررسی ظاهری، ابعادی و ریز ساختاری؛ در خم لوله های ساده کربنی آسیب دیده مورد بررسی قرار می‌گیرد. نتایج بدست آمده نشانگر کم‌تر بودن ضخامت لوله ها از میزان استاندارد، عدم تغییر ریز ساختار لوله (فریتی-پرلیتی) و وقوع خوردگی سایشی است. رژیم شیمیایی آب، طراحی اولیه هارپ، خواص متالورژیکی و مکانیکی مواد مورد استفاده در هارپ و شرایط ترمودینامیکی و هیدرودینامیکی سیال مهم‌ترین عوامل در بروز این مکانیزم می‌باشد. در این پژوهش با کنترل شیمی آب (PH و اکسیژن) و استفاده از مواد جایگزین، از تخریب اتفاقی لوله ها جلوگیری می‌شود.

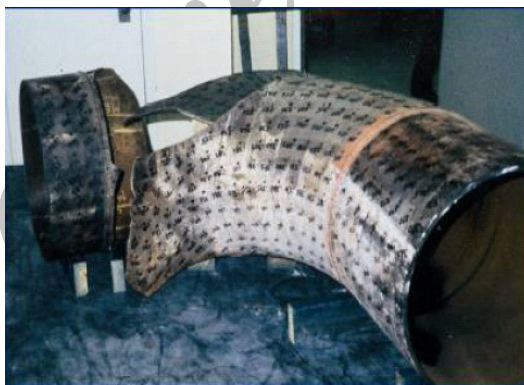
شکل ۷- پاره شدن زانوی ۱۸ اینچ خط کندانس به دلیل FAC [۲]

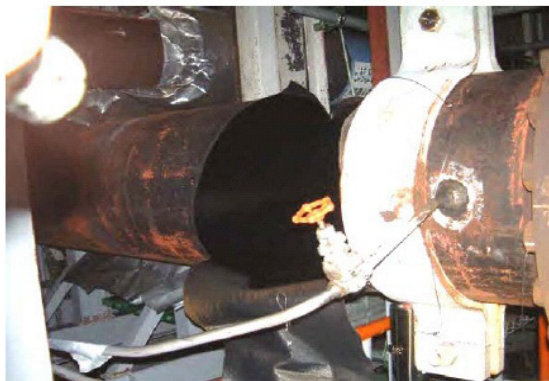
شکل ۸- ترکیدن خط کندانس ۱۲۲ اینچ ناشی از FAC [۲]

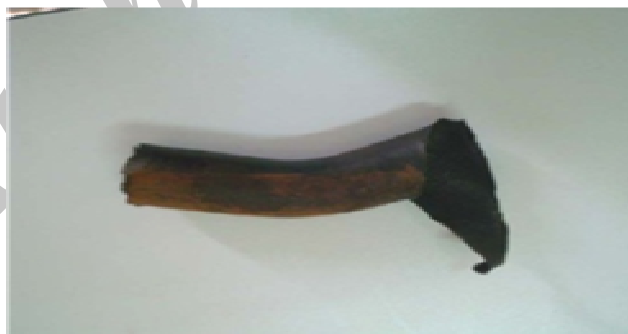
این پژوهش شامل بررسی آزمایش‌های ظاهری، ابعادی و ری‌ساختاری انجام شده بر روی یک عدد لوله اکونومایزر فشار قوی بویلر واحد یک نیروگاه کرمان می باشد (شکل ۱۰).

در لوله های هارپ (اشکال ۱۱ و ۱۲) اکونومایزر فشار قوی، ۵ لوله تعویض شده است که ۱ لوله به دلیل گسیختگی یا سوراخ شدگی و ۴ لوله به دلیل کاهش ضخامت جداره تعویض شده اند.(جدول ۲)

شکل ۱۰- تصویر لوله هارپ گسیخته شده در بویلریک [۶]

با توجه به این بند نسبت به تعویض لوله های ساده کربنی اکونومایزر در محل خم ها با استفاده از مواد جایگزین بر اساس جدول ۸ اقدام شد و تا کنون در این نقاط مشکلات گذشته از قبیل سوراخ شدگی، پارگی و گسیختگی لوله ها بوجود نیامده است. گفتنی است که چون بیشترین میزان فلوی حرارتی در نواحی بالای ساختمان بویلر می باشد و لوله های ورودی در معرض حرارت بیشتری می باشند در این نقاط از آلیاژ A213(T22) (که دارای کروم و مولیبدن بیش تر و در نتیجه دارای مقاومت به سایش بیش تری می باشد) استفاده شد.

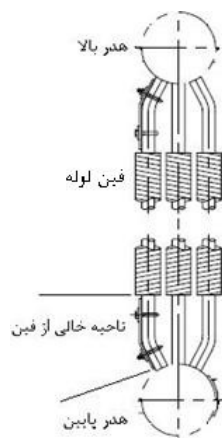
شکل ۱۱- نمای جانبی لوله های هارپ (مرتبط با جدول ۲) [۶]

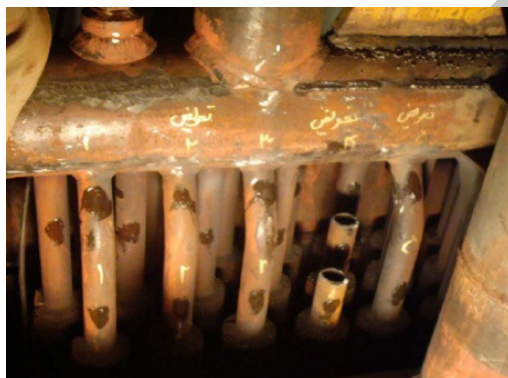
مقایسه ضخامت اندازه گیری شده لوله های این هارپ که طی یک بازه زمانی ۴ ماهه انجام گرفت گویای آن است که طی این مدت به طور میانگین شاهد کاهش ۱۷ درصدی ضخامت در نقاط گوناگون جداره لوله ها بوده ایم

شکل ۱۲- هارپ بالا کشیده شده-نواحی آزمون ضخامت و لوله های معیوب بریده شده (مرتبط با جدول ۲) [۶]

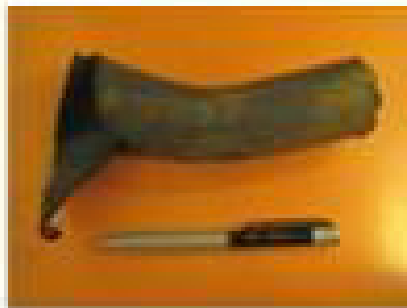
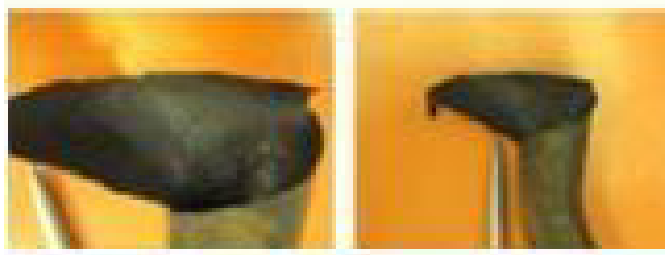
شکل (۱۳-الف) نمای ظاهری لوله تخریب شده را نشان می دهد. ظاهر شکسته گسیختگی شدید لوله با لبه‌های نزدیک می باشد. در سطح خارجی و سطح داخلی لوله ها رسوب و آثار خوردگی و اکسیداسیون شدید مشاهده نگردید. در سطح داخلی لوله آثار خوردگی سایشی به صورت حفره های ریزی مشاهده می شود(شکل ۱۳-ب و ج). بمنظور بررسی دقیق تر سطح داخلی ، لوله به صورت طولی برش داده شده و به دو نیم تقسیم گردید که تصاویر مربوط در شکل ۱۴ آمده است. ملاحظه می‌شود که حفره ها در تمام سطح داخلی لوله پراکنده

شکل ۱۳- الف- نمای ظاهری لوله مورد بررسی ب و ج-نمای داخل لوله و حفره های ناشی از سایش [۶]

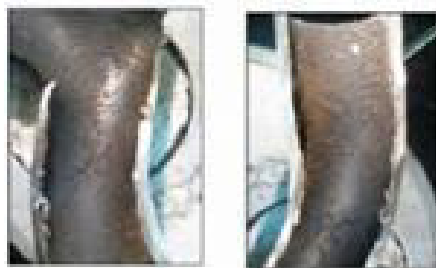
می باشند، ولی در ناحیه تخریب شده شدت و مقدار حفره ها بسیار بیش تر می باشد. در نواحی که فرسایش شدید رخ داده است ظاهر یکنواخت و موج مانند می باشد. در قسمت هایی که فرسایش متوسط رخ داده است، حفره های مجزا مشاهده می شود. جهت بررسی آثار خوردگی سایشی در سطح داخلی لوله، این سطح با میکروسکوپ استریو نیز مورد بررسی قرار گرفتند. در شکل ۱۵ تصاویر سطح داخلی لوله در مقاطع گوناگون نشان داده شده است. ظاهر تخریب، فرسایش به وسیله سیال را نشان می دهد.

شکل ۱۴- الف- تصویر ظاهری از سطح داخلی لوله (نمای کلی) ب و ج- تصویر حفره های ناشی از سایش سیال [۶]

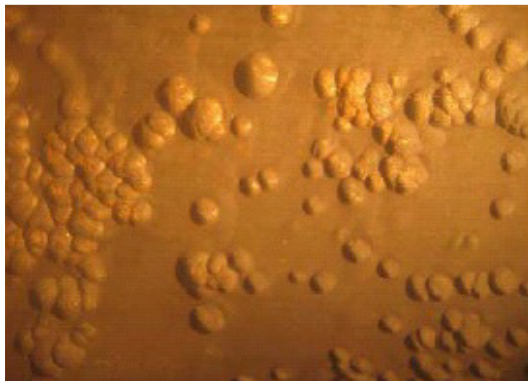
شکل ۱۵- تصویر استریو از سطح داخلی لوله [۶]

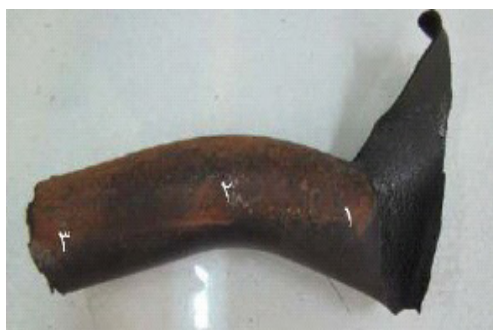
شکل ۱۶- مرتبط با جدول [۶]

در شکل های ۱۶ و ۱۷ و جدول های ۶ و ۷ نتایج اندازه گیری ابعادی لوله ارایه شده است. براساس بررسی های انجام گرفته ضخامت در تمامی نواحی نسبت به ضخامت اسمی لوله کاهش یافته است و در لبه های تخریب لوله بسیار نازک شده است. کم ترین ضخامت در لبه تخریب (۰/۷ میلی متر) است. اندازه گیری ها نشان می دهند که در ناحیه خم لوله ها به دلیل فرآیند خم کاری ضخامت در قوس خارجی خم ها کاهش یافته است. در بخش های صاف لوله ها نیز ضخامت ها کم تر از حد طراحی (۳/۷ mm) می باشند. هم چنین، با توجه به شکل ۱۷ و جدول ۷ ملاحظه می شود که قطر خارجی تغییر چندانی را نشان نمی دهد و بنظر می رسد تغییر ضخامت لوله از سمت داخل باشد. گفتنی است با توجه به این که لوله ارسالی از ناحیه خم بوده فقط امکان اندازه گیری قطر داخلی در ناحیه ۳ وجود دارد.

ناحیه	1	2	3
قطر داخلی	-	-	31.21
قطر خارجی	-	38.15	38.06
ضخامت لوله در سمت تصویر	2.65	3	3.30
ضخامت جداره لوله در پشت تصویر	1.99	2.52	3.32

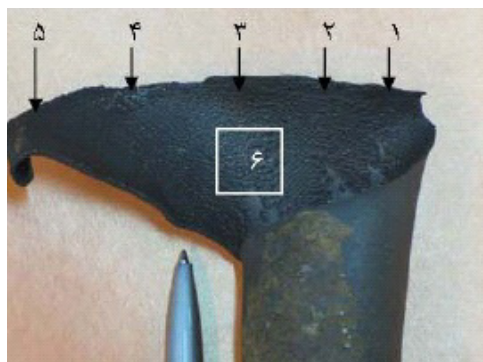
شکل ۱۷- مرتبط با جدول [۶]

ناحیه	1	2	3	4	5	6
ضخامت جداره	2	1.2	0.81	0.79	0.7	1.13

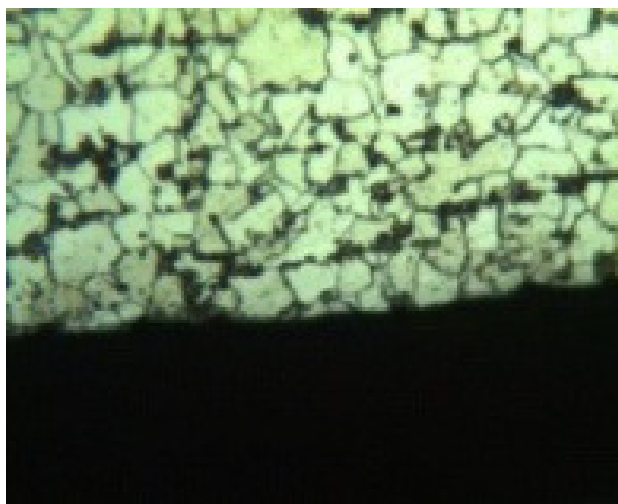
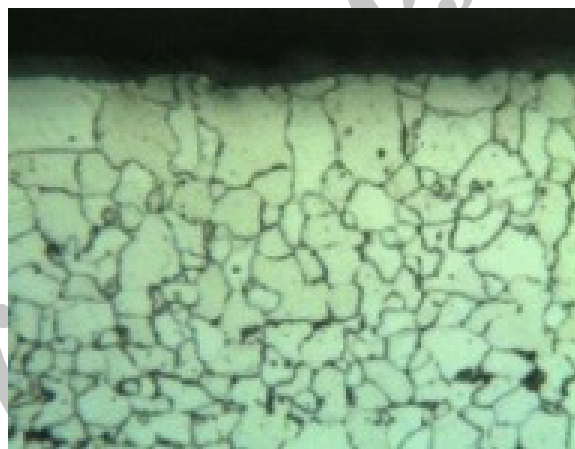
می باشد. لایه اکسیدی نازکی نیز در سطح خارجی وجود دارد که به ضخامت حدود ۲۰ میکرون اندازه گیری شد. در سطح داخلی نیز لایه اکسیدی با ضخامت ۵۰ میکرون اندازه گیری شد و بیشترین عمق حفره اندازه گیری شده در نمونه متالوگرافی مورد بررسی ۳۰۰ میکرون می باشد. لایه محافظ تشکیل شده در سطح داخلی لوله ها در تمامی سطح قابل مشاهده می باشد.

جهت بررسی تغییرات ریزساختاری از انتهای لوله نمونه متالوگرافی تهیه شد و مورد بررسی قرار گرفت. شکل های ۱۸ و ۱۹ تصاویر ریزساختاری از نمونه متالوگرافی در ناحیه انتهایی لوله را نشان می دهد. ملاحظه می شود که ساختار نمونه فریتی - پرلیتی و مشابه ساختار اولیه این فولاد می باشد. هم چنین، به دلیل فرآیند ساخت جهت گیری فاز پرلیت و فریت و دوقلو های مکانیکی در تصاویر ریزساختاری مشخص می باشند. در سطح خارجی لایه دکربوره تشکیل شده که عمق آن ۱۲۰ میکرون

شکل ۱۸- ریز ساختار نمونه در نزدیکی سطوح داخلی و خارجی لوله الف : سطح داخلی لوله، ب : سطح خارجی لوله (۲۰۰×) [۶]

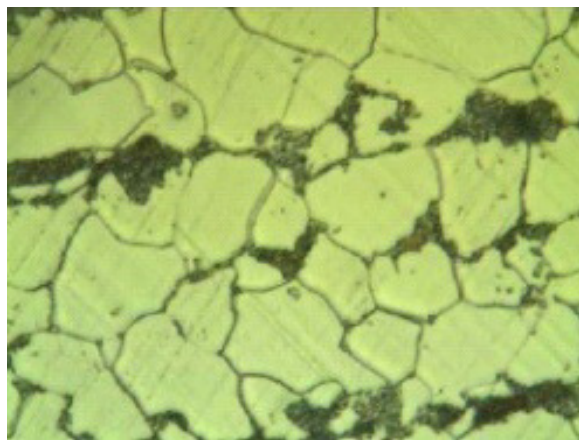
شکل ۱۹- ریز ساختار نمونه متالوگرافی در زمینه لوله (۲۰۰×) [۶]
