## بررسی علل تخریب و انسداد ناشی از خوردگی لوله های مسی حاوی گاز کلر در حضور رطوبت (مطالعه موردی)

### چکیده

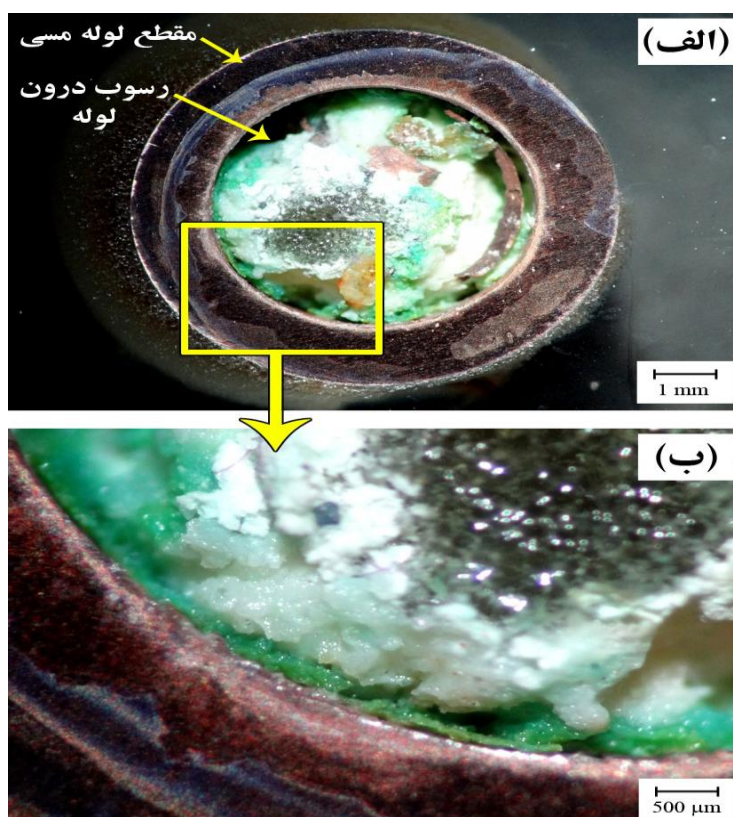
بررسی‌ها نشان می‌دهد، انسداد لوله‌های مسی بیش‌تر در فاصله فیلتر گاز تا کلریناتور رخ می‌دهد. دلیل اصلی از کار افتادگی لوله‌ها انسداد مکرر ناشی از تجمع رسوب درون لوله گزارش شده است. شکل ۲ نمونه‌ای از مقطع لوله مسی مسدود شده با رسوبات سبز رنگ را نشان می‌دهد. همان‌گونه که در این شکل به خوبی مشخص است، تجمع رسوب درون لوله باعث انسداد کامل لوله می‌شود که در نتیجه آن عبور گاز کلر از طریق این لوله‌ها فراهم نشده و فرآیند تصفیه آب به درستی انجام نمی‌پذیرد.

شکل ۲- نمونه‌ای از مقطع لوله مسی مسدود شده با رسوب

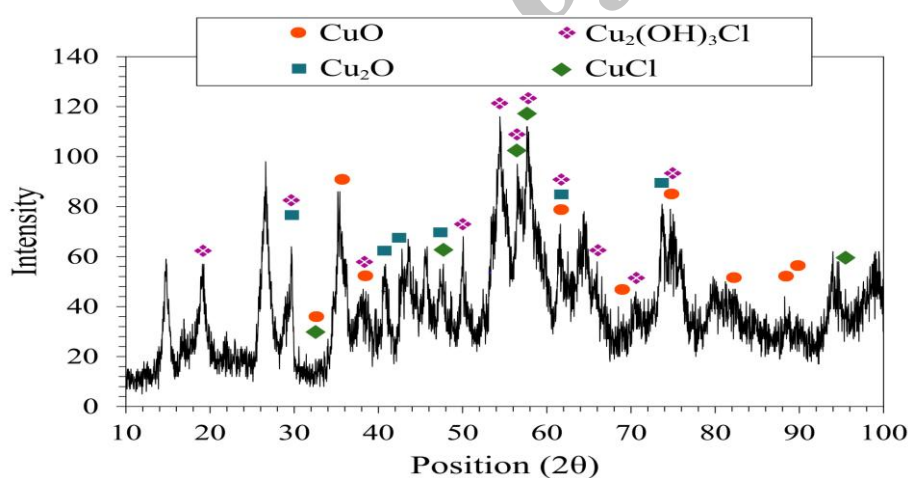
شکل ۳ فازهای شناسایی شده در الگوی پراش پرتو ایکس رسوب‌های موجود درون لوله را نشان می‌دهد. همان‌گونه که مشخص است، رسوبات به طور عمده شامل  $\text{CuO}$  (اکسید کوپریک)،  $\text{Cu}_2\text{O}$  (کوپریت)،  $\text{CuCl}$  (نانتوکیت) و  $\text{Cu}_2(\text{OH})_3\text{Cl}$  (پاراتاسمیت) می‌باشد. در حقیقت این رسوبات سبز رنگ، محصولات خوردگی ناشی از خوردگی سطح داخلی لوله مسی می‌باشند.

شکل ۳- الگوی پراش پرتو ایکس رسوب های موجود درون لوله

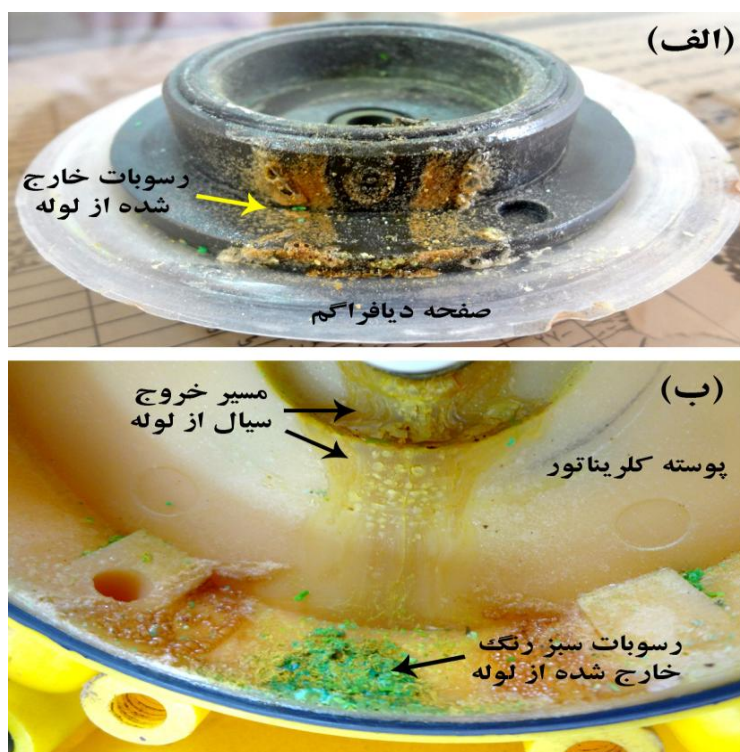
اما بر خلاف این موضوع، حضور ترکیب  $\text{Cu}_2(\text{OH})_3\text{Cl}$  و یا به عبارت دیگر حضور ترکیبات گروه هیدروکسیل ( $-\text{OH}$ ) در محصولات خوردگی نشان دهنده حضور آب (رطوبت) درون لوله است. علاوه بر این، حضور آب درون کلریناتور نیز در حین بازرسی قطعات داخلی آن به اثبات رسیده است. شکل (۴-الف) صفحه دیافراگم (تجهیز داخلی دستگاه کلریناتور) و شکل (۴-ب) پوسته داخلی کلریناتور را نشان می‌دهد. در این تصاویر مسیر عبور سیال و همچنین حضور محصولات خوردگی سبز رنگ روی صفحه دیافراگم و پوسته به خوبی مشاهده می‌شود. با توجه به این که صفحه دیافراگم و پوسته کلریناتور پلیمری می‌باشند و دچار خوردگی نمی‌گردند، لذا حضور محصولات خوردگی در این بخش‌ها نشان دهنده حضور ناخواسته سیال (آب) درون بخش‌های داخلی سیستم (لوله ها و کلریناتور) می‌باشد. به بیان دیگر، در اثر حضور ناخواسته و حرکت آب درون سیستم، محصولات خوردگی تشکیل شده درون لوله‌های مسی به بیرون رانده شده‌اند.

شکل ۴- صفحه دیافراگم (الف) و پوسته داخلی کلریناتور (ب) و همچنین مسیر عبور سیال و حضور رسوبات خارج شده از لوله

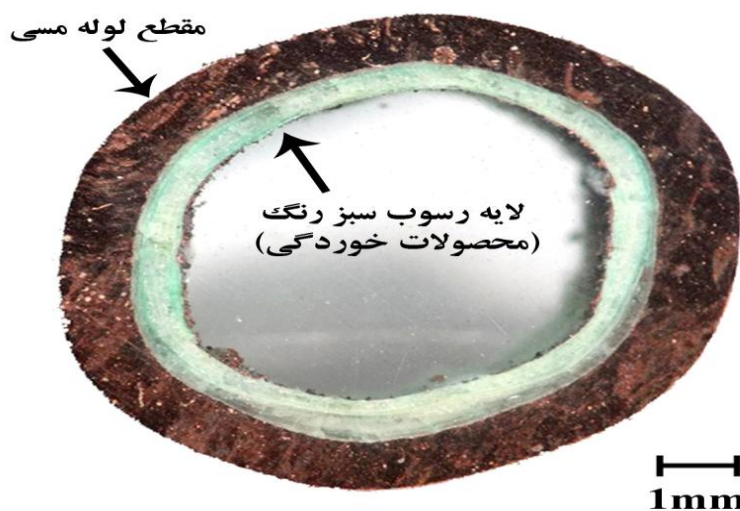
[۱] و در نتیجه کاهش مقدار pH به کم‌تر از ۶ می‌شود [۱۹]. اگرچه جریان گاز کلر درون لوله باعث می‌شود اسید تشکیل شده به عقب رانده شود؛ اما یک لایه نازک اسید دیواره داخلی لوله را مرطوب می‌سازد (شکل ۶-ب)). در این شرایط، لایه  $\text{Cu}_2\text{O}$  ناپایدار است [۱۹] و انحلال آندی مس آغاز می‌گردد. شکل (۶-ج) این مرحله از تخریب را همراه با واکنش‌های شیمیایی مربوط به آن نشان می‌دهد. حضور هم‌زمان یون‌های مس و کلراید منجر به تشکیل  $\text{CuCl}$  و  $\text{CuCl}_2$  می‌شود که روی دیواره داخلی لوله رسوب می‌کنند. تشکیل این رسوب اولین مرحله از انسداد لوله است. شکل ۷ نشان دهنده مقطع عرضی لوله در مرحله اول تخریب است.

شکل ۷- مقطع عرضی لوله در مرحله اول تخریب؛ تشکیل رسوب محصولات خوردگی درون لوله

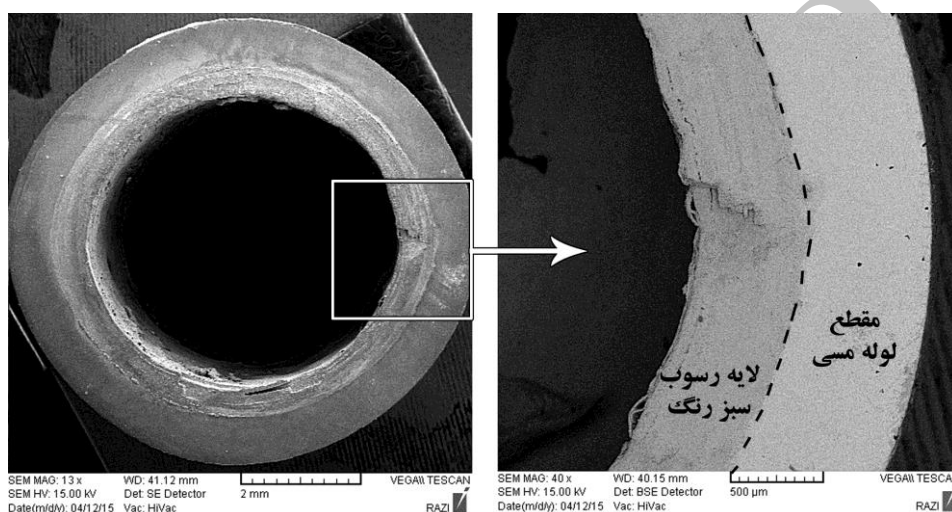
در این تصویر تشکیل رسوب محصولات خوردگی (شامل CuCl) درون لوله به خوبی مشخص است. شکل ۸ تصویر SEM از مقطع عرضی لوله در پایان مرحله اول تخریب را نشان می‌دهد. همان‌گونه که دیده می‌شود، در این لایه محصولات خوردگی به صورت تقریباً یکنواخت روی سطح دیواره داخلی لوله تشکیل شده است. علاوه بر این، محصولات خوردگی به صورت متراکم تشکیل شده و دارای چسبندگی خوبی به سطح داخلی لوله می‌باشند. به منظور بررسی موفقولوژی سطح محصولات خوردگی در پایان مرحله اول تخریب، لوله در راستای طول، برش

شکل ۸- تصویر SEM از مقطع عرضی لوله در پایان مرحله اول تخریب

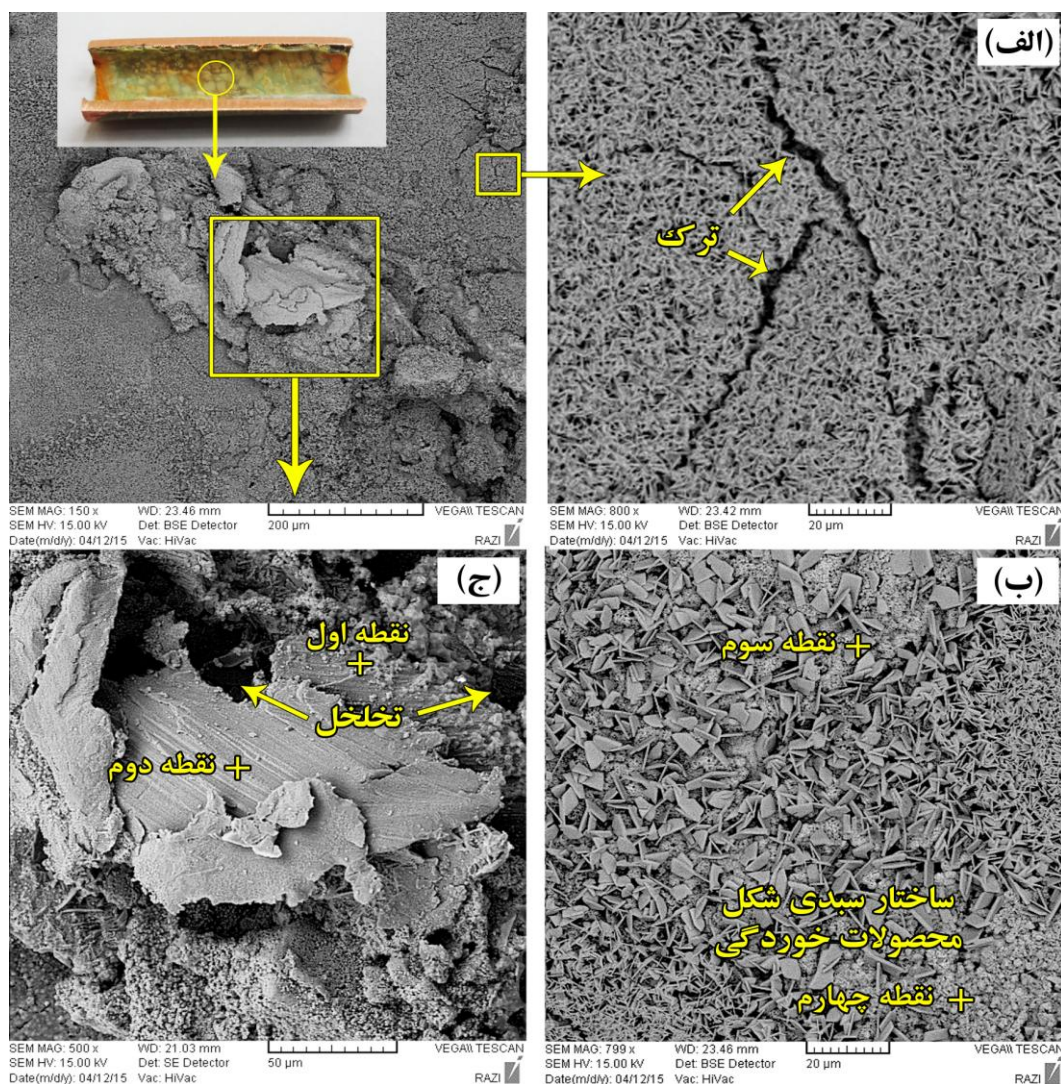
خورد و مورد مطالعه قرار گرفت. شکل ۹ تصاویر SEM از سطح محصولات خوردگی تشکیل شده درون لوله در پایان مرحله اول تخریب را نشان می‌دهد. همان‌گونه که مشخص است، محصولات خوردگی عمدتاً ساختار سبکی شکل دارند (شکل ۹-ب) و دارای ترک (شکل ۹-الف) و تخلخل (شکل ۹-ج) هستند. جدول ۱ نتایج آزمون EDS از نواحی مختلف محصولات خوردگی (چهار نقطه در شکل ۹ مشخص شده‌اند) برای سه عنصر اکسیژن، مس و کلر را نشان می‌دهد.

شکل ۹- تصاویر SEM از موفولوژی سطح محصولات خوردگی در پایان مرحله اول تخریب

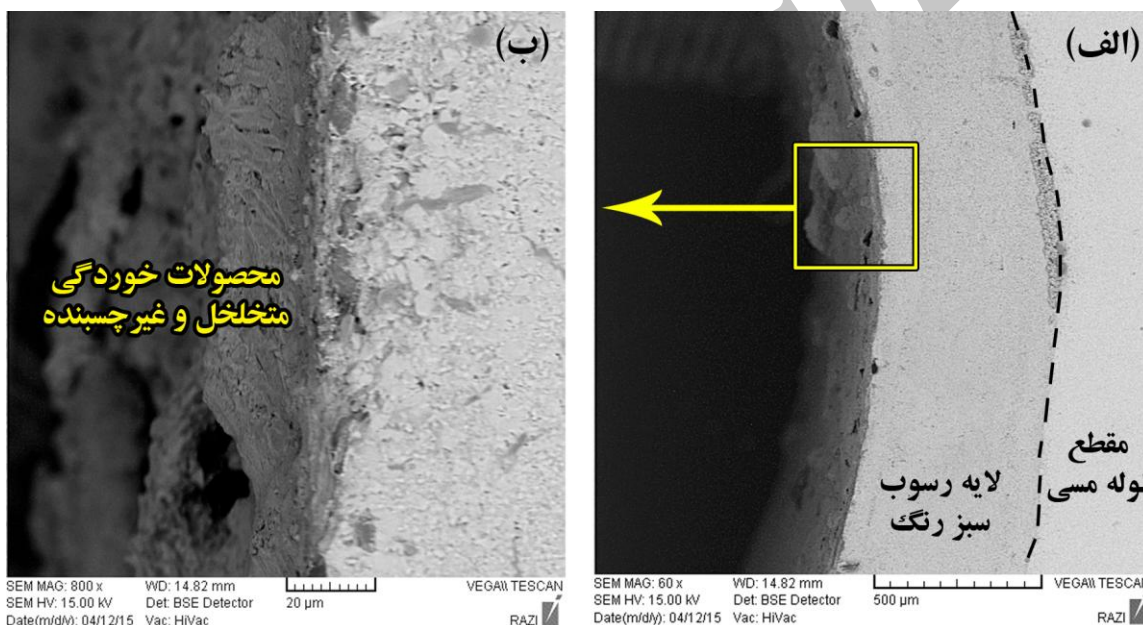
شکل ۱۱- تصویرمقطع عرضی لوله در لحظات آغازین مرحله دوم تخریب؛ تشکیل محصولات خوردگی متخلخل روی سطح رسوب تشکیل شده در مرحله اول تخریب
