دوره ۴۸، شماره ۲، تابستان ۱۳۹۵، صفحه ۱۶۹ تا ۱۷۸
Vol. 48, No. 2, Summer 2016, pp. 169-178

بررسی علل شکست سوپاپ اطمینان مخازن حمل گاز LPG

حسن غیاثی^{۱*}، مصطفی سلطانلو^۲

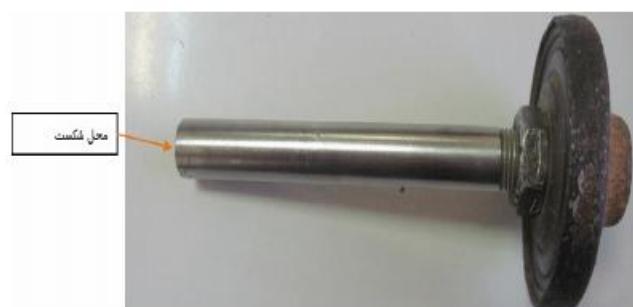
شکل ۱: محل شکست در سوپاپ شکسته شده

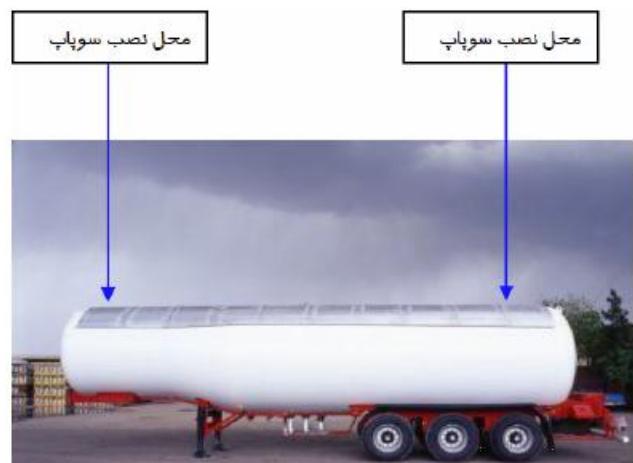
شکل ۲: محل‌های نصب سوپاپ بر روی مخزن

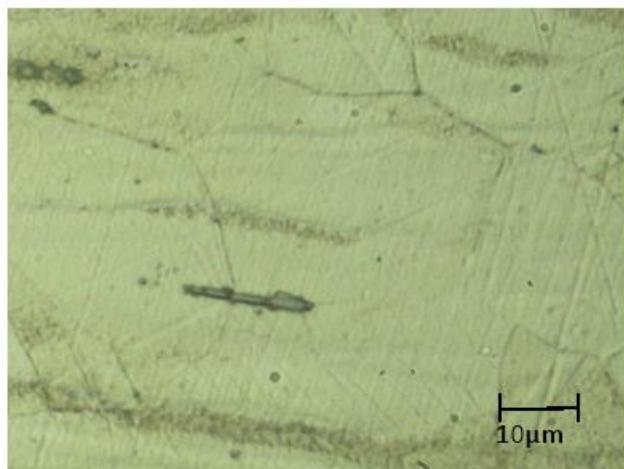
شکل ۱۰: ساختار میکروسکوپی پس از اج نمونه

بررسی های میکروسکوپی نوری انجام شده بر روی سطح مقطع نمونه فوق نشان دهنده وجود مقداری ذرات سولفیدی کشیده شده در راستای کار مکانیکی در زمینه ای شامل آستنیت با اندازه دانه ۹.۵ASTM (قطر متوسط $13/3$ میکرومتر) به همراه مقداری مارتزیت استحاله یافته از آستنیت در اثر کار مکانیکی و مقداری ذرات ریز کاربیدی است.

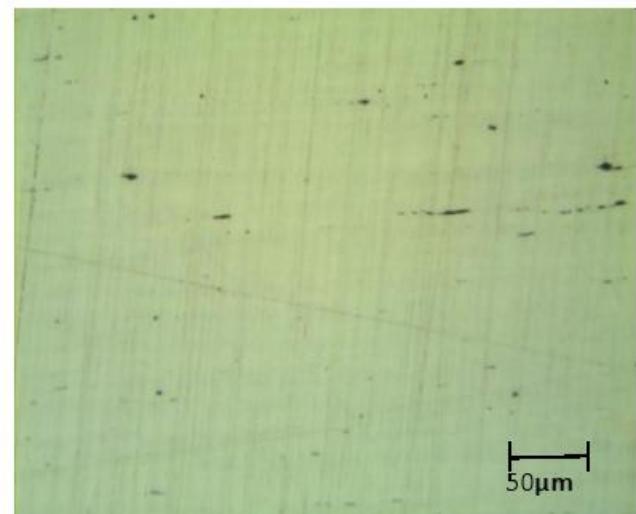
شکل ۷: ساختار میکروسکوپی پس از بولیش نمونه

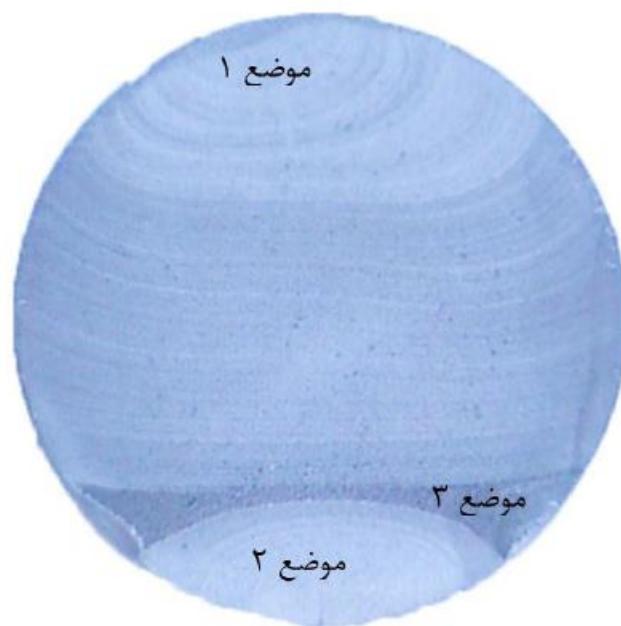
شکل ۱۱: تصویر استریو میکروسکوپ از مقطع شکست

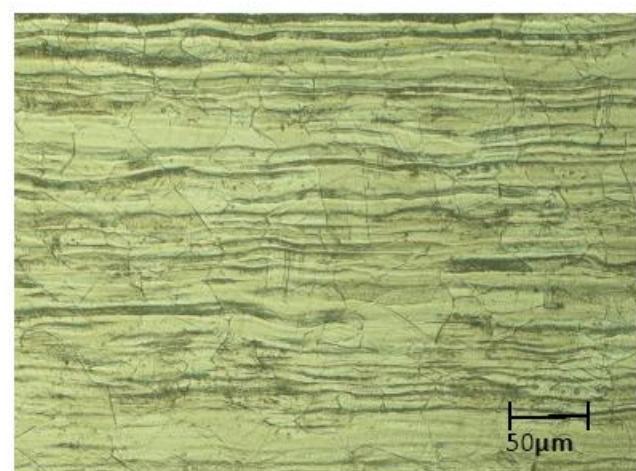
شکل ۸: ساختار میکروسکوپی پس از اج نمونه

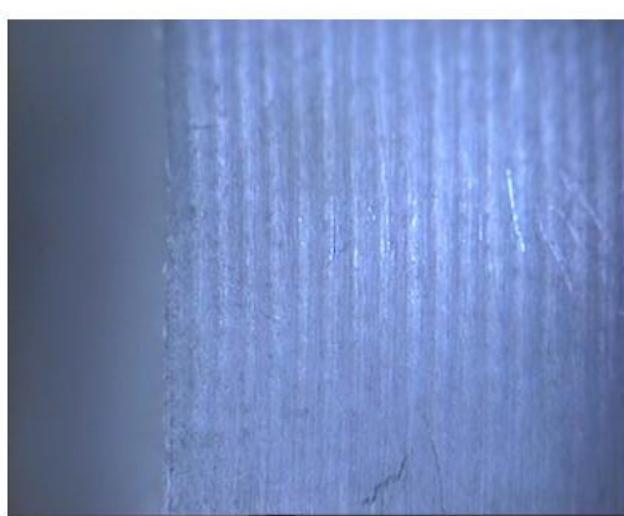
شکل ۱۲: تصویر استریو میکروسکوپ از ریز ترگ های موجود در سطح

بر روی سطح قطعه خطوط خشن ناشی از ماشینکاری مشاهده شد (شکل های ۱۵ و ۱۶). همچنین مقداری حفره ایجاد شده در اثر خوردگی و مقداری ریزترک نیز در سطح نمونه دیده شد (شکل های ۱۲، ۱۳ و ۱۴). همانگونه که قبلاً نیز بیان شد یکی از عوامل کاهش مقاومت به خستگی، کاهش کیفیت سطحی نمونه است. از آنجایی که یک سر سوپاپ در تماس با مایع درون مخزن است و مخزن در حال حرکت نیز باعث تلاطم و حرکت رفت و برگشتی مایع مزبور در طول مخزن می شود، بنابراین می توان نتیجه گرفت که قطعه سوپاپ به دلیل ضربات واردہ از جانب مایع به آن تحت بارگذاری خمی می دوطرفه تکرار شونده یا به عبارتی تحت خستگی است. بنابراین عوامل موثر بر کیفیت سطحی در اینجا اهمیت دارند.

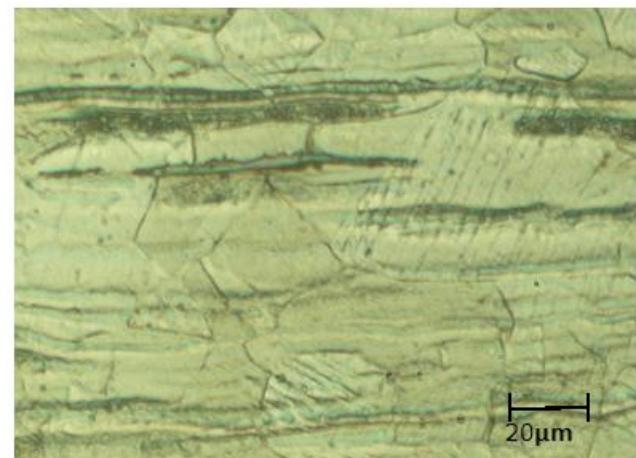
شکل ۹: ساختار میکروسکوپی پس از اج نمونه

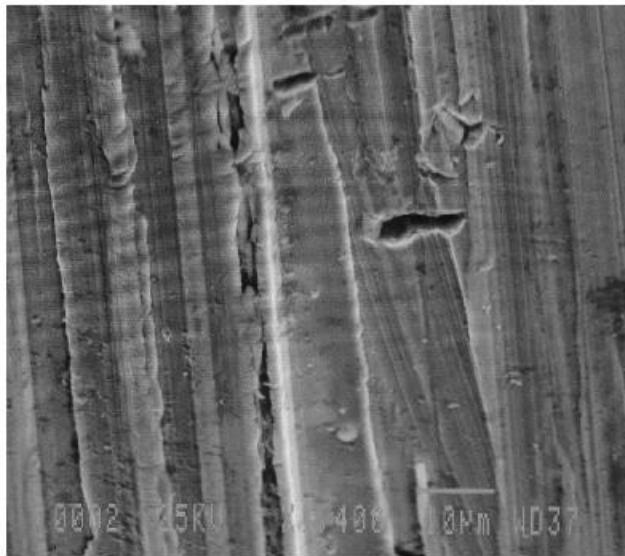
شکل ۱۶: تصاویر SEM از ماشینکاری خشن سطح نمونه و کندگی های ناشی از آن

با توجه به خطوط خشن، ناهمواری های سطح و ریزترک ها و کندگی های مشاهده شده بر روی سطح سوپاپ ناشی از ماشینکاری نامناسب می توان نتیجه گرفت که عامل اصلی شکست زود هنگام قطعه سوپاپ، کاهش مقاومت به خستگی در اثر کیفیت سطحی پایین آن است. ضمن اینکه حفرات ناشی از خوردگی حفره ای ایجاد شده بر روی سطح نیز باعث تشدید این پدیده شده و قطعه دچار خستگی خوردگی می گردد. علاوه بر این، وجود مقدار زیادی ریزترک در سطح نمونه (شکل ۱۳) می تواند معرف وجود تنفس های کشی در سطح که احتمالاً در اثر ماشینکاری خشن بوجود آمده اند یا بروز تردی هیدروژنی باشد.

ثابت شده است که حضور مقدار مطلوب ذرات سولفیدمنگنز در ریزساختار باعث افزایش کیفیت سطحی ناشی از ماشینکاری می‌شود. از طرفی حضور ذرات سولفیدی در سطح وجود سطوح خشن می‌تواند منجر به افزایش محلهای جوانهزنی حفرات خوردگی و در نتیجه کاهش عمر خستگی شود. بنابراین افزایش کیفیت سطحی در حد پولیش علاوه بر کاهش محلهای جوانهزنی ترک باعث کاهش سرعت خوردگی حفره‌ای و نیز کاهش تنش‌های پس‌ماند کششی ناشی از ماشینکاری خشن خواهد شد.

با انجام پولیش بر روی سطح، می‌توان باعث حذف یا کاهش عیوب سطحی شد و با استفاده از فولاد زنگنزن با مقادیر کروم و نیکل بالاتر باعث افزایش مقاومت به خوردگی حفره‌ای شده و احتمال شکست قطعه سوپاپ را کاهش دهیم.

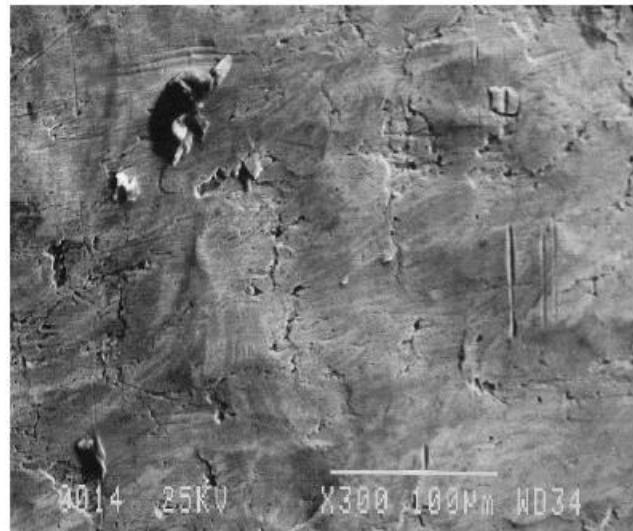
شکل ۱۳: تصاویر SEM از ریز ترک ها و حفرات ناشی از خوردگی بر روی سطح نمونه

همچنین تأثیر عامل تردی هیدروژنی در شکست قطعه سوپاپ نیز مورد مطالعه واقع شد. وجود مارتنتیت در ریزساختار می‌تواند عامل بروز تردی هیدروژنی باشد. به علاوه مشاهده ریزترک‌های سطحی مزرس (شکل‌های ۱۳ و ۱۴) و نیز مقداری ترک مرز دانه‌ای در سطح شکست نمونه (شکل ۱۷) این فرض را تقویت می‌نماید.

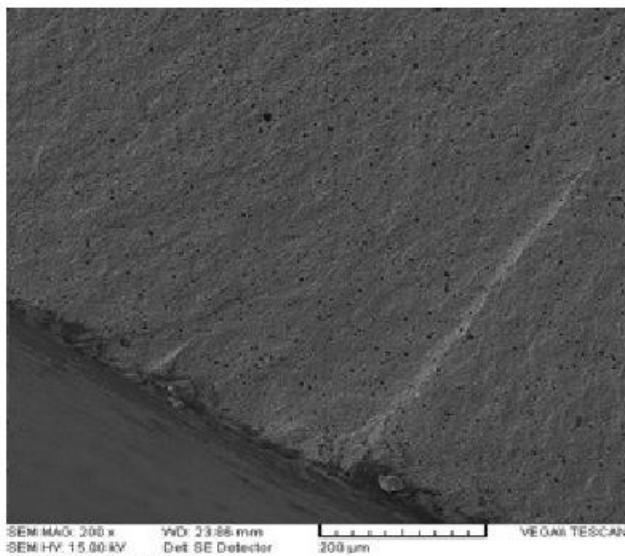
شکل ۱۷: تصویر SEM از نقطه شروع دوم مقطع شکست دارای دو ترک (Ratchet Mark)

می‌دهد؛ زیرا نشان‌دهنده وقوع شکست خستگی در نمونه است (شکل‌های ۱۷ تا ۲۱). علاوه بر این، سطح شکست دارای دو موضع شروع ترک در دو نقطه مقابل هم و بنابراین دو سری خطوط رودخانه‌ای ناشی از خستگی است که به سمت ناحیه شکست نهایی پیشروی نموده‌اند. وجود مقدار زیاد عیوب سطحی و نیز بارگذاری خمینی دو طرفه منجر به آغاز اشاعه ترک از دو موضع، یکی با تنش بیشتر (موقع ۱) و دیگری با تنش کمتر (موقع ۲) شده است. همچنین در موقع ۲، دو ترک بزرگ مشاهده شد (شکل ۱۷). موقع مربوط به شکست نهایی (موقع ۳) در بین دو ناحیه فوق مشاهده شد. شکست در این ناحیه از نوع شکست نرم است (شکل ۲۰). برای بررسی دقیق‌تر علت شروع شکست، نقاط شروع در مواقع ۱ و ۲ توسط سیستم EDAX میکروسکوپ الکترونی روشی آنالیز شد. این نقاط شامل عیوب مشاهده شده در نقطه شروع موقع ۱ و درون ترک مشاهده شده در نقطه شروع موقع ۲ و نیز آخال درون یکی از حفرات بود. نتایج بررسی‌ها (شکل‌های ۲۳ تا ۲۵) نشان‌دهنده وجود کربن بالا در موقع A ناشی از محصولات خوردگی حفره‌ای است؛ یعنی آغاز ترک در موقع ۱ از یک حفره ناشی از خوردگی بوده است. برخی مطالعات نشان داده است که فولاد زنگنزن ۳۰۴ بهویژه در محیط‌های هیدروکربنی مستعد خوردگی حفره‌ای است. این حفرات در سطح شکست نمونه بهویژه در نواحی یا خطوط توقف یا استراحت ترک نیز با تراکم پیشتری مشاهده شد. همچنین آنالیز آخال مشاهده شده در یکی از حفرات (موقع B) احتمال وجود ذرات نیترید تیتانیم در آنها را نشان می‌دهد؛ لکن در درون ترک موقع ۲ چیز خاصی مشاهده نشد. همچنین کندگی مجاور ترک (شکل ۱۸) می‌تواند ناشی از ماشینکاری خشن باشد. بنابراین می‌توان نتیجه گرفت که عامل شروع ترک در موقع ۲ سطوح خشن ناشی از ماشینکاری نامناسب بوده است. مشاهده شد که در این نمونه هر دو عامل خوردگی و ماشینکاری نامناسب در آغاز ترک خستگی نقش داشته‌اند. بنابراین با بهبود کیفیت سطحی در حد پولیش و تغییر آلیاژ به آیا مقاومت در مقابل خوردگی حفره‌ای می‌توان بروز این نوع شکست را به تأخیر انداخت.

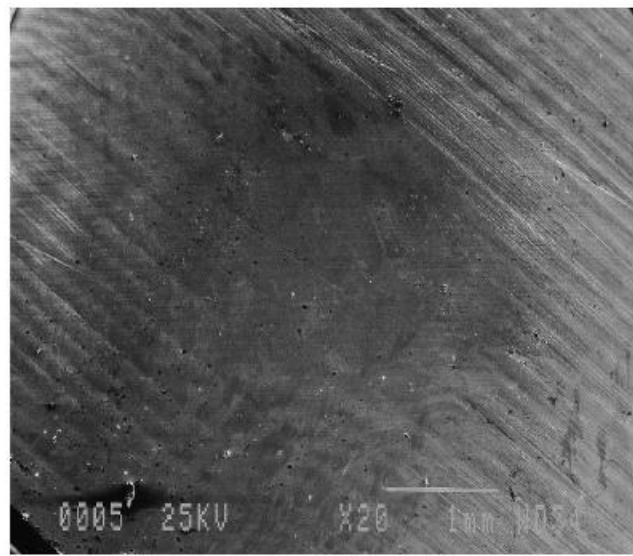
شکل ۱۴: تصاویر SEM از ریز ترک ها و حفرات ناشی از خوردگی بر روی سطح نمونه

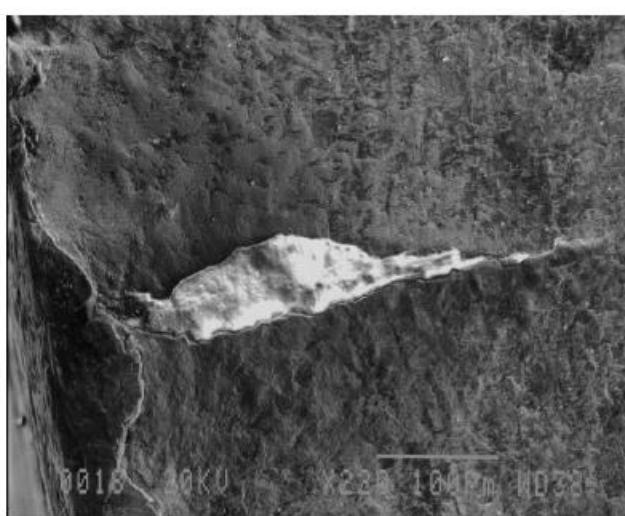
شکل ۱۸: تصویر SEM از نقطه شروع دوم مقطع شکست. تصویر نزدیک تر از ترک بزرگتر

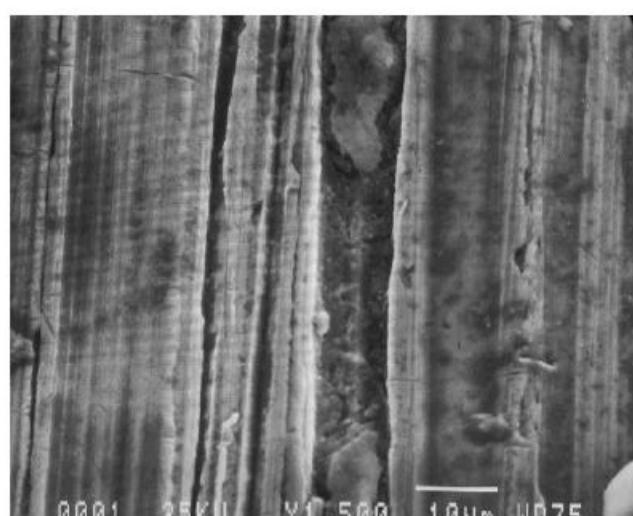
شکل ۱۵: تصاویر SEM از ماشینکاری خشن سطح نمونه

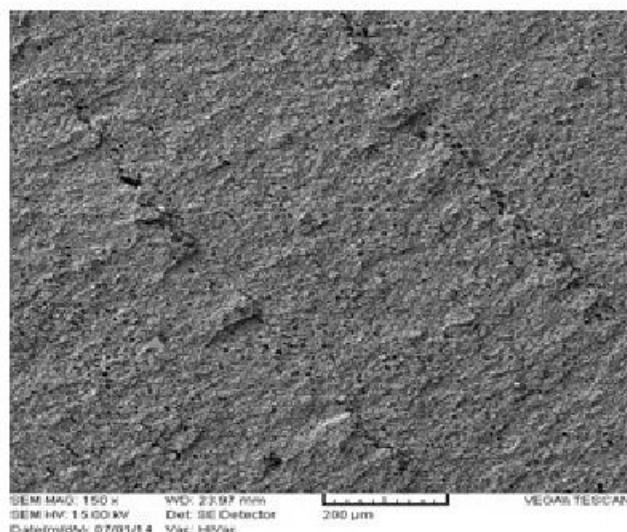
شکل ۲۲: تصویر SEM از خطوط ساحلی (Beach Mark)

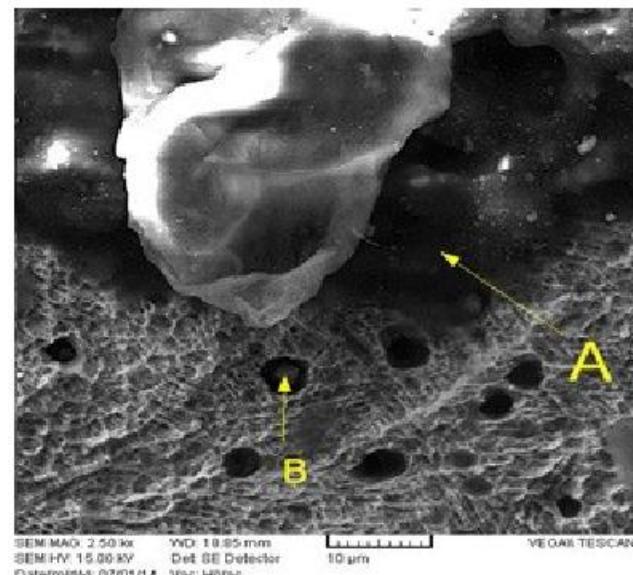
شکل ۱۹: تصویر SEM از نقطه شروع اول مقطع شکست

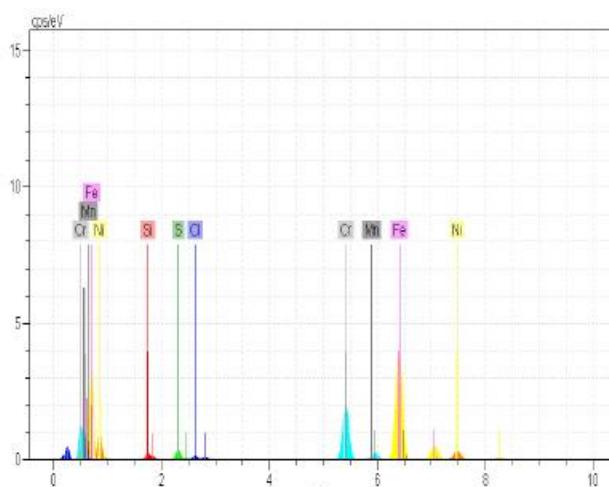
Spectra:IN CRACK		
Element	norm.C [wt.-%]	Atom.C [at.-%]
Silicon	0.82	1.59
Sulfur	1.05	1.78
Chlorine	0.60	0.92
Chromium	18.24	19.04
Manganese	1.15	1.14
Iron	69.14	67.21
Nickel	9.01	8.33

شکل ۲۳: آنالیز درون ترگ از شکل ۱۸

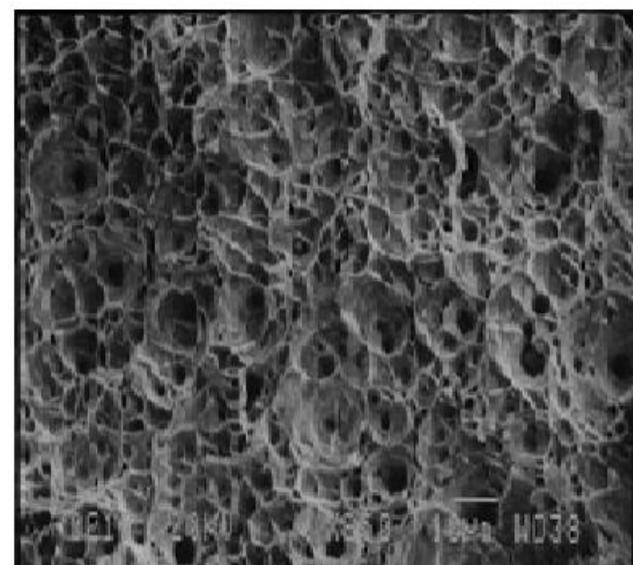
شکل ۲۰: تصویر SEM از سطح مقطع شکست نهایی (dimples)

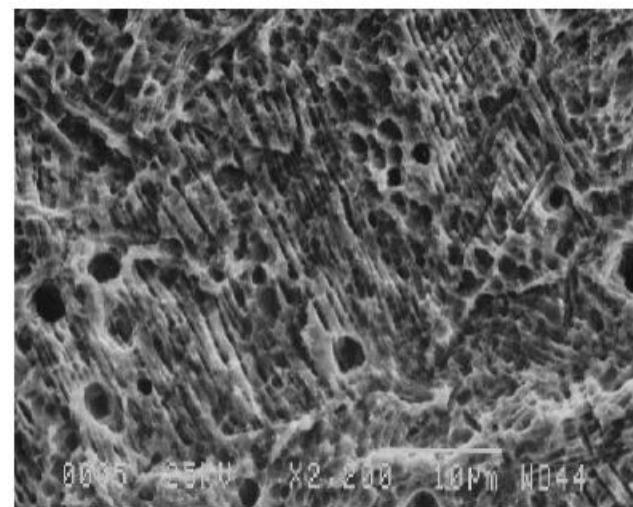
شکل ۲۱: تصویر SEM از شیارهای موازی (Striations) در مقطع شکست

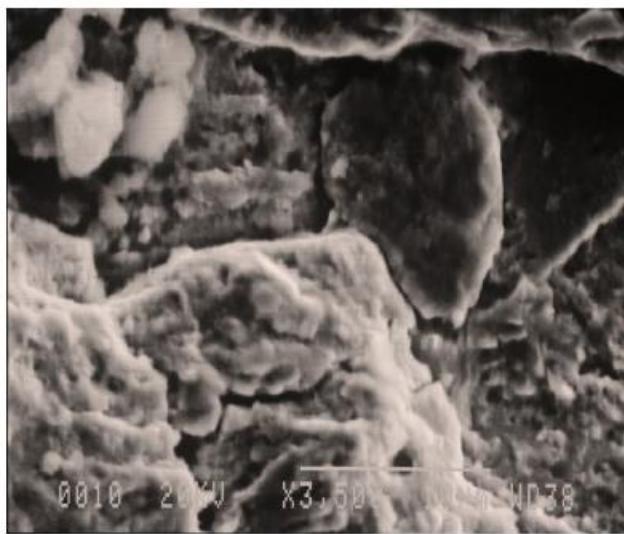
شکل ۲۶: وجود ترک های مرز دانه ای در سطح شکست نمونه

با انجام آنلیل بر روی قطعه و حذف مارتنتیت از ریز ساختار می‌توان احتمال بروز ترک ناشی از تردی هیدروژنی را کاهش داده و یا حذف کرد.

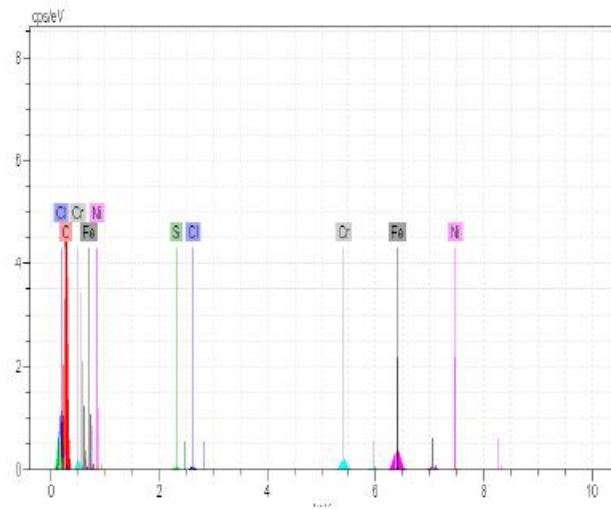
Spectra:ZONE A		
Element	norm.C [wt.-%]	Atom.C [at.-%]
Carbon	81.62	95.27
Sulfur	0.19	0.08
Chlorine	0.19	0.07
Chromium	3.75	1.01
Iron	13.19	3.31
Nickel	1.06	0.25

شکل ۲۴: آنالیز موضع A از شکل ۱۹

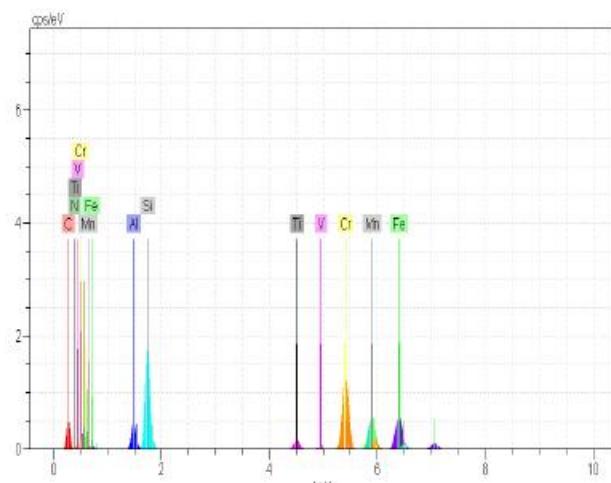
Spectra:ZONE B		
Element	norm.C [wt.-%]	Atom.C [at.-%]
Carbon	7.37	22.41
Nitrogen	0.11	0.30
Aluminium	5.48	7.42
Silicon	17.19	22.37
Titanium	2.10	1.61
Vanadium	0.45	0.32
Chromium	28.25	19.86
Manganese	16.69	11.10
Iron	22.35	14.62

شکل ۲۵: آنالیز موضع B در شکل ۱۹
