ارزیابی متالورژیکی نقاط فاقدپوشش در ورقهای فولادی گالوانیزه گرم و تأثیر آن بر خواص ورق

آرش عظیمی دستگردی*، فخرالدین اشرفی زاده**، محمد رضا طرقي نژاد***، فرهاد شهریاری**** و حمید زهرایی*****
پژوهشکده فولاد، دانشگاه صنعتی اصفهان
دانشکده مهندسی مواد، دانشگاه صنعتی اصفهان
شرکت فولاد مبارکه اصفهان

Evaluation of bare spot defects in hot dip galvanizing and their influence on the properties of steel sheet

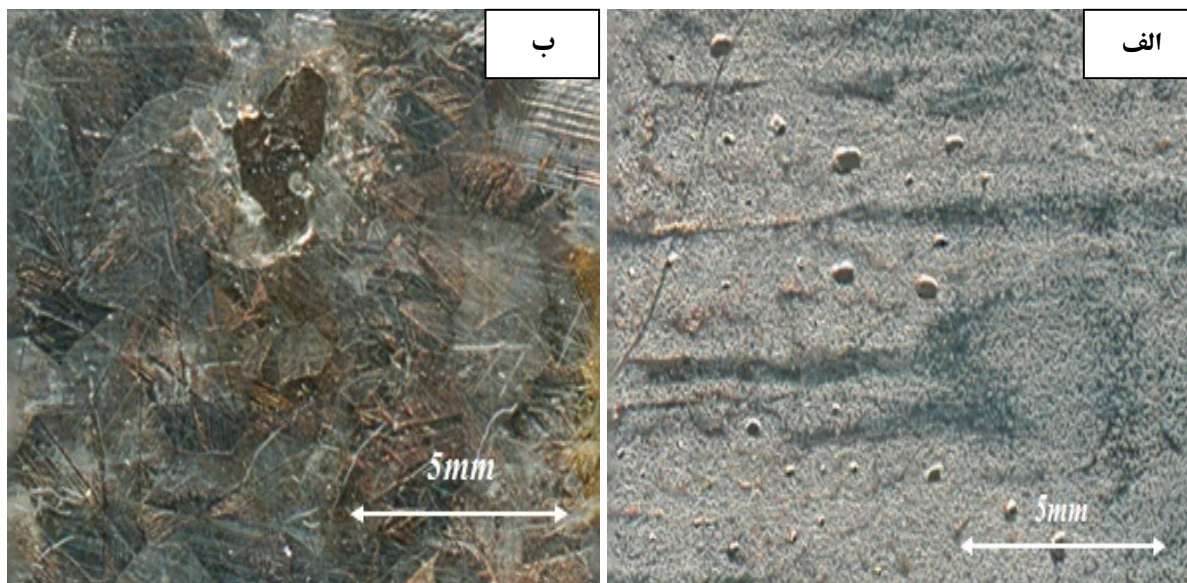
عیب فاقد پوشش دارای تنوع و گستردگی ظاهری متفاوتی است. گاه به صورت بسیار ریز و سوزنی است به گونه‌ای که اگر تجمع و فراوانی عیب در یک ناحیه وجود نداشته باشد تشخیص آن مشکل خواهد بود. در بعضی از موارد نیز این عیب به صورت لکه‌هایی به اندازه چند میلی‌متر تا چند سانتی‌متر روی ورق مشاهده می‌شود که در موارد شدید حتی منجر به کندگی پوشش شده است. نمونه‌هایی از دو مورد فوق در شکل (۱) نشان داده شده است. همان‌طور که مشاهده می‌شود، این عیب به صورت نقاط فرورفته یا حفراتی در عمق پوشش است به گونه‌ای که به سطح زیرلایه رسیده و سیاه رنگ به نظر می‌رسد. به بیان دیگر پوشش در این نقاط تشکیل نشده است. در شکل (۱-ب) تفاوت بین مورفولوژی پوشش اطراف عیب با خود ناحیه عیب

شکل ۱- الف) نمونه‌ای از فاقد پوشش ریز روی سطح ورق نورد پوسته‌ای شده، ب) نمونه‌ای از فاقد پوشش درشت روی سطح ورق عادی.

به خوبی نشان داده شده است. در محل عیب هیچ ساختاری مشاهده نمی‌شود و تنها سیاه رنگ است ولی در اطراف آن، ساختار اسپینگلی^۹ پوشش به خوبی نمایان است که این خود تأییدی بر عدم تشکیل پوشش در ناحیه عیب است. دو نمونه با خصوصیات متفاوتی از نظر شکل و اندازه برای آزمایش و بررسی دقیق انتخاب شدند. نمونه اول از دسته ورقهایی بود که بر حسب معمول پس از پوشش‌دهی سطح آن

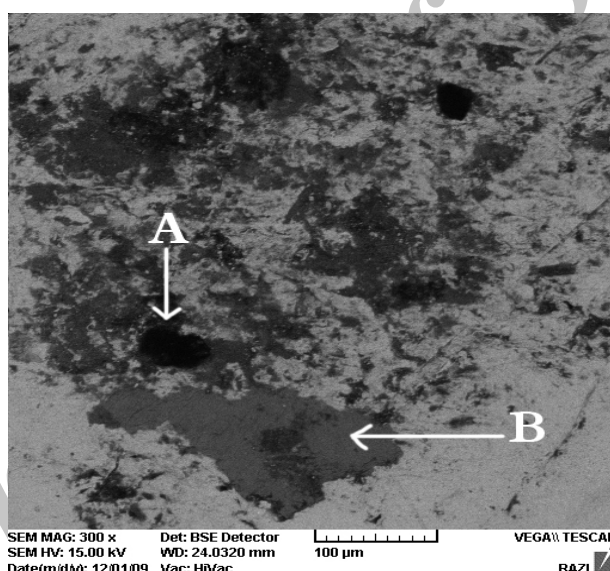
شکل ۲- نواحی مختلف موجود در عیب.

کرومات^۱ شده ولی نمونه دوم پس از پوشش‌دهی تحت عملیات نورد پوسته‌ای^{۱۱} قرار گرفته بود در نمونه اول، شکل (۲) یک نمونه فاقد پوشش کوچک در بزرگنمایی بالا مشاهده می‌شود. همان‌گونه که در شکل علامت گذاری شده، دو ناحیه قابل تفکیک است. تحلیل EDS از مناطقی که در شکل (۲) مشخص شده در جدول (۲) آورده شده است و همان‌طور که از نتایج بر می‌آید، مقدار کربن در ناحیه سیاه

رنگ (A) قابل ملاحظه است. این مقدار کربن را با توجه به درصد اندک آهن نمی‌توان به کربن موجود در زیرلایه نسبت داد و تنها می‌توان به وجود آلودگی گیرافتاده در این منطقه از عیب اشاره کرد. در ناحیه خاکستری رنگ (B) میزان آهن بالاست و کربن نیز در آن وجود ندارد. این مقدار آهن حکایت از رسیدن پوشش به زیرلایه فولادی دارد. نمونه دوم انتخاب شده برای آزمایش، تحت عملیات نورد پوسته‌ای قرار گرفته است و شکل (۳) تصویر SEM از این

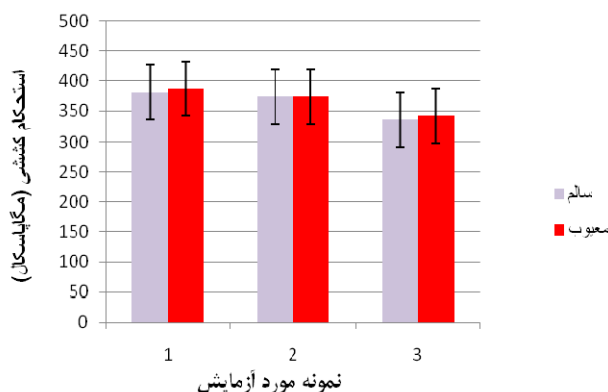
مشخصات نمونه‌های انتخابی در جدول (۵) آورده شده است. برای بررسی خواص کششی، دو مشخصه استحکام کششی و درصد ازدیاد طول به عنوان معیارهای اصلی بررسی خواص کششی ورق ارائه شده است. نمودارهای شکل‌های (۷) و (۸) مقایسه‌ای بین استحکام کششی و درصد ازدیاد طول نمونه‌های سالم و معیوب را نشان می‌دهند. استحکام کششی

شکل ۷- مقایسه استحکام کششی نمونه‌های سالم و معیوب برای عیب فاقد پوشش.

در ۳ نمونه مورد آزمایش تغییرات اندکی را نشان می‌دهد به گونه‌ای که حتی در نمونه‌های دارای عیب اول و سوم استحکام کششی اندکی (حدود ۷ تا ۱۰ مگاپاسکال) افزایش یافته است که می‌توان خطای نمونه‌سازی را در این امر دخیل دانست. در خصوص ازدیاد طول، سه نمونه تغییراتی بین ۰/۸ تا ۱/۵ درصد را نشان می‌دهد بنابراین با توجه به نتایج به‌دست آمده در ضخامت‌های مختلف می‌توان گفت که این عیب تأثیر چندانی بر خواص کششی ورق تولیدی ندارد. البته با توجه به آنکه نقاط فاقد پوشش دارای نقطه اثری بر زیرلایه نیست قابل پیش‌بینی بود که خواص کششی تحت تأثیر قرار نگیرد.
