جنگل و فرآورده‌های چوب، مجله منابع طبیعی ایران
دوره ۶۸، شماره ۳، پاییز ۱۳۹۴

ارزیابی وضعیت حفاظت و نگهداری جاده در منطقه ارسباران

چکیده

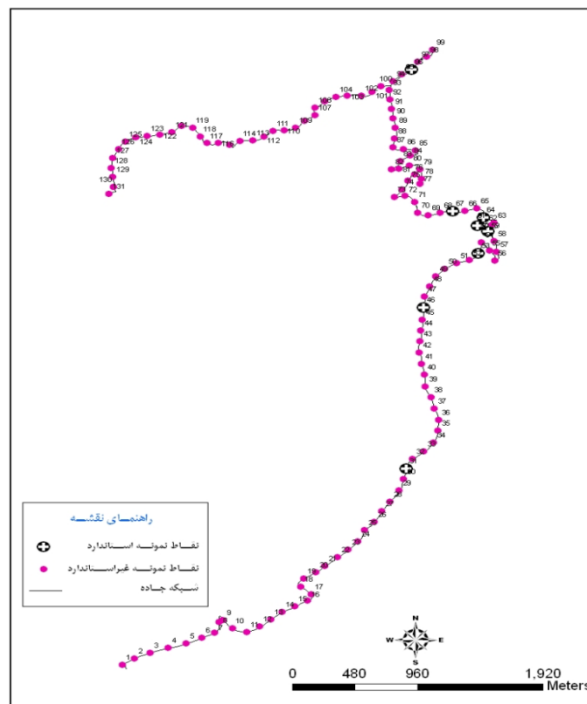
شکل ۳. وضعیت ارتفاع ترانشه خاک برداری جاده

همان‌طور که از شکل‌های ۳ و ۴ پیداست، مسیر جاده میزان استاندارد کمی از نظر ارتفاع ترانشه خاک‌برداری و خاک‌ریزی (به خصوص ترانشه خاک‌ریزی) دارد و با توجه به شکل ۵ و ۶ مسیر جاده میزان استاندارد کمی از نظر شیب ترانشه خاک‌برداری و خاک‌ریزی (به خصوص ترانشه خاک‌ریزی) دارد.

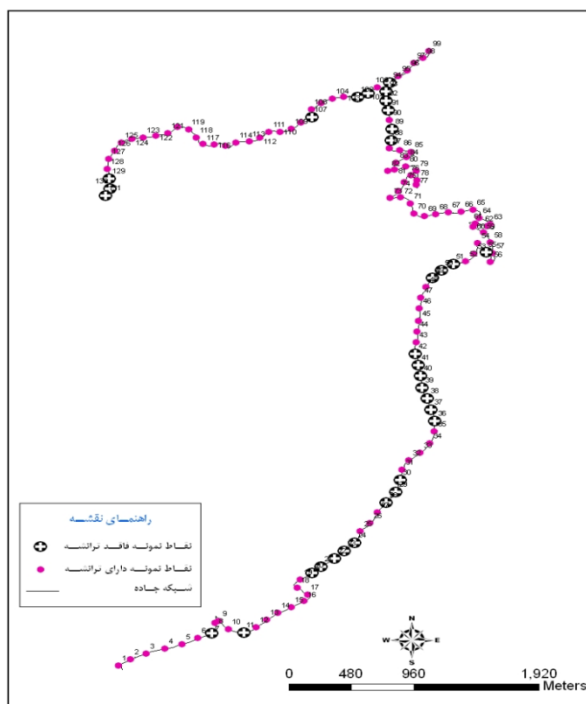
شکل ۷. وضعیت ترانشه خاکبرداری جاده

با توجه به شکل ۷ و ۸، قسمت‌هایی از مسیر جاده بدون ترانشه خاکبرداری و خاکریزی بوده، بنابراین مسطح است و با توجه به شکل ۹ و ۱۰،

قسمت‌های غیراستاندارد مقدار ارتفاع و شیب کمتر از استاندارد دارد. بنابراین، برای مناطق غیراستاندارد می‌توان تثبیت بیولوژیکی یا تصحیح را به‌کار برد. با توجه به اینکه بعضی از قسمت‌های جاده بدون ترانشه خاک‌برداری و خاک‌ریزی هستند، بنابراین در این قسمت‌ها باید توجه بیشتری به کاربرد زهکش‌ها (لوله‌گذاری‌ها) کرد. مسیر جاده از لحاظ عرض سواره‌رو غیراستاندارد است و بیشتر قسمت‌ها مقدار عرض کمتر از استاندارد دارند. از لحاظ عرض بستر، فقط ۰/۷۶ درصد جاده استاندارد است و ۵۰ درصد قسمت‌های غیراستاندارد مقادیر بیشتر و ۵۰ درصد دیگر کمتر از استاندارد دارند. با توجه به نتایج، ۵/۳۸ درصد مسیر جاده شانه راست و ۲/۳۴ درصد شانه چپ استاندارد دارد و بیش از ۵۰ درصد قسمت‌های غیراستاندارد شانه‌ها، بیشتر از مقدار استاندارد هستند. این وضعیت می‌تواند به دلیل استفاده از بولدوزر در ساخت جاده‌های جنگلی، به‌ویژه در روی یال‌های عمود بر مسیر جاده، که به‌طور معمول نیم‌رخ‌های به‌کلی خاک‌برداری را به وجود می‌آورند، رخ دهد. خاک‌برداری‌های سنگین در روی این‌گونه نیم‌رخ‌ها به علت محدودیت‌های فنی و اجرایی بولدوزر، که قادر به جابه‌جایی مصالح کنده‌شده اضافی در طول جاده نیست، در همان محل به صورت خاک‌ریز اضافی درآمده و باعث افزایش عرض خاک‌برداری جاده در طرف دره می‌شود. با توجه به نتایج، ۱۸/۳۲ درصد مسیر جاده جوی (نوع دوزنقه‌ای) دارد و از این درصد، ۴/۱۷ درصد عمق و ۲۹/۱۷ درصد قاعده کوچک، و ۳۷/۵ درصد قاعده بزرگ استاندارد دارد. قسمت‌های غیراستاندارد عمق جوی کناری به‌طور متوسط ۵۰ درصد بیشتر از حد استاندارد و بقیه کمتر

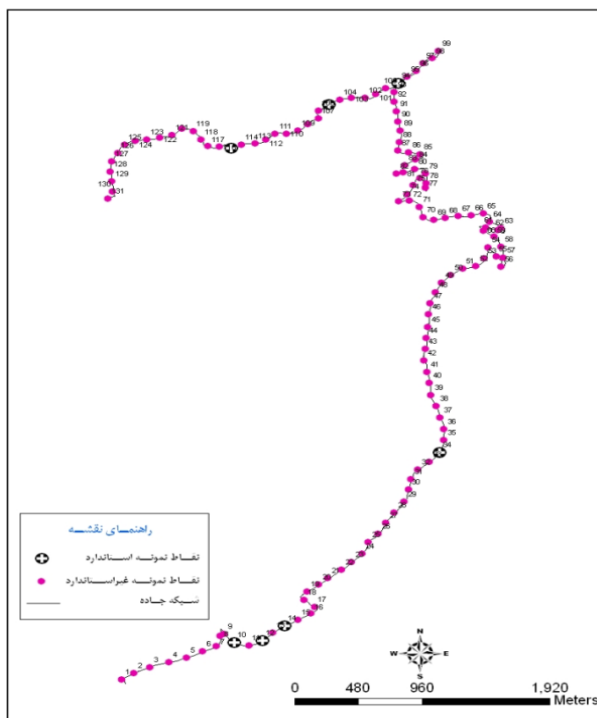
شکل ۱۱. وضعیت عرض شانه چپ جاده

همان‌طور که شکل ۱۱ و ۱۲ نشان می‌دهد، مسیر جاده از نظر عرض شانه چپ و راست دارای میزان استاندارد کمی است و با توجه به شکل ۱۳ و ۱۴ تنها

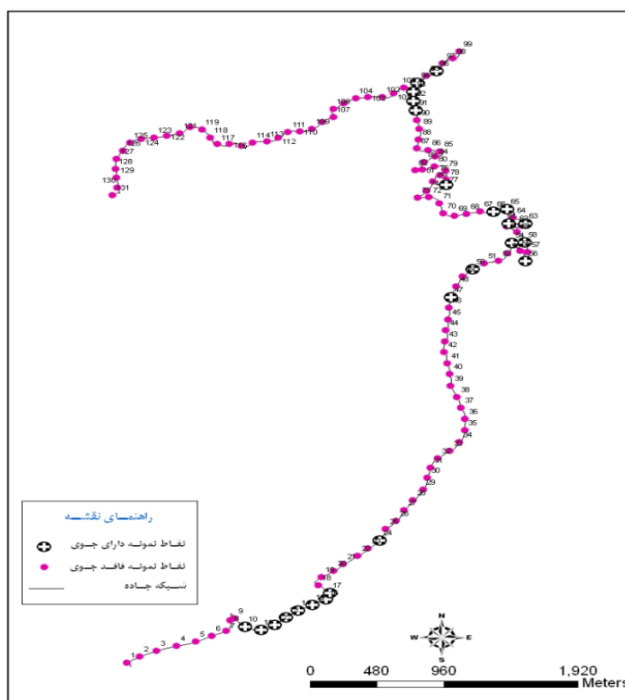
شکل ۱۳. وضعیت جوی کناری جاده

بخش‌های کمی از جاده جوی دارد و فقط یکی از نقاط نمونه دارای جوی، عمق استاندارد دارد.

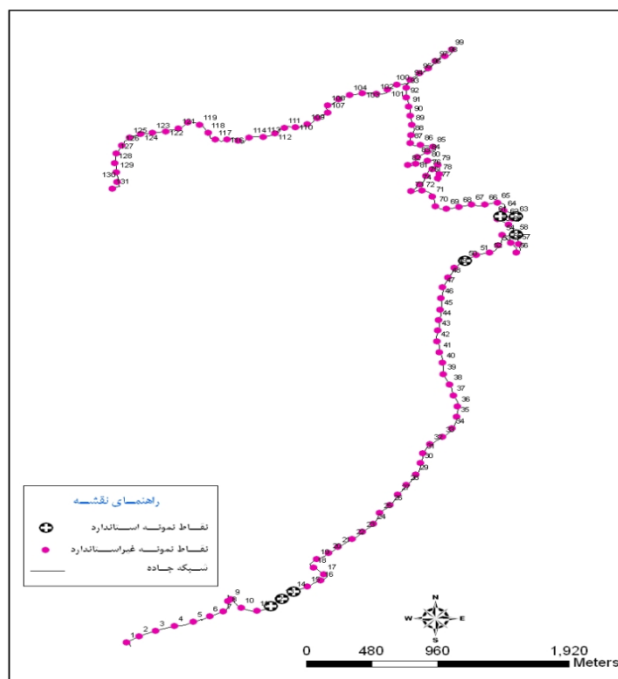
شکل ۱۵. وضعیت قاعده بزرگ جوی کناری جاده

همان‌طور که از شکل ۱۵ و ۱۶ پیداست، نقاط نمونه دارای جوی از نظر قاعده بزرگ و کوچک (به‌خصوص قاعده بزرگ) میزان استاندارد نسبتاً

از حد استاندارد است و در بیش از ۵۰ درصد قسمت‌های غیراستاندارد قاعده بزرگ و کوچک جوی، بیشتر از مقدار استاندارد آن است.

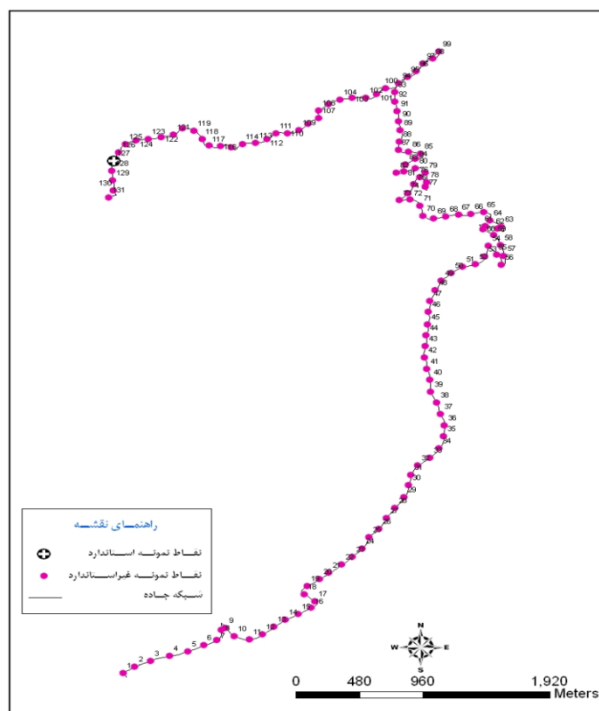
شکل ۱۷. وضعیت عرض بستر جاده

متوسط دارند و با توجه به شکل ۱۷ فقط یکی از نقاط نمونه عرض بستر استاندارد دارد.

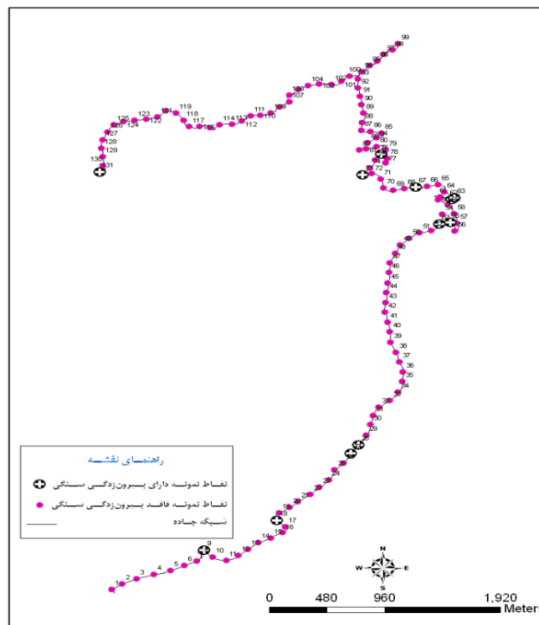
شکل ۱۸. وضعیت اشکالات روسازی

قسمت‌هایی از مسیر جاده فاقد اشکالات روسازی است و ایراد بیرون زدگی سنگی موجود در سطح جاده میزان کمتری دارد و با توجه به شکل ۲۰ و ۲۱ پراکنش چاله و شیار از الگوی خاصی پیروی نمی‌کند و چاله کمترین و شیار بیشترین فراوانی را دارد.

نتایج نشان دادند که ۲۵/۱۹ درصد مسیر جاده بدون اشکالات روسازی است. بنابراین، در بخش‌های اشکال دار می‌توان به صورت دوره‌ای عملیات تنظیم شیب سبک انجام داد. از بین اشکالات بیرون‌زدگی سنگی، شیار، گالی، چاله، و مشکل به هم خوردن الگوی جاده مشاهده شده در سطح جاده، اشکال شیار بیشترین و اشکال چاله کمترین فراوانی را دارد. مشکل بیرون‌زدگی سنگی را، که به علت ضخامت کم روسازی اولیه و فرسایش و از دست رفتن مصالح روسازی ایجاد می‌شوند، می‌توان با روسازی‌های دوره‌ای تصحیح کرد. شیارهای موجود در سطح جاده را، که به علت تکرر عبور چرخ‌های ماشین، به‌خصوص در فصول مرطوب، ایجاد می‌شوند و تمرکز و جریان آب در این رد چرخ‌ها سبب افزایش فرسایش می‌شود، می‌توان با به‌کارگیری دوره‌ای گریدر از طریق ریپر کردن سطح جاده و افزودن مواد روسازی به آن و کوبیدن آن با غلتک و همچنین استفاده از زهکش‌های عرضی اضافه بهبود بخشید. گالی‌های موجود در سطح جاده را، که به علت عبور آب و فرسایش شدید بر اثر جریان یافتن آب به سمت پایین شیب از بالادست یا بر اثر جوشش چشمه‌ای جدید ایجاد می‌شوند، می‌توان با پیدا کردن منبع آب و منحرف کردن آب و استفاده از زهکش‌های عرضی مثل آب‌نما^۱ یا لوله در فواصل مورد نظر اصلاح کرد.

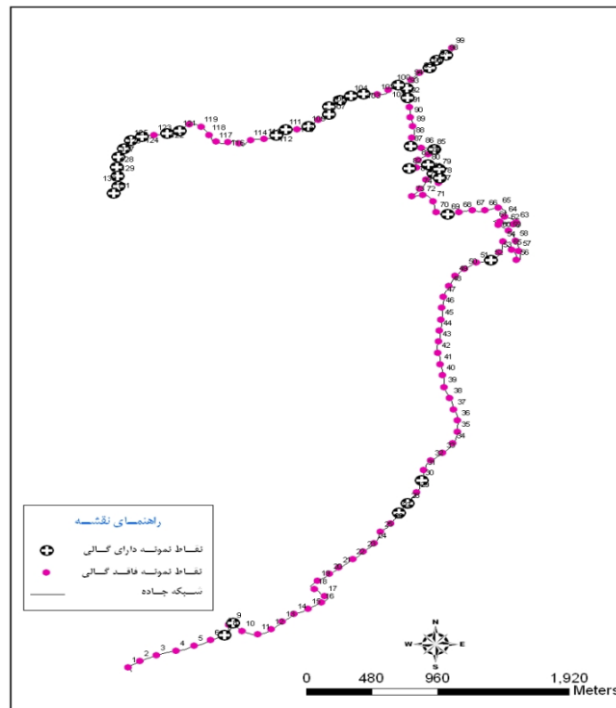
شکل ۲۲. وضعیت گالی در سطح جاده

با توجه به شکل ۲۲ و ۲۳ پراکنش گالی و مشکل الگوی جاده از الگوی خاصی پیروی نمی‌کند و بیشترین تعداد گالی در انتهای مسیر است و با توجه به

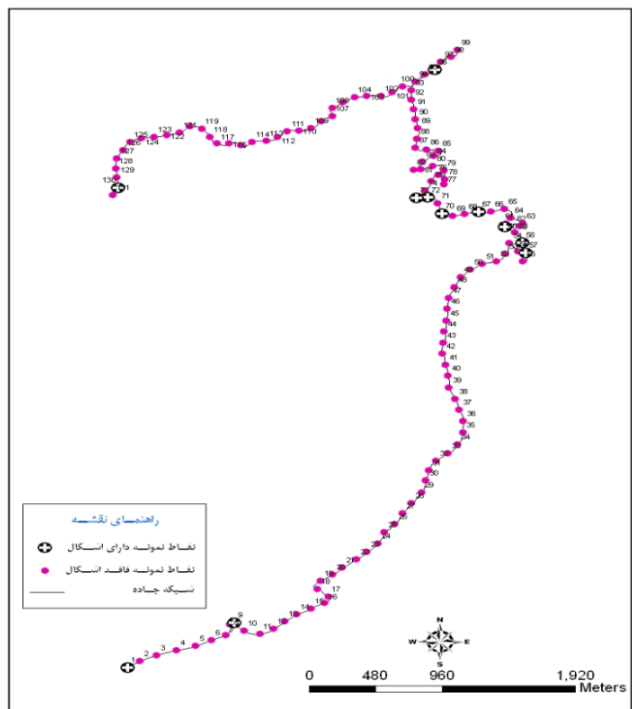
شکل ۲۴. وضعیت اشکال در ترانشه خاکبرداری

شکل ۲۴ و ۲۵ ایرادات موجود در ترانشه خاک برداری نسبت به ترانشه خاک ریزی فراوانی بیشتری دارد و پراکنش ایرادات از الگوی خاصی پیروی نمی‌کند.

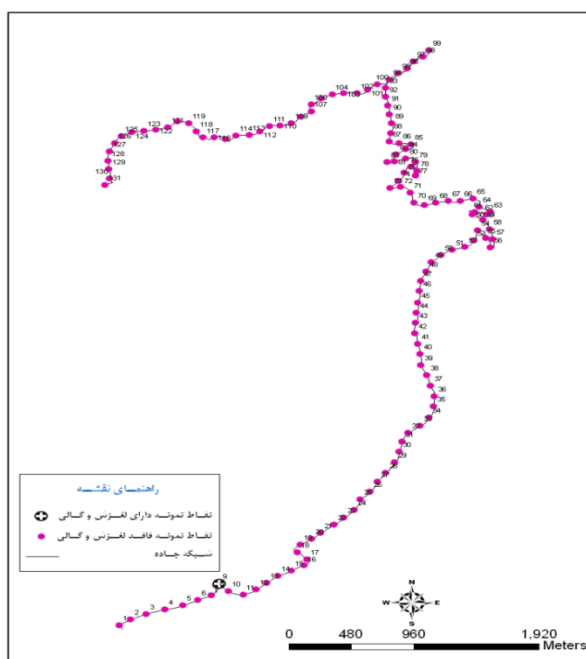
شکل ۲۶. وضعیت لغزش و گالی در ترانشه خاک‌برداری

همان‌طور که از شکل‌های ۲۶ و ۲۷ پیداست، لغزش و گالی موجود در ترانشه خاک‌برداری و گالی موجود در ترانشه خاک‌ریزی فراوانی کمی داشته و فقط در یکی از نقاط نمونه دارای ترانشه موجود

لغزش‌های موجود در ترانشه‌های خاک‌برداری را، که باعث گرفتگی جوی کناری یا اشغال جاده می‌گردند، می‌توان با عملیات تصحیح شیب ترانشه (کمتر کردن شیب)، عملیات بیولوژیکی (استقرار پوشش گیاهی)، و استفاده از دیوار حائل بهبود بخشید. گالی‌های موجود در ترانشه‌ها را می‌توان با منحرف کردن آب اصلاح یا با پوشش گیاهی و سنگ‌چین مسلح کرد.

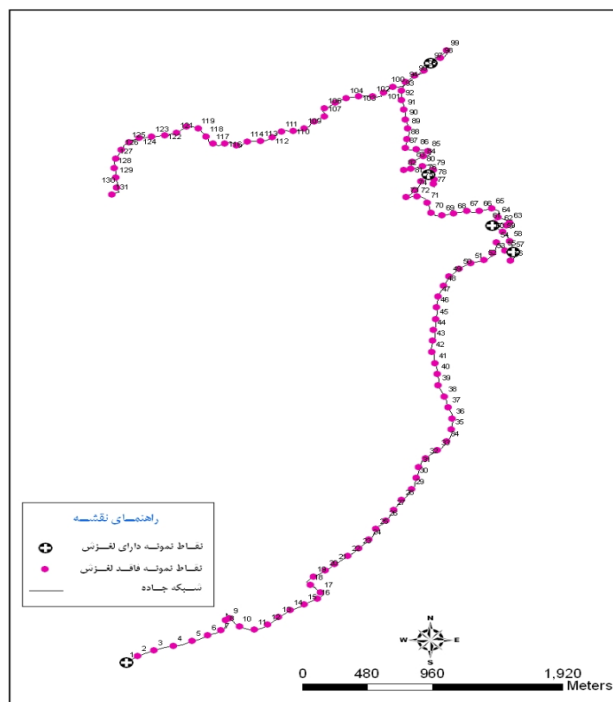
شکل ۲۸. وضعیت لغزش در ترانشه خاکبرداری

است و با توجه به شکل‌های ۲۸ و ۲۹ لغزش موجود در ترانشه خاک‌برداری فراوانی بیشتری نسبت به لغزش ترانشه خاک‌ریزی دارد.

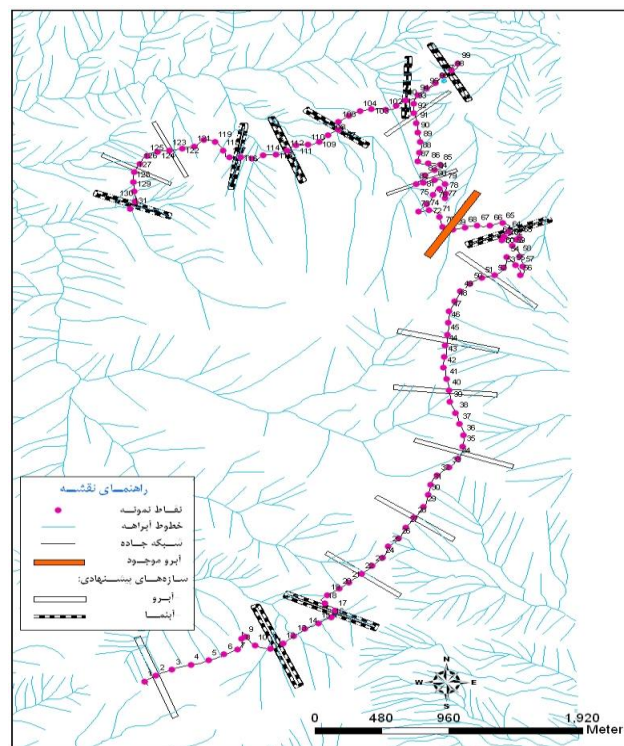
شکل ۳۰. نقشه سازه‌های زهکش عرضی جاده (آبرو و آب‌نما)

با توجه به مشاهدات میدانی مسیر جاده و با در نظر گرفتن آبراهه‌ها و اشکالات روسازی (شیار و گالی)، ضروری‌ترین مکان‌ها برای به‌کارگیری سازه‌های زهکش عرضی (آبرو و آب‌نما) پیشنهاد شد. بدیهی است برای نهایی کردن این پیشنهاد ضروری است قبلاً مطالعات هیدرولوژیک در منطقه انجام گیرد (شکل ۳۰).

حفاظت و نگهداری نیاز دارد، در محل تقاطع آبراهه‌ها با جاده کاربرد آب‌نماها بهتر خواهد بود.

با توجه به نقشه سازه‌های زهکش عرضی، ۲۰ مکان مناسب برای به‌کارگیری سازه‌های زهکشی عرضی پیشنهاد شد که از این تعداد ۹ مکان آب‌نماست که در محل عبور جاده از آبراهه‌ها (در محل برخورد مستقیم آبراهه‌ها با جاده) به علت جریان‌های تند فصلی که آبراهه‌ها پرآب و در بیشتر فصول خشک یا کم‌آب‌اند به منظور صرفه‌جویی در هزینه‌ها و کاهش هزینه‌های نگهداری به اجرا درمی‌آید و بقیه آبرو هستند. با توجه به فاصله استاندارد زهکش‌ها (۵۰-۷۰ متر) مسلماً این تعداد زهکش پیشنهادشده کافی نیست، ولی این تعداد جزء ضروری‌ترین مکان‌های زهکش عرضی هستند و با توجه به محدودیت‌های بودجه طراحی شده‌اند که در صورت رفع این محدودیت‌ها، می‌توان این تعداد را افزایش داد. با توجه به اینکه احتمال گرفتگی لوله‌ها در مواقع سیلابی زیاد است و به عملیات منظم
