ارزیابی امکان احیاء مخزن سد آرباتان هریس با اجرای پتوی رسی

چکیده

Feasibility Study of Arbatan Dam Reservoir Restoration by Clay Blanket

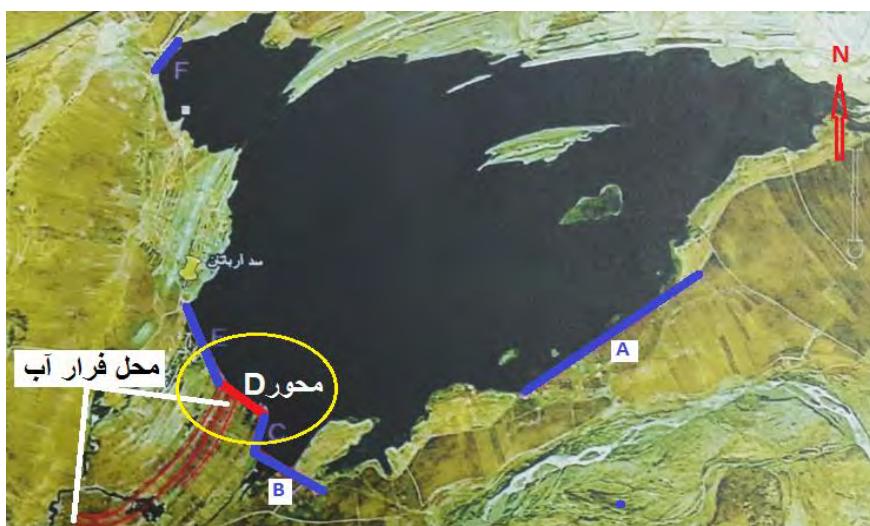
شکل ۲- موقعیت سد آرباتان، محورها و مسیر تخلیه آب آن

(محور D) در سال ۱۳۸۸، مخزن کاملاً تخلیه و به جهت زیاد بودن فرار آب، امکان آبگیری مجدد آن میسر نگردید. پلان و مسیر فرار آب در زمان پر بودن مخزن سد، در شکل ۲ نشان شده است. در شکل ۲ پلان سد و محل فرار آب و در شکل ۳، نشست محور D نشان داده شده است. میزان این نشست حدود ۳ متر می‌باشد.

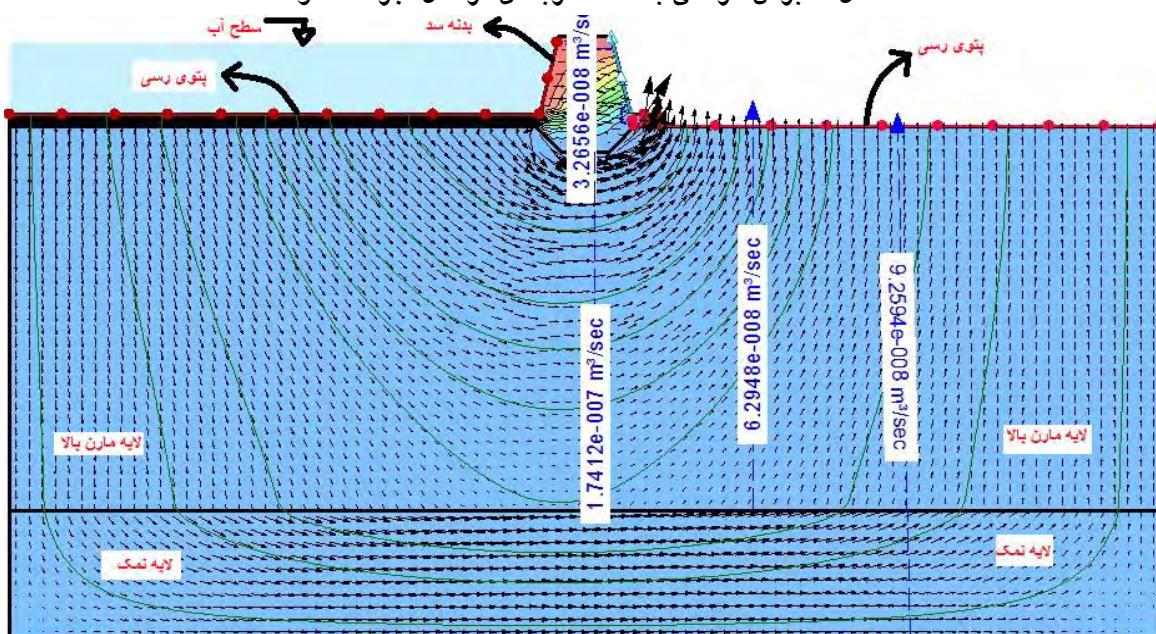
شکل ۷- دبی ترواش یافته از بدنه و پی سد آرباتان در صورت اجرای پتوی رسی کف مخزن

متر و ضریب نفوذ پذیری متوسط پی و پتوی رسی به ترتیب برابر با $8/4 \times 10^{-6}$ و 10^{-8} متر بر ثانیه در نظر گرفته شده است. همچنین با فرض احداث بلانکت رسی، نتایج مدل‌سازی عددی نشان می‌دهد که علیرغم اجرای پتوی رسی، نشت آب از بدنه و پی سد به میزان ۲۳۵۰۰ مترمکعب در طول ۱۸۰ روز خواهد بود. با توجه به داده‌های در دسترس در مدل‌سازی عددی، مقدار نشت برای ۳۶ درصد سطح بستر سد برآورد گردیده است که اگر به ۱۰۰٪ سطح مخزن تعمیم داده شود، این مقدار به ۶۵۲۷۷ متر مکعب افزایش خواهد یافت. در شکل ۱۱ سطح پتوی رسی نسبت به کل مخزن نشان داده شد.

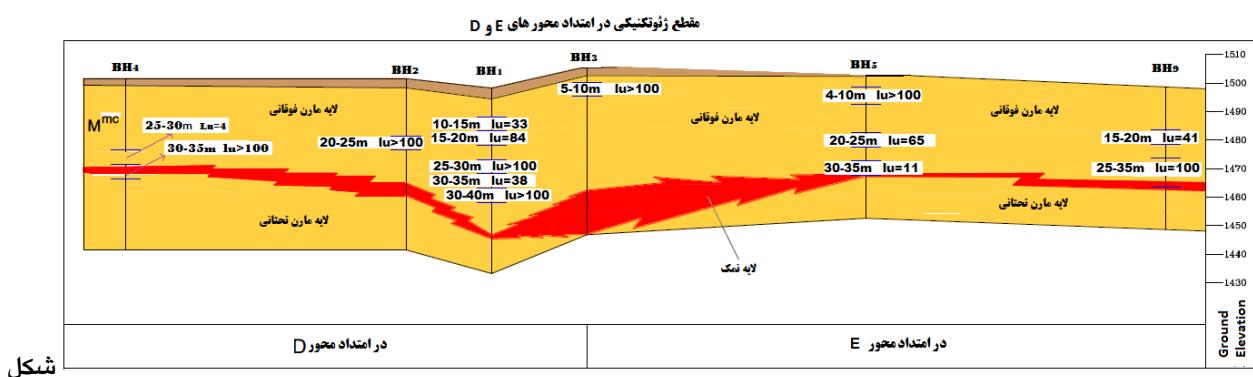
۸- قطعه طولی زمین شناسی در امتداد محورهای D و E

لایه‌های ژیپسی، سنگ نمک به ضخامت ۰/۷۵ الی ۱۵ متر و لایه مارن تحتانی می‌باشد. شکل ۸ نشان می‌دهد که حداقل ضخامت لایه نمک مربوط به گمانه BH_5 با ضخامت حدود ۰/۷۵ متر و بیشترین آن مربوط به گمانه BH_3 حدود ۱۵ متر می‌باشد.

افت تراز موجود در بین گمانه‌های BH_2 و BH_3 به مرکزیت BH_1 در شکل ۸ (که در موقعیت نشست زمین در محور معیوب حفر شده است) می‌تواند ناشی از اتحال نمک و فرونشست زمین در این محدوده باشد.

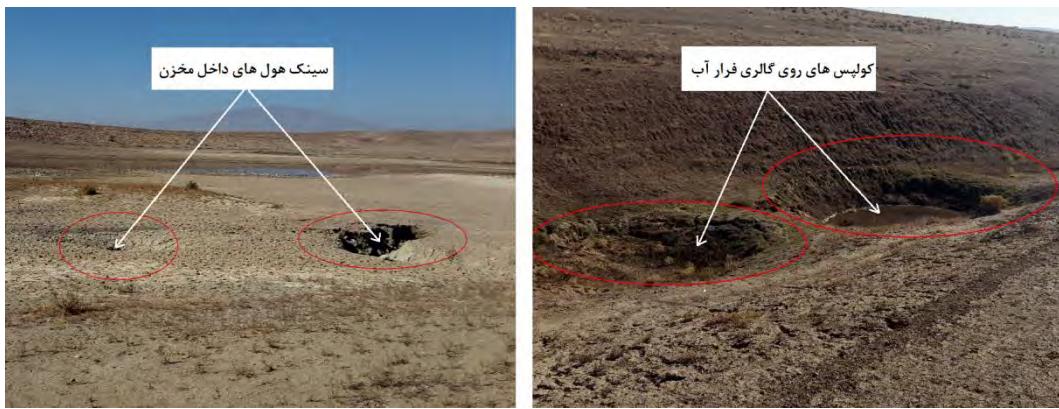
به منظور تکمیل مطالعات و کسب اطلاعات بیشتر از وضعیت چینه‌های زمین زیر ساختگاه و مخزن سد، اقدام به انجام مطالعات ژئوفیزیک شده است. این مطالعات به دلیل نزدیکی مقادیر دانسیته‌ی لایه‌های زمین، قادر به تفکیک لایه‌های مارن و نمک از همدیگر نبوده، ولی وقوع پدیده انحلال در حوالی محور آسیب دیده(D) و عدم توسعه این پدیده به لایه‌ی نمک در قسمت‌های دیگر مخزن سد را تایید می‌نماید. با توجه به نفوذ آب به لایه‌ی نمک در حوالی محور D و انحلال آن، ایجاد حفره و گالری در زیر سد و توسعه آن تا چند صد متر دورتر، امری طبیعی به نظر می‌رسد. در اثر ظهور این پدیده‌ی زیرزمینی که در اعماق ۲۵ تا ۴۰ متری عمق زمین به وقوع پیوسته است؛ عوارضی نظیر نشست زمین، ریزش‌های عمقی^۱ و فروچاله‌ها به وجود آمده‌اند. مجموعه عوامل فوق سبب شده است که به

شکل ۱۰- تصویر فروچاله های داخل مخزن سد آرباتان و ریزش های عمقی روی گالری
