# بررسی علل تخریب تیوب کندانسور مبدل حرارتی در یک واحد پالایشگاهی

سید محمد حامد حسینی\* و محمد شایگانی اکمل

گروه پژوهش خوردگی فلزات، پژوهشکده حفاظت صنعتی، پژوهشگاه صنعت نفت، تهران، ایران

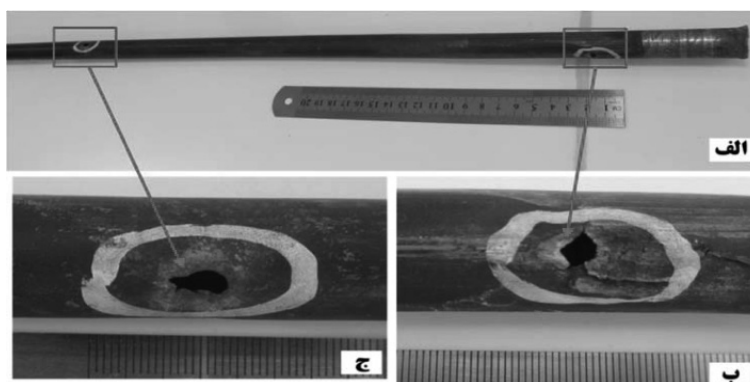
تصویر قطعه تیوب مورد بررسی در شکل ۱ نشان داده شده است. همان‌طور که در این شکل مشاهده می‌شود دو سوراخ بر روی این تیوب ایجاد شده است. پس از تصویربرداری، به منظور بررسی دقیق‌تر سطوح داخلی، این تیوب از مکان‌های مختلف به‌صورت عرضی و طولی برش داده شد و تصاویری از سطح داخلی این قطعه توسط دوربین دیجیتال تهیه گردید. بعد از برش زدن تیوب، همان‌طور که در شکل ۲ قابل مشاهده است مشخص شد این تیوب دچار گرفتگی شدیدی شده به‌طوری‌که کاملاً در دو ناحیه، مسدود گردیده است.

شکل ۱ تصویر تیوب تخریب شده که وجود دو حفره بر روی این تیوب را نشان می‌دهد.

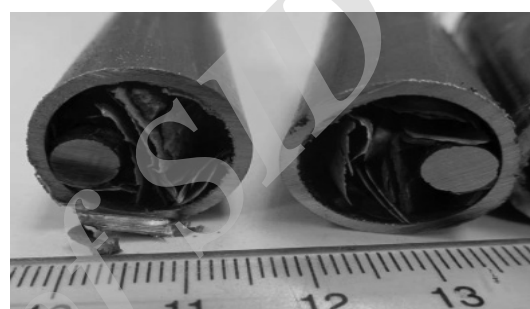
شکل ۲ تیوب تخریب شده به‌واسطه رسوب اجسام خارجی دچار گرفتگی شده است.

این گرفتگی در اثر تجمع انواع مواد، شامل خورده چوب، پوسته صدف و یک میخ فولادی نسبتاً بزرگ ایجاد شده است.

(specifications) خود را با مبنا قرار دادن استاندارد مد نظر قرار دهند. ذخیره آب دریا در مخازن و ورود آب به داخل سیستم خنک کننده از این مخازن به جای ورود مستقیم آب از دریا به سیستم نیز می‌تواند به جلوگیری از ورود ذرات و اجسام جامد به تیوب‌ها و گرفتگی آنها کمک کند.

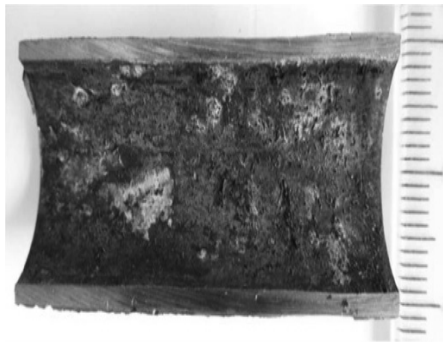
تصویر قسمتی از سطح داخلی تیوب در نزدیکی سوراخ ایجاد شده در شکل ۳ نشان داده شده است. همانطور که مشاهده می‌شود سطح داخلی تیوب پوشیده از رسوب‌های به رنگ قهوه‌ای تیره و سفید و سبز رنگ می‌باشد. حضور چنین رسوب‌هایی می‌تواند از مشخصه‌های بروز خوردگی زیر رسوبی یا میکروبی باشد [۲۲-۲۴]. تصاویر سطح داخلی تیوب در ناحیه سوراخ شده قبل و بعد از اسید شویی در شکل ۴ نشان داده شده است. همانطور که مشخص است، بر روی سطح داخلی تیوب تخریب شده تعداد قابل توجهی حفرات با ابعاد مختلف ایجاد شده است. همچنین روی سطح داخلی رسوبی نسبتاً نازک و تیره رنگ وجود دارد. با توجه به شکل ظاهری، مکانیزم تخریب تیوب مورد نظر،

شکل ۳ تصویر سطح داخلی تیوب در ناحیه ای بین سوراخ‌های ۱ و ۲ وجود یک لایه رسوبی قهوه‌ای تیره و سفید رنگ بر روی این سطح را نشان می‌دهد.

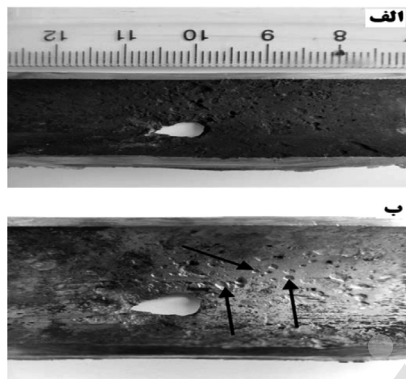
خوردگی حفره‌ای از سطح داخلی می‌باشد.

شکل ۴ تصاویر سطح داخلی تیوب در اطراف سوراخ به وجود آمده (الف) قبل از اسیدشویی و (ب) بعد از اسید شویی. وجود لایه‌های رسوب تیره رنگ بر روی سطح داخلی قابل مشاهده است. پیکان‌ها، حفرات تشکیل شده بر روی سطح داخلی تیوب را نشان می‌دهند.

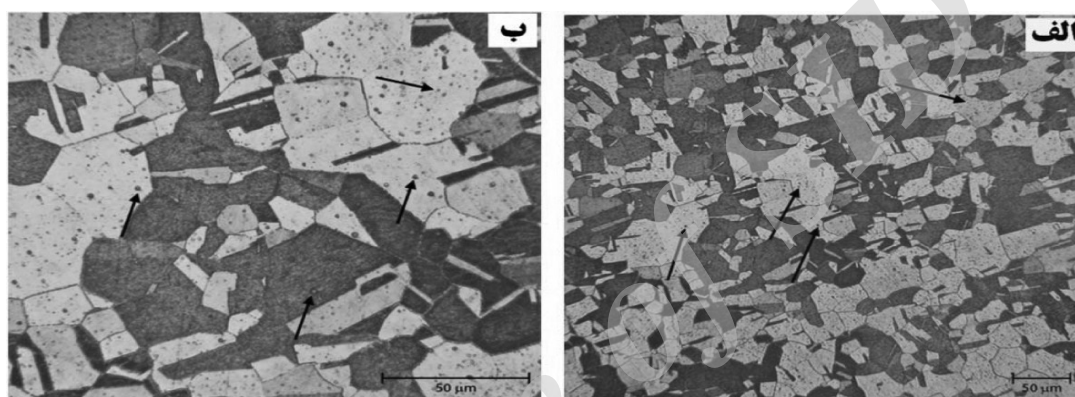
با توجه به نتایج به دست آمده از آزمون‌های کوانتومتری و مکانیکی که به ترتیب در جداول ۲ و ۳ ارائه شده‌اند، آلیاژ تیوب مورد بررسی مطابق با استاندارد مربوطه بوده و مشکلی از این لحاظ ندارد. تصویر نمونه تهیه شده با میکروسکوپ نوری در بزرگ‌نمایی‌های مختلف در شکل ۵ دیده می‌شود. همان‌طور که در شکل مشاهده می‌گردد، تیوب دارای ساختاری آنیل شده با دانه‌های هم محور در اندازه‌های متفاوت و زمینه تک فازی محلول جامد می‌باشد.

شکل ۵ تصویر ریز ساختار تیوب تخریب شده، تهیه شده توسط میکروسکوپ نوری در بزرگنمایی (الف)  $\times 200$  و (ب)  $\times 500$ . فلش‌ها آخال‌های غیرفلزی MnS را نشان می‌دهند.

خوردگی حفره‌ای در بسیاری از محیط‌های خورنده می‌تواند از محل آخال‌های سولفیدی شروع شود. ترکیب پایه‌ای آخال‌های سولفیدی به صورت MnS می‌باشد اما تحقیقات نشان داده است که باید به صورت (Mn, M)S نوشته شود و اینکه میزان M اهمیت زیادی در رفتار آن به عنوان محل شروع خوردگی حفره‌ای دارد. M می‌تواند عنصر آهن، کروم، کلسیم و یا حتی سرب و دیگر عناصر نادر خاکی باشد. سولفیدهایی که حاوی مقادیر قابل توجهی از عنصر کلسیم هستند مقاومت به خوردگی کمتری دارند. ترکیب شیمیایی تعدادی از این آخال‌های غیر فلزی در تیوب تخریب شده در جدول ۴ گزارش شده است. همان‌طور که مشاهده می‌گردد مقدار قابل توجهی کلسیم در این آخال‌ها حل شده‌اند، بنابراین، اثر منفی آن‌ها بر مقاومت در برابر خوردگی می‌تواند بیشتر باشد.

اندازه دانه‌ها بر اساس استاندارد ASTM E112 حدود  $38-32 \mu m$  محاسبه شده است که در محدوده تعیین شده در استاندارد آلیاژ مربوطه (ASTM B111) است. همچنین تعداد زیادی ذرات ریز و کروی شکل (رسوباتی که در شکل با فلش به آنها اشاره شده است)، در ریز ساختار، به‌طور پراکنده در داخل دانه‌ها و بر روی مرز دانه‌ها مشاهده می‌شود. بررسی دقیق‌تر این ذرات توسط میکروسکپ الکترونی (SEM) نشان داد که آنها آخال‌های غیرفلزی سولفید منگنز (MnS) می‌باشند. تصویر SEM ریزساختار نمونه تیوب به همراه طیف EDX آخال‌های غیرفلزی و موجود در ریزساختار در شکل ۶ نشان داده شده است. همان‌طور که مشاهده می‌شود این آخال‌ها غنی از عناصر سولفور و منگنز می‌باشند. آخال‌های اکسیدی معمولاً از نظر کاهش مقاومت به خوردگی تاثیر چندانی ندارند اما

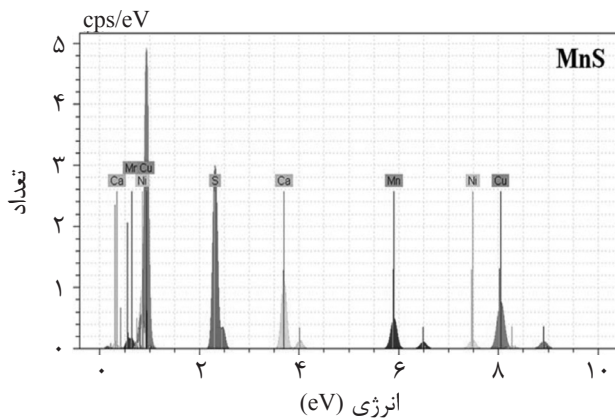
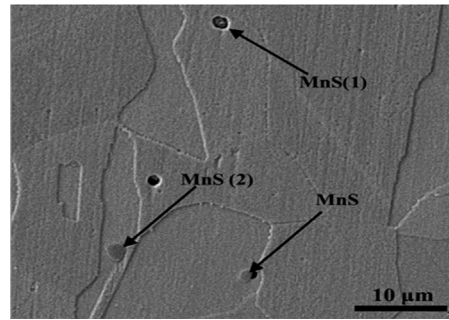
شکل ۶ تصویر SEM از ریز ساختار تیوب تخریب شده به همراه آنالیز طیف EDX یکی از آخال‌ها.

زیر این رسوبات و در نهایت خوردگی حفره‌ای زیر رسوبی می‌گردد [۲۰]. لذا وجود ترکیبات سولفیدی در رسوبات ایجاد شده بر روی سطح داخلی می‌تواند از نشانه‌های بارز خوردگی میکروبی تلقی گردد [۲۱]. وجود لایه‌های سولفیدی روی سطح فلز شرایط برای ایجاد پیل‌های غلظتی و خوردگی گالوانیک را فراهم می‌کند. لایه‌های سولفیدی در مقایسه با آهن دارای پتانسیل نجیب‌تری هستند. بنابراین تماس این لایه‌ها با سطح فلز در صورت وجود عوامل خورنده (مانند الکترولیت، اکسیژن و گونه‌های مهاجم مانند کلراید) شرایط مناسبی برای گسترش خوردگی در فصل مشترک رسوب/سطح فلز یا سطوح فلزی مجاور رسوبات سولفیدی (که با این رسوبات پوشیده نشده) فراهم می‌کند. به عبارت دیگر، خوردگی در محل فصل مشترک رسوب/فلز یا نواحی عاری از رسوب در اثر ایجاد کوپل گالوانیک بین مواد رسوبی و فلز گسترش می‌یابد [۲۷]. آنالیز نقطه‌های A و F (شکل ۶) نشان‌دهنده حضور عنصر کربن به مقدار قابل ملاحظه در رسوب روی سطح داخلی است.

البته حضور این نوع آخال‌های غیرفلزی در ریزساختار تیوب‌های از جنس کوپرونیکل غیرطبیعی نیست اما تعداد زیاد آنها و همچنین ترکیب شیمیایی آنها (حل شدن کلسیم در آنها) می‌تواند وجود آنها را مورد اهمیت قرار دهد. مقاطع داخلی تیوب که در شکل ۴ نشان داده شده‌اند توسط میکروسکوپ الکترونی و EDS مرتبط با آن مورد بررسی قرار گرفتند. تصاویر SEM در شکل ۷ و ترکیب شیمیایی به دست آمده از آنالیز نقاط مختلف توسط EDS در جدول ۵ نشان داده شده است. در قسمت‌هایی از سطوح داخلی، قابل توجهی از عنصر سولفور وجود دارد. نتایج بررسی‌های صورت گرفته بر تیوب‌های مشابه تخریب شده نیز حضور ترکیبات دارای سولفور را در رسوب تشکیل شده بر روی سطح داخلی تیوب کندانسورهای که از آب خلیج فارس استفاده می‌کردند، نشان داده است [۲۶ و ۲۵]. ارگانوسم‌ها و یا باکتری‌های تولیدکننده سولفید موجود در آب دریا، به تشکیل سولفیدها بر روی سطح آلیاژ کمک می‌کنند. تشکیل این رسوبات باعث تخریب لایه پسیو و همچنین تشکیل پیل‌های غلظتی در

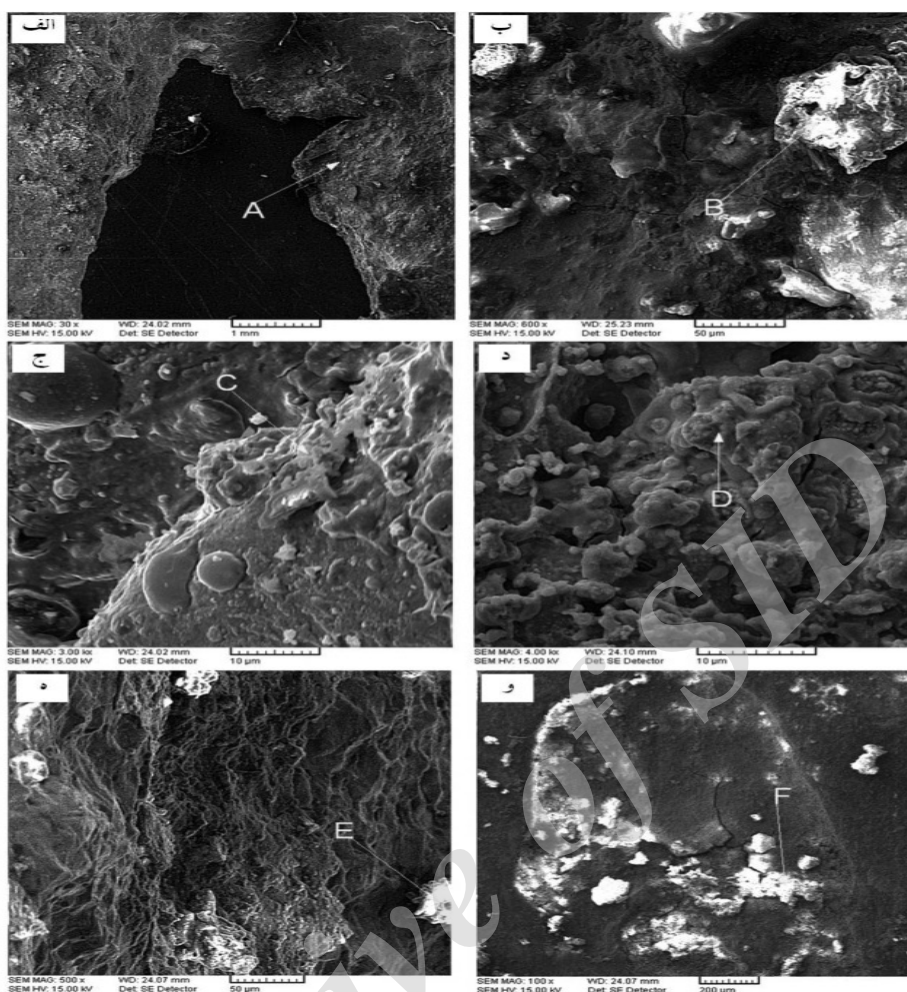
شکل ۷ تصاویر SEM از رسوبات سطح داخلی تیوب مورد بررسی (الف و ب) سطح داخلی در اطراف سوراخ ایجاد شده، (ج) سطح داخلی در منطقه‌ای دورتر از سوراخ (د) سطح خارجی، (ه) رسوب روی سطح داخلی، (و) داخل یک حفره روی سطح داخلی.

میکروارگانیزم‌های دریایی باشند که در داخل تیوب‌ها رسوب کرده و به ایجاد خوردگی زیر رسوبی تیوب‌ها کمک کرده‌اند. نتایج بررسی آنالیز شیمیایی رسوب‌های تشکیل شده بر سطح داخلی تیوب تخریب شده به‌وسیله XRD و XRF به‌ترتیب در جداول ۶ و ۷ ارائه گردیده است. همان‌طور که از نتایج آنالیز XRF مشخص است، % قابل توجهی سولفور در ترکیب این رسوب وجود دارد که نشان‌دهنده وجود ترکیبات سولفیدی در رسوب می‌باشد. وجود % قابل توجه سولفور در این رسوبات نیز نشان دیگری از احتمال خوردگی میکروبی در اثر باکتری‌های SRB می‌باشد. نتایج آزمون‌های میکروبی (جدول ۸) نیز به‌خوبی

در انتها با توجه به اینکه به نظر می‌رسد خوردگی میکروبی نقش عمده‌ای در تخریب تیوب مورد بررسی داشته است پیشنهاد می‌گردد برای کاهش این نوع تخریب‌ها از روش‌های متداول گندزدایی از قبیل کلرزنی یا افزودن ازت با برنامه مشخص استفاده شود [۲۲ و ۲۴]. البته در سیستم خنک کننده مورد بررسی از افزودن ازت استفاده می‌شده اما این فرآیند به‌طور مرتب و با برنامه و میزان محاسبه شده انجام نگردیده است. از دیگر اقداماتی که برای جلوگیری یا کاهش چنین تخریب‌هایی می‌توان انجام داد استفاده از آلیاژهای با کیفیت بالا و مناسب می‌باشد. استانداردها عموماً حداقل خواص لازم برای تجهیزات و مواد به کار رفته در یک شرایط و کاربرد خاص را در نظر می‌گیرند اما برخی از ویژگی‌های متالورژیکی از قبیل ریزساختار، همگن بودن ساختاری و تمیز بودن آلیاژ از لحاظ آخال‌های غیر فلزی که می‌توانند تاثیر به‌سزایی در عملکرد قطعه/ آلیاژ در شرایط مختلف فرآیندی داشته باشند، در برخی استانداردها مد نظر قرار نمی‌گیرند. درخصوص ترکیب شیمیایی نیز اکثراً در استانداردها دامنه وسیعی برای آلیاژ در نظر گرفته شده است و کاربران تنها با بودن ترکیب شیمیایی آلیاژ در محدوده استاندارد آنرا مورد قبول قرار می‌دهند اما تغییر میزان عناصر در همان محدوده استاندارد هم می‌تواند تاثیر قابل توجهی در عملکرد آن بگذارد. لذا تنها اکتفا کردن به دارا بودن خواص مورد نیاز در استاندارد کافی نیست و توصیه می‌شود کاربران با توجه به شرایط فرآیندی مورد نظر برای قطعه، ارزیابی‌ها و مشخصات
