بررسی علل تخریب لوله ۸ اینچ فولادی توزیع گاز شهری

محمد شایگانی اکمل*، امیر پاشا و آذین احمدی

گروه پژوهش خوردگی فلزات، پژوهشکده حفاظت صنعتی، پژوهشگاه صنعت نفت، تهران، ایران

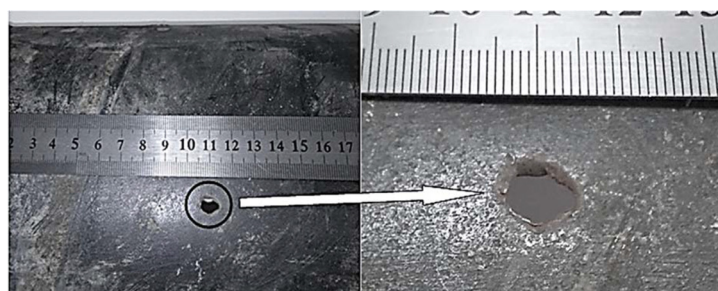
شکل ۱ سوراخ ایجاد شده در لوله ۸ in را نشان می دهد. همان طور که مشاهده می شود آثاری از خوردگی بر روی سطح خارجی آن وجود ندارد و این لوله دچار خوردگی داخلی شده است. شکل ۲- الف) سطح داخلی لوله ۸ in در اطراف سوراخ ایجاد شده نشان می دهد. همان طور که مشاهده می شود آثاری از خوردگی موضعی با عمق کم وجود دارد اما تنها یکی از حفره ها باعث سوراخ شدن لوله شده و مابقی آنها رشد قابل توجهی نداشته اند. در شکل ۲- ب) رسوب های تشکیل شده بر روی سطح داخلی لوله ۸ in نشان داده شده است. این رسوب ها یکنواخت نبوده و ضخامت چندانی ندارند. البته در برخی قسمت ها ضخامت آن ها بیشتر می باشد. به علاوه اثری از رسوب های برجسته^۱ قابل توجه

شکل ۱ سطح خارجی نمونه لوله ۸ in، جداره لوله به واسطه خوردگی از سطح داخلی سوراخ شده است

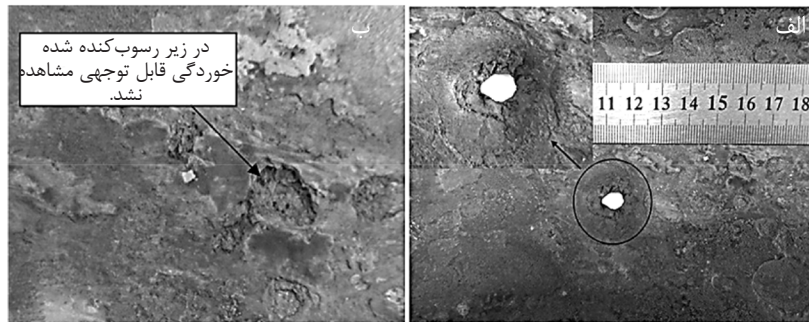
بر روی سطح داخلی مخصوصا در موقعیت پایینی لوله مشاهده نشد. وجود این گونه رسوب ها از نشانه های بروز خوردگی میکروبی به حساب می آید [۱۴ و ۱۶]. جهت بررسی وضعیت خوردگی در زیر رسوب ها، برخی از آن ها تراشیده شد اما خوردگی آن چنانی در زیر آن ها مشاهده نشد. لذا به نظر می رسد در زیر رسوب های جزئی سل های خوردگی فعال تشکیل نشده اند.

شکل ۲ سطح داخلی لوله ۸ in، حفرة ایجاد شده در آن و (ب) در زیر رسوبها خوردگی قابل توجهی رخ نداده است

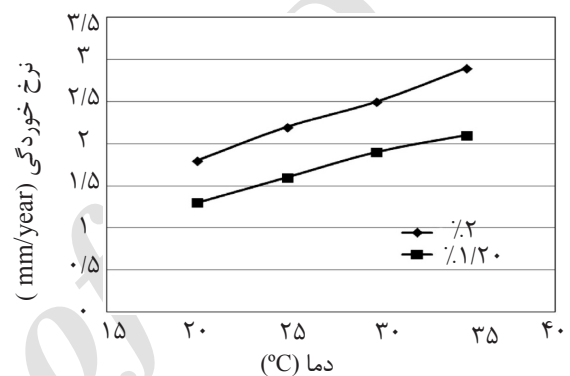
شکل ۳ نرخ خوردگی فولاد کربنی در محلول آبی حاوی گاز دی‌اکسید کربن جهت مقایسه با خوردگی داخلی لوله ۸ in فشار کل ۲۵۰ psi و غلظت CO_2 برابر با ۱/۲ و ۲٪ مولی

همان‌طور که در شکل ۳ مشاهده می‌شود نرخ خوردگی ناشی از گاز CO_2 در شرایط فوق و برای غلظت ۲٪ مولی گاز CO_2 بین ۱/۸ تا ۲/۹ mm/year و برای غلظت ۱/۲٪ مولی بین ۱/۳ تا ۲/۱ mm/year متغیر است. البته نرخ خوردگی فوق با فرض وجود رطوبت در خط لوله و ثابت بودن غلظت گاز CO_2 محاسبه شده است. بدیهی است در شرایط عملیاتی بهینه امکان تشکیل رطوبت در خط لوله پایین بوده و غلظت گاز CO_2 نیز کمتر از حداکثر مجاز آن می‌باشد. به همین دلیل به نظر می‌رسد نرخ خوردگی لوله در شرایط عملیاتی کمتر از مقدار پیش‌بینی شده توسط مدل NORSOK می‌باشد. لذا نرخ خوردگی متوسط ۰/۷۳ mm/year که با توجه به اندازه‌گیری ضخامت لوله مشخص شده است و در نتیجه سوراخ شدن لوله گاز در طی مدت بهره‌برداری کاملاً منطقی به نظر می‌رسد.

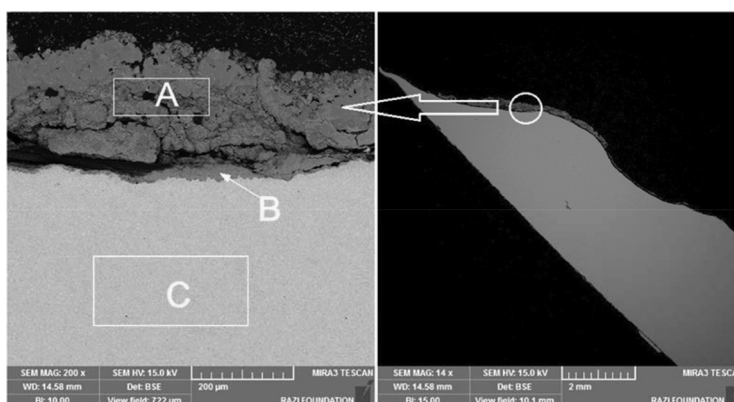
جهت بررسی رسوبات مربوط به لوله ۸ in، یک نمونه از مقطع لوله تهیه گردید. نتایج حاصل از بررسی محصولات خوردگی با استفاده از آنالایزر EDS میکروسکوپ الکترونی در جدول ۴ و تصویر نقاط بررسی شده در شکل‌های ۴ الی ۶ نشان داده شده است. شکل ۴ مقطع عرضی حفره ایجاد شده را در ۲ بزرگ‌نمایی مختلف نشان می‌دهد. همان‌طور که مشاهده می‌شود اثری از حفره‌هایی با دهانه کوچک و تخریب زیرسطحی که معمولاً در اثر خوردگی میکروبی رخ می‌دهند مشاهده نمی‌شود. آنالیز رسوب تشکیل شده در درون حفره در قسمت‌های مختلف و آنالیز فلز پایه جهت مقایسه مشخص گردید. مقدار عنصر کربن و اکسیژن در نتیجه مربوط به آنالیز سطح آلیاژ لوله (شکل ۴، نقطه C) بسیار بیشتر از مقدار واقعی این عناصر در ترکیب شیمیایی آلیاژ می‌باشد که این موضوع به محدودیت روش EDS و همچنین وجود آلودگی‌های کربنی در محفظه دستگاه میکروسکوپ الکترونی بر می‌گردد. با توجه به حضور قابل توجه عنصر کربن در آنالیز رسوب در قسمت‌های مختلف و عدم وجود اکسیژن در خط لوله انتقال گاز به نظر می‌رسد ترکیب اصلی رسوب، کربنات آهن (FeCO_3) باشد. نکته دیگر اینکه مقدار کربن در ناحیه A یا لایه خارجی رسوب‌های تشکیل شده بر روی سطح داخلی لوله بیشتر از ناحیه B می‌باشد. به نظر می‌رسد با پیشرفت فرآیند خوردگی ذرات آلیاژ که در لایه‌های رسوب گرفتار بوده‌اند نیز با گاز دی‌اکسید کربن واکنش داده و به کربنات آهن تبدیل شده‌اند. نتایج حاصل از آنالیز شیمیایی مقطع رسوبات با استفاده از EDS نشان می‌دهد مقدار عنصر گوگرد در رسوبات نزدیک به سطح حداکثر ۳/۳۱٪ وزنی است در صورتی که در اثر فعالیت باکتری‌های SRB معمولاً ترکیبات دارای گوگرد بیشتر مانند FeS تشکیل می‌شود [۱۷ و ۱۴، ۸].

شکل ۴ تصویر SEM از مقطع عرضی حفره ایجاد شده در لوله در ۸ in و محل‌های آنالیز عنصری

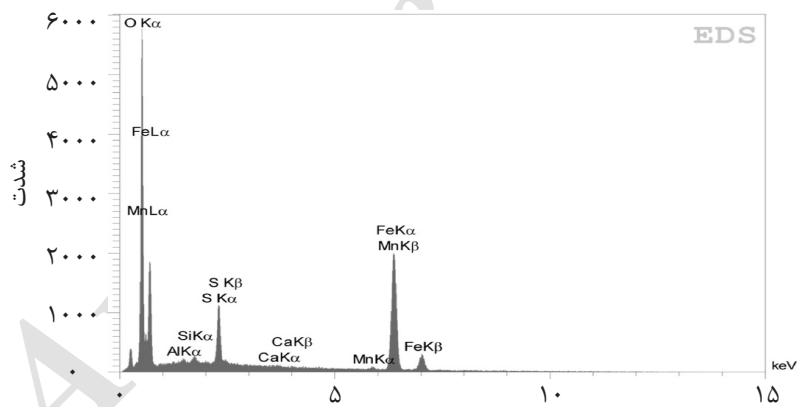
شکل ۵ طیف EDS مربوط به آنالیز ناحیه B شکل ۴

با توجه به اینکه خط لوله ۸ in برای انتقال گاز طبیعی تصفیه شده به کار برده شده است، به نظر می‌رسد منشاء عنصر گوگرد موجود در رسوبات، ترکیبات مرکاپتانی باشد که برای ایجاد بو به گاز اضافه می‌شوند [۱۸]. در شکل ۵ طیف حاصل از آنالیز EDS منطقه B شکل ۴ نشان داده شده است. نکته قابل توجه دیگر، عدم وجود فسفر قابل اندازه‌گیری در نتایج آنالیز عنصری است. از آنجایی که میکروارگانیزمها دارای ATP^۱ هستند، معمولاً در نتایج مربوط به آنالیز EDS محل حضور میکروارگانیزمها، پیک مربوط به فسفر مشاهده می‌شود [۶].

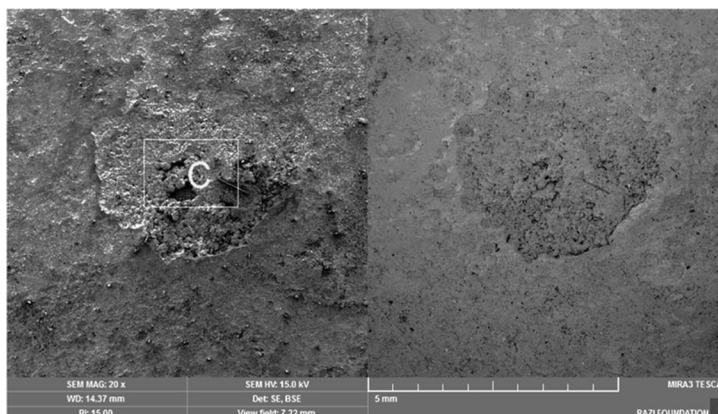
شکل ۶ تصویر SEM از رسوب‌های سطح داخلی لوله ۸ in

در شکل ۶ قسمتی از رسوب داخل سطح لوله برداشته شده تا بتوان رسوب زیرین را آنالیز نمود. نتایج حاصل نشان می‌دهد که رسوب زیرین بیشتر شامل عناصر آهن و اکسیژن است و مقدار عنصر گوگرد ناچیز می‌باشد. لذا با توجه به نتایج آنالیز رسوبات داخلی و همچنین شکل ظاهری یا مورفولوژی سطحی قسمت سوراخ شده به نظر می‌رسد خوردگی میکروبی ناشی از باکتری‌های SRB باعث ایجاد حفره در لوله نشده است. به عقیده برخی از محققین شکل و مورفولوژی حفره‌های ناشی از خوردگی میکروبی دارای مشخصه‌های خاصی مانند لبه‌های مشخص و یا رشد در زیر سطح است [۲۱-۱۷ و ۱۹، ۱۴]. لذا برای بررسی

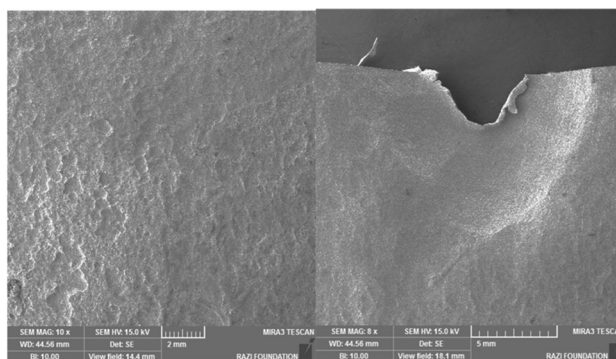
شکل و مورفولوژی سطح زیر رسوبها و بررسی شکل حفره‌های ناشی از خوردگی ابتدا باید رسوب روی سطح به وسیله اسیدشویی (استفاده از محلول اسیدشویی حاوی بازدارنده) زدوده شود. در شکل ۷ وضعیت سطح داخلی لوله پس از اسیدشویی نشان داده شده است. همان‌طور که مشخص است هیچ‌گونه حفره عمیق یا دارای لبه تیز و یا حفره‌ای که دارای دهانه کوچک و قسمت انتهایی بزرگ باشد در زیر رسوبها مشاهده نمی‌شود. سطح داخلی دچار خوردگی موضعی شده که پیشرفت آن در یک قسمت نهایتاً منجر به سوراخ شدن لوله شده است. با توجه به عدم مشاهده بقایای میکروارگانیزمها و عدم وجود سایر مشخصه‌های خوردگی میکروبی، احتمال وقوع خوردگی میکروبی ناچیز می‌باشد. لذا تنها مکانیزم تخریب محتمل برای خوردگی داخلی لوله بررسی شده، با توجه به سرویس کاری، خوردگی ناشی از وجود گاز CO_2 می‌باشد. محاسبات تخمین نرخ خوردگی ناشی از گاز CO_2 در شرایط عملیاتی خط لوله مورد نظر نیز نشان داد که در این شرایط امکان بروز خوردگی ناشی از گاز CO_2 با نرخ مشابه آنچه رخ داده است بالا است.

شکل ۷ تصاویر SEM از سطح داخلی لوله ۸ in پس از اسیدشویی

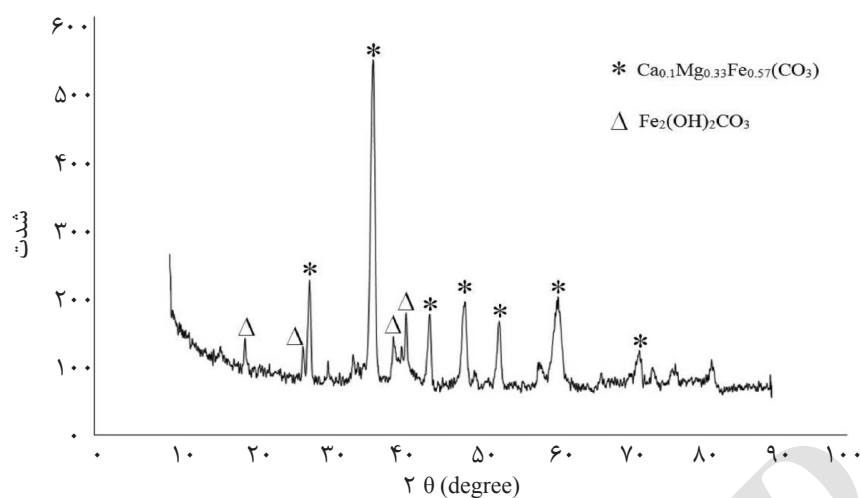
جهت تعیین ترکیب شیمیایی رسوبات درون لوله از روش XRD استفاده شد. نتایج حاصل در شکل ۸ نشان داده شده است.

شکل ۸ نتیجه حاصل از آنالیز XRD رسوب سطح داخلی لوله ۸ in

با توجه به نتایج، ترکیبات دارای اجزاء آهن و کربنات مانند $\text{Ca}_{0.1}\text{Mg}_{0.33}\text{Fe}_{0.57}(\text{CO}_3 \cdot \text{Fe}_2(\text{OH})_2\text{CO}_3)$ در رسوب داخل لوله حضور داشته‌اند. ترکیبات کلسیم و منیزیم احتمالاً در آب ورودی به خط لوله وجود داشته‌اند. در برخی تحقیقات بر روی خوردگی ناشی از گاز CO_2 ، ترکیبات کربنات آهن مشابه بر روی نمونه‌های فولاد کربنی آزمایش شده تشکیل شده است [۲۲]. همچنین در تحقیقات دیگر، ترکیب $\text{Fe}_2(\text{OH})_2\text{CO}_3$ به‌عنوان محصول خوردگی فولاد در محلول آبی حاوی گاز دی‌اکسیدکربن شناخته شده است [۲۳ و ۲۴]. لذا به نظر می‌رسد با توجه به حضور گاز CO_2 و رطوبت در ترکیب گاز طبیعی به‌خصوص در زمان‌هایی که شرایط عملیاتی بهینه نبوده است، خوردگی ناشی از گاز CO_2 رخ داده و ترکیبات مرتبط با کربنات آهن بر روی سطح داخلی تشکیل شده است. وجود این ترکیبات در سطح داخلی لوله یکی از علائم مهم بروز خوردگی ناشی از گاز دی‌اکسیدکربن است [۲۵].
