## بررسی علل شکستگی‌های پوشش بتنی کانال‌های انتقال آب (مطالعه موردی کانال اصلی شبکه آبیاری شبانکاره)

نادر عباسی<sup>۱\*</sup> و رضا بهراملو<sup>۲</sup>

## **Investigation on Causes of Destruction of Concrete Lining of Irrigation Canals Constructed on Gypsiferrous Soils (A Case Study for Shabankareh Irrigation Network)**

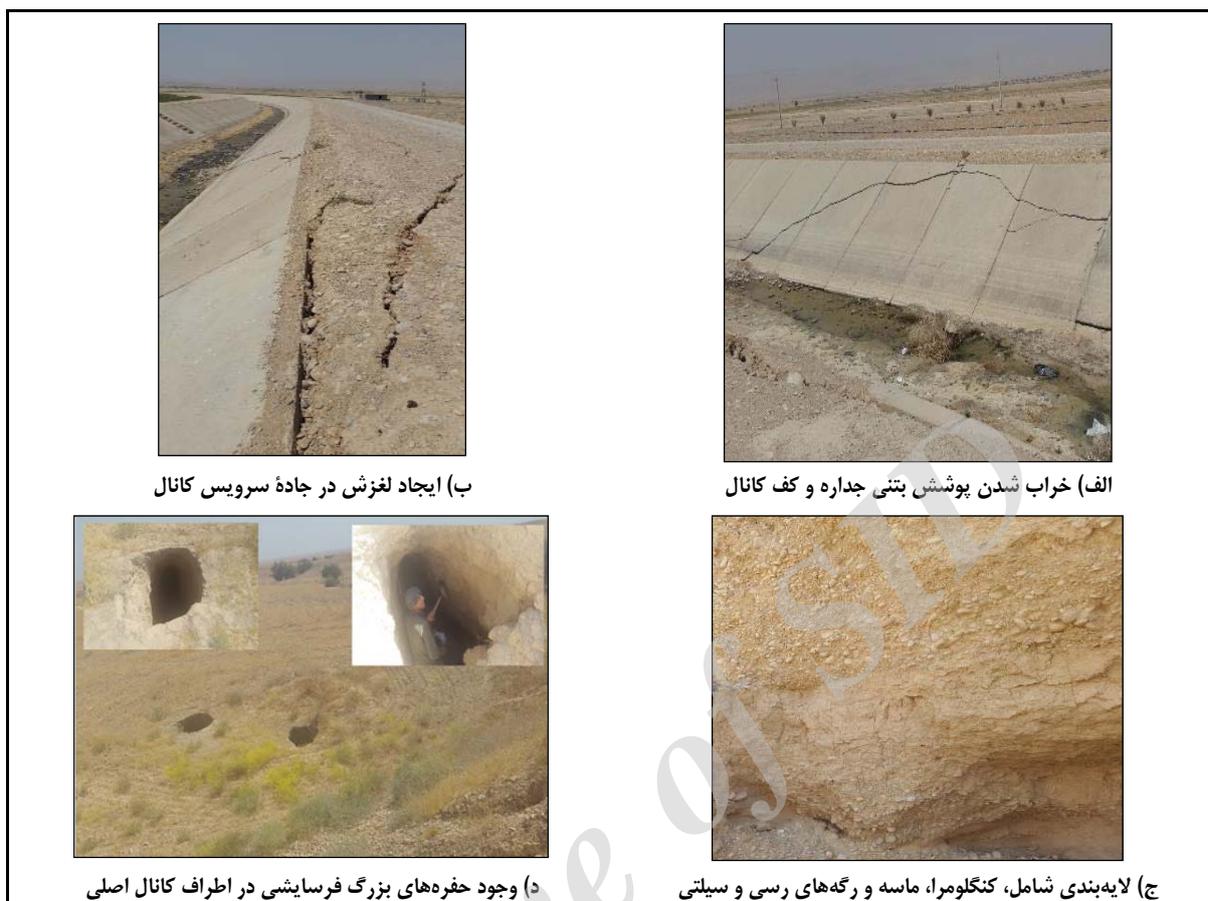
شکستگی کامل آنها شده است. در این نقاط حتی جاده سرویس و شیب جانبی کانال نیز دچار لغزش شده‌اند. برخی از این عوارض و شواهد در شکل ۲ ارائه شده است. در این بازدیدها برای ارزیابی دقیق‌تر مسئله حفر ۲۰ حلقه چال شناسایی (Test pit)، هر یک به عمق حداکثر ۵ متر در طول مسیر و اطراف کانال، به‌ویژه در مناطق خسارت دیده، و نمونه‌برداری از هر عمق با اجرای آزمایش دانسیته صحرائی مد نظر قرار گرفت. همچنین مقرر گردید آزمایش‌های شناسایی فیزیکی و شیمیایی به‌ویژه تعیین میزان سولفات کلسیم آبدار (گچ) و آزمایش‌های ارزیابی واگرایی دنبال شوند.

بر اساس این بازدیدها، مشخص شد که ماهیت و مکانیزم شکست و خرابی کانال در تمام نقاط یکسان است، به‌طوری‌که در همه موارد نشست خاک بستر و خالی شدن پشت یا زیر پوشش کانال موجب از دست رفتن تکیه‌گاه، جابه‌جایی قطعات بتنی، ترک‌خوردگی و سرانجام

شکل ۲- لایه‌بندی خاک منطقه و خرابی‌ها در پوشش کانال

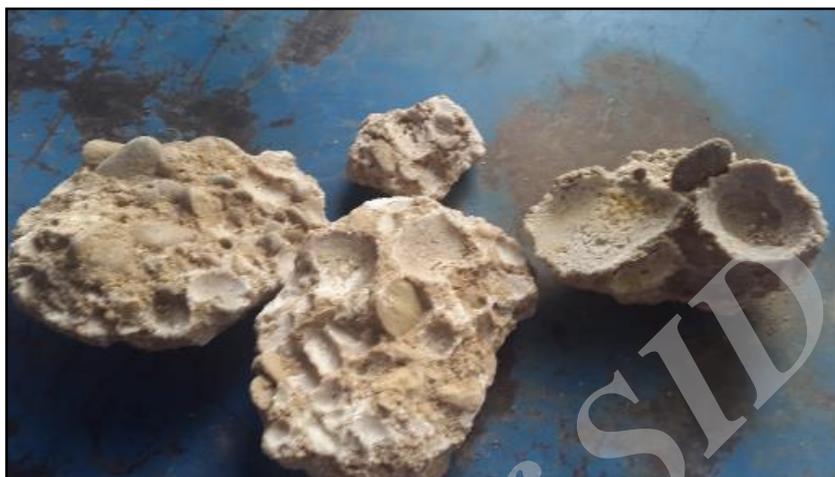
شکل ۴- توده‌های بلورین گچی در خاک خارج شده از بستر کانال در کیلومتر ۴۰+۲۴

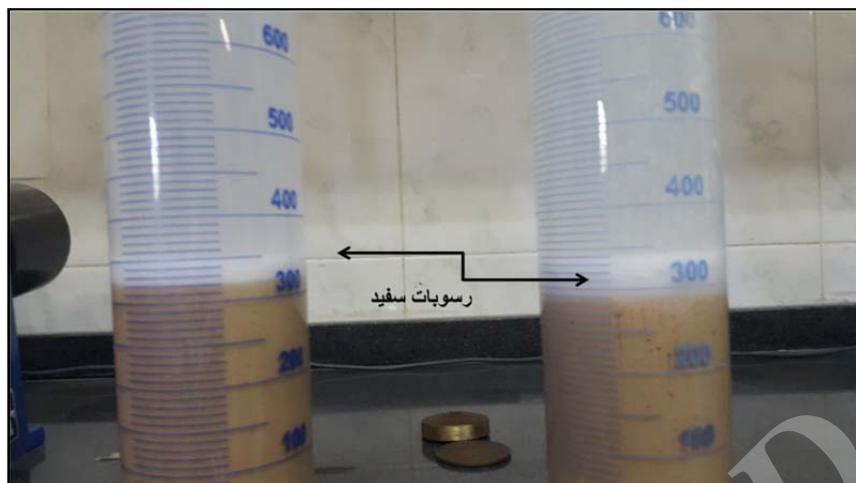
لابه‌لای توده‌های بزرگ کنگلومرایی پراکنده‌اند. بدین ترتیب با توجه به ماهیت درشت‌دانه بودن و کنگلومرایی بخش اعظم خاک مسیر و ضخامت کم لایه‌های ریزدانه رسی خاک، این طور نتیجه‌گیری شد که بستر طبیعی کانال از نظر دانه‌بندی و خواص خمیرایی خاک مستعد نشست تحکیمی بعد از آب‌اندازی نیست. به‌عبارت دیگر، با توجه به ماهیت سازه (جسم کانال) و دانه‌بندی خاک منطقه، وقوع نشست‌های چند ده سانتی‌متری قابل تصور نیست و دلیل نشست‌های رخ داده باید مواردی غیر از ویژگی‌های فیزیکی باشد. این فرضیه در حین آزمایش هیدرومتری با تشکیل لایه کاملاً مشخص از مواد انحلال پذیر روی ذرات خاک رسی به‌وضوح نمایان و تقویت گردید (شکل ۵).

شکل ۵- ته‌نشینی ذرات سفید روی خاک در آزمایش هیدرومتری

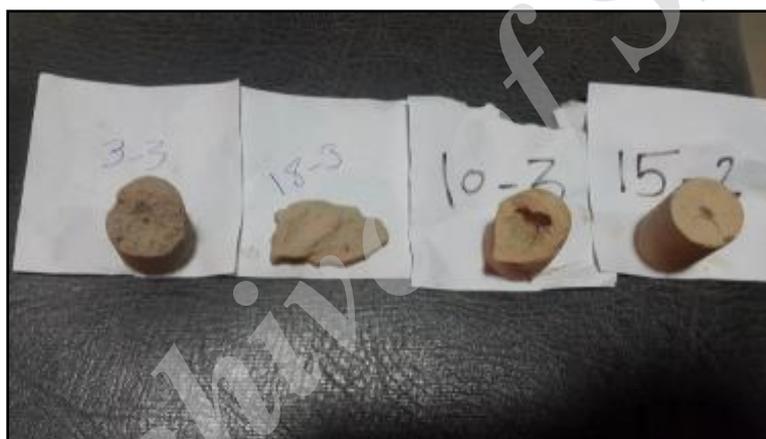
نتایج به دست آمده از آزمایش پین هول روی نمونه‌های ماسه و ماسه سیلتی نشان داد برخی از نمونه‌های ماسه دارای پتانسیل واگرایی متوسط تا شدید هستند. نمونه‌ای از نتایج این آزمایش در شکل ۶ و وضعیت چند مورد از نمونه‌ها پس از آزمایش در شکل ۷ نشان داده شده است.

شکل ۷- وضعیت نمونه‌های آزمایشی پس از آزمایش بین‌هول
