## تخریب پوشش کانالها در خاکهای ماسه‌ای (مطالعه موردی شبکه آبیاری ساوه)

حسن رحیمی<sup>۱</sup>، نادر عباسی<sup>۲</sup>  
 ۱، ۲، استاد و دانشجوی دوره دکتری دانشکده کشاورزی دانشگاه تهران  
 تاریخ پذیرش مقاله ۸۱/۳/۸

## **Failure of Irrigation Canal Lining on Sandy Soils (A Case study, Saveh Irrigation Network)**

This paper presents the results of an investigation conducted to determine the causes for failure of Saveh irrigation canal lining. Study of the technical reports of the Saveh Irrigation Project indicates that concrete lining of the main canal has failed in the first year of operation and repair works has not been successful since then. Most of the previous reports on the failure causes have assumed that gypsum in the foundation soil is responsible for the failure. In the current research, a detailed field survey was performed as the first step and all previous technical reports in this relation were studied. In the second stage, several test pits were dug at 500 meter intervals along the canal embankment as well as its center line and soil samples were taken from different depths at 50 cm intervals. All samples were tested for their chemical, physical and mechanical propert

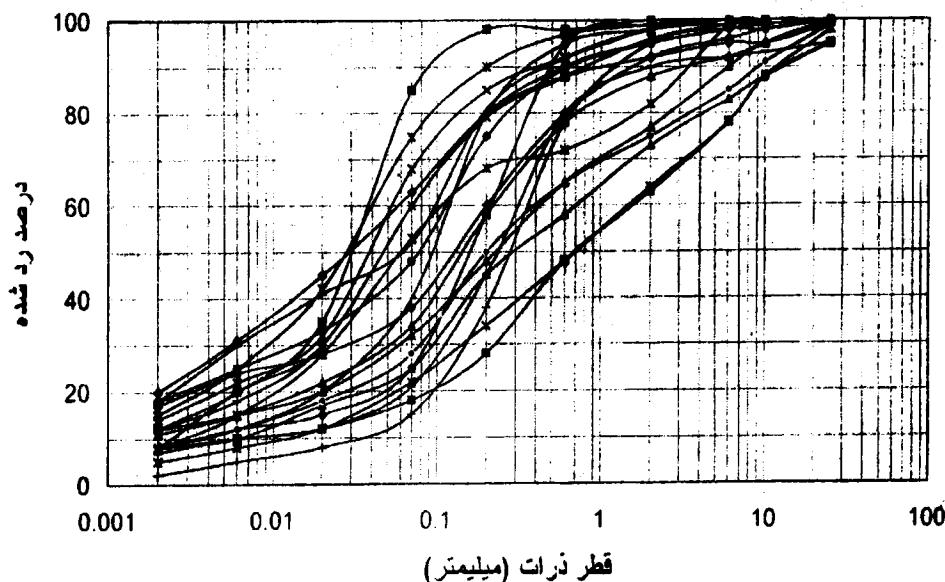
شکل ۲- محدوده منحنی های دانه‌بندی خاکهای بستر کانال

اصلی ماسه‌ای با مقدار ماسه ۶۰ الی ۷۰ درصد می‌باشند. این ویژگی باید در تجزیه و تحلیل نهائی رفتار خاک مورد توجه قرار گیرد. نتایج آزمایش تعیین حدود اتربرگ نشان دادند که کلیه نمونه‌ها از حد روانی و دامنه خمیری کمی برخوردار هستند بگونه‌ای که مقدار حد روانی و نمایه خمیری در آنها به ترتیب کمتر از ۳۰ و ۱۰ درصد می‌باشد. حتی در بسیاری از موارد نمونه‌ها کاملاً غیر خمیری یا دارای خاصیت خمیرائی کم ارزیابی گردیدند. وجود مقدار زیاد ماسه و سیلت غیر خمیری و رس غیر فعال در خاک به‌مراه برخی از کاتیونهای کاهنده خمیرائی نظیر یون کلسیم در خاک به بروز خاصیت غیر خمیری منجر گردیده است.

رطوبت طبیعی نمونه‌های مورد آزمایش متناسب با بافت آنها و بین حداقل ۶ تا حداکثر ۲۲ درصد تعیین گردیدند، بگونه‌ای که در خاکهای با بافت رسی و سیلتی این رطوبت بیشتر و در خاکهای ماسه‌ای مقدار رطوبت کمتر بوده است. بدین ترتیب نتایج آزمایش‌های تعیین رطوبت تطبیق رطوبت طبیعی و بافت خاک را نشان داده است. محدوده منحنی های دانه‌بندی خاکهای مورد آزمایش در شکل شماره (۲) ارائه گردیده است. همانطوریکه از شکل مذکور مشاهده می‌شود، اکثر نمونه‌ها از نوع ماسه‌ای، ماسه رسی، ماسه و سیلتی و چند مورد نیز از نوع رس - سیلت می‌باشند. مقدار ذرات درشت‌تر از ماسه (درشت‌تر از ۴/۷۶ میلی‌متر) در بیشتر موارد کمتر از ۵ درصد و در مواردی بین ۵ تا ۱۰ درصد و در یکی دو مورد نیز کمی بیشتر از ۱۰ درصد می‌باشد. مقدار ذرات رس و سیلت (ذرات کوچکتر از ۰/۰۷۵ میلی‌متر) در اغلب نمونه بین ۱۰ الی ۳۰ درصد و در موارد معدودی کمتر از ۱۰ درصد و یا بیشتر از ۳۰ درصد بوده است. این امر نشان می‌دهد که قسمت اعظم نمونه‌ها دارای بافت
