آسیب شناسی ساختمان

(بررسی نقش مراحل اجرا و نظارت، در بروز خسارت ناشی از زلزله در گونه های ساختمانی منطقه زرنند- کرمان)*

دکتر محمد جواد ثقفی**

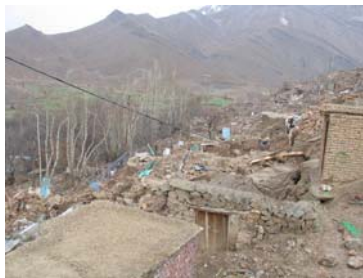
تصویر ۱

است و بار سنگینی را تحمل می کند - روی ساختمان پایین دست فرو ریخته و به صورت زنجیره ای موجب تخریب تقریباً تمامی ساختمان های مشابه را در پایین دست خود فراهم آورده اند (تصویر ۱).

این ساختمان ها که در روستاها به وفور ساخته شده اند، به دلیل دسترسی آسان به مصالح مصرفی - با توجه به وضعیت اقتصادی - شکل گرفته اند. ساختمان های غالباً در دو طبقه زیرین برای دامها و طبقه فوقانی برای ساکنین، با توجه به قرار گرفتن روستاها در دامنه کوه به شکلی ساخته شده اند که بام هر یک از ساختمان ها حیاط ساختمان بالادست را تشکیل می دهد. در این ساختمان ها دیوارهای ضخیم از سنگ های تیشه داری نشده و ملات گل و سقف قوسی از سنگ تیشه داری نشده و ملات گچ - با توجه به وجود معدن گچ در محل - ساخته شده اند. ساختمان های یاد شده برای استفاده هر چه کمتر از سوخت با لایه ای نسبتاً ضخیم از خاک و دیگر لایه های کف سازی مانند آسفالت و موزاییک پوشیده شده اند. بدین ترتیب، قطعات سنگ در دیوارهای ضخیم که تنها با ملات گل چیده شده و بدون هر گونه تمهید دیگری سقف نازک سنگی را نگه می داشتند، همراه سقف - که خود به شکل ناپایدار ساخته شده

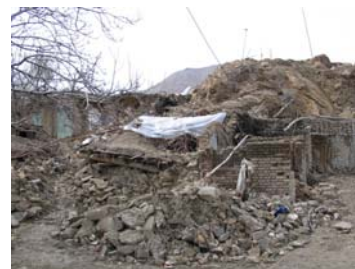
تصویر ۴

در این گونه ساختمان ها که به تعداد کم قابل شمارش هستند، چگونگی آسیب دیدگی و تخریب تفاوت چشمگیری با مشابه خود - دیوار سنگی، سقف چوبی - ندارد. در این ساختمان ها که بخشی از دیوار سنگی و بخشی دیگر آجری است، تنها به جایگزینی سنگ توسط آجر بسنده شده و ملات مصرفی نیز ملات گل است. بدین ترتیب سقف چوبی که بدون اتصال به مجموعه و بدون واسطه تنها روی دیوار آجری تکیه کرده است، با هر گونه جابه جایی دیوار، از محل خود حرکت و به شکل یک مجموعه ناپیوسته فروریخته است. (تصویر ۴)

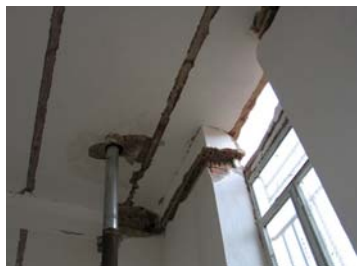
تصویر ۱۱

در تعدادی از ساختمان های ساخته شده در منطقه جهت استفاده هر چه بیشتر از فضای میانی، از ستون های فلزی در وسط و از دیوارهای باربر آجری در پیرامون ساختمان استفاده کرده اند (مقررات ملی، مبحث ۶، ۵۳) در این ساختمان ها که از سقف طاق ضربی استفاده شده است، با توجه به واکنش های ناهماهنگ ستون فلزی انعطاف پذیر و دیوار آجری انعطاف نا پذیر در برابر کنش زلزله، تخریب در نقاط اتصال سقف و دیوار بسیار رایج و عمومی است. در اینگونه ساختمان ها، سقف طاق ضربی که لزوماً به ستون فلزی جوش خورده است. در محل برخورد با دیوار روی آن لغزیده و به صورت یکپارچه جابه جا شده است (تصویر ۱۱). دیوارهای باربر برخی از این ساختمان ها دارای کلاف بندی عمودی و افقی در تراز زیر سقف هستند اما عدم توجه به آئین نامه ۲۸۰۰ موجب شده است که کلاف ها به شکل مناسبی اجرا نشوند و دیوارها نیز به نوبه خود آسیب ببینند (تصویر ۱۲).

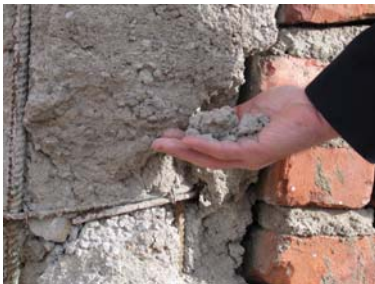
تصویر ۱۷

تخلخل زیاد، پوکی، ترک خوردگی و قطعه قطعه شدن بتن که به فراوانی در نقاط مختلف کلاف ها دیده می شود، نشانگر کیفیت نامطلوب بتن مصرفی و عدم دقت لازم در اجرا است. دانه بندی نامناسب و مصالح نامرغوب، سیمان کم، آب زیاد و بالاخره ویریه نشدن و مرطوب نگه نداشتن بتن پس از اجرا از جمله عوامل موثر در بروز این ناهنجاری ها هستند (تصویر ۱۷).

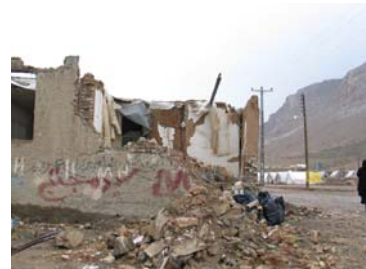
تصویر ۱۴

عدم توجه به چیدمان آجر در رگ های متوالی دیوار و اجرای هشت گیر موجب شده است که در بسیاری موارد دو دیوار متعامد به راحتی از یکدیگر جدا شده و فرو بریزند (جزئیات معماری، ۶۴-۱۲۵) (تصویر ۱۴). با شرحی که داده شد استفاده از ملات ماسه سیمان و یا ماسه آهک رایج نیست و بیشتر دیوارهای چیده شده با ملات گل به راحتی فرو ریخته اند (تصویر ۱۵). در معدود دیوارهایی که با ملات ماسه سیمان ساخته شده اند نیز عدم توجه به نسبت مناسب سیمان در ملات، دیوارها مقاومت قابل قبولی نداشته اند (مقررات ملی، مبحث ۵، ۱۷-۲) (تصویر ۱۶).

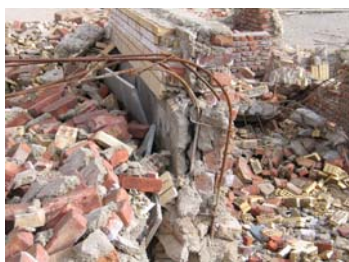
تصویر ۲۲

- ♦ عدم گیرداری مناسب آرماتورهای کلاف و شالوده (تصویر ۲۱).
- ♦ امتداد نیافتن میلگرد های کلاف قائم در کلاف های افقی زیر سقف و سردر گمی اتصال.
- ♦ فاصله بیش از اندازه مجاز میان خاموت ها که به کماتش موضعی و ترکیدن بتن انجامیدن است (تصویر ۲۲).
- ♦ انتخاب محل نامناسب جهت اجرای همپوشانی آرماتورهای کلاف و طول بسیار کم این همپوشانی (تصویر ۲۳).
- ♦ عدم برخورداری آرماتورهای کلاف از پوشش بتنی به اندازه لازم.
