طرح مرمت برج خشتی شماره‌ی ۳۲ در ارگ بهم*

Restoration Plan of Adobe Tower No. 32 in the Bam Citadel

Abstract The world largest adobe citadel in Bam (Arg-e Bam) was damaged seriously in the 26 December 2003 earthquake. Since then many studies and researches have been done to restore this historical complex. One of the first structures in the citadel for which a restoration plan was prepared over a project was adobe tower No. 32. The objective of this project was studying the seismic behaviour of the tower to find out the cause of damage, the weakest parts of the structure in future earthquakes, the best way to improve the seismic performance, and the most appropriate restoration plan. This paper presents the study on seismic behaviour of tower No. 32 and its restoration plan.

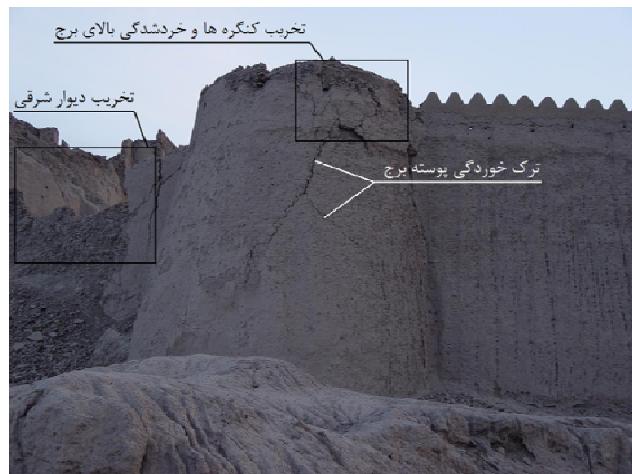
شکل ۳ خسارات وارد به لایه‌ی خارجی برج و دیوار شرقی آن در اثر زلزله

برج ۳۲ در گوشه‌ی شمال شرقی و در ابتدای شکستگی حصار پیرامونی ارگ بم قرار گرفته است (شکل ۱۴). این برج در اثر زلزله در نمای بیرونی دچار ترک‌های برشی بر روی پوسته خارجی خود شده است. در حالی که در نمای داخلی این ترک‌ها مشاهده نمی‌شوند (شکل ۳) و فقط فروریختگی بخشی از مصالح اتاق فوقانی آن دیده می‌شود. اتاق نگهبانی بالای برج در زلزله، به‌غیر از قسمتی از آن، تخریب شده است (شکل ۵). دیوار شرقی برخلاف دیوار شمالی دچار تخریب وسیعی شده است (شکل ۴). در عین حال برج مذکور سالم‌ترین برج در حصار پیرامونی ارگ پس از زلزله محسوب می‌گردد.

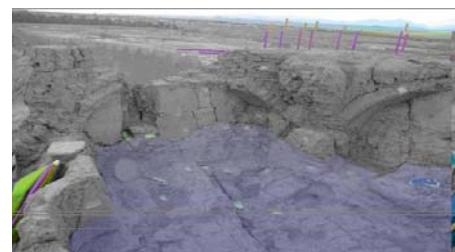
گمانه‌ی ۱: ناحیه‌ی بالای برج (کف اتاق نگهبانی). در بالای برج اتاقی قرار دارد که در اثر زلزله پوشش گندی آن دچار ریزش گردیده است ولی دیوارهای اتاق با درصدی تخریب، باقی مانده‌اند (شکل ۵). این دیوارها از سه لایه تشکیل شده‌اند؛ خشت‌های $۳۷ \times ۳۷ \times ۷$ سانتی متر در پایه‌ی دیوارها، چینه در میانه و خشت‌های $۲۳ \times ۲۳ \times ۵$ سانتی متر در بالا و در پوشش‌های باقی مانده از سقف. این نتایج از گمانه‌ای به ابعاد $۳ \times ۳ / ۵$ متر در داخل و در کف اتاقک بالای برج حاصل شده است.

شکل ۵ بخش‌های باقی مانده‌ی دیوارهای اتاق روی برج

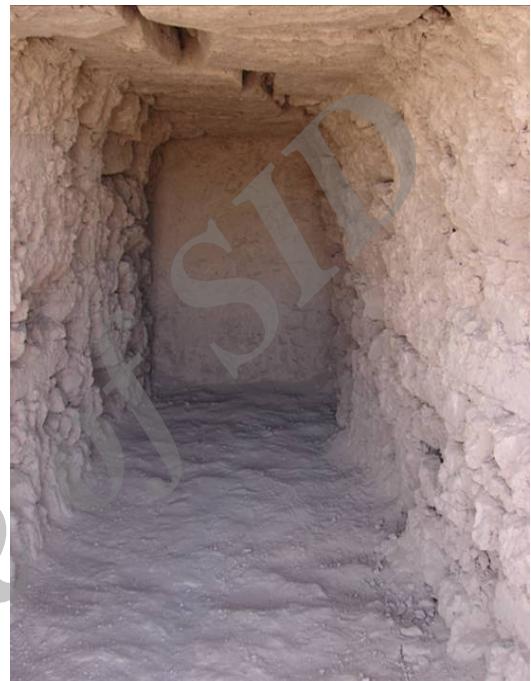
شکل ۱۳ فضای داخلی حفره‌ی ۱ از گمانه‌ی ۴؛ به ترتیب خوردگی ناحیه‌ی بالایی گمانه که تا هسته‌ی برج (در انتهای گمانه) ادامه دارد، توجه شود

۴- تشکیل برج از دو لایه‌ی شامل هسته برج که از پایه تا بالاترین سطح موجود ادامه دارد و پوسته‌ی الحاقی حول آن که با هدف مستحکم‌تر و بزرگ‌تر کردن برج ایجاد شده است (شکل ۱۳).

۵- جداسدگی پوسته و لایه‌ی الحاقی خارجی از هسته‌ی برج ناشی از زلزله (لغزش پوسته بر روی هسته‌ی برج).

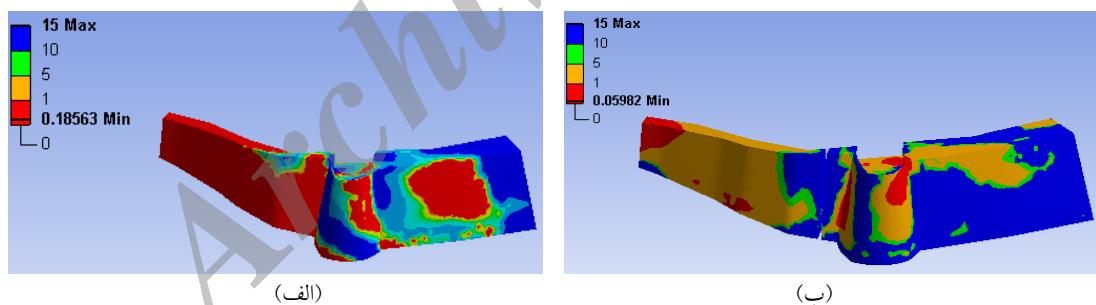
| توضیحات | مدل ۲ | مدل ۱ | پارامتر مورد بررسی |
|---|---|---|--|
| کانتورهای ضریب اطمینان (شکل ۲۲)، نشان می‌دهند که مدل ۱ خسارات شدیدی متحمل شده‌است، در حالی که خسارت در مدل ۲ بسیار کمتر است. در واقع جدایی دیوار شرقی از برج، نقشی بر جسته در بهبود عملکرد لرزه‌ای سازه داشته‌است. شدت خرابی‌ها در مدل ۱ بیان‌گر آن است که، دیوار شرقی (سمت چپ برج) سریعاً در زلزله تخربی شده و همین امر باعث عدم تداوم آنالیز لرزه‌ای سازه می‌شود. | آسیب‌پذیری کم (شکل ۲۲) | آسیب‌پذیری زیاد (شکل ۲۲) | وضعیت کلی سازه براساس کانتورهای ضریب اطمینان |

شکل ۲۲ کانتورهای ضربی اطمینان سازه در زلزله‌ی بم: (الف) مدل ۱، (ب) مدل ۲

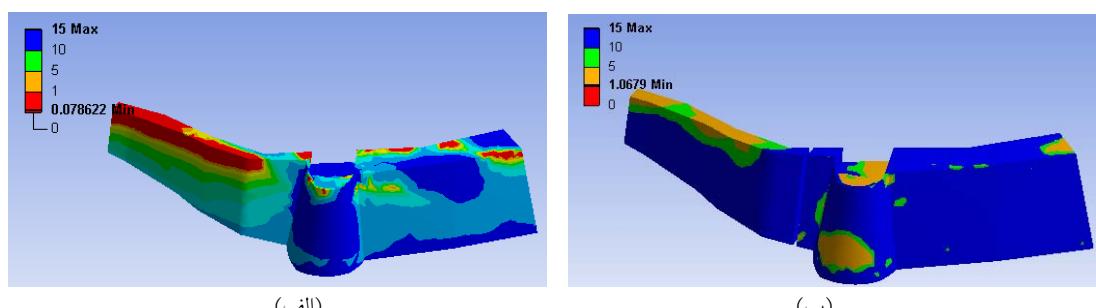
| پارامتر مورد بررسی | مدل ۱ | مدل ۲ | توضیحات |
|---|---|---|---|
| وضعیت کلی سازه بر اساس کانتورهای ضربی اطمینان | آسیب‌پذیری تقریباً کم (شکل ۲۳) | بدون آسیب (شکل ۲۳) | کانتورهای ضربی اطمینان (شکل ۲۳)، نشان می‌دهند که دیوار شرقی (دیوار سمت چپ) برج در مدل ۲ تا حدودی متتحمل خسارت می‌شود، ولی خسارت خاصی به برج و دیوار شمالی (دیوار سمت راست برج) وارد نشده است. شدت خرابی‌ها در مدل ۱ بیان‌گر آن است که دیوار شرقی (سمت چپ برج) سریعاً در زلزله تخرب شده و همین امر باعث عدم تداوم آنالیز لرزه‌ای سازه می‌شود. براساس کانتورهای ضربی اطمینان (شکل ۲۳)، مدل ۲ در زلزله‌ی ناغان دچار آسیب نشده است. |

شکل ۲۳ کانتورهای ضربی اطمینان سازه در زلزله‌ی نagan: (الف) مدل ۱، (ب) مدل ۲

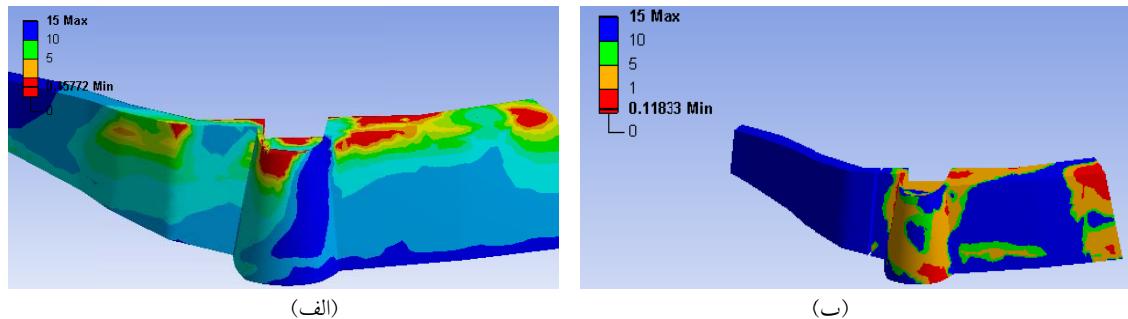
| توضیحات | مدل ۲ | مدل ۱ | پارامتر مورد بررسی |
|--|---|---|---|
| کانتورهای ضربی اطمینان (شکل ۲۴)، نشان می‌دهند که برج و دیوارهای دو سمت آن در مدل ۱، در برخی از نواحی بالای آن‌ها دچار خسارت شده‌اند؛ در مقابل، خسارت در مدل ۲، در ناحیه‌ی پایینی برج و برخی از نواحی بالایی دیوار سمت راست برج (دیوار شمالی) رخ داده است. شدت خرابی‌ها در زلزله‌ی استرتو کمتر از زلزله‌ی بم بوده است. | آسیب‌پذیری تقریباً کم (شکل ۲۴) | آسیب‌پذیری کم (شکل ۲۴) | وضعیت کلی سازه بر اساس کانتورهای ضربی اطمینان |

شکل ۲۴ کانتورهای ضریب اطمینان سازه در زلزله‌ی استرالیا: (الف) مدل ۱، (ب) مدل ۲

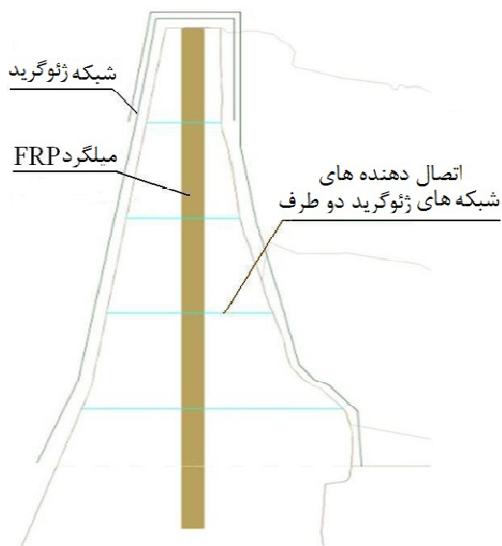
شکل ۲۶ تقویت کنگره‌ها با میلگردهای FRP و الیاف ژئوگرید

بازسازی و تقویت کنگره‌ها. اکثر کنگره‌های روی برج و باروهای ارگ بم به دلیل ضعف مصالح خشت در خمس ناشی از تغییرشکل‌های جانبی و عدم اتصال مناسب به بدنه برج‌ها و دیوارها، در زلزله تخریب شده‌اند. از این رو کنگره‌های تخریب شده برج ۳۲ و دیوار شرقی آن باید بازسازی و تقویت شوند. این تقویت با جاگذاری و تعییه یک میلگرد FRP به صورت عمودی (به قطر ۲۲ میلی‌متر و طول ۱/۸ متر) در میانه‌ی هر کنگره انجام می‌شود. سپس روی خشت‌های کنگره یک لایه ژئوگرید (در دو طرف هر کنگره) مطابق شکل (۲۶) قرار گرفته و توسط اتصال دهنده‌های مناسب در میانه هر کنگره این مش بندی دو طرفه بهم وصل می‌شود تا در گیری کافی بین ژئوگرید و خشت جهت عملکرد توان در خمس به وجود آید. جهت حفظ اصالت منظر، برای نماسازی یک لایه کاهگل کنگره‌ها را به صورت کامل پوشش می‌دهد.

شده روی برج و همین طور دیوار شرقی با میلگردهای FRP (جهت افزایش سختی و اتصال به بدنه برج یا دیوار) و الیاف ژئوگرید (جهت افزایش قابلیت خمش پذیری) تقویت و بازسازی خواهد شد.
