## یادداشت تحقیقاتی

# بررسی شدت رهائش گرمای مصالح و مدل سازی حریق در ساختمان پلاسکو

# Heat release rate of materials and fire modelling of Plasco building's incident

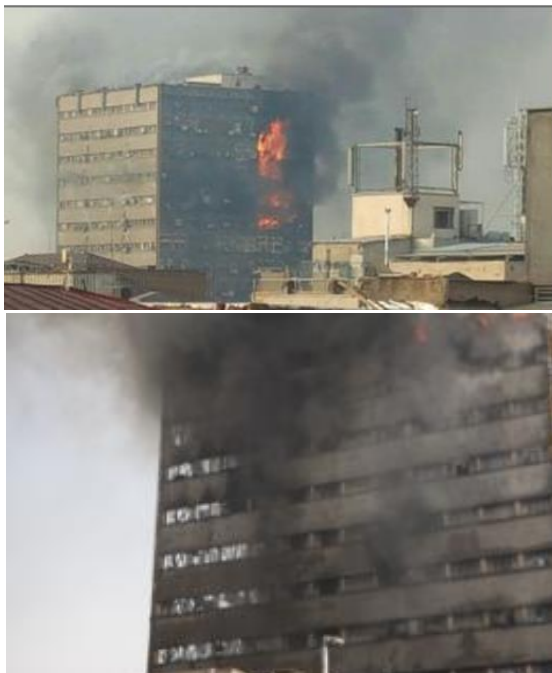
حریق قبل از ساعت ۸ صبح از یک واحد تجاری در طبقه ۱۰ در ضلع شمال غربی آغاز شد. سیم‌کشی غیر اصولی برق و وصل کردن آن به گرم‌کن برقی جزو دلایل اصلی شروع آتش‌سوزی بوده است.

شکل ۲. بالا: گسترش حریق در طبقات ۱۰ تا ۱۴ در ضلع شمال غربی،

پایین: ریزش شمال غربی ساختمان

Fig. 2. top: fire development in 10<sup>th</sup> to 14<sup>th</sup> floors of the northwest; down: northwest building collapse

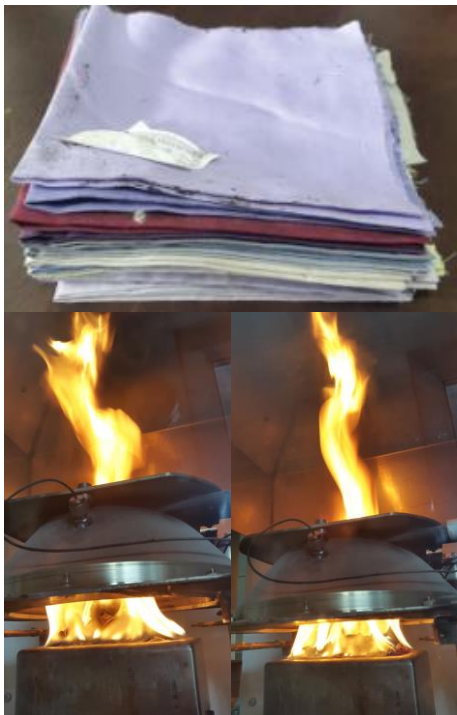
شکل ۳. تصاویری از آزمون پارچه، قبل و حین آزمون

Fig. 3. Images of the fabric test before and during the test

برای برآورد بار حریق موجود در ساختمان، یک آزمایش آتش بر روی نمونه‌هایی از پارچه‌های موجود در ساختمان پلاسکو صورت گرفت (شکل ۳). این نمونه‌ها از محل پاساژ پلاسکو برداشت شده بودند.

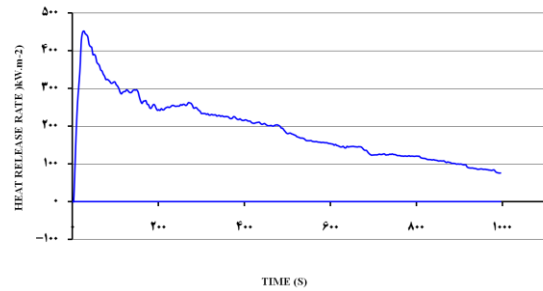
پارچه است. بیشینه شدت رهایش گرما و کل رهایش گرما در این آزمون، به ترتیب ۱۹۲ کیلو وات بر متر مربع و ۴۵۲ مگا ژول بر متر مربع بوده است که مقادیر بالایی هستند. چنانچه مقدار پارچه سوخته شده موجود در مغازه‌هایی که دچار حریق شدند، تقریباً ۵۰۰ کیلوگرم تخمین زده شود، مقدار کل حرارت ناشی از سوختن آنها تقریباً بیش از ۱۰ هزار مگاژول در هر مغازه خواهد بود که البته این اعداد تقریبی هستند. بر اساس نتایج پارچه آزمون شده دارای تمایل زیاد به رسیدن به نقطه گر گرفتگی و مشارکت بسیار زیادی در گسترش آتش سوزی داشته است. برای تحلیل بهتر ابعاد قضیه، در اینجا مقایسه نتایج آزمون آتش پارچه با تعدادی از مصالح ساختمانی قابل اشتعال رایج در کشور صورت می‌گیرد. نتایج آزمون روی این نمونه‌ها در مراجع [5 و 6] آمده است. نمونه‌ها شامل MDF، HDF، ورق مشبکی PVC، موکت و پلی‌کربنات بودند. نمونه PVC دارای شکل شبکه‌ای دو جداره با ضخامت حدود ۸ میلی متر بود و چگالی داده شده برای آن مربوط به خود ماده بود (یعنی چگالی ورق با ضخامت حدود ۰/۸ میلی متر). این مصالح در آزمایشگاه آتش مرکز تحقیقات راه، مسکن و شهرسازی در تراز تابشی  $50 \text{ kW/m}^2$  آزمون شده‌اند. علائم اختصاری در انتهای مقاله آورده شده است.

شکل ۴. منحنی شدت رهایش گرما برای آزمون پارچه

Fig. 4. Heat release curve for fabric Specimen

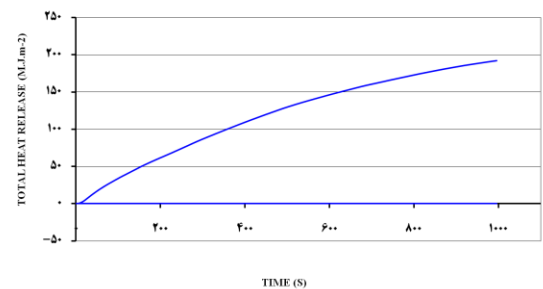
شکل ۵. منحنی کل رهایش گرما برای آزمون پارچه

Fig. 5. Total heat release curve for fabric Specimen

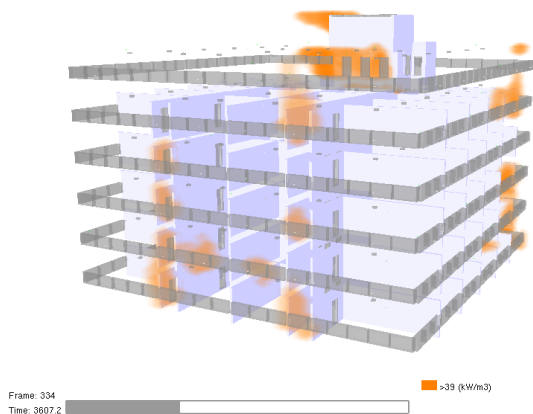
آتش طی ۲۸۰۰ ثانیه وارد راهروی طبقه ۱۳ می‌شود. سپس حریق طی ۳۶۰۰ ثانیه از پنجره بالای واحد نستر (واقع در ضلع شمال غربی ساختمان) در طبقات ۱۰، ۱۱، ۱۲ و ۱۴ بیرون زده و ناظر بیرونی ۴ طبقه را در حال سوختن می‌بیند، ولی آتش هنوز وارد برخی از واحدهای تجاری نشده و بیشتر در شفت‌ها، راهروها و واحدهایی که بالای نستر هستند، پیشروی کرده است.

شکل ۱۴. تصویر ساختمان، ۶۰ دقیقه بعد از آتش سوزی

Fig. 14. model, 60 minutes after the fire

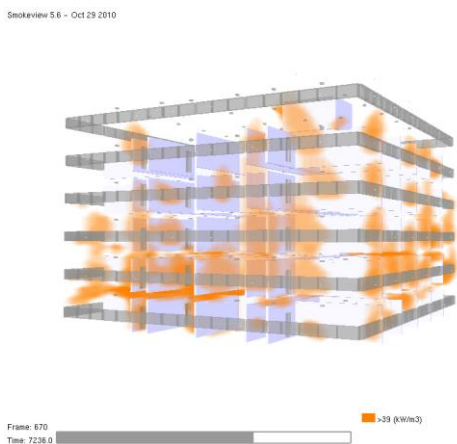
شکل ۱۵. تصویر ساختمان، ۱۲۰ دقیقه بعد از آتش سوزی

Fig. 15. model, 120 minutes after the fire

آتش تا ثانیه ۴۸۰۰ (دقیقه ۸۰) وارد واحدهای طبقه ۱۱ و قبل از ثانیه ۶۰۰۰ (دقیقه ۱۰۰) وارد واحدهای طبقه ۱۲ شده است. از ۷۲۰۰ ثانیه به بعد، تقریباً کل ساختمان در حال

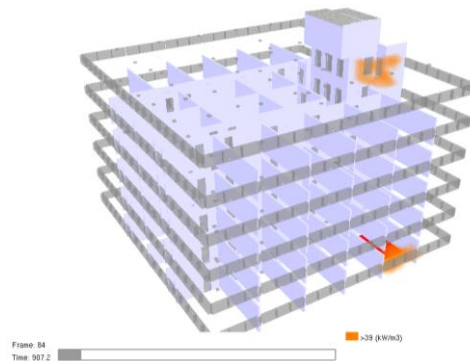
شکل ۱۲. تصویر ساختمان، ۱۵ دقیقه بعد از آتش سوزی

Fig. 12. model, 15 minutes after the fire

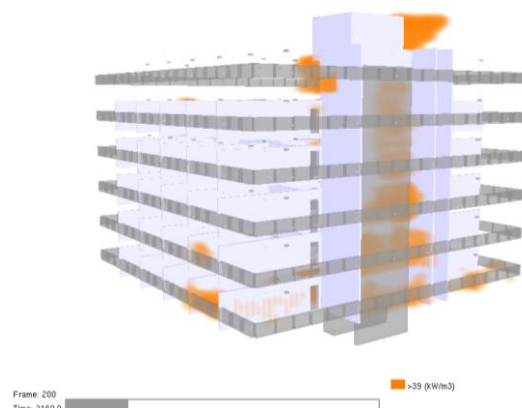
آتش از طریق راهرو و پلکان به طرف بالا زبانه می‌کشد و طی ۹۰۰ ثانیه از طریق پلکان وارد طبقه ۱۵ می‌شود. طبقه ۱۵ جزو اولین طبقاتی بوده که می‌توانسته به طور طبیعی در معرض آتش سوزی قرار گیرد. آتش طی ۱۱۰۰ ثانیه از طریق شفت آسانسور و پلکان به طبقه ۱۱ نفوذ، سپس طی ۱۲۰۰ ثانیه از پنجره راهروی ضلع شرقی بیرون زده، تا قبل از ثانیه ۱۸۰۰ ارتفاع شعله به دو طبقه می‌رسد. به علت وجود راهرو و پنجره در انتهای ضلع شرقی، امکان بیرون زدن شعله از پنجره‌ها در اینجا وجود داشته، اما به علت پاشیدن آب از بیرون توسط آتش نشانی، به طور کلی در این ضلع خروج شعله کمتر دیده شده است. آتش طی ۲۱۰۰ ثانیه اتاق تاسیسات کلیه طبقات را در بر می‌گیرد.

شکل ۱۳. تصویر ساختمان، ۳۶ دقیقه بعد از آتش سوزی

Fig. 13. model, 36 minutes after the fire

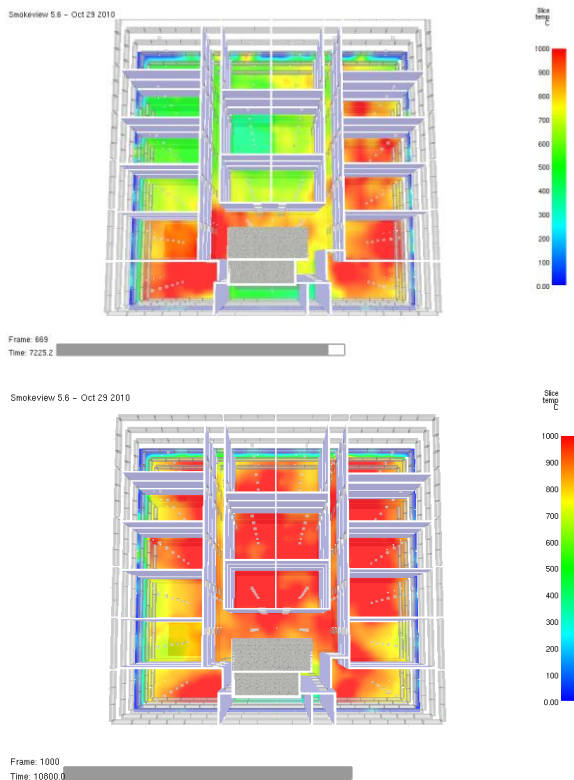
مدل نشان داد که با توجه به اینکه آتش به راحتی از طریق شفت آسانسور، تأسیسات و پلکان به سمت طبقات فوقانی حرکت کرده است، بیشینه دماها در طبقات یازدهم رخ داده است. نتایج نشان داد که حدود ۱/۵ ساعت بعد از شروع حریق، دما در طبقه ۱۱ در جلوی آسانسور و پلکان (شمالی) به حدود ۷۰۰ تا ۸۰۰ و ۲ ساعت بعد از آتش سوزی به حدود ۸۰۰ تا ۱۰۰۰ درجه سلسیوس رسیده است، دما در طبقه یازدهم ۳ ساعت بعد از آتش سوزی در محدوده ۸۰۰ تا ۱۰۰۰ درجه سلسیوس باقی مانده، که این امر نقش مهمی در شکست سازه‌ای ساختمان داشت.

شکل ۱۷. تصویر شماتیک دما-زمان طبقه یازدهم

Fig. 17. The temperature-time schematic diagram, the 11<sup>th</sup> floor

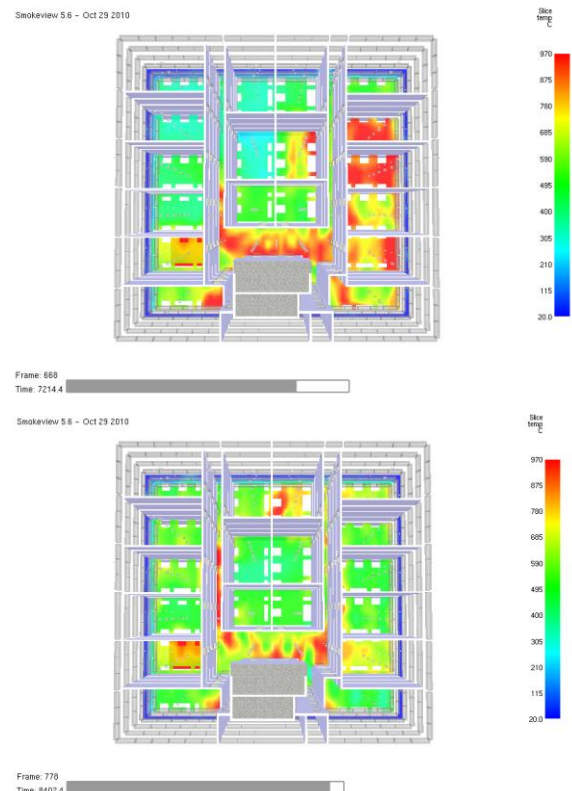
دمای طبقات در فاصله ۱۰ سانتی متری از سقف کاذب، اندازه‌گیری شد. نتایج کامل چگونگی توسعه دما در طبقات مختلف در گزارش تلفیق هیأت ویژه پلاسکو [7] آمده است. نتایج نشان داد که حدود ۱/۵ ساعت پس از شروع حریق، دما در طبقه ۱۰، در جلوی آسانسور و پلکان به حدود ۶۰۰ تا ۷۰۰ درجه سلسیوس و ۲ ساعت بعد از آتش سوزی به ۸۰۰ تا ۹۰۰ درجه سلسیوس رسیده است، این در حالی است که دما در فضاهای مختلف طبقه، در حال افزایش است. با توجه به وزن مواد سوختنی پیش بینی شده در مدل، دما در طبقه دهم بعد از ۲ ساعت، تا حدودی شروع به کاهش می‌کند و همان‌گونه که در شکل (۱۶) مشاهده می‌شود، حدود ۲ ساعت بعد از شروع آتش سوزی دما در قسمت جلوی آسانسور و پلکان حدود ۷۰۰ تا ۹۰۰ درجه سلسیوس است.

شکل ۱۶. تصویر شماتیک دما-زمان طبقه دهم

Fig. 16. Schematic image of temperature-time, 10<sup>th</sup> floor
