تعیین دلایل خوردگی و تخریب زود هنگام تیوب‌های کولر هوایی در واحد آیزوماکس

آذین احمدی^{۱*}، اکرم نوری دلاور^۲، امیر پاشا^۳، حسن عبیری^۴

Determination of Corrosion Causes and Premature Failure of The Tubes of Air Cooler in ISOMAX Unit

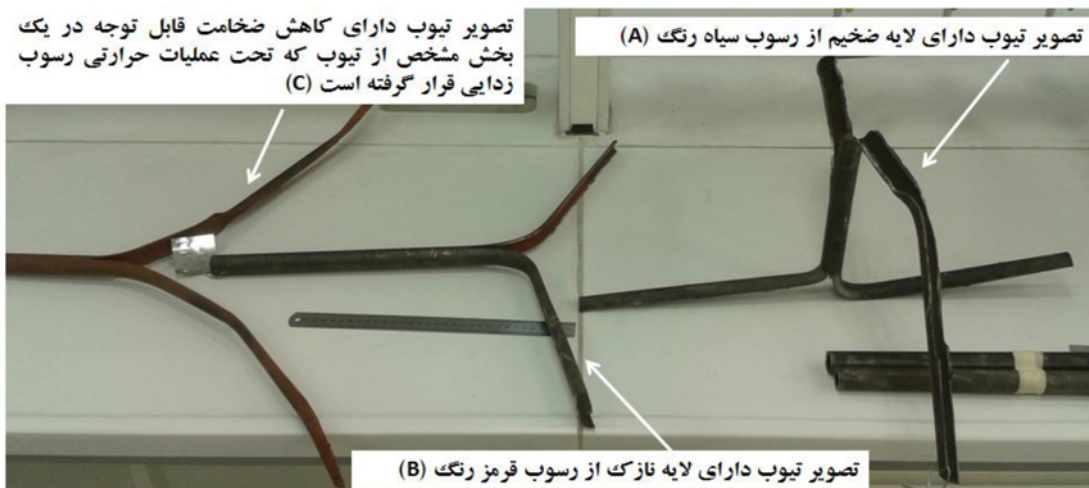
تصویر مربوط به ۳ عدد از تیوب‌های تخریب شده کولر هوایی واحد آیزوماکس که با حروف A، B و C نام گذاری شده اند، در شکل ۱ نشان داده شده است.

شکل ۱- تصاویر تیوب‌ها جهت بررسی‌های خوردگی.

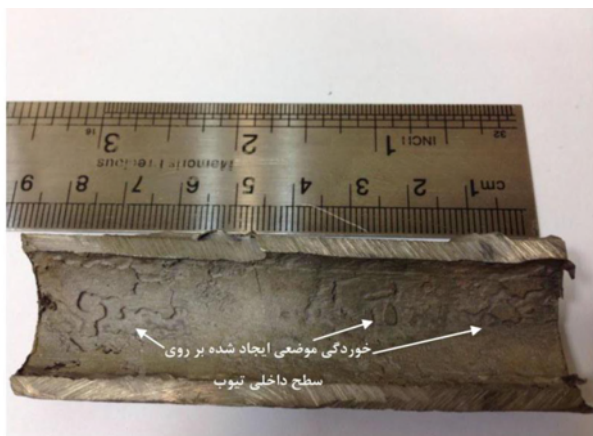
همان‌طور که در شکل ۳ مشاهده می‌گردد، سطح داخلی تیوب در زیر رسوب‌ها به شدت دچار خوردگی موضعی (در برخی مناطق از نوع حفره‌ای) شده است. بر اساس مشاهدات ظاهری صورت گرفته بر روی تیوب A و با توجه به شکل ۲ می‌توان بیان کرد که در تیوب A، مکانیزم خوردگی زیر رسوبی فعال بوده است [۳]. بطور کلی خوردگی موضعی اتفاق افتاده در زیر یا اطراف رسوب‌های موجود بر سطح فولاد به عنوان خوردگی زیر رسوبی شناخته می‌شود [۶].

شکل ۳- تصویر سطح داخلی تیوب A بعد از فرایند اسیدشویی. وجود خوردگی موضعی شدید بر روی سطح داخلی تیوب مشاهده می‌گردد.

رسوب اکسید آهن مگنتایت به خودی خود خورنده نیست و حتی وجود یک لایه نازک از آن بر روی سطح داخلی تیوب می‌تواند منجر به کاهش خوردگی گردد [۵]. بنابراین، وجود آن موجب خوردگی زیر رسوبی از نوع غیر مستقیم شده است و مکانیزم خوردگی زیر رسوبی رخ داده بر روی سطح داخلی تیوب نیز از نوع سل غلظتی می‌باشد.

با توجه به بررسی‌های انجام شده و اینکه عامل اصلی بروز مشکلات خوردگی در تیوب A وجود رسوب اکسید آهن مگنتایت است، به نظر می‌رسد اولین اقدام موثر جهت کنترل مکانیزم خوردگی در تیوب‌های مشابه تیوب A، می‌تواند جلوگیری از تشکیل این رسوب با ضخامت زیاد باشد.

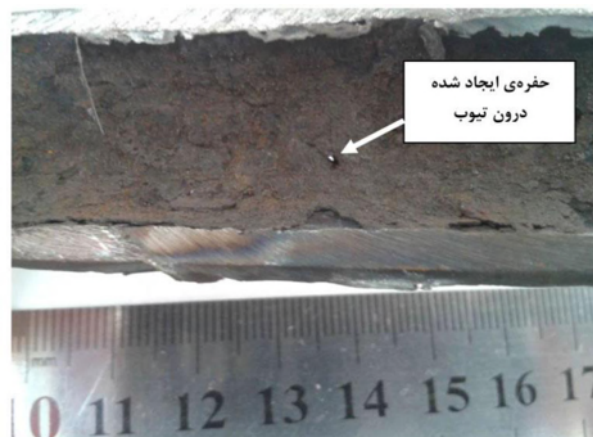
تصویر سطح داخلی تیوب A از نمای نزدیک‌تر در شکل ۲ نشان داده شده است. در شکل ۲، یک لایه رسوب ضخیم که سطح داخلی تیوب را پوشانده و وجود یک حفره راه به در، مشاهده می‌گردد. تصویر بخشی دیگری از تیوب A پس از اسیدشویی در شکل ۳ نشان داده شده است.

شکل ۲- تصویر سطح داخلی تیوب A، پوشیده شده با رسوب سیاه‌رنگ و ضخیم، یک حفره درون تیوب مشاهده می‌گردد.

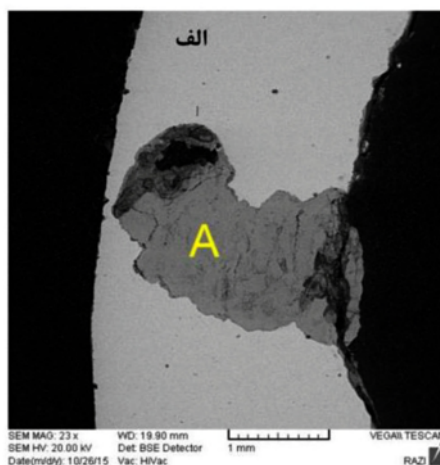
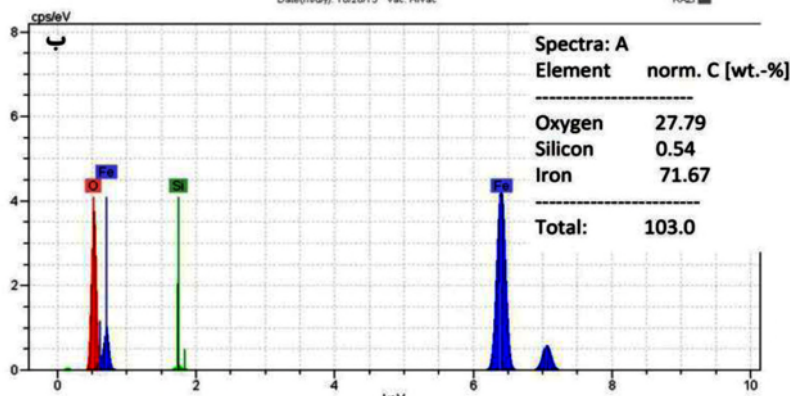
جهت تعیین عوامل خورنده در زیر رسوب اکسید آهن، ماهیت محصولات خوردگی در منطقه‌ی پیشروی خوردگی (درون حفره‌های خوردگی) بررسی شد. به این منظور، از تیوب A در محل خوردگی‌ها، دو مقطع مختلف تهیه شد. تصاویر میکروسکوپ الکترونی مربوطه در شکل‌های ۴ الی ۶ نشان داده شده است. هم‌چنین جهت تعیین ماهیت محصولات خوردگی بر روی آن آزمون EDS نیز انجام گردید. به طور کلی حفره‌های ایجاد شده بر روی سطح داخلی تیوب دارای دو مورفولوژی متفاوت هستند. برخی از آن‌ها، حفره‌های عمیق با لبه‌های تقریباً تیز و عمق زیاد (شکل ۴ - الف) و برخی دیگر به شکل گوجینگ (شکل ۶ - الف) می‌باشند.

همان‌طور که در شکل ۴ - الف مشاهده می‌گردد، درون حفره، از محصولات خوردگی پر شده است که آنالیز نقطه‌ای انجام شده بر روی این محصولات نشان داد جنس آن‌ها عمدتاً از نوع اکسیدهای آهن است.

شکل ۴ - تصویر سطح مقطع تیوب A (الف) در محل یکی از حفره‌های ایجاد از سطح داخلی آن، (ب) آنالیز نقطه‌ای انجام شده بر روی بالک رسوب‌های موجود در آن (منطقه نشان داده شده با علامت A در شکل ۴-الف) نشان دهنده وجود اکسیدهای آهن می‌باشد.

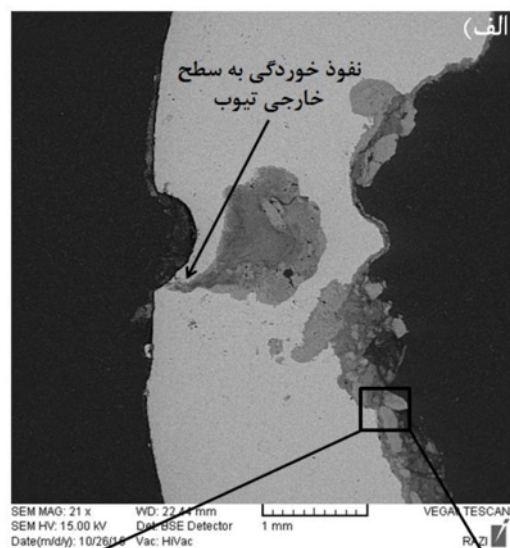
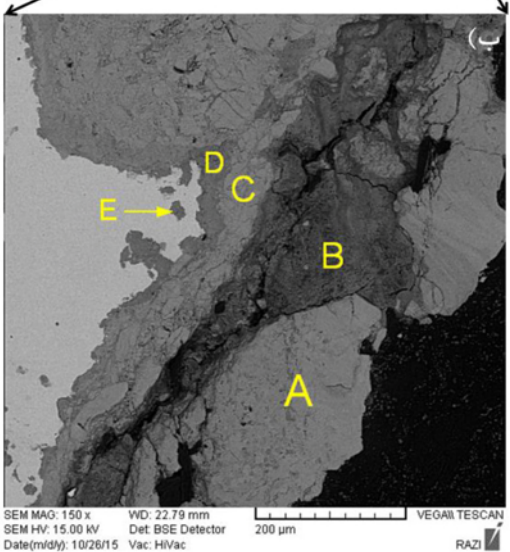
تصویر مقطع دیگری از تیوب نیز در شکل ۸ نشان داده شده است. مشاهده می‌شود که حفره خوردگی نشان داده شده در این شکل از نظر مورفولوژی و شرایط پیشروی متفاوت از حفره خوردگی نشان داده شده در شکل ۴-الف است. حفره خوردگی نشان داده شده در شکل ۴-الف دارای دهانه‌ی کوچک و عمق زیاد و حفره خوردگی نشان داده در شکل ۶-الف به شکل گوجینگ می‌باشد.

شکل ۶- تصاویر سطح مقطع تیوب A که دچار خوردگی از سطح داخلی شده است. مشاهده می‌گردد که خوردگی به سطح خارجی تیوب نفوذ کرده است.

جهت تعیین ماهیت رسوب‌های موجود در منطقه خوردگی در سطح داخلی تیوب A که در شکل ۶-ب نشان داده شده است، به کمک پروب EDS آنالیز نقطه‌ای انجام شد که نتایج آن در جدول ۴ آورده شده است. همانطور که در جدول ۴ دیده می‌شود بیشتر محصولات خوردگی در این حفره نیز مانند حفره نشان داده شده در شکل ۴-الف، اکسید آهن است. بنابراین، به نظر می‌رسد که اکسیژن نقش فعالی در بروز این حفره خوردگی داشته باشد. بر روی حفره‌ی نشان داده در شکل ۸ نیز همانند حفره‌ی قبل نقشه‌ی توزیع گوگرد تهیه شد که در شکل ۷ نشان داده شده است. مشاهده می‌گردد که بر خلاف حفره‌ی نشان داده شده در شکل ۶-الف، تجمع عنصر گوگرد در منطقه‌ی پیشروی خوردگی نسبت به سایر قسمت‌های رسوب وجود دارد. وجود گوگرد در منطقه‌ی پیشروی حفره‌ی خوردگی می‌تواند ناشی از نفوذ آب حاوی آمونیوم بی‌سولفاید و آمونیوم کلراید حل شده درون سیال باشد [۱].

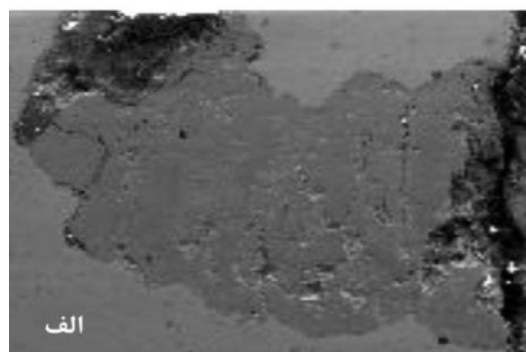
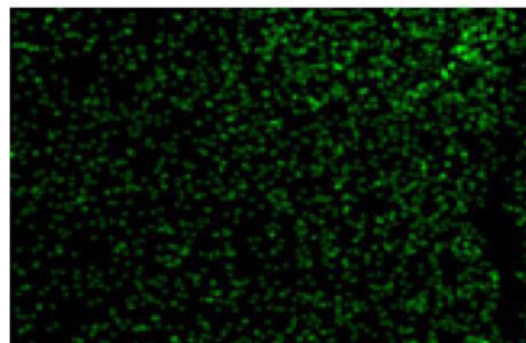
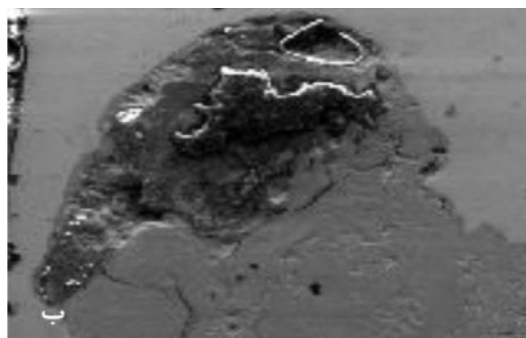
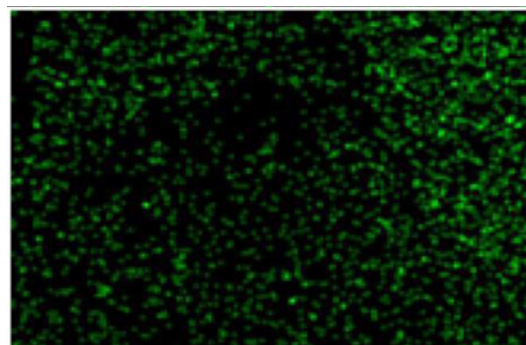
نقشه توزیع عنصر گوگرد نیز تهیه شد که در شکل ۵ نشان داده شده است.

همانطور که در شکل ۵-الف و ۵-ب دیده می‌شود مقدار عنصر گوگرد در محل حفره کمتر از مقدار آن بر روی سطح آلیاژ ثبت شده است. با علم به اینکه مقدار گوگرد در آلیاژ ناچیز است، می‌توان بیان نمود که در بخش‌های مختلف رسوب گوگرد وجود ندارد و یا مقدار آن بسیار کم است.

شکل ۵- تصاویر حفره خوردگی ایجاد بر روی سطح داخلی تیوب A در اثر خوردگی که نقشه‌ی نحوه توزیع گوگرد در بخش‌های مختلف حفره، مشاهده می‌گردد.

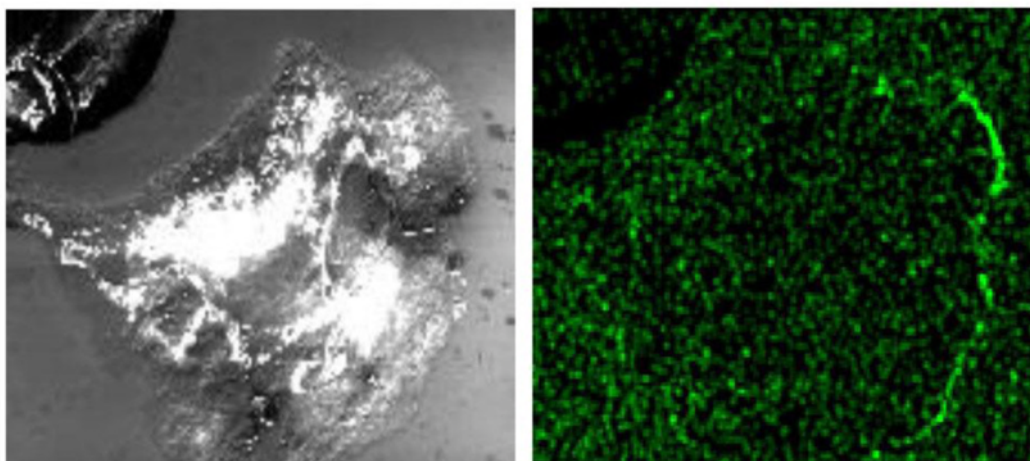
از تشکیل سل غلظتی اکسیژن و یا تغلیط عوامل خوردنده مانند آمونیوم بی‌سولفاید موجود در سیال بوده است. یکی از شناخته شده‌ترین سل‌های غلظتی، سل غلظتی اکسیژن است. در این حالت غلظت اکسیژن در زیر رسوب‌ها و در نزدیکی سطح فلز که در حال خورده شدن است کم می‌شود. در واقع خوردگی در زیر رسوب منجر به مصرف اکسیژن در آن منطقه می‌گردد. از طرفی دیگر این رسوب مانع از نفوذ اکسیژن به نواحی در حال خورده شدن می‌شود و به این ترتیب سل غلظتی اکسیژن پایدار می‌گردد [۳]. از طرف دیگر، آب موجود در بالک سیال به دلیل حل کردن نمک‌های آمونیوم بی‌سولفاید و آمونیوم کلراید دارای عوامل خوردنده می‌باشد که تغلیط این عوامل خوردنده در زیر رسوب نیز می‌تواند منجر به خوردگی شده باشد.

شکل ۷ - تصاویر یکی از حفره‌های خوردگی ایجاد بر روی سطح داخلی تیوب A و نقشه‌ی نحوه توزیع گوگرد در بخش‌های مختلف حفره، وجود مقدار قابل ملاحظه‌ای از گوگرد در منطقه‌ی پیشروی حفره ثبت شده است.

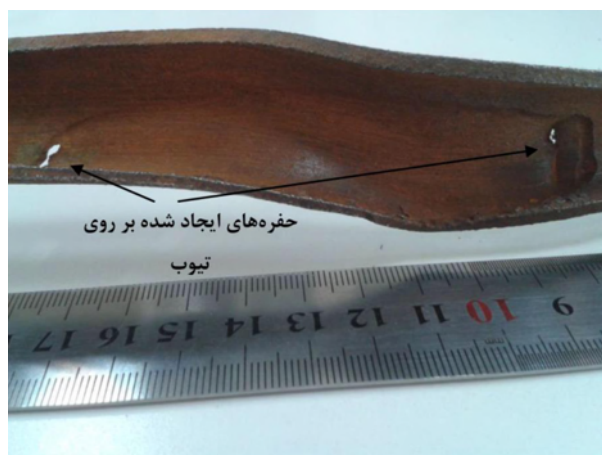
تصاویر سطوح داخلی تیوب‌های B و C به ترتیب در شکل‌های ۸ و ۹ مشاهده می‌گردد. در بررسی‌های چشمی انجام شده بر روی سطح داخلی تیوب‌های B و C مشخص شد که از نظر مورفولوژی خوردگی عمومی، هر دو تیوب شرایط مشابهی دارند. به طوریکه یک لایه نازک از محصولات خوردگی بر روی سطح آن‌ها تشکیل شده و حفره‌های خوردگی کم عمق به صورت پراکنده در بخش‌های مختلف سطح داخلی تیوب‌ها به چشم می‌خورد. با توجه به شرایط ظاهری سطح داخلی تیوب C در منطقه‌ی سوراخ شده که آثار ناشی از فرسایش در آن نمایان است، به نظر می‌رسد که کاهش ضخامت در اثر خوردگی سایشی می‌باشد. بر اساس مشاهدات ظاهری صورت گرفته، به نظر می‌رسد

شکل ۹ - تصویر سطح داخلی تیوب C که در اثر کاهش ضخامت ناشی از خوردگی موضعی سوراخ شده است.

پدیده‌ی خوردگی نیز بر روی سطح داخلی تیوب مذکور فعال بوده است، می‌توان بیان کرد که علت سوراخ شدگی تیوب C خوردگی فرسایشی^۱ بوده است [۸].

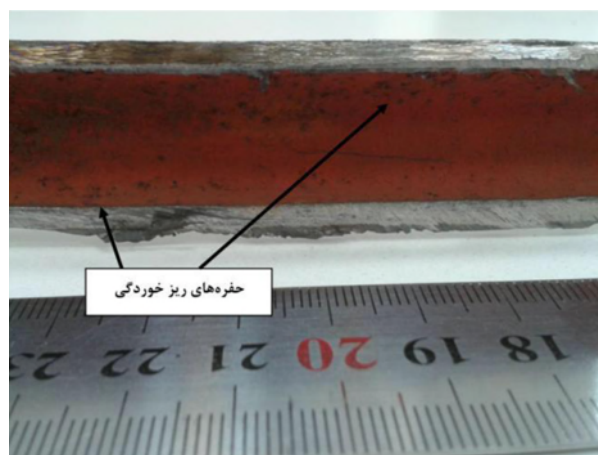
شکل ۸ - تصویر سطح داخلی تیوب B. لایه‌ی محصولات خوردگی قرمز رنگ بر روی سطح مشاهده می‌گردد که در زیر آن رسوب سیاه‌رنگ وجود دارد.

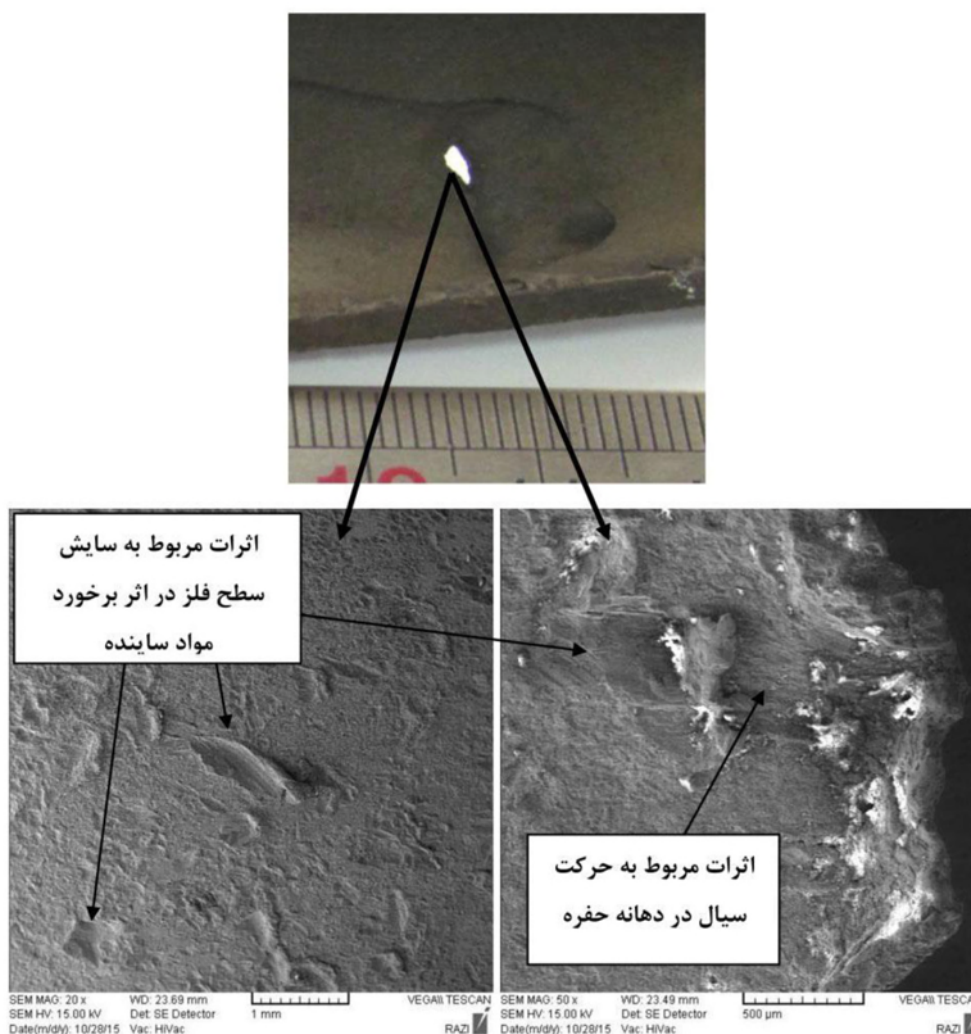
نتایج بررسی‌های انجام شده بر روی تیوب‌های B و C نشان داد که دو مکانیزم فعال خوردگی زیر رسوبی (تیوب A) و خوردگی فرسایشی (تیوب C) در تیوب باندل مورد بررسی منجر به سوراخ شدن تیوب‌ها شده است. از آنجا که سرعت سیال یکی از عوامل تاثیر گذار بر خوردگی فولاد کربنی در محیط آمونیوم بی سولفاید است [۲] و با توجه به اینکه معمولاً خوردگی زیر رسوبی در سرعت‌های پایین سیال و خوردگی فرسایشی در سرعت‌های بالای سیال اتفاق می‌افتد [۸]، می‌توان نتیجه گرفت که سرعت سیال درون تیوب‌های تیوب‌باندل مورد مطالعه متفاوت بوده است. اختلاف سرعت می‌تواند ناشی از سه احتمال باشد. ۱- به دلیل مسافت کم

وجود حفره بر روی آن‌ها می‌توان نتیجه‌گیری نمود که بر خلاف تیوب A مشکل خوردگی درون تیوب‌های B و C از نوع خوردگی حفره‌ای نبوده است. با توجه به اینکه خوردگی قابل توجهی بر روی تیوب B مشاهده نشد، تمرکز بررسی‌ها بر روی تیوب C که بر اثر کاهش ضخامت موضعی شدید سوراخ شده بود، قرار گرفت. به منظور بررسی پدیده خوردگی فرسایشی در تیوب C ابتدا سطح تیوب توسط محلول اسیدشویی رسوب‌زدایی شد و سپس از محل سوراخ به وجود آمده بر روی تیوب، قطعه‌ای برش داده شده و تحت بررسی توسط SEM قرار گرفت. تصویر تهیه شده توسط SEM از نمونه در شکل ۱۰ نشان داده شده است.

با توجه به نتایج به دست آمده از بررسی‌های SEM که در شکل ۱۰ نشان داده شد، می‌توان پدیده‌ی فرسایش را به عنوان یکی از عوامل موثر در سوراخ شدن تیوب C عنوان کرد. با توجه به اینکه

شکل ۱۰- تصاویر سطح داخلی تیوب C در محل سوراخ شده. اثرات مربوط به حرکت سیال و فرسایش ناشی از برخورد ذرات ساینده به سطح آلیاژ مشاهده می‌گردد.

تزریق آب در بالاسری تیوب‌باندل تا مسیر تقسیم سیال جهت ورود به هدرباکس، اختلاط کافی بین آب و فاز هیدروکربن ایجاد نشده باشد و بنابراین توزیع این دو فاز در تیوب‌ها به صورت نامناسب انجام گردد؛ ۲- به دلیل گرفتگی برخی از تیوب‌ها، سرعت سیال در سایر تیوب‌ها افزایش یافته و منجر به تخریب آن‌ها شده است؛ ۳- به دلیل عدم تقارن در خروجی کولرهای هوایی سرعت سیال درون آن‌ها متفاوت باشد. از طرفی دیگر، بررسی‌ها نشان داد که وجود اکسیژن در خوردگی
