تحلیل شکست ناشی از جوشکاری حین کاردر خط لوله ی گاز فولاد X52

Analysis of Failure Caused by In-service Welding in an X52 Gas Pipeline

In the research presented in this paper, a failure analysis were carried out to identify causes of an incident, which had taken place after an operation to repair a leak in an interstate natural gas pipeline. In this operation, a partial encirclement reinforcement (patch) was welded to the carrier pipe according to an available hot taping procedure, while gas was flowing in the pipeline. The failure analysis commenced with preliminary steps of gathering of background data regarding the repair operation and then several samples were extracted for macroscopic and microscopic metallurgical examinations. In addition to fractographic analyses of fracture surfaces, pipe material was examined because the pipeline had been in service for prolonged period and there was not any official material information available. The analyses disclosed that hydrogen-assisted cracking, wrong design of branch connection, paint coating and pipeline operating conditions were major factors contributing to the failure.

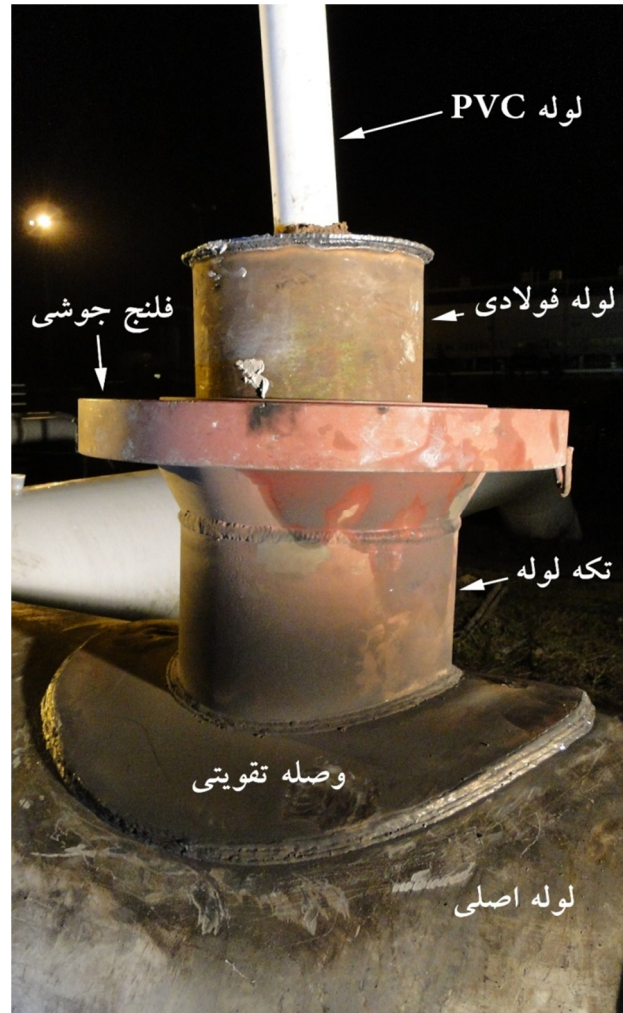
به منظور تعمیر نشتی، از یک تکه لوله‌ی X52¹ با قطر 16in، یک فلنج جوشی کلاس 600 و یک فلنج کور استفاده شد. همان گونه که در شکل 2 نشان داده شده است، از یک تقویت محیطی ناکامل² (وصله³) با قطر داخلی کمی بیش‌تر از 16in و قطر خارجی 30in نیز استفاده شد. به منظور ایجاد محیطی ایمن برای کارکنان، گاز نشتی با استفاده از یک لوله‌ی فولادی 14in و یک لوله‌ی PVC به قطر 4in (100mm) و طول 3m به محلی دور از محل جوش منتقل شد (شکل 2).

شکل 2 - تجهیزات بکاررفته در عملیات تعمیر نشتی

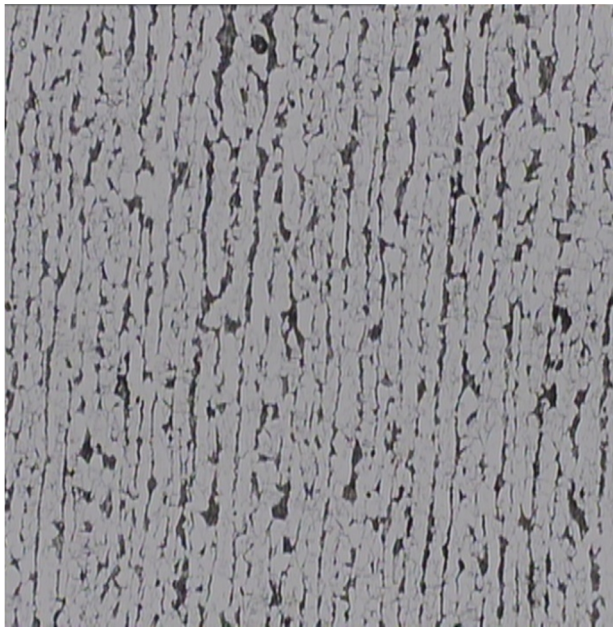
شکل 4- ریزساختار میکروسکوپ نوری فلز پایه (فولاد لوله) که شامل لایه های فریت و پريت است

ریزساختار فلز پایه در شکل 4 نشان داده شده است. ریزساختار فریت-پرلیتی این فولاد به خوبی مشخص است. مناطق سفید رنگ فریت و مناطق تیره پرلیت هستند. ریزساختار در اثر نور گرم لایه‌لایه شده است. به این پدیده لایه‌ای شدن فریت-پرلیت¹ گفته می‌شود که در شکل 4 به وضوح نمایان است. با این وجود دانه‌ها کشیدشده نیستند و تبلور مجدد یافته هستند که بیانگر حالت نرماله‌شده‌ی فولاد است.

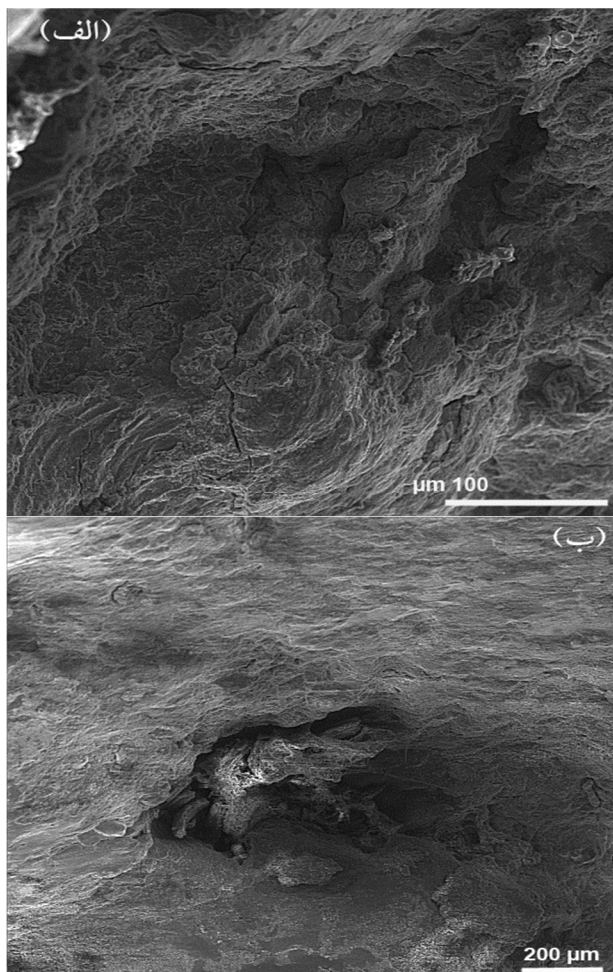
سطح شکست این نمونه با میکروسکوپ الکترونی روبشی نیز مورد مطالعه قرار گرفته که تصاویر آن در شکل 7 نشان داده شده است. هر دو تصویر شکستی ترد را نشان می دهند که در منطقه ی الف (شکل 7الف) همراه با ترک های میکروسکوپی و در منطقه ی ب (شکل 7ب) همراه با تورق است. نوع شکست ماده تابعی از دماست. شکست در 12°C رخ داده است که بالاتر از دمای تبدیل تردی به نرمی ماده است زیرا در 0°C انرژی ضربه ماده 55 J (جدول 2) بود و حفره ها نیز در سطح شکست مشاهده شد (شکل 6). از این رو ماده لوله حین شکست رفتاری نرم داشته است. با این حال مکانیسم تورق در سطح شکست مشاهده شد.

شکل 7- تصاویر سطح شکست تکه لوله پرتاب شده

مناطق الف) الف و ب) ب.

بر اساس مشاهدات به خصوص شروع شکست از منطقه‌ی الف که در آن جوش بر جهت تنش محیطی عمود است، محتمل‌ترین علت شکست ترک هیدروژنی در نظر گرفته شد. با این وجود ظاهر سطح شکست چوبی شکل دیده شده در شکل 7 الف مشخصه‌ی پارگی ورقه‌ای است. در حقیقت شکست با ترک هیدروژنی آغاز شده است و ظاهر چوبی شکل روی مابقی سطح شکست نتیجه‌ی آخال‌هایی است که در فلز پایه وجود دارند.

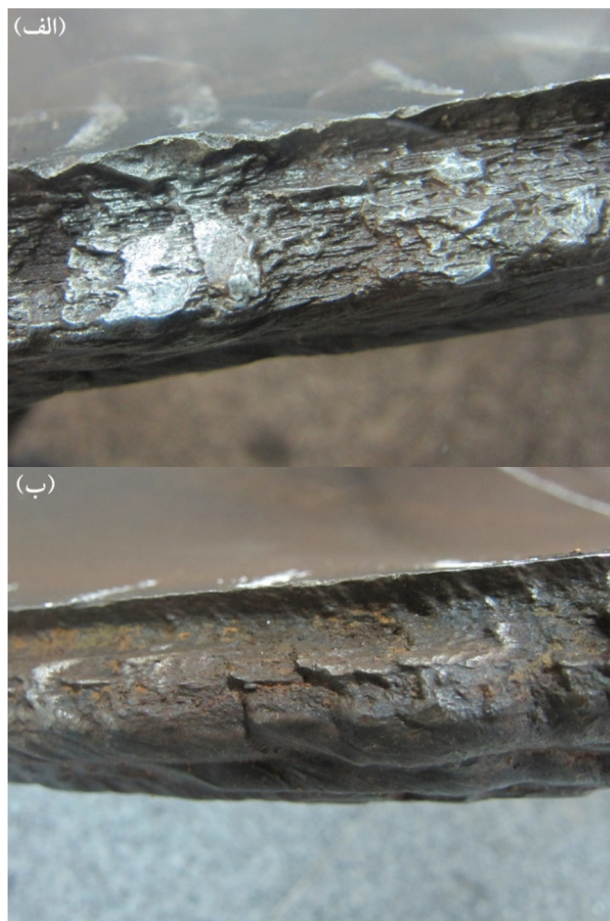
بر طبق بررسی های چشمی، سطح شکست تکه پرتاب شده ی لوله به دو منطقه ی الف و ب تقسیم می شود که در شکل 3 نشان داده شده است. همان گونه که در شکل 6الف نشان داده شده است، سطح شکست منطقه ی الف شکستی ترد و تورقی به همراه سطح شکستی چوبی شکل¹ را نشان می دهد.

شکل 6ب نشانه های تیرمانند و جناغی شکل² را نشان می دهد که بیانگر سطح شکست ترد در منطقه ی ب است. این نشانه ها پیوسته و نسبتا یکنواخت هستند اما احتمالا به خاطر لایه ای از اکسید سطحی واضح نیستند. این الگوی شکست بیانگر آن است که شکست ابتدا در وسط ضخامت لوله آغاز شده، سپس به طرف سطح لوله اشاعه یافته و نشانه های V شکل را بوجود آورده است. الگوی تیرمانند به منطقه ی الف اشاره می کند. بنابراین منطقه ی الف منشا شکست است و شکست در این منطقه آغاز شده، به منطقه ی ب به صورت ترد اشاعه یافته و HAZ را دنبال کرده است [12].

شکل 6- تصویر میکروسکوپی سطح شکست منطقه ی الف

ب) تکه لوله پرتاب شده.

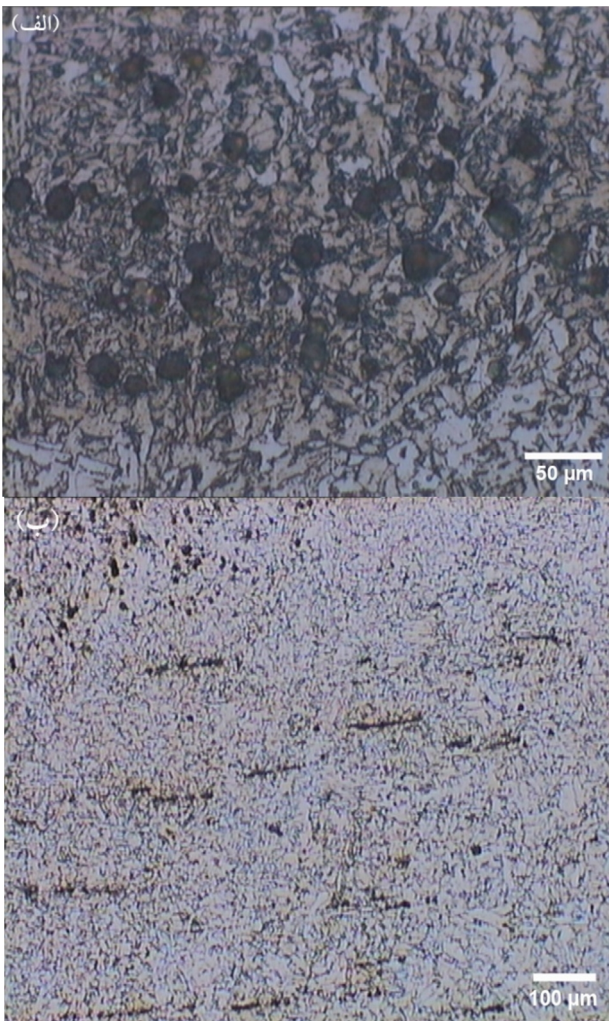
گرده های جوش بعدی که دور از سطح لوله ی اصلی قرار می گیرند، کم می شود. پوشش رنگ روی سطح لوله ی اصلی تجزیه شده است و گاز CO که عامل تخلخل گازی در جوش فولادها است، را ایجاد کرده است. تعدادی ترک ریز در شکل 10 ب دیده می شود. این ترک ها در HAZ قرار دارند. آخال های غیرفلزی به عنوان محل های مناسبی برای گیرانداختن هیدروژن عمل می کنند و غلظت بالایی از هیدروژن در اطراف آنها، حتی در غیاب تنش های خارجی می توان انتظار داشت [13]. به خاطر وجود هیدروژن و تمرکز تنش، ممکن است در این موقعیت ترک های ریزی تشکیل شود.

شکل 10 - تصویر میکروسکوپ نوری الف) تخلخل گازی در فلز جوش و ب) ترک‌های ریز در HAZ

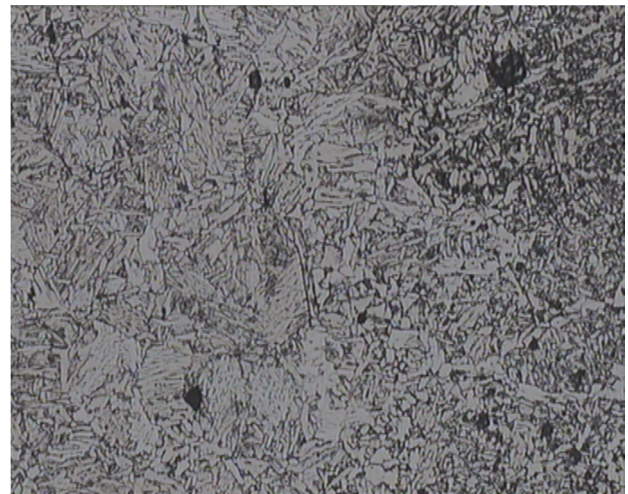
در شکل 8 ریزساختار میکروسکوپ نوری HAZ قرار گرفته در لوله ی اصلی نشان داده شده است. ریزساختار ناحیه ی نزدیک به

مرز ذوب یا ناحیه پدشت دانه شامل بینیت بالایی و فریت چندضلعی است. این ناحیه در معرض دمای اوجی، به خوبی بالاتر از دمای بحرانی بالایی (Ac_3) قرار دارد. لذا دانه های آستنیت رشد می کنند. آهنگ سرد شدن بالا و اندازه دانه بزرگ تمایل به تشکیل بینیت و مارتنزیت را افزایش می دهند. شکل 9 موقعیت ترک نسبت به گرده ی جوش و HAZ را در مقطع عرضی جوش گلوبی نشان می دهد. شکست از پنجه ی جوش بین وصله و لوله ی اصلی شروع شده است. شکل 10 الف تخلخل های کروی در فلز جوش نزدیک به خط ذوب را نشان می دهد. مقادار تخلخل ها در فلز جوش

شکل 8 - ریزساختار میکروسکوپ نوری منطقه‌ی متاثر از حرارت واقع در لوله‌ی اصلی

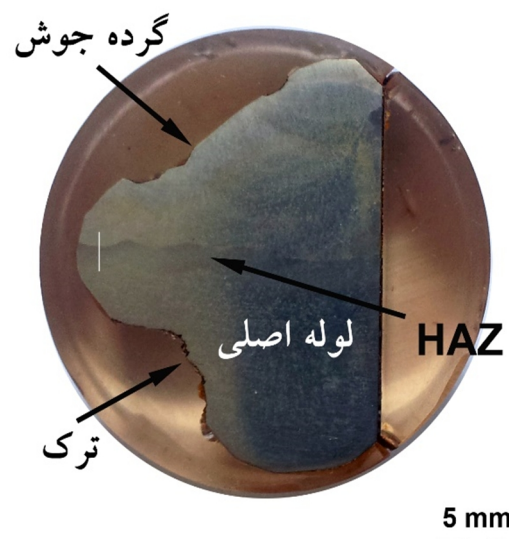
شکل 9 - سطح مقطع عرضی جوش گلولی که گرده‌های جوش، منطقه‌ی متاثر از حرارت (HAZ) و ترک را نشان می‌دهد
