## آنالیز متالورژیکی شکست خستگی در پره توربین بخار لحیم سخت شده

## Metallurgical Fatigue Failure Analysis of the Brazed Steam Turbine Blade

M. Sameezadeh, M. Vaseghi, H. Zafari

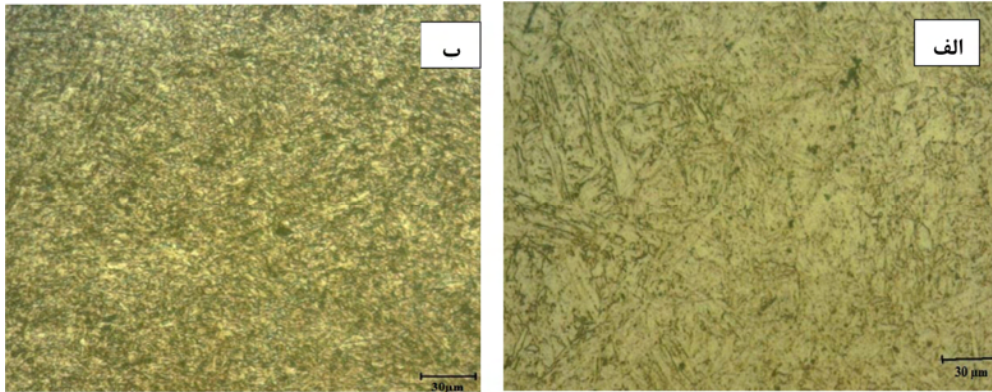
جهت بررسی ریزساختار و تغییرات آن در پره آسیب دیده، نمونه‌هایی از نواحی ریشه و نزدیک منطقه شکست تهیه شدند که پس از آماده سازی مورد بررسی متالوگرافی قرار گرفتند. شکل‌های (۲-الف و ۲-ب) به ترتیب ریزساختار ناحیه نزدیک سطح شکست و ریزساختار ریشه پره را نشان می‌دهد. همانطوریکه ملاحظه می‌گردد ریزساختار از فاز زمینه مارتنزیت تمپر شده تشکیل شده است. با مقایسه ریزساختار مناطق نزدیک سطح شکست (شکل ۲-الف) و ریشه پره (شکل ۲-ب) می‌توان اظهار داشت که تغییرات ریزساختاری قابل ملاحظه‌ای در منطقه نزدیک سطح شکست نسبت به حالت ریزساختار اولیه پره اتفاق نیافتاده است. به عبارتی شکست پره ناشی از زوال ریزساختاری نیز نبوده است.

شکل ۲- تصویر میکروسکوپ نوری از ریزساختار ایرفویل پره نزدیک سطح شکست (الف) و ریشه پره (ب).

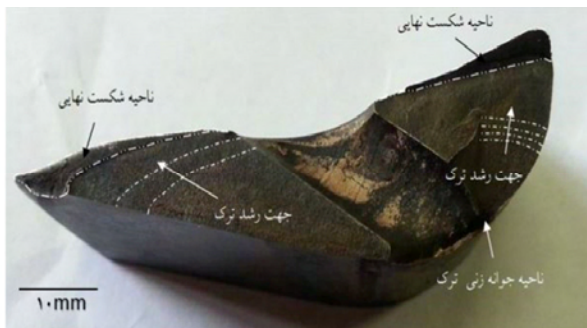
به منظور بررسی سطح شکست، ایرفویل پره از قسمتی پایین‌تر از سطح شکست بریده شده و مقطع به دست آمده با استفاده از روش آلتراسونیک تمیزکاری شده است. شکل (۳) تصویر سطح شکست با بزرگنمایی پایین را نشان می‌دهد. در قسمت‌های وسیعی از سطح شکست، خطوط منظم و نسبتاً

موازی ماکروسکوپی دیده می‌شود که با خط چین در شکل مشخص شده است. نکته حائز اهمیت در ارتباط با این خطوط این است که بصورت تناوبی و پشت سر هم تکرار شده‌اند که شباهت بسیار زیادی به خطوط ساحلی در سطح شکست خستگی دارند.

شکل ۳- تصویر ماکروسکوپی سطح شکست و وجود سه ناحیه جوانه زنی ترک، رشد ترک و شکست نهایی.

خطوط ساحلی ناشی از رشد تدریجی ترک و در اثر بارگذاری‌های تناوبی ایجاد می‌شوند. با توجه به نحوه عملکرد و چرخش پره توربین و گذر سیال از سطح آن، می‌توان ادعان کرد که پره تحت تنش تناوبی قرار داشته و ترک به وجود آمده در آن می‌توانسته بصورت تدریجی رشد کرده و این خطوط را به وجود آورده باشد. به عبارتی فلش‌های زرد رنگ می‌توانند معرف مسیرهای رشد تدریجی ترک باشند. همچنین خطوط روی سطح شکست منحنی وار هستند و انحنای آن‌ها دارای نظم و در یک جهت خاص می‌باشد. بر اساس اصول شکست نگاری، دو فلش مسیر رشد ترک را مشخص کرده‌اند و خطوط منحنی به سمت مرکز ابتدای ترک و محل جوانه زنی آن اشاره می‌نمایند (شکل ۳).

از آنجایی که قسمت عمده سطح شکست را، ناحیه رشد ترک خستگی تشکیل داده و ناحیه نهایی بخش کوچکی از کل سطح شکست را شامل می‌شود (کمتر از یک سوم)، شکست از نوع شکست خستگی سیکل بالا (HCF) می‌باشد و تعداد سیکل یا چرخه زیادی برای رشد ترک صرف شده است.

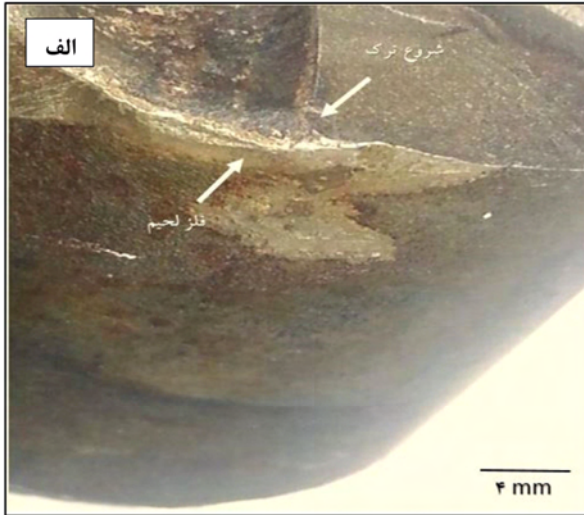
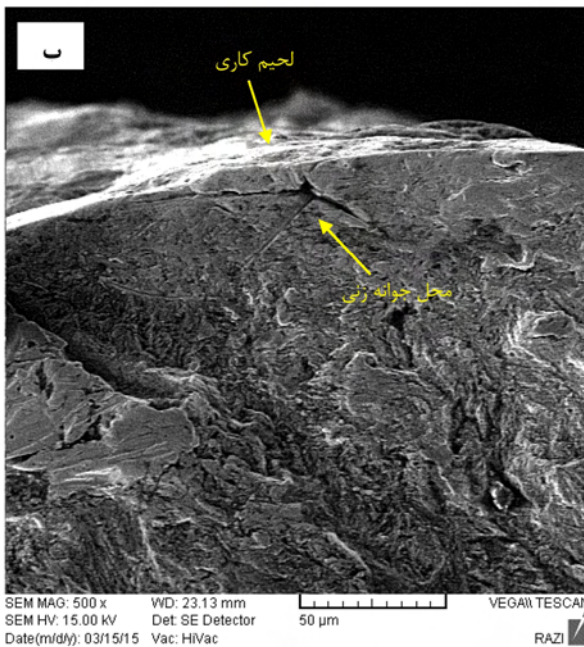
بوده و محل اتصال پره به سیم مستهلک کننده نیز به علت شکل و غیر یکنواختی هندسی منطقه‌ی لحیم سخت، از محل‌های تمرکز تنش می‌باشد. لذا این ناحیه مستعد جوانه زنی ترک بوده است. ضمناً با توجه به دمای ذوب سیم نقره‌ای استفاده شده، لحیم کاری با دمای بالا انجام گرفته است، لذا یکی دیگر از احتمالات، تنش‌های پسماند ناشی از فرآیند لحیم کاری سخت دمای بالا می‌باشد که جوانه زنی ترک را تسهیل نموده است.

شکل ۵- تصویر ماکروسکوپی (الف) و میکروسکوپی الکترونی (ب) از نزدیک محل شروع ترک و ناحیه لحیم سخت شده.

همچنین شکل‌های (۵-الف و ۵-ب)، نشان می‌دهند که ترک اولیه از قسمتی نزدیک لبه لحیم کاری سخت شده که محل اتصال سیم مستهلک کننده به پره بوده، آغاز گردیده است، به عبارتی جوانه زنی ترک در ارتباط و متأثر از فرآیند لحیم کاری بوده است. وجود سوراخ درون پره، خود عامل تمرکز تنش

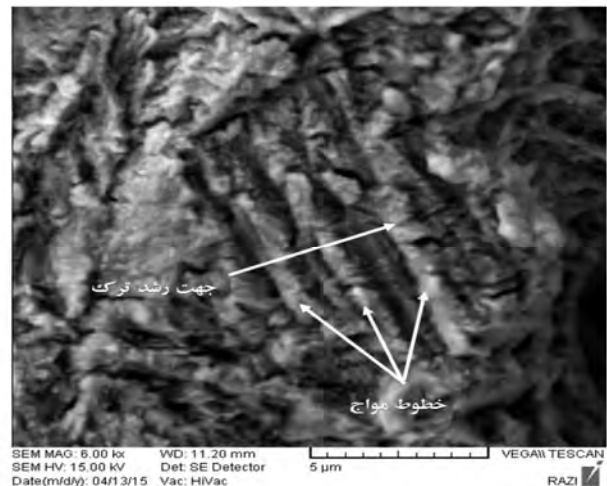
خطوط ساحلی در هر دو طرف سوراخ به خوبی دیده می‌شوند. جهت انحنا این خطوط ساحلی نشان می‌دهد که ترک از سمت محدب (سمت مکش) پره و از نزدیک سوراخ مربوط به عبور سیم مستهلک کننده شروع شده و به سمت قسمت مقعر (سمت فشار) پره کشیده شده است. جهت بررسی دقیق تر این نواحی در بزرگنمایی بالاتر، از میکروسکوپ الکترونی رویشی (SEM) استفاده شد که تصویر آن در شکل (۴) ارائه شده است. در این شکل خطوط موج میکروسکوپی به خوبی دیده می‌شوند که این خطوط به عبارتی اثر انگشت شکست با مکانیزم خستگی بوده و نشانگر وجود بارهای نوسانی در حین سرویس و مراحل رشد ترک خستگی می‌باشد.

شکل ۴- خطوط موج در تصویر میکروسکوپ SEM.

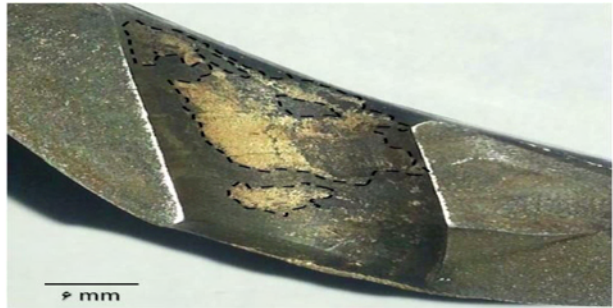
شکل (۶) لحیم سخت باقی مانده درون سوراخ ایرفویل پره را نشان می دهد. همانگونه که مشاهده می گردد فلز پرکننده لحیم سخت، تمام سوراخ را در بر نگرفته است و ناپیوستگی قابل توجهی در آن مشهود است. عدم پیوستگی فلز لحیم در این ناحیه می تواند بیان کننده این نکته باشد که فاصله بین سیم مستهلک کننده و سوراخ ایرفویل پره طی عملیات لحیم کاری سخت، به خوبی توسط فلز لحیم پر نشده است.

شکل ۶- عدم پیوستگی فلز لحیم باقی مانده درون سوراخ ایرفویل پره.

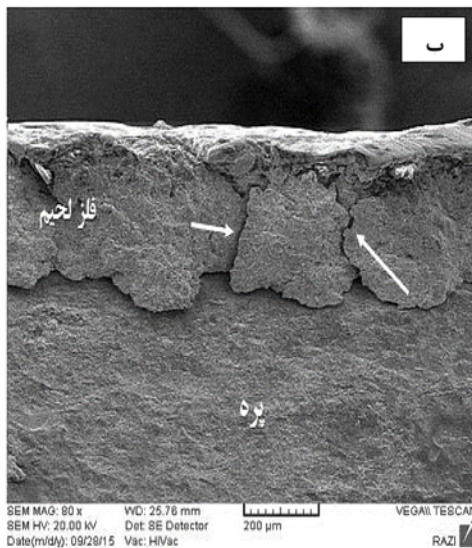
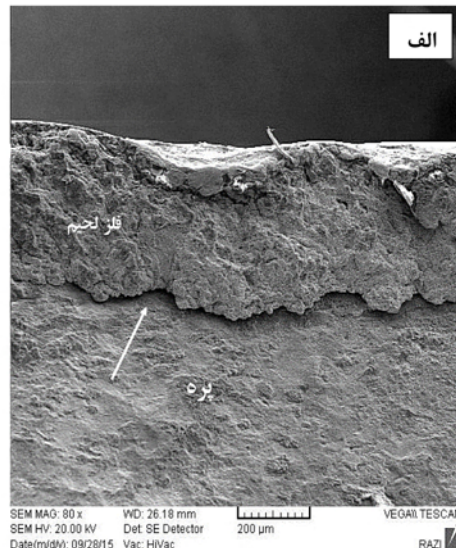
این شرایط می تواند احتمال عدم اتصال مناسب و ثابت بین سیم و پره را مطرح کند که در این صورت امکان حرکت نسبی این دو جز نسبت به یکدیگر می تواند فرض گردد. همچنین عکس های گرفته شده به وسیله SEM از لحیم لبه ی سوراخ ایرفویل که نمونه ای از آن ها در شکل (۷) آورده شده است، عدم اتصال مناسب لحیم سخت به پره و همچنین وجود ریزترک های درون فلز لحیم را به خوبی نشان می دهد.

شکل ۷- (الف) عدم اتصال مناسب لحیم سخت به پره و (ب) وجود ریزترک درون فلز پرکننده لحیم (فلش).

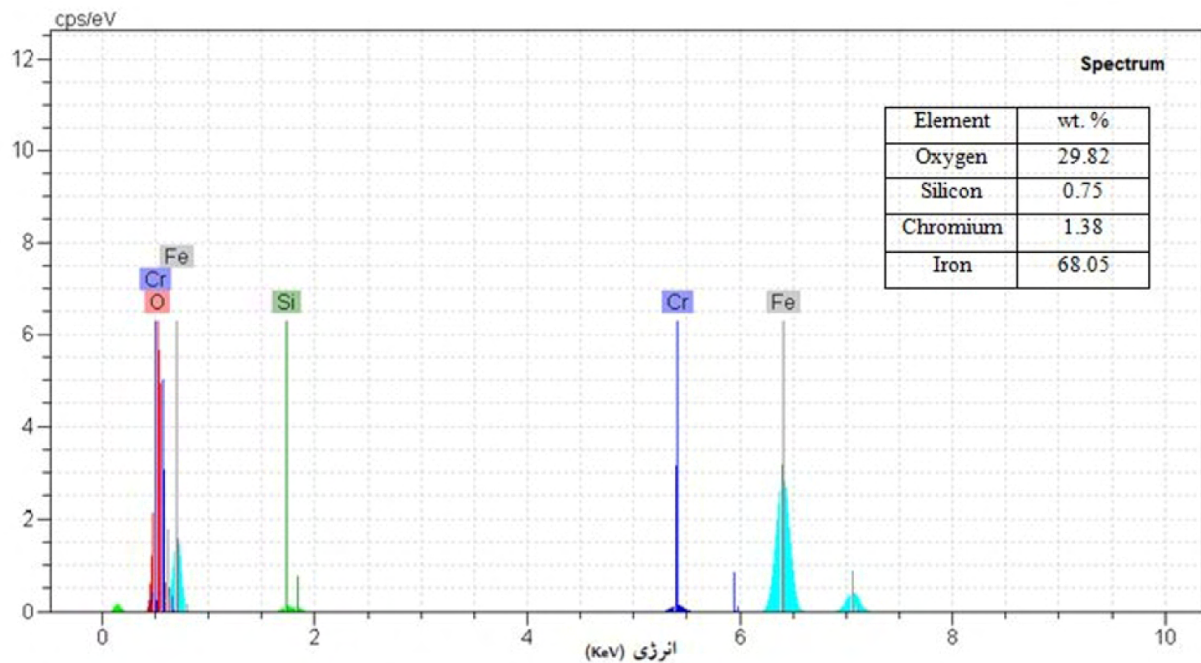
مطابق شکل (۸) رسوبات روی سطح نیز توسط آنالیز پراش پرتو ایکس بررسی شده اند که علاوه بر ترکیبات اصلی جنس پره، اکسیژن نیز مشاهده گردید که ممکن است به خاطر قرار گرفتن در معرض هوا به مدت طولانی و یا ناشی از واکنش بخار آب با پره باشد و ترکیبات یا آثار خوردگی شدید یا غیر عادی مشاهده نشده است.

شکل ۸- آنالیز پراش پرتو ایکس از رسوبات سطح شکست پره
