## بررسی علل شکست لوله های برگشت گازوئیل در توربین های گازی

### Failure analysis of fuel oil return line in gas turbines

R. Mohammadzadeh

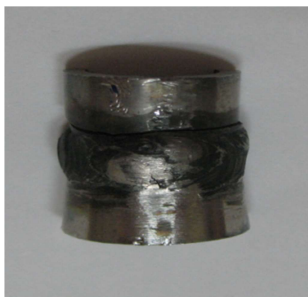
تصویر نمونه دریافت شده از لوله مسیر برگشت گازوئیل که در ناحیه اتصال جوش لوله به قسمت ترک خورده در شکل ۲ نشان داده شده است. این نمونه از فاصله حدود یک الی دو سانتیمتری محل تشکیل ترک، از بالا و پایین ناحیه اتصال در لوله و یونیون بریده شده است. جنس لوله های برگشت گازوئیل از فولاد زنگ نزن آستنیتی 316Ti

شکل ۲- نمونه دریافت شده از لوله ترک خورده

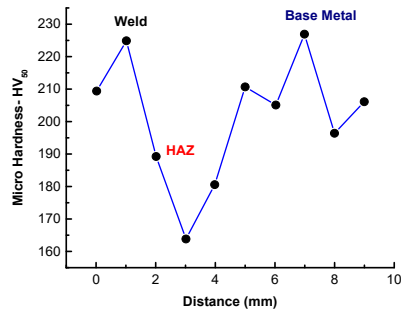
تغییرات ریزسختی مناطق مختلف جوش بر حسب ویکرز و فاصله از مرکز جوش در شکل ۴ نشان داده شده است. بطوریکه میکروسختی‌های حاصل پراکندگی‌های زیادی را نشان می‌دهد. اما میانگین سختی برای فلز جوش ۲۰۰ ویکرز، منطقه متأثر از گرمای فلز پایه، ۱۸۰ ویکرز و فلز پایه، ۲۱۰ ویکرز می‌باشد. نتایج حاصل از ریز سختی‌سنجی نشان می‌دهد که به دلیل درشت شدن دانه‌ها در منطقه متأثر از گرما، این منطقه سختی ویکرز کمتری نسبت به فلز پایه دارد و

شکل ۴- تغییرات سختی در ناحیه جوش، منطقه متأثر از گرما و فلز پایه در مقطع طولی لوله

به دلیل سختی کمتر، منطقه پلاستیک بیشتری به هنگام رشد ترک در این منطقه ایجاد می‌شود.

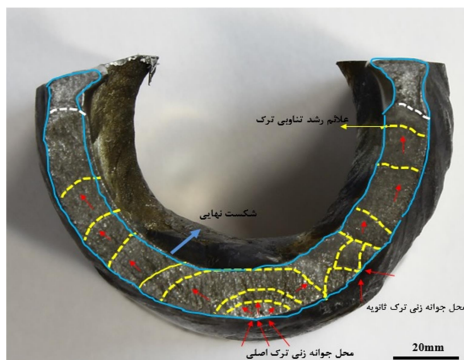
شکل ۵- تصویر ماکروسکوپی سطح شکست که محل جوانه زنی ترک و همچنین مراحل و مسیر رشد ترک در آن مشخص شده است

این نیم بیضی‌ها موقعیت یا اثر جبهه ترک را در مراحل مختلفی از رشد ترک نشان می‌دهند. نحوه گسترش نواحی نیم بیضی و مسیر ماکروسکوپی رشد ترک از مراحل اولیه تا انتهای رشد ترک با پیکان در شکل ۵ مشخص شده است. مرکز انحنا نیم بیضی‌ها در شکل ۵ به سمت محل عمومی جوانه زنی ترک در سطح خارجی لوله اشاره دارد. ناحیه عمومی جوانه زنی و تشکیل ترک در مجاورت ناحیه همپوشانی ابتدا و انتهای جوشکاری قرار دارد. این منطقه دارای شکل هندسی نامناسب، غیریکنواخت و همراه با پستی و بلندی می‌باشد، که می‌تواند منجر به جوانه‌زنی ترکهای خستگی شود. علاوه بر این با توجه به اینکه جوانه زنی ترک در مرز اتصال جوشی اتفاق افتاده و ناحیه همپوشانی در حین جوشکاری دو مرتبه گرما دیده (آغاز و پایان جوشکاری)، احتمال وجود تنش‌های پسماند جوشکاری و تغییرات ریزساختاری شدیدتر در این منطقه وجود داشته که می‌تواند در تشکیل ترک اولیه نقش مهمی ایفا نموده باشد.

تصاویر دوربین دیجیتال از سطح شکست در شکل ۵ نشان داده شده است. در بررسی‌های اولیه ماکروسکوپی شکل ظاهری نمونه‌ی شکست، هیچگونه آثاری از اعوجاج یا تغییر شکل ظاهری محسوس در لوله‌ها دیده نمی‌شود. لذا می‌توان استنباط کرد که میزان جذب انرژی در فرآیند شکست لوله‌ها ناچیز بوده و در نتیجه شکست لوله‌ها از طریق فعال شدن نوعی مکانیزم شکست ترد رخ داده است. در شکل ۵ نواحی و علائم مهم موجود بر روی سطح شکست توسط خطوط خط چین تفکیک گردیده است. در این تصویر در نیمه پایینی سطح شکست لوله، تعدادی نواحی نیم بیضی شکل قابل تشخیص است.

مقایسه مساحت منطقه خستگی و ناحیه شکست نهایی مطابق شکل ۵ نشان می‌دهد که سطح شکست نهایی در مقایسه با ناحیه خستگی وسعت کمی دارد. بنابراین می‌توان گفت که دامنه تنش‌های اعمالی کم بوده و مکانیزم شکست از نوع خستگی پرچرخه<sup>۱۰</sup> می‌باشد. تا به حال تحقیقات مختلفی جهت پیدا کردن ارتباط بین فاصله خطوط مواج و عمر خستگی انجام شده است. یکی از مهمترین این معادلات، رابطه تجربی ارائه شده توسط بیئتس و همکاران [۱۶] می‌باشد:

خطوط نیم بیضی قابل تشخیص در شکل ۵ معرف موقعیت جبهه ترک در زمانهای مختلفی از رشد تناوبی ترک از مراحل اولیه پس از جوانه زنی تا تبدیل ترک به ترک سرتاسری و آغاز نشتی می‌باشند. اشاعه تناوبی ترک در ادامه رشد ترک سرتاسری نیز همراه با تشکیل خطوط تناوبی و موازی یا خطوط ساحلی بوده که در تصاویر دوربین دیجیتال و میکروسکوپ استریو به خوبی قابل مشاهده می‌باشد (شکل ۷). تصویر دوربین دیجیتال از نیمه پایین سطح شکست نمونه در شکل ۸ نشان داده شده است. همچنانکه در شکل ۸ مشاهده می‌شود در نیمه شکسته شده پایین نمونه نیز علائم نیم بیضی‌ها و خطوط ساحلی مشابه نیمه شکسته بالا با کمی دقت قابل رویت می‌باشد.

با در دست داشتن طول ترک اولیه و نهایی، می توان عمر خستگی را با انتگرال گیری از طرفین رابطه (۴) به دست آورد. طول ترک اولیه و نهایی با توجه به شکل ۵ تقریباً به ترتیب برابر ۰/۷ و ۱۱/۳ میلیمتر به دست می آید. بنابراین عمر خستگی لوله های فولادی مورد مطالعه به صورت زیر تخمین زده می شود:

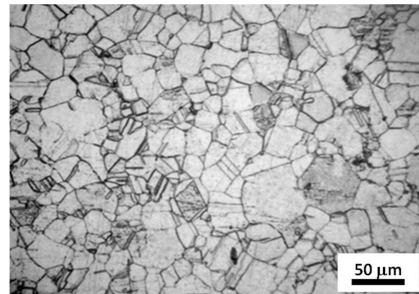
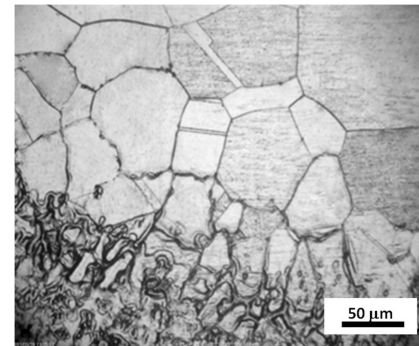
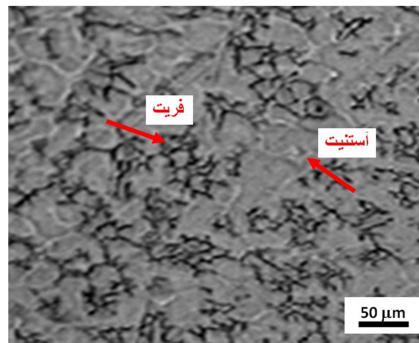
تصویر میکروسکوپ نوری از ریز ساختار فلز پایه، منطقه متأثر از گرما و فلز جوش در شکل ۳ نشان داده شده است. همانطور که ملاحظه می‌گردد ساختار فلز پایه (شکل ۳ الف))، شامل زمینه روشن آستنیت به همراه دوقلوئی‌ها در برخی دانه‌ها می‌باشد. در ریز ساختار منطقه متأثر از گرمای فلز پایه (شکل ۳ ب))، درشت شدن دانه‌ها به همراه برخی دوقلوئی‌های مکانیکی و حرارتی در دانه‌ها به وضوح دیده می‌شود. همچنانکه که در شکل ۳ ج) مشاهده می‌شود ساختار میکروسکوپی فلز جوش، متشکل از زمینه روشن آستنیت به همراه فاز تیره رنگ فریت دلتا، می‌باشد. این ساختار دو فازی ناشی از استحاله ناتمام فریت دلتا به آستنیت در طی انجماد فلز جوش است.

شکل ۳- تصویر میکروسکوپ نوری از ریز ساختار (الف) فلز، (ب) منطقه متأثر از گرما و (ج) فلز جوش

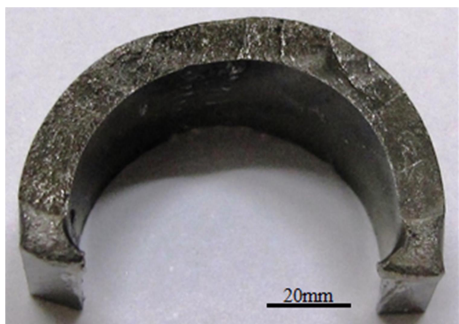
شکل ۸- نیمه بالایی سطح شکست

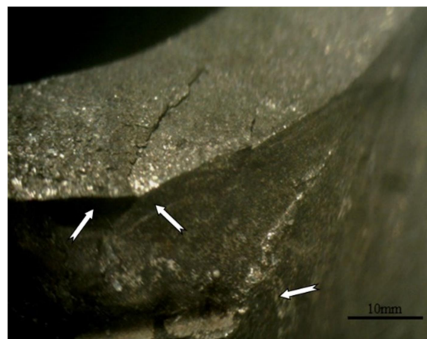
محل جوانه‌زنی ترک در گرده جوش و غیریکنواختی جوش در این منطقه در شکل ۶ نشان داده شده است. پس از جوانه زنی، رشد ترک با سرعت بیشتری در جهت قطر بزرگ نیم بیضی صورت گرفته که به مرور سبب کشیدگی بیشتر نیم بیضی‌ها در امتداد قطر بزرگ آنها گردیده است. با گسترش ناحیه نیم بیضی شکل در ضخامت لوله، ترک به سطح داخلی لوله نزدیک شده و در نهایت به آن رسیده است که در این موقعیت، نوع ترک از ترک سطحی نیم بیضی شکل به ترک

شکل ۶- شکل غیریکنواخت کرده جوش در مجاورت محل عمومی جوانه زنی ترک

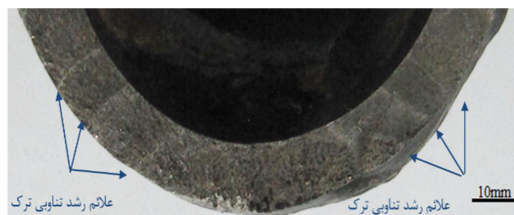
شکل ۷- علائم رشد تناوبی ترک بر روی سطح شکست

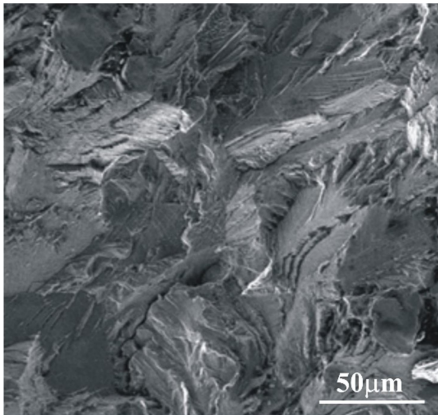
شکل ۱۱- تصویر میکروسکوپ الکترونی روبشی از صفحات تورق ایجاد شده در سطح شکست نهایی

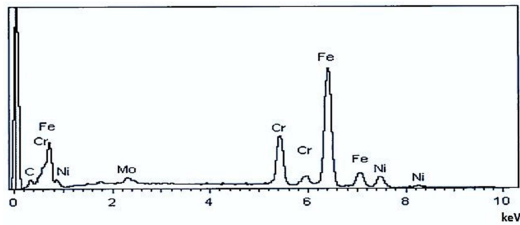
شکل ۱۲- نتایج آنالیز شیمیایی سطح شکست توسط میکروسکوپ الکترونی روبشی مجهز به EDAX

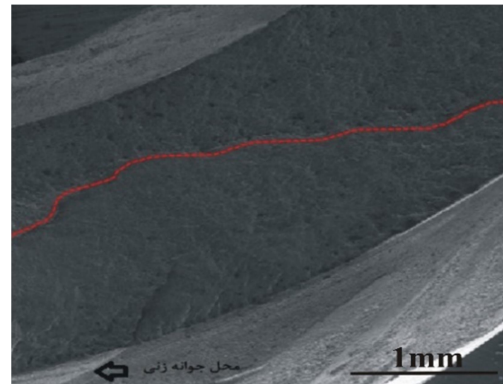
شکل ۹ تصویر میکروسکوپ الکترونی روبشی از سطح شکست نمونه را در بزرگنمایی کم نشان می‌دهد که آثار تناوبی مشاهده شده در تصاویر دیجیتال و استریو (نیم بیضی‌ها)، البته در مقیاسی ظریفتر، در آنها نیز مشخص می‌باشد. در تصویر سطح شکست در بزرگنمایی‌های بالاتر (شکل ۱۰)، دسته‌ای از خطوط موازی میکروسکوپی قابل رویت است. این خطوط مواج که در جهت عمود بر مسیر میکروسکوپی رشد ترک بوجود آمده‌اند نشان از پیشروی تدریجی و تناوبی ترک در مقیاس میکروسکوپی دارند. همچنین در برخی نواحی از سطح شکست نهایی، صفحات تورق مشهود است که در شکل ۱۱ نشان داده شده است. این صفحات، مسیر رشد ترک را نشان می‌دهد که ظاهر دانه‌ای و براق داشته و دلالت بر این دارد که شکست نهایی لوله‌ها ترد بوده است. نتایج حاصل از آنالیز یک ناحیه از سطح شکست توسط EDAX<sup>۸</sup> در شکل ۱۲ نشان داده شده است. همچنانکه که از شکل ۱۲ دیده می‌شود، تنها عناصر موجود در طیف آنالیز شیمیایی پیکهای مربوط به آهن، کروم، نیکل و مولیبدن می‌باشد. با توجه به ارتفاع قابل توجه پیک آهن می‌توان نتیجه گرفت که هیچ گونه فیلم اکسیدی روی سطح تشکیل نشده است. این موضوع نشان دهنده این مطلب است که در حین رشد ترک پدیده خوردگی وجود نداشته است. بنابراین مطابق نتایج آنالیز شیمیایی انجام گرفته روی سطح و همچنین به دلیل نبود شکست بین دانه‌ای در سطح شکست (که از نشانه‌های بارز خوردگی تحت تنش است) می‌توان نتیجه گرفت که لوله‌های مورد مطالعه توسط مکانیزم خوردگی تحت تنش<sup>۹</sup> تخریب نگردیده‌اند.

شکل ۹- تصویر میکروسکوپ الکترونی روبشی از علائم ماکروسکوپی رشد تناوبی ترک

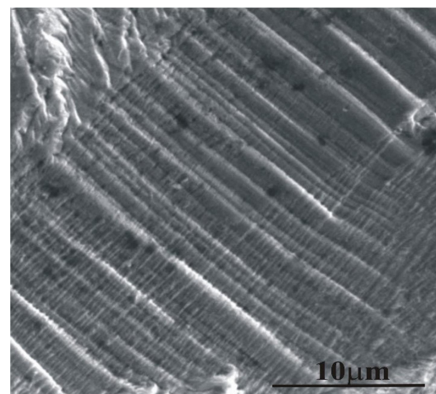
شکل ۱۰- تصویر میکروسکوپ الکترونی روبشی از خطوط تناوبی میکروسکوپی در سطح شکست (خطوط موج)

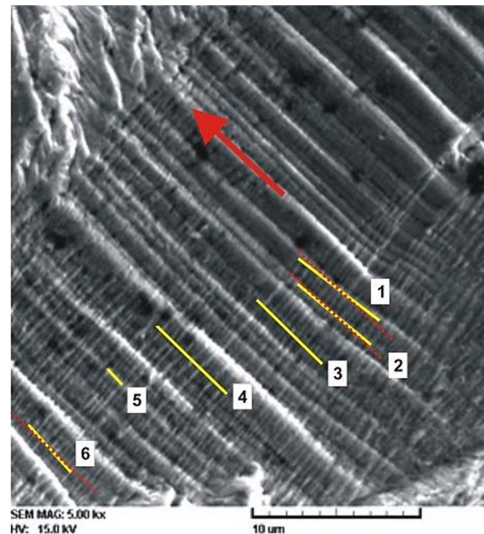
در رابطه (۲)، تعداد خطوط بوده و می تواند مقادیر  $k = 1, 2, 3, \dots$  را داشته باشد،  $S_p$ ، فاصله متوسط خطوط موج روی خط  $P$  ام،  $L_p$ ، طول خط  $P$  ام،  $n_p$ ، تعداد خطوط موج موجود روی خط  $P$  ام،  $\phi_p$ ، زاویه بین خط  $P$  ام و جهت رشد ترک ماکروسکوپی می باشد. در شکل ۱۳ تصویر میکروسکوپ الکترونی روبشی تهیه شده از ناحیه شکست خستگی و خطوط ترسیم شده روی این تصویر جهت تعیین فاصله متوسط خطوط موج نشان داده شده است. داده های حاصل از محاسبات انجام گرفته روی نواحی انتخابی شامل خطوط موج در شکل ۱۳ با جزئیات کامل در جدول ۱ آورده شده است. بر اساس محاسبات انجام گرفته مطابق جدول ۱، فاصله متوسط خطوط موج برای نمونه های مورد نظر در این کار تحقیقاتی در حدود  $0.4$  میکرومتر می باشد.

شکل ۱۳- تصویر میکروسکوپ الکترونی روبشی از ناحیه شکست خستگی. پیکان قرمز رنگ در این تصویر بیانگر جهت رشد ترک ماکروسکوپی و خطوط زرد رنگ خطوط انتخابی جهت تعیین فاصله متوسط خطوط موج می باشد.

جدول ۱- پارامترهای اندازه گیری شده برای فواصل خطوط موج در موقعیت های مختلف مطابق شکل ۱۳
