بررسی تجربی شکست در میل‌لنگ موتور دیزل سنگین تعمیر شده با فرآیند جوشکاری

Experimental failure analysis of a reconditioned heavy crankshaft by welding process

The reconditioning of a diesel-engine crankshaft by welding process and its influence on premature failure of the crankshaft was experimentally investigated. The fracture occurred between the web and the first crankpin where a repair welding process was previously carried out on the crankpin. Macroscopic features of the fracture surface indicated that fatigue damage was the governing failure mechanism. The chemical composition, mechanical properties, hardness, and microstructure of the crankshaft material at two locations, the fractured region and an intact section, were determined. Comparison of the results revealed a substantial difference between the repaired and sound sections. The premature failure of the crankshaft was attributed to an uncontrolled change in microstructure of the repaired section assisted by a high level of stress concentration.

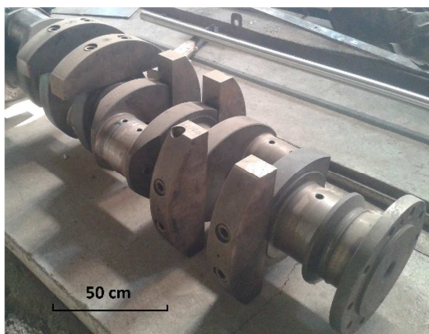
شکل ۱- نمایی از میل‌لنگ دیزل مورد مطالعه

بررسی تاریخچه کارکرد نشان می‌دهد که این میل‌لنگ پس از حدود ۱۵۰۰۰ ساعت کارکرد با دور موتور متوسط ۱۰۰۰ دور بر دقیقه به علت اختلال در روان‌کاری در محل محور لنگ شماره ۱ به صورت سطحی تخریب شده و به روش جوشکاری و سپس سنگ زنی مورد تعمیر قرار گرفته است. پس از تعمیر، موتور دوباره در سرویس قرار گرفته ولی در فاصله زمانی کوتاهی (در حدود ۱۰۰۰ ساعت با دور موتور متوسط ۱۰۰۰ دور بر دقیقه)، در محل اتصال محور لنگ تعمیر شده (محور لنگ شماره ۱) با لنگ، دچار شکست شده است. شکل ۲ سطح شکست در محل اتصال محور لنگ شماره ۱ با لنگ مجاور را نشان می‌دهد.

میل‌لنگ مورد بررسی مربوط به یک موتور دیزل ۴ زمانه-۱۶ سیلندر با توان ۵۰۰۰ اسب بخار است (شکل ۱).

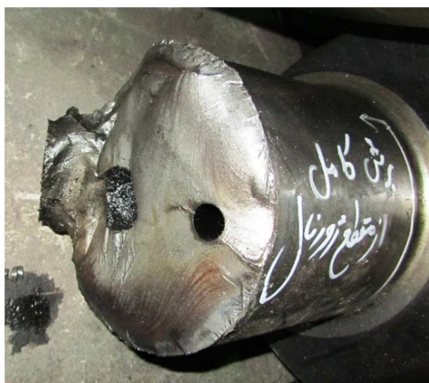
شکل ۲- سطح شکست در محل اتصال محور لنگ به لنگ بر روی محور لنگ

ترک از محل اتصال محور لنگ به لنگ آغاز شده، عمود بر محور لنگ رشد کرده و در فاز نهایی شکست بخشی از لنگ را نیز جدا کرده است. در شکل ۳ سطح شکست مقابل شکل ۱ بر روی لنگ نشان داده شده است. بررسی سطح شکست در شکل ۳ وجود خطوط ساحلی و پیشروی ترک در سطح مقطع را نشان می‌دهد به طوری که این ناحیه بیش از ۷۰ درصد از سطح مقطع قبل از شکست نهایی را شامل شده است. نقاط جوانه زنی ترک بر روی سطح محور لنگ مطابق با این شکل با توجه به چگونگی توسعه خطوط ساحلی بیضی شکل قابل تشخیص است. همچنین با مقایسه فاصله بین خطوط ساحلی می‌توان افزایش فاصله بین آنها با پیشروی ترک که نشان دهنده افزایش سرعت رشد ترک با افزایش طول ترک است را مشاهده کرد. مشاهدات انجام شده نشان می‌دهد سطح شکست مورد بررسی با سطوح شکست نوعی

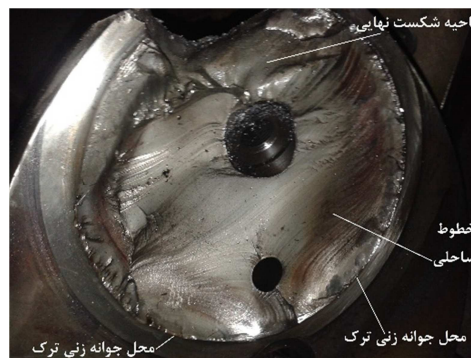
ناشی از خستگی که شامل نقطه جوانه زنی، ناحیه رشد کند ترک با خطوط ساحلی و ناحیه رشد سریع ترک می‌شود مطابقت دارد و مکانیزم حاکم بر شکست در این میل‌لنگ خستگی بوده است.

شکل ۳- سطح شکست در محل اتصال محور لنگ به لنگ بر روی لنگ

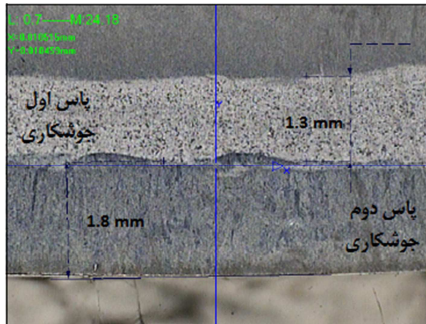
آماده سازی نمونه‌های متالوگرافی (شکل ۵) برای نمونه "ب" بر اساس استاندارد ASTM E3-11 و میکرواچ بر اساس استاندارد ASTM E407-07 انجام گرفت. شکل ۶ تصویر میکروسکوپی نمونه "ب" بعد از اچ را نشان می‌دهد. این تصویر تغییرات ریزساختاری ناشی از تعمیرات در نمونه "ب" در دو لایه جوش به ضخامت‌های تقریبی ۱٫۳ میلی‌متر برای پاس اول و ۱٫۸ میلی‌متر برای پاس دوم جوشکاری بر روی سطح این نمونه را نشان می‌دهد.

شکل ۶- تصویر میکروسکوپی از نمونه "ب" بعد از اچ. محلول اچ: Vilella

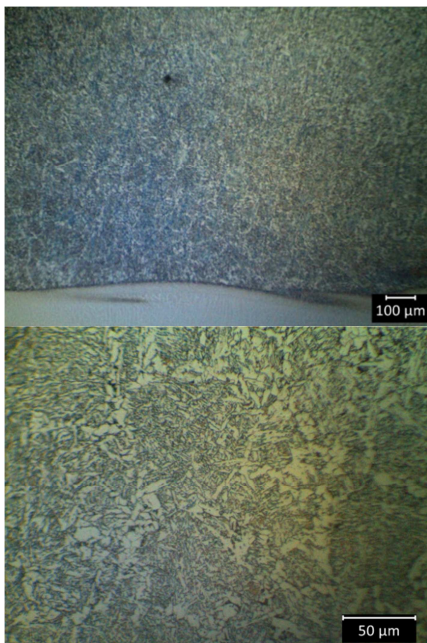
بررسی تصاویر متالوگرافی بدست آمده در شکل ۷ از پاس اول جوش (لایه اول با ضخامت حدودی ۱٫۳ میلی‌متر) با ریزساختار فریتی-پرلیتی، نشان می‌دهد فیلر مورد استفاده جهت جوشکاری از نوع ساده کربنی بوده است.

شکل ۷- ساختار فریتی پرلیتی به همراه فریت‌های سوزنی در پاس اول جوش (بزرگنمایی ۱۰۰ و ۵۰۰).

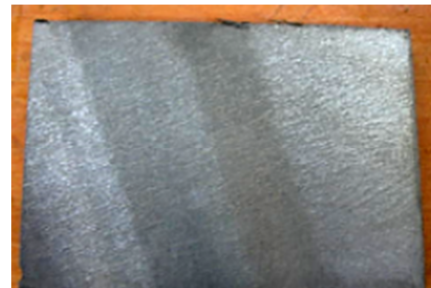
شود، نشان می‌دهد که نمونه به صورت تک لایه و فاقد لایه سطحی می‌باشد.

شکل ۴- تصویر میکروسکوپی از مقطع آماده سازی شده نمونه "الف". محلول اچ: نایتال ۱۰٪

ماکروگرافی برای نمونه "الف" بر اساس استاندارد ASTM E 381-06 انجام گرفت. مشاهدات انجام شده بر روی نمونه ماکروگرافی آماده سازی شده در مقطع مورد بررسی، چنانچه در شکل ۴ مشاهده می-

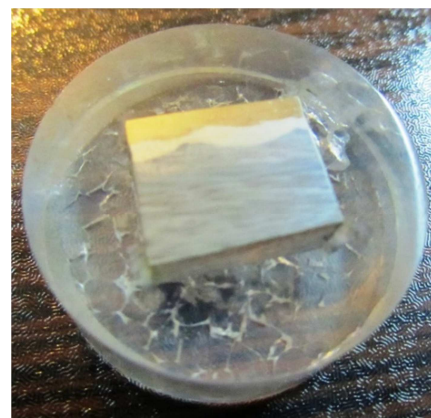
شکل ۵- تصویر میکروسکوپی از مقطع آماده سازی شده نمونه "ب"

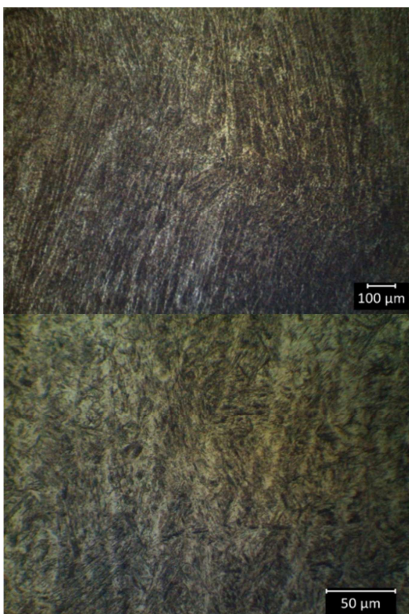
شکل ۹- ساختار مارتنزیت تمپر شده در پاس دوم جوش (بزرگنمایی ۱۰۰ و ۵۰۰)

ترکیب شیمیایی بدست آمده در جدول ۸ آلیاژی بودن فیلر مورد استفاده در پاس دوم جوش را نشان می‌دهد که با ریزساختار به دست آمده از این لایه مطابق شکل ۹ همخوانی دارد. تصاویر متالوگرافی در شکل ۹ پاس دوم جوش با ساختار مارتنزیت تمپر شده را نشان می‌دهد.

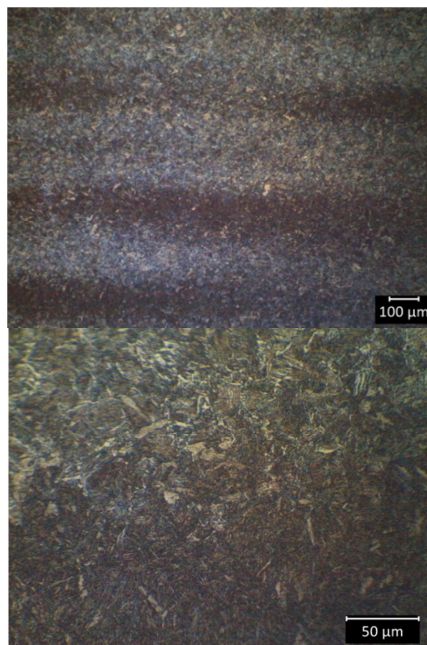
در بررسی دقیق‌تر تصاویر متالوگرافی، منطقه متأثر از گرما (HAZ) بین پاس اول جوش و فلز پایه نیز تشخیص داده شد. در شکل‌های ۱۰ و ۱۱ به ترتیب تصاویر متالوگرافی منطقه متأثر از گرما و فلز پایه نمایش داده شده است. در هر دو نمونه ساختار مارتنزیت تمپر شده- بینیتی مشاهده می‌شود. با این حال مقایسه این شکل‌ها نشان می‌دهد که ریزساختار ناحیه متأثر از گرما در مقایسه با ریزساختار فلز پایه از پایداری و یکنواختی بیشتری برخوردار است.

شکل ۱۱- ساختار مارتنزیت تمپیر شده-بینیتی در فلز پایه (بزرگنمایی ۱۰۰ و ۵۰۰)

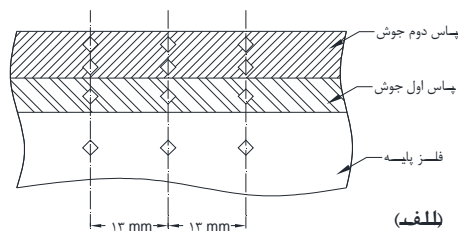
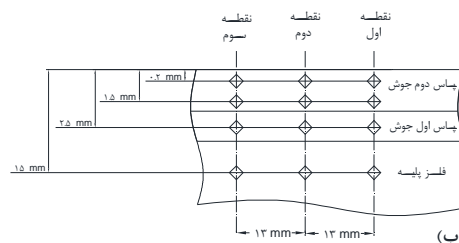
برای نمونه "ب" نیز سختیسنجی مطابق با استاندارد مذکور انجام و نتایج در جدول ۱۰ ارائه شده است. با توجه به وجود دو لایه مختلف جوش بر روی سطح، برای استخراج پروفیل سختی، اندازه‌گیری در تمامی لایه‌ها انجام گردید. موقعیت شماتیک نقاط سختیسنجی بر روی نمونه "ب" در شکل ۱۲ نشان داده شده است.

شکل ۱۲- (الف) تصویری شماتیک از فلز پایه و پاسهای جوش در نمونه "ب" و نقاط سختیسنجی شده، (ب) موقعیت نقاط سختی-سنجی نسبت به سطح نمونه

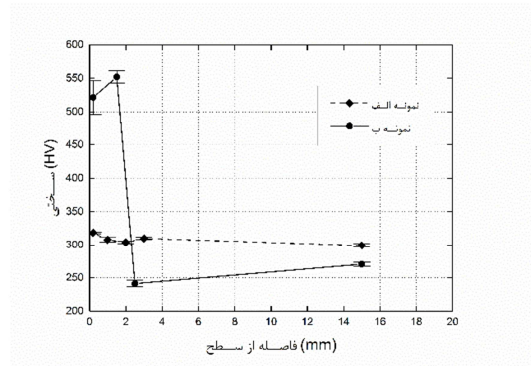
در نمونه "ب" بیشترین اعداد سختی مربوط به پاس دوم جوش است. اعداد سختی در نزدیکی سطح نمونه نسبت به اعداد سختی در عمق پاس دوم جوش مقادیر کمتری را نشان می‌دهد. نتایج تحقیقات انجام گرفته از مجری تعمیرات حاکی از آن است که پس از جوشکاری نهایی، عملیات حرارتی به صورت موضعی انجام شده است. بر این اساس دمای مقطع جوشکاری شده به حدود ۴۰۰-۴۵۰ درجه سلسیوس رسیده، سپس حرارت‌دهی قطع شده و با عایق کاری سطح، مقطع جوشکاری شده تا دمای محیط به آرامی سرد شده است. از این-رو کاهش سختی در سطح می‌تواند با انجام عملیات حرارتی پس از جوشکاری قابل توجیه باشد، زیرا محدوده دمایی مورد استفاده در عملیات حرارتی نقش موثری در تنش‌زدایی سطح جوشکاری شده دارد. مقایسه تغییرات سختی در نمونه‌های "الف" و "ب" در شکل ۱۳ نشان می‌دهد که تعمیرات انجام شده با فرآیند جوشکاری میزان سختی را در سطح نمونه "ب" بیش از ۶۰ درصد افزایش داده است. این تغییرات سختی، باعث افزایش حساسیت ساختار نسبت به رشد ترک خستگی به عنوان مکانیزم حاکم در شکست در میل‌لنگ مورد بررسی شده است.

شکل ۱۳- مقایسه تغییرات سختی از سطح تا عمق قطعات برای نمونه های "الف" و "ب"

اگر چه افزایش سختی بر روی سطح می تواند به عنوان یک عامل موثر در بهبود رفتار ماده در به تاخیر انداختن جوانه زنی ترک قلمداد شود اما وجود ترک بسیار کوچک سطحی که ممکن است در اثر فرآیندهایی نظیر سنگ زنی ایجاد شوند، نه تنها این اثر مثبت را از بین می برد بلکه باعث افزایش سرعت رشد ترک نیز می شود. در تحقیق انجام شده توسط اسکوبار [۶] در بررسی اثر سنگ زنی بر روی نوعی از میل بادامک، وی نشان داده است که فرآیند مذکور باعث ایجاد گرمای موضعی در محل سنگ زنی و ایجاد ترک های سطحی می شود. در میل-لنگ مورد بررسی نیز پس از فرآیند جوشکاری عملیات سنگ زنی انجام شده است که می تواند باعث ایجاد این گونه ترک های سطحی و در نتیجه تسریع خرابی آن شده باشد. به دلیل اینکه میل لنگ پس از شکست نهایی در اختیار تیم پژوهشی قرار گرفته بود امکان بررسی وجود چنین ترک هایی پس از عملیات سنگ زنی وجود نداشت.

همراه سطح بالای تنش در محل اتصال محور لنگ به لنگ زمینه را برای رشد سریع ترک خستگی و شکست زود هنگام میل لنگ پس از تعمیر فراهم کرده است. اگر چه افزایش سختی بر روی سطح باعث تعویق جوانه زنی می شود اما ترک های ریز سطحی که ممکن است طی فرآیند سنگ زنی ایجاد شوند مزیت ایجاد شده را از بین می برد. از این رو در مواردی که تعمیرات اصلاحی بر روی سطوح محور اصلی و محور لنگ مقرون به صرفه است توجه ویژه به دستورالعمل جوشکاری جهت کنترل ریزساختار و سایر خواص مکانیکی و نیز انجام تست های لازم برای تایید این دستورالعمل بسیار ضروری است. در دستورالعمل جوشکاری تعیین نوع فیلر مورد استفاده، دماهای پیش گرم و عملیات حرارتی پس از جوشکاری بسیار حایز اهمیت است. همچنین انجام عملیات سنگ زنی به صورت کنترل شده جهت کاهش احتمال ایجاد ترک در اثر گرمای موضعی ایجاد شده و بازرسی غیرمخرب پس از سنگ زنی بسیار ضروری است. در رابطه با میل لنگ مورد بررسی، تغییرات لازم جهت بهبود فرآیند تعمیر در قالب یک دستورالعمل جوشکاری جدید و نیز پیشنهاداتی در رابطه با انجام بازرسی های غیر-مخرب به مجری تعمیرات پیشنهاد گردید.
