مطالعه‌ی آزمایشگاهی طرح ترمیم یک طرفه‌ی دیوارهای مصالح بنایی صدمه دیده در زلزله

پژوهشگاه سازه، پژوهشگاه بین‌المللی زلزله‌شناسی و مهندسی زلزله

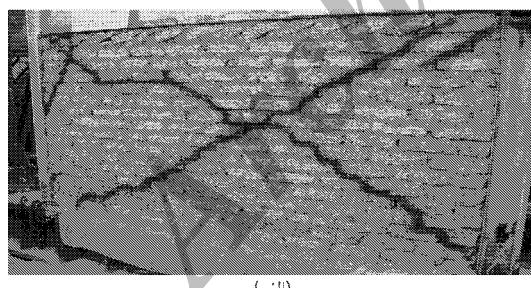
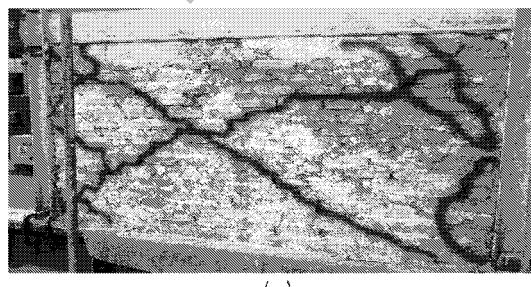
شکل ۷. نمایی از مسیر ترک‌ها در دو طرف دیوار.

به دیوار انجام گرفت و سپس مسیر ترک خورده‌ی با رنگ مشخص شد. نمایی از مسیر ترک‌ها در دو طرف دیوار در شکل ۷ ملاحظه می‌شود. انود گچ روی دیوار به ضخامت ۳ سانتی‌متر می‌باشد به خوبی تراشیده و تمیز شود زیرا اجرای طرح بهسازی در این سطح انجام خواهد شد. وجود هر نوع گچ یا خاک و لقی مصالح روی این سطح باعث عدم چسبندگی مصالح تقویت سیمانی روی آن می‌شود. بعد از آماده شدن
