دوازدهمین کنفرانس ملی شهرسازی، معماری، عمران و محیط زیست

## زوایای پنهان نظارت، ایمن سازی و مقاوم سازی در حوزه ساختمان و آثار حقوقی آن در زلزله سرپل ذهاب

آرمان سهرابی

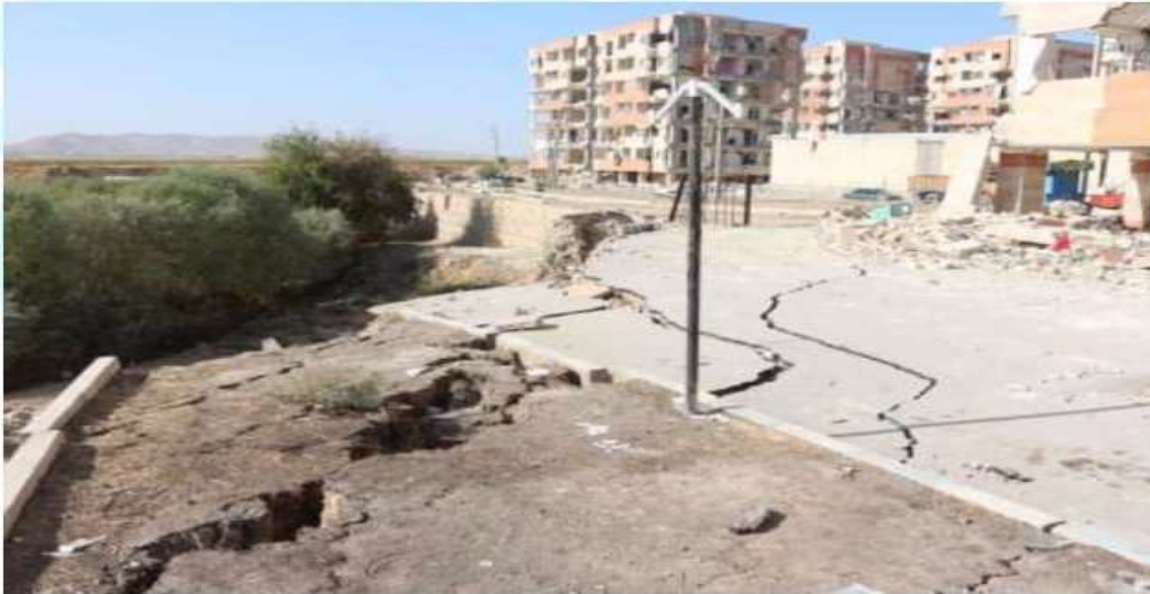
یکی دیگر از عوامل مهم در تخریب سازه ها عدم توجه به ساختگاه و اثر خاک نرم و سست بود که در خسارت عمده شهر سرپل ذهاب محله فولادی اثر خاک نرم نقش برجسته ای داشت. درپشت محوطه ی ساختمانی مسکن مهر شهید شیروودی سرپل ذهاب و کوی فولادی، مسیر دره و رودخانه الوند که از آبشار پیران به سمت شهر سرپل ذهاب روانه است قرار دارد این مسیر در برگیرنده خاک نرم و اشباع در اثر آب جاری رودخانه الوند است در حالیکه در همین شهر و در فاصله حدود ۷۰۰ متری و در مسکن مهر شکوه اثر قابل ملاحظه ای از خرابی زلزله مشاهده نگردید.

شکل ۱. نمونه‌ای از ترک‌های ناشی از استرس جانبی در مجتمع مسکونی شهید شیرودی. ترک‌های متعدد دیگری در زیر بستر مجتمع و دورتر از لبه ترانشه دیده می‌شود

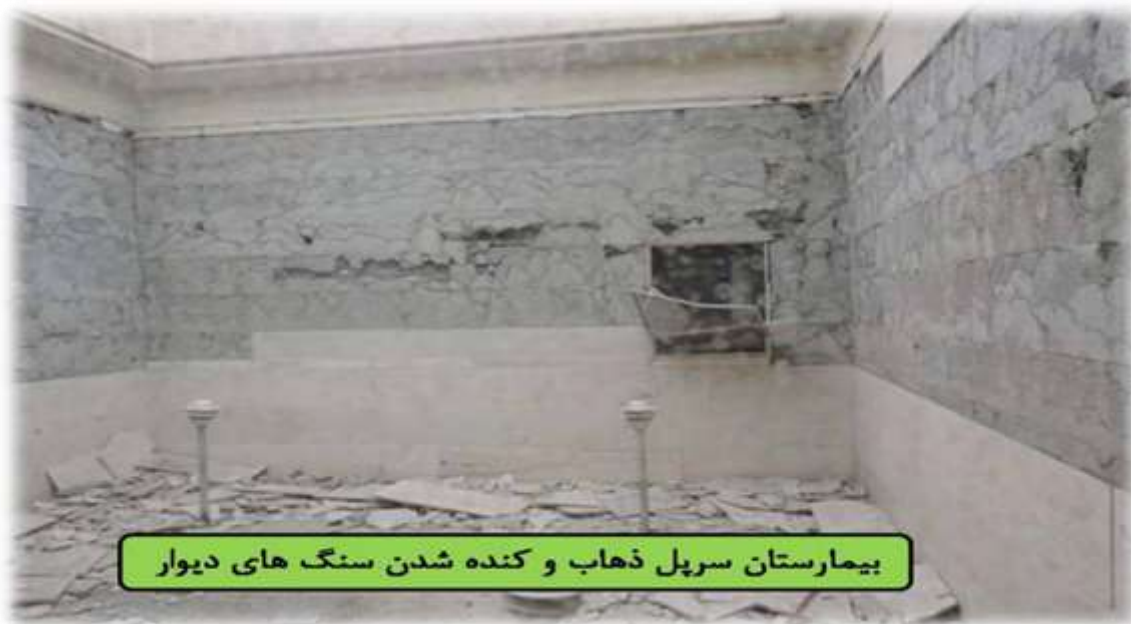
یکی دیگر از نکات مهمی که باید به آن توجه ویژه داشت توجه به اتصال مناسب سنگ های نما و کاشی و سرامیک های درون ساختمانی دیوار ها میباشد . سنگ نماها باید به شیوه درستی به ملات پشت خود متصل شوند تا در موقع لرزش ریزش نکنند در بیمارستان های سرپل ذهاب و قصرشیرین ریزش کاشی های دیوار ها مشاهده شد که این امر موجب وحشت کارکنان و مردم شد علاوه بر خطرات جانی که در حین وقوع زلزله ریزش سنگ نماها دارد ، چهره نامطلوب و ترسناک حادثه موجب احساس ناامنی و روانی ساکنان نیز میشود . در نتیجه : اتصال سنگ نماها به دیوار ها باید طبق شیوه های صحیح صورت گیرد و برای حصول اطمینان از این امر نظارت جدی در این زمینه ضرورت دارد. همچنین :

شکل ۲. اتصال نامناسب سنگ ها به دیوار و ریزش آنها
