دوازدهمین کنفرانس ملی شهرسازی، معماری، عمران و محیط زیست

شناخت ویژگی‌های کالبدی، آسیب شناسی و ارائه طرح مرمت بنای تاریخی معتمدی (محمدآباد جرقویه)

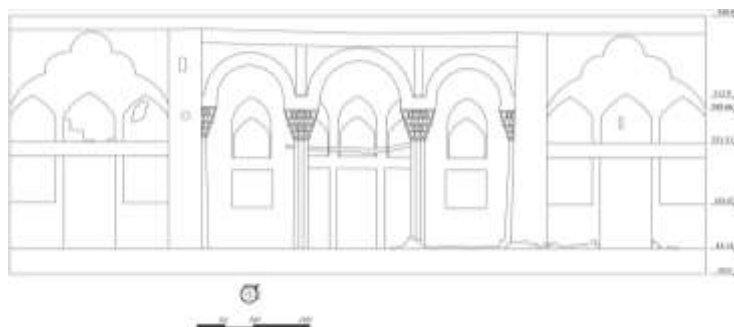
نقشه (۹) - وضع موجود نمای شمالی خانه معتمدی (رولوه و ترسیم: نگارنده)

جدول (۲) - آسیب نگاری نمای جبهه شمالی (ماخذ: نگارنده)

<p>محل آسیب: نمای جبهه‌ی شمالی</p>	
<p>آسیب: تخریب پله‌ها و تزئینات نما و الحاقات</p>	
<p>ناپایداری: ریختن ملات و اندودها</p>	
<p>عامل مخل: عوامل جوی و تخریب رخیام‌ها و خرابی ناودان‌ها و رطوبت نزولی</p>	
<p>تحلیل: به علت عدم رسیدگی به بنا و عوامل جوی رخیام‌ها تخریب شده و به علت عدم کارایی درست ناودان‌ها، و شره کردن آب بر روی بدنه نما، تزئینات گچی تباه کرده و از بین رفته‌اند. همچنین تروخشک شدن‌های متوالی پی ساختمان را تخریب کرده و موجب نشست و ترک و تخریب سقف ایوان شده است.</p>

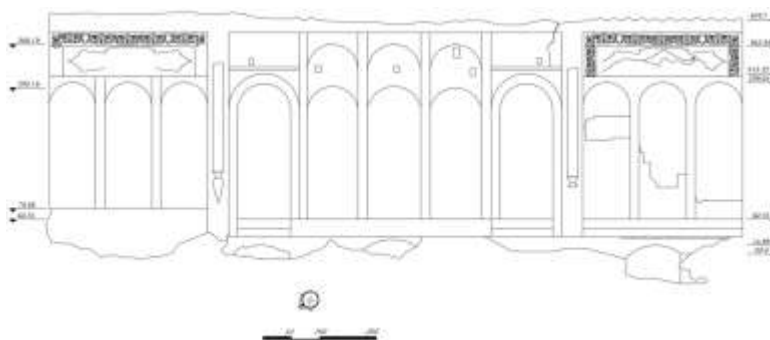
نقشه (۱۰) - وضع موجود نمای جبهه جنوبی خانه معتمدی (رولوه و ترسیم: نگارنده)

جدول (۳) - آسیب نگاری نمای جبهه جنوبی (ماخذ: نگارنده)

<p>محل آسیب: نمای جبهه‌ی جنوبی</p>	
<p>آسیب: تخریب پی و پله‌ها و رخیام‌ها و تخریب تزئینات نما و نشست و تخریب تاق</p>	
<p>ناپایداری: ریختن ملات و اندودها</p>	
<p>عامل مخل: عوامل جوی و تروخشک شدن متوالی دیواره‌های زیر زمین و رطوبت نزولی</p>	
<p>تحلیل: به علت عوامل جوی رخیام‌ها تخریب و تزئینات بنا شسته شده و همچنین تروخشک شدن‌های متوالی پی ساختمان را تخریب کرده و موجب نشست و ترک دیواره اتاق شده است و با تخریب تاقچه‌های زیرزمین پله‌ی سمت شرق شاه‌نشین نیز تخریب شده است.</p>

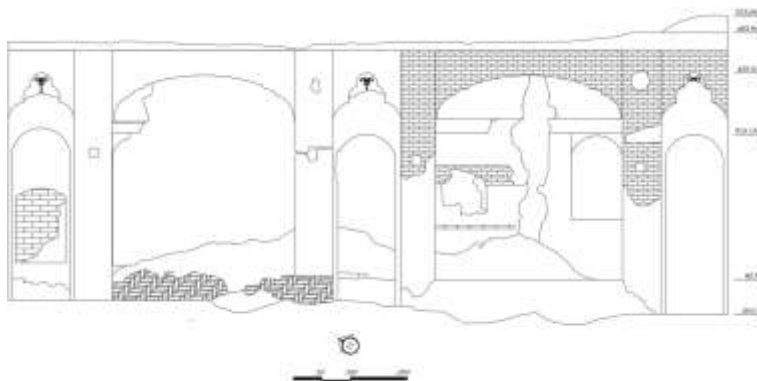
نقشه (۱۲) - وضع موجود نمای جبهه شرقی خانه معتمدی (رولوه و ترسیم: نگارنده)

جدول (۸) - آسیب نگاری جبهه شرقی (ماخذ: نگارنده)

<p>محل آسیب: جبهه شرقی</p>	
<p>آسیب: تخریب یکی از تاق‌های سقف و شسته شدن دیوار و تخریب تزیینات و شکستن یکی از ستون‌ها</p>	
<p>ناپایداری: ریختن و شسته شدن ملات بین مصالح و تخریب رخبام‌ها</p>	
<p>عامل مخل: رطوبت نزولی و بار سنگین و عوامل جوی</p>	
<p>تحلیل: متروک ماندن و عدم رسیدگی و نگهداری از بنا سبب ایجاد آسیب‌های فوق شده است، و به مرور آسیب‌های محیطی و اقلیمی بر شدت این آسیب‌ها و عمق آن‌ها افزوده است.</p>
