## بررسی برخی از بندهای مبحث هشتم مقررات ملی ساختمان ایران در یک بنای قدیمی در زلزله سال ۱۳۸۵ بروجرد

## سیزدهمین کنفرانس ملی شهرسازی، معماری، عمران و محیط زیست

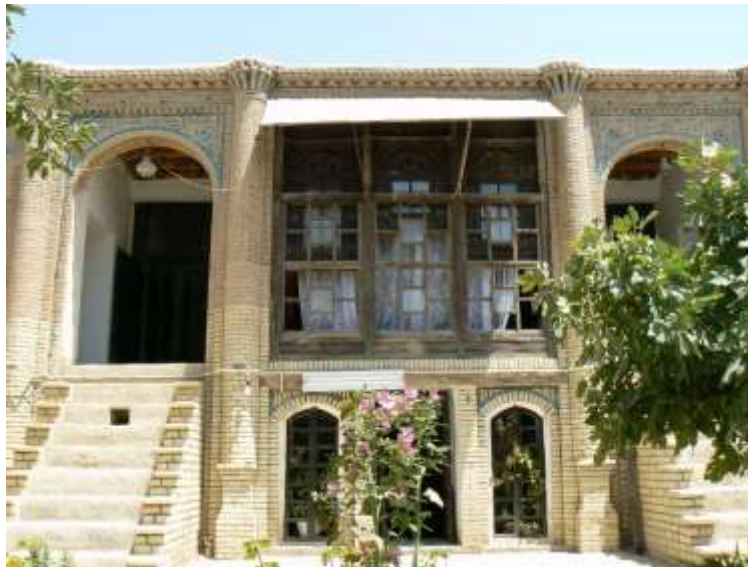
شکل ۱: نمای کلی از ساختمان مورد مطالعه

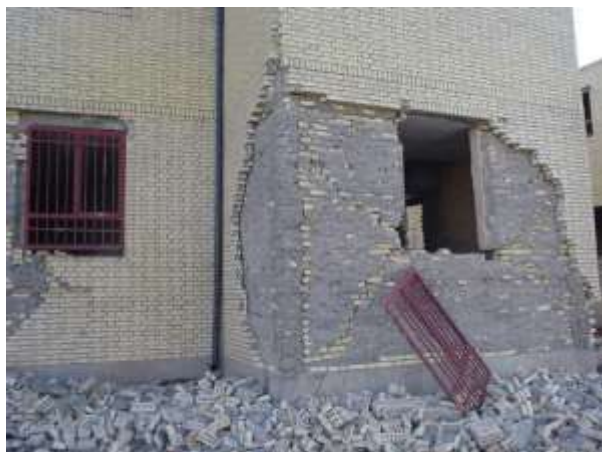
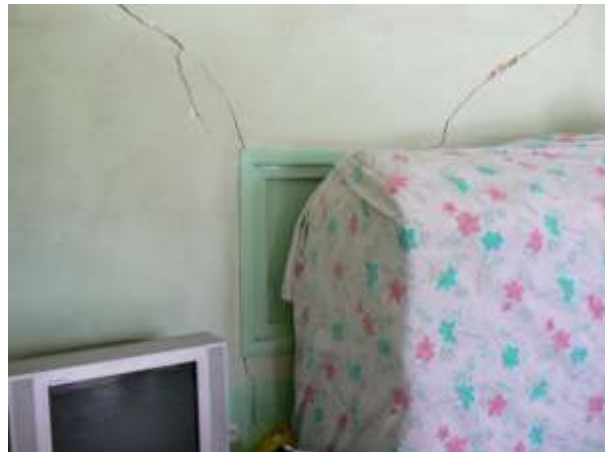
شکل ۲: ترک‌های ایجاد شده در اطراف بازشو و گسترش ترک تا کنج و گوشه‌های دیوار؛ الف) زلزله بروجرد، ب) زلزله بم

همانطور که در شکل (۲) مشاهده می‌شود ترک‌ها در اطراف بازشوها ایجاد شده و باعث تخریب دیوار و همچنین تخریب نمای ساختمان شده است. در ساختمان‌های مصالح بنایی به دلیل اینکه از دیوارها برای انتقال نیروی قائم و همچنین نیروی جانبی زلزله استفاده می‌شود و در حقیقت سختی دیوار باعث انتقال نیرو می‌گردد، موقعیت و میزان بازشوها از اهمیت بیشتری برخوردار است. در مبحث هشتم مقررات ملی ساختمان ایران در مورد بازشوها ذکر شده است که: ۱- بازشوها نباید سبب قطع کلاف شود، ۲- مجموع سطح بازشوها در هر دیوار سازه‌ای نباید از یک سوم سطح آن دیوار بیشتر باشد، ۳- مجموع طول بازشوها در هر دیوار سازه‌ای نباید از یک دوم طول دیوار بیشتر باشد، ۴- فاصله اولین بازشو از ابتدای طول دیوار نباید از دو سوم ارتفاع بازشو و یا ۷۵۰ میلی‌متر کمتر باشد، ۵- فاصله دو بازشو نباید از دو سوم ارتفاع کوچکترین بازشوی طرفین خود و همچنین از یک ششم مجموع طول آن دو بازشو کمتر باشد، در غیر اینصورت جرز بین دو بازشو جزئی از بازشو منظور می‌شود و نباید آن را به عنوان دیوار سازه‌ای به حساب آورد، ۶- هیچ یک از ابعاد بازشو نباید از دو متر بیشتر باشد، ۷- چنانچه هر کدام از موارد دو تا شش برآورده نشود، لازم است اطراف بازشوهایی مربوطه، بر اساس ضوابط، کلاف بازشو تعبیه شود. در شکل (۳) درب ورودی به ساختمان مورد مطالعه نشان داده شده است. همانطور که در شکل مشاهده می‌شود در اطراف درب ورودی ساختمان دو ستون آجری از جنس مصالح بنایی وجود دارد که مثل کلاف قائم در دو طرف بازشو قرار گرفته و مانع تخریب درب ورودی و سردر ورودی ساختمان شده است.

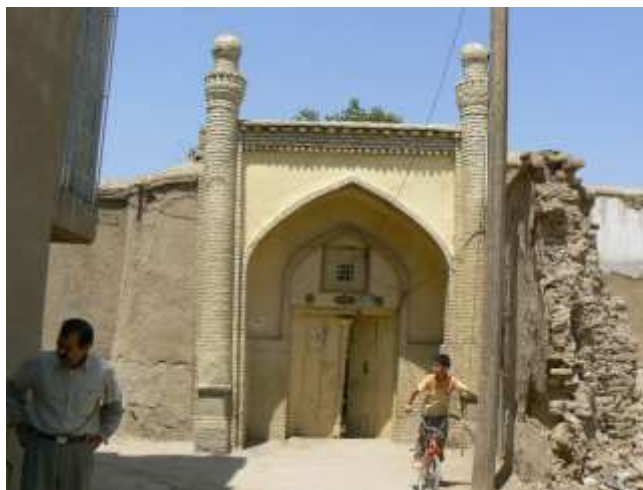
شکل ۳: درب ورودی ساختمان که در دو طرف آن دو ستون آجری قرار دارد

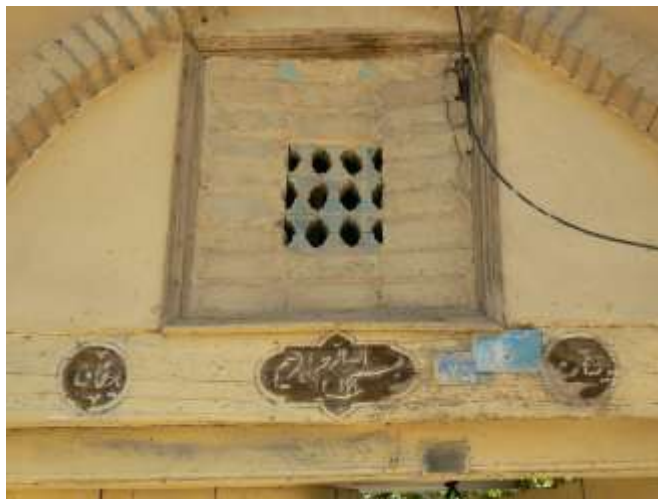
در بالای درب ورودی ساختمان یک نورگیر کوچک وجود دارد که این نورگیر نیز یک بازو قلمداد می‌شود. در اطراف این نورگیر و دور تا دور آن با کلاف چوبی مهار شده است. در شکل (۴) از نمای نزدیک این قاب چوبی نشان داده شده است. علاوه بر این چهارچوب چوبی یک طاق قوسی نیز در بالای این بازو اجرا شده است و این طاق اجرا شده خود در نقش نعل درگاه کار کرده و باعث انتقال نیرو به اطراف این نورگیر و همچنین انتقال نیرو از روی درب ورودی ساختمان شده است.

شکل ۴: کلاف چوبی که دور تا دور نورگیر مشبک را در بر گرفته است

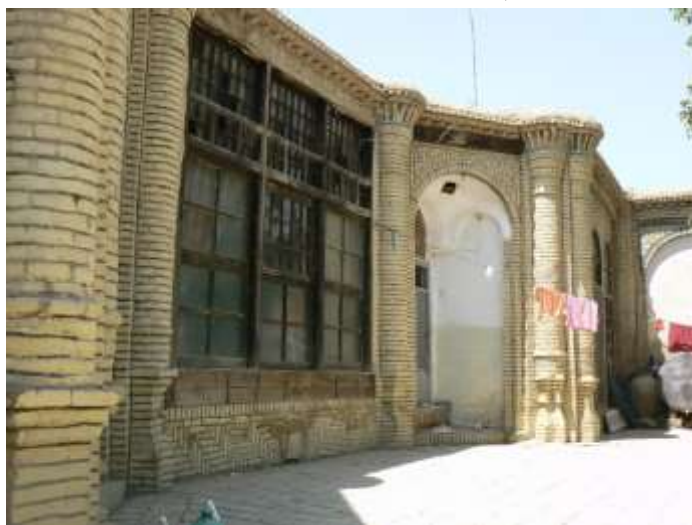
بازشوهای بزرگ نیز در این ساختمان وجود دارد. همانطور که در شکل (۵) مشاهده می‌شود در بالا و پائین این پنجره بزرگ کلاف‌های بزرگ چوبی قرار دارد و طول پنجره به وسیله ستون‌های چوبی به قسمت‌های کوچکتر تقسیم شده است و از ایجاد پنجره بزرگ جلوگیری شده است. در دو طرف پنجره دو ستون آجری نیز قرار گرفته که دقیقاً نقش کلاف قائم را بازی می‌کند.

شکل ۵: احاطه کردن پنجره بزرگ به وسیله کلاف‌های افقی چوبی و کلاف قائم آجری

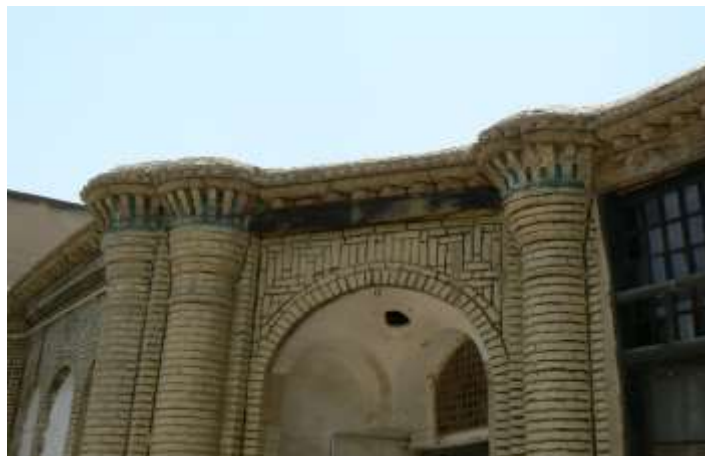
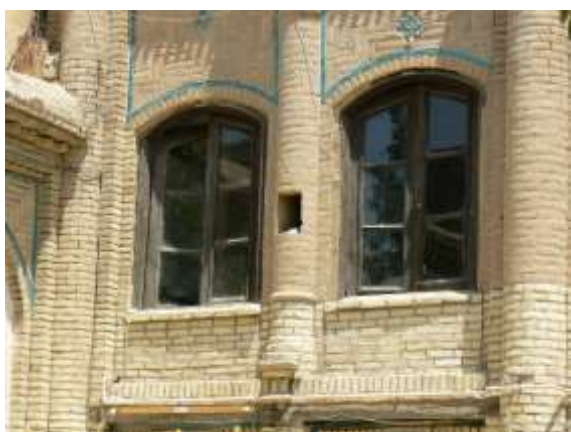
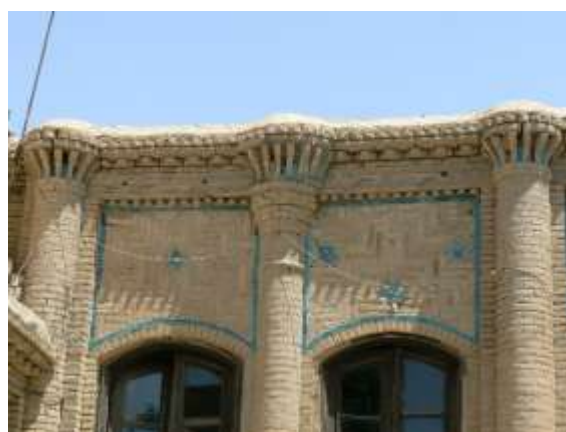
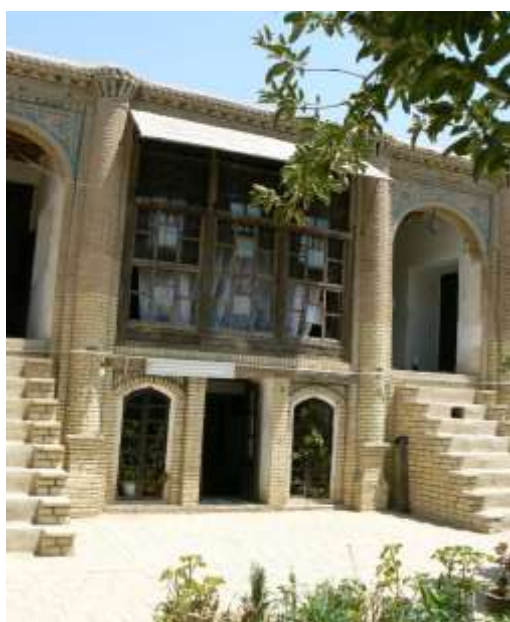
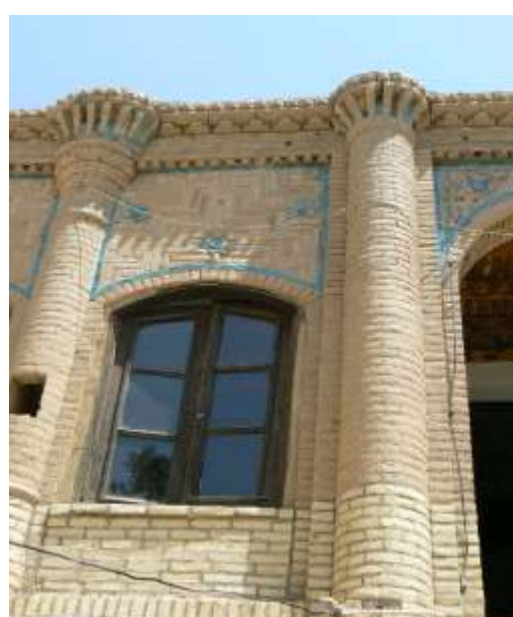
در اطراف تمام بازشوها و ورودی‌های ساختمان ستون‌های آجری اجرا شده است که باعث تقویت یکپارچگی سازه شده و کمک نموده تا ساختمان در برابر زلزله سال ۱۳۸۵ مقاوم باشد و تخریب نشود. در شکل (۶) ستون‌های آجری در اطراف بازشوهای مختلف نشان داده شده است.

شکل ۶: انواع مختلف بازشو که به وسیله کلاف‌های افقی و قائم محصور شده‌اند؛ الف) درب وردی به ساختمان، ب) کلاف آجری قائم در اطراف پنجره‌ها، ج) کلاف قائم و افقی در کنار پنجره‌های بزرگ و کوچک

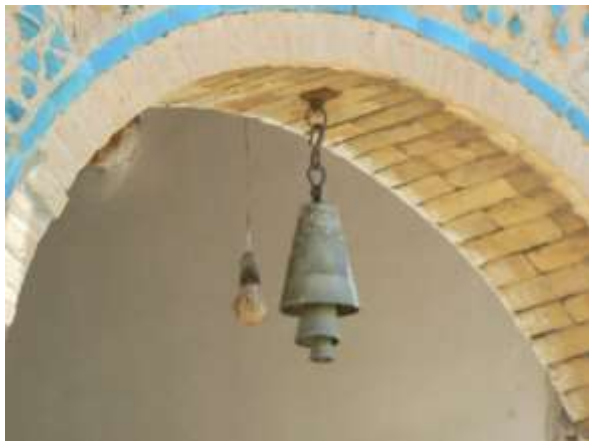
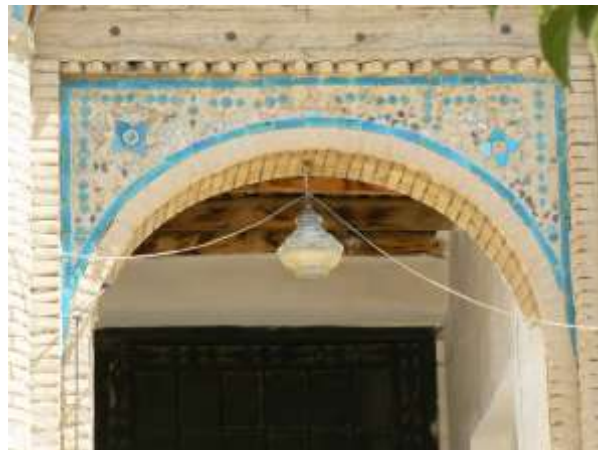
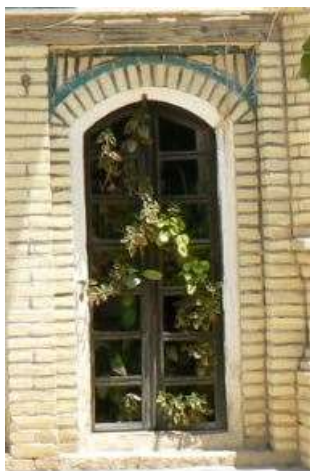
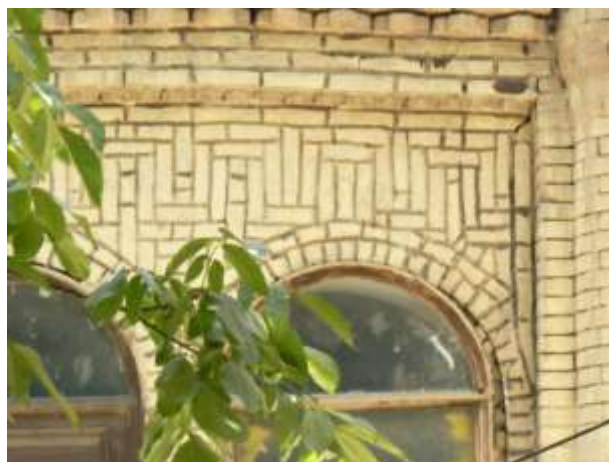
نکته قابل توجه دیگر در این بنا ایجاد نعل درگاهی‌های قوسی شکل در بالای بازشوها و ورودی‌های ساختمان می‌باشد. این طاق‌های قوسی شکل در انتقال بار نقش داشته و باعث می‌شوند که سازه در برابر نیروهای جانبی عملکرد مناسبی از خود نشان دهد [۸]. در شکل (۷) انواع طاق‌های آجری اجرا شده در بالای پنجره‌ها و یا بازشوها نشان داده شده است. همان‌طور که در شکل مشاهده می‌شود نه پنجره و نه محیط اطراف آن دچار شکست نشده است.

شکل ۷: انواع طاق‌های آجری استفاده شده در ورودی ساختمان و پنجره‌ها؛ الف) طاق بالای ورودی ساختمان، ب) طاق بالای پنجره

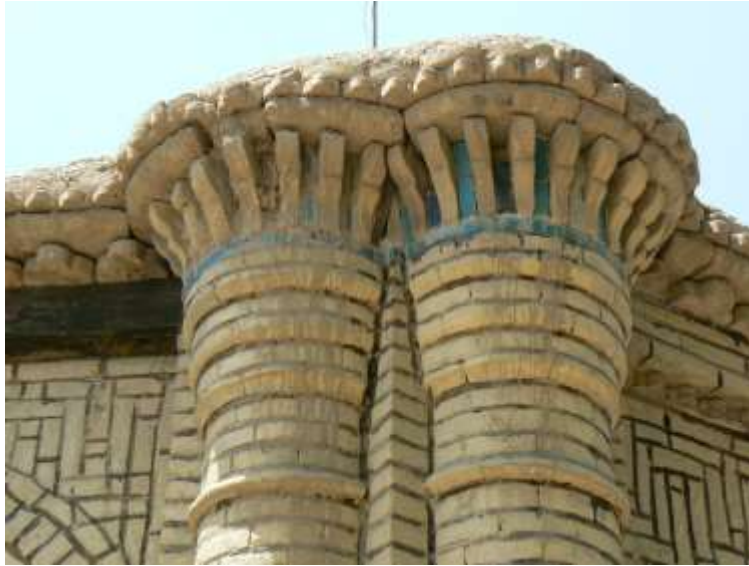
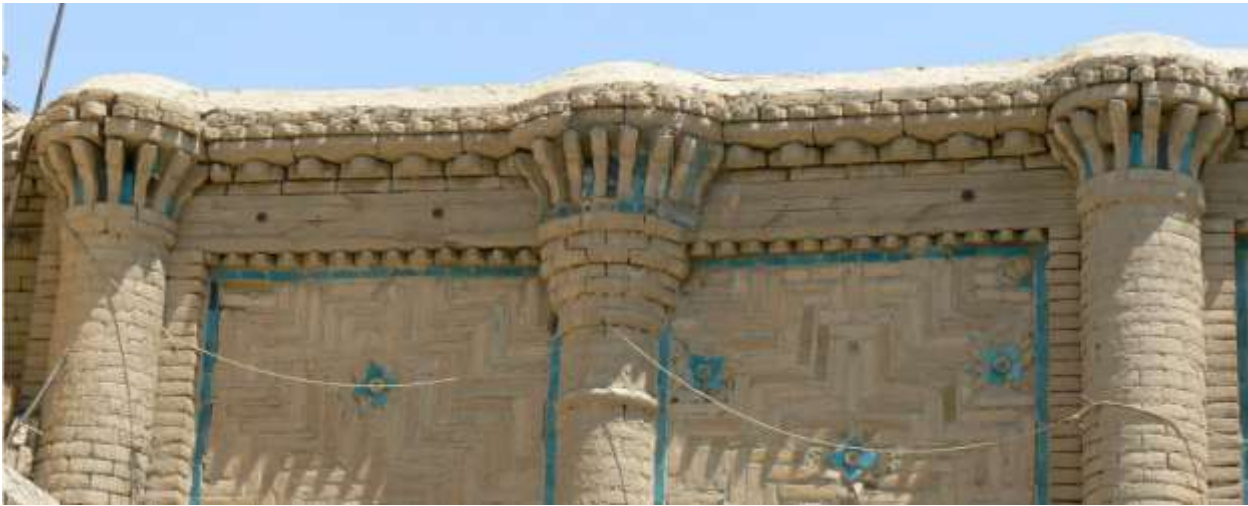
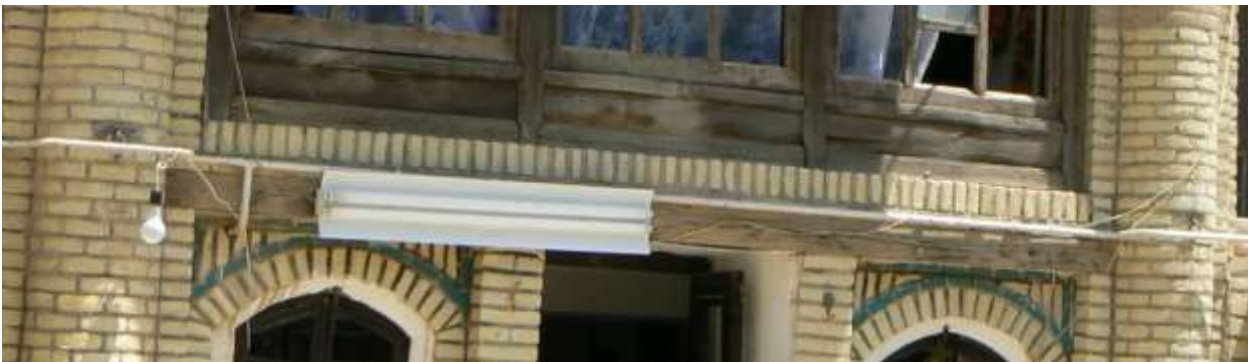
های افقی چوبی نشان داده شده است. نقش کلاف‌ها یک پارچه کردن عملکرد ساختمان در برابر نیروهای اعمالی به خصوص نیروهای جانبی می‌باشد.

شکل ۸: اجرای کلاف‌های قائم آجری و کلاف افقی چوبی در ساختمان؛ الف) محل تقاطع دو کلاف قائم، ب) کلاف قائم آجری و کلاف افقی چوبی، ج) کلاف افقی چوب در بالای پنجره‌ها

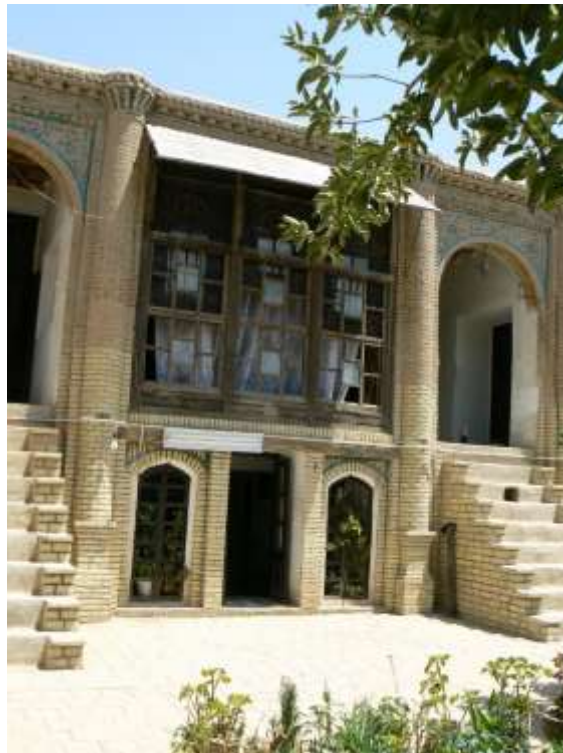
شکل ۹: نمای کلی از سازه

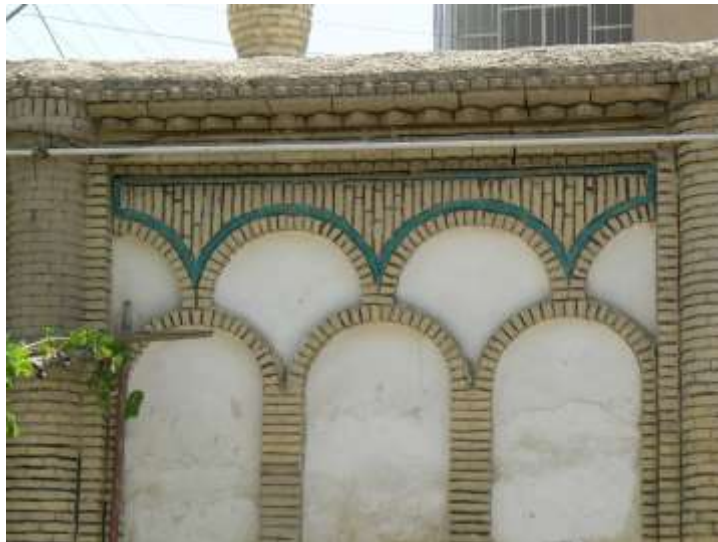
در مبحث هشتم مقررات ملی ساختمان ذکر شده است که طول آزاد دیوار بنایی با کلاف بین دو پشت بند یا کلاف قائم، نباید از پنج متر بیشتر باشد. در شکل (۱۰) مشاهده می‌شود که در فواصل کمتر از پنج متر دیوار حیاط ساختمان با استفاده از ستون‌های آجری که نقش پشت بند و یا تکیه‌گاه را بازی می‌کنند تقویت شده‌اند و این ستون‌ها در حقیقت به بهبود عملکرد دیوارها کمک می‌نمایند.

شکل ۱۰: کلاف‌های قائم آجری که به عنوان پشت بند در دیوار محوطه اجرا شده است

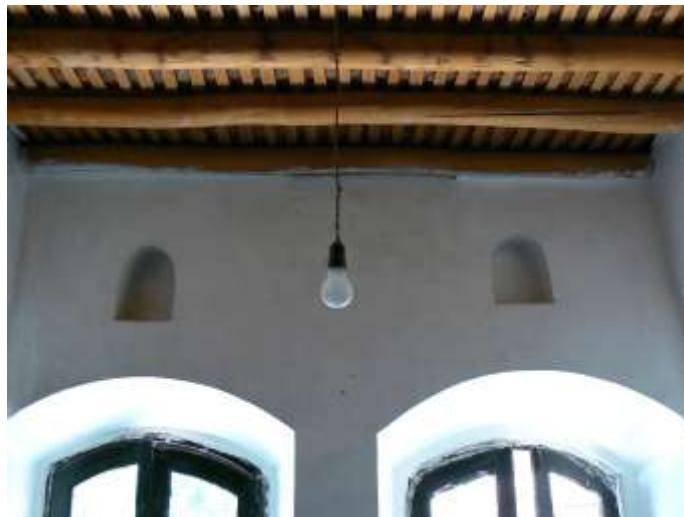
در مبحث هشتم مقررات ملی ساختمان ذکر شده است که سقف تخت از نوع چوبی متشکل از تیر، پوشش تخته یا نظیر آن، غوره گل و اندود کاه‌گل یا اندودهای دیگر می‌باشد. در شکل (۱۱) سقف چوبی سازه نشان داده شده است. همانطور که در شکل مشاهده می‌شود روی تیرها تخته‌هایی با ضخامت حداقل ده میلی متر به صورت کاملاً به هم چسبیده پوشیده شده است. اجرای یک سقف چوبی اصولی علاوه بر اینکه باعث کاهش وزن سازه گردیده است باعث حفظ یکپارچگی و انسجام آن نیز گردیده است.

شکل ۱۱: سقف چوبی ساختمان مورد مطالعه

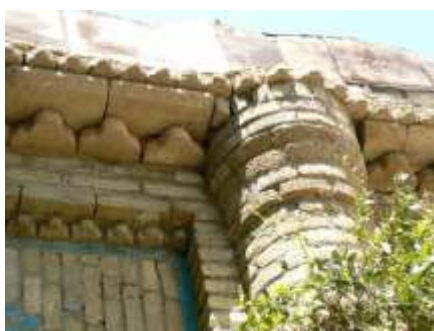
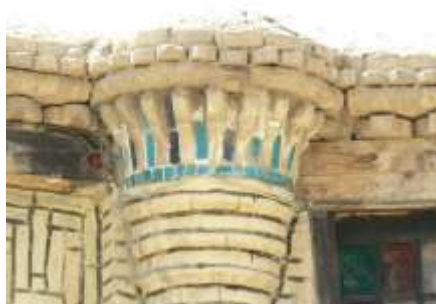
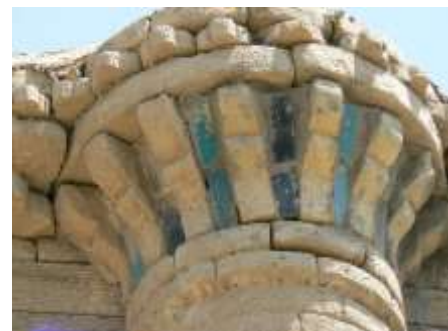
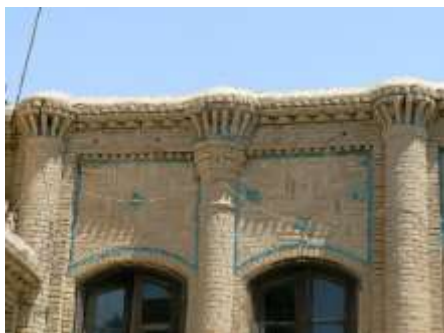
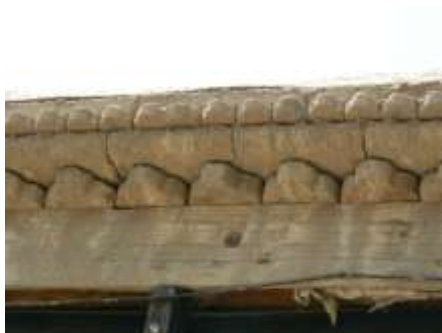
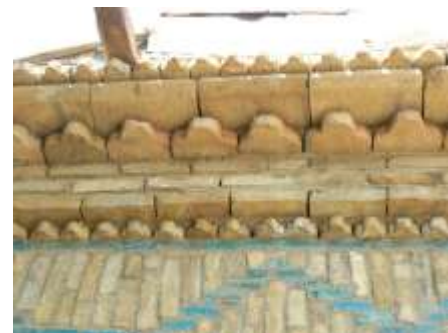
شکل ۱۲: انواع مختلف نمای استفاده شده در ساختمان؛ الف) نمای سرستون، نمای بالای ساختمان و بالای دیوار محوطه، نمای سرستون و بالای پنجره، د) نمای کاشی کاری موجود

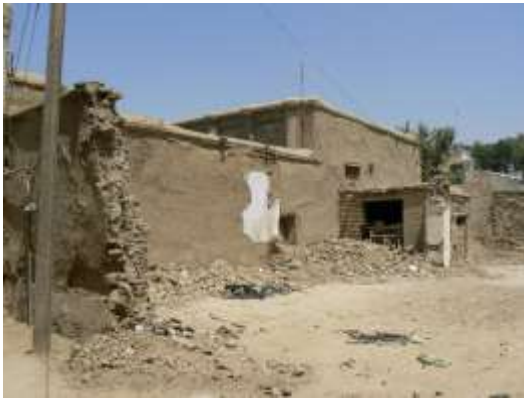
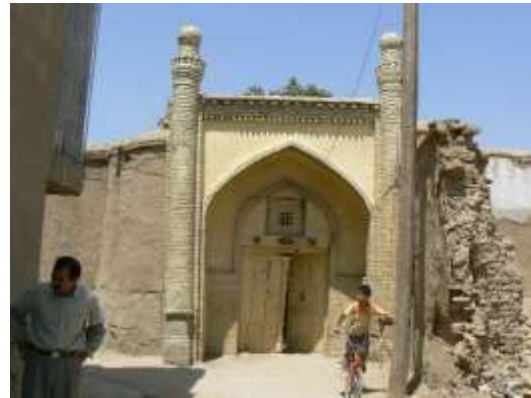
یک مورد بسیار مهم در اجرای سازه‌های مصالح بنایی یکپارچگی ساختمان می‌باشد. منظور از یکپارچگی آن است که اعضای ساختمان و اتصالات بین آنها چنان تنظیم شوند که یک یا چند مسیر مناسب برای عبور بارهای وارده به سمت شالوده فراهم شده و همبستگی کل ساختمان تامین شود. در ساختمان مورد مطالعه یکپارچگی ساختمان به خوبی رعایت شده و کلاف‌های افقی چوبی و کلاف‌های قائم آجری به نحو مناسبی به یکدیگر متصل شده‌اند و همچنین اتصال مناسب اجزای مختلف سازه و نما به خوبی انجام شده است و برای همین سازه در زلزله آسیبی ندیده است. این در حالی است سایر ساختمان‌های قدیمی که در همین کوچه قرار گرفته بودند در اثر زلزله به طور کامل از بین رفتند و برای بازسازی آن‌ها باید آوار برداری به صورت کامل انجام می‌شد. در شکل (۱۳) ساختمان مجاور نشان داده شده است. همانطور که در شکل مشاهده می‌شود ساختمان مجاور به طور کلی تخریب و آوار برداری شده است.

شکل ۱۳: مقایسه دو ساختمان در مجاور هم؛ الف) ساختمان مورد مطالعه، ب) ساختمان مجاور

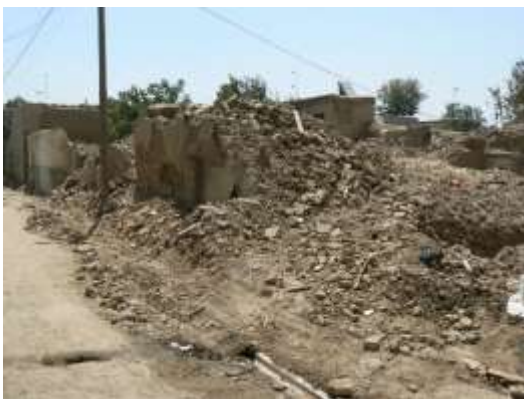
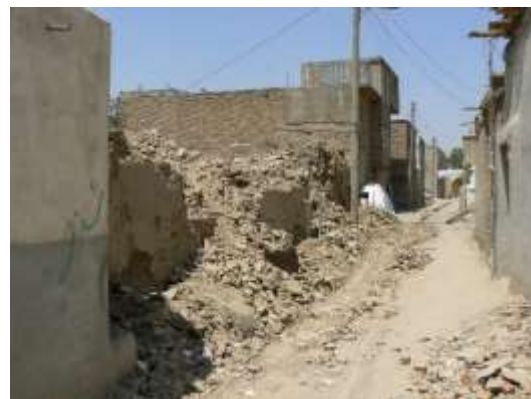
در شکل (۱۴) و (۱۵) ساختمان‌های دیگری که در این کوچه قرار دارند و آن‌ها نیز تخریب شده‌اند نشان داده شده است. همان‌طور که در این شکل مشاهده می‌شود ساختمان‌ها به دلیل عدم یکپارچگی دچار فرو ریزش کامل شده‌اند و به کلی تخریب شده‌اند.

شکل ۱۴: تخریب کامل یک ساختمان در کوچه‌ای که ساختمان مورد مطالعه بررسی شده است

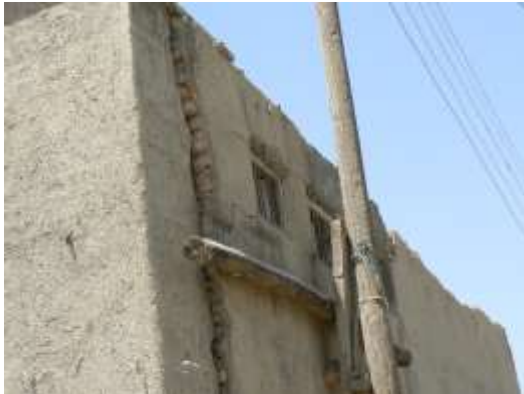
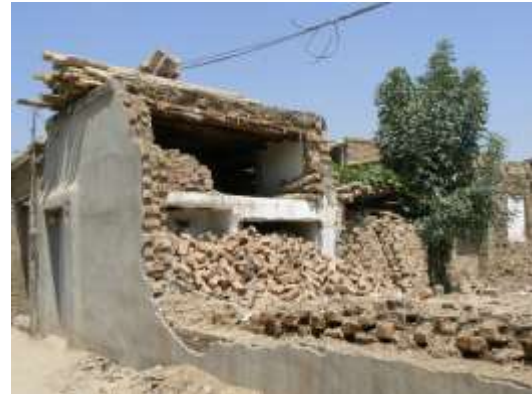
شکل ۱۵: سایر ساختمان‌های قدیمی موجود در محل ساختمان مورد مطالعه؛ الف) تخریب بخشی از ساختمان، ب) جدا شدگی دو قسمت مختلف ساختمان
