# بررسی اتصال زمین روتور ژنراتور واحد ۳ نیروگاه بخار بندرعباس

شرکت مدیریت تولید برق هرمزگان

## چکیده

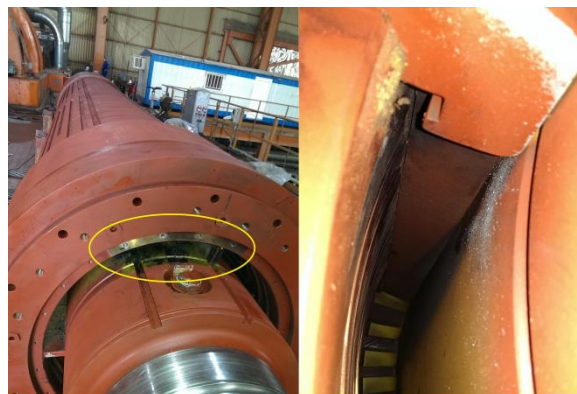
وجود ارتعاشات قابل توجه روتور قبل از وقوع حادثه در طولانی مدت، موجب وارد آمدن ضربه و خوردگی (هرچند اندک) عایق-های سیم‌پیچی شده است.

عملکرد نامناسب سیستم روغن سیل، موجب نفوذ روغن به درون فضای استاتور و روتور شده است که این نفوذ روغن و به دنبال آن کثیف شدن سطح سیم‌پیچی، علاوه بر اینکه موجب خوردگی تدریجی عایق می‌شود باعث شده دفع حرارت از هادی روتور به خوبی انجام نگیرد. همچنین نفوذ روغن به داخل مسیرهای عبور هیدروژن موجب کارکرد نامناسب سیستم خنک‌کنندگی هیدروژن شده است. مجموعه عوامل ذکر شده باعث افزایش درجه حرارت سیم‌پیچ روتور و در نتیجه زوال بیشتر عایق و در نهایت موجب از بین رفتن عایق در بیش از یک نقطه از سیم‌پیچی روتور شده است. در شکل ۶، نمودارهای جریان تحریک، ولتاژ تحریک، مقاومت دیده شده از دوسر سیستم تحریک، ولتاژ پایانه ژنراتور و ارتعاش یاتاقان شماره ۶ (شماره ۲ ژنراتور) قبل و بعد از لحظه تریپ واحد نشان داده شده است.

- ✓ سوختگی ناشی از جرقه در یک منطقه از روتور
- ✓ لقی یکی از تیغه‌ها و خارج شدن از شیار مربوطه
- ✓ داغی و سوختگی ناشی از جرقه در محل سیل یاتاقان شماره یک ژنراتور
- ✓ شکستن یکی از پره‌های متحرک ترموکمپرسور از ریشه و درگیر شدن با پره‌های ثابت
- ✓ نفوذ روغن به مسیرهای عبور هیدروژن ژنراتور

در شکل ۵، سوختگی ناشی از جرقه در یک منطقه از روتور مشاهده می‌شود. مشاهدات صورت گرفته نشان می‌دهد که اتصال به زمین در سیم‌پیچ روتور اتفاق افتاده است.

شکل ۵: سوختگی ناشی از جرقه در یک منطقه از روتور.

- ۱- تامین تجهیزات مورد نیاز و قطعات یدکی مربوط به سیستم روغن سیل
- ۲- پایش مداوم وضعیت عایقی سیم پیچ استاتور با استفاده از دستگاه اندازه گیری آنلاین تخلیه جزئی می تواند وجود هرگونه عوامل خارجی نظیر روغن، خاک و ... در فضای داخل استاتور را قبل آنکه منجر به زوال عایق استاتور و روتور شود مشخص کند.

هم‌چنین در صورت بروز چنین حوادثی، به‌منظور جلوگیری از آسیب‌های بیشتر به روتور می‌بایست از رله‌های با قابلیت اطمینان بالاتر، نظیر آنچه در قسمت ۲ بدان اشاره شد، استفاده کرد تا با دقت و سرعت بیشتری خطای اتصال زمین روتور تشخیص داده و رفع شود. به‌طور کلی عمل به‌موقع رله می‌تواند از وارد آمدن خسارت بیشتر به عایق و هسته روتور جلوگیری کند و موجب می‌شود تا قبل از اینکه ارتعاشات روتور افزایش قابل ملاحظه‌ای پیدا کند، بتوان واحد را از شبکه جدا نمود و تست‌های لازم را بر روی روتور انجام داد.

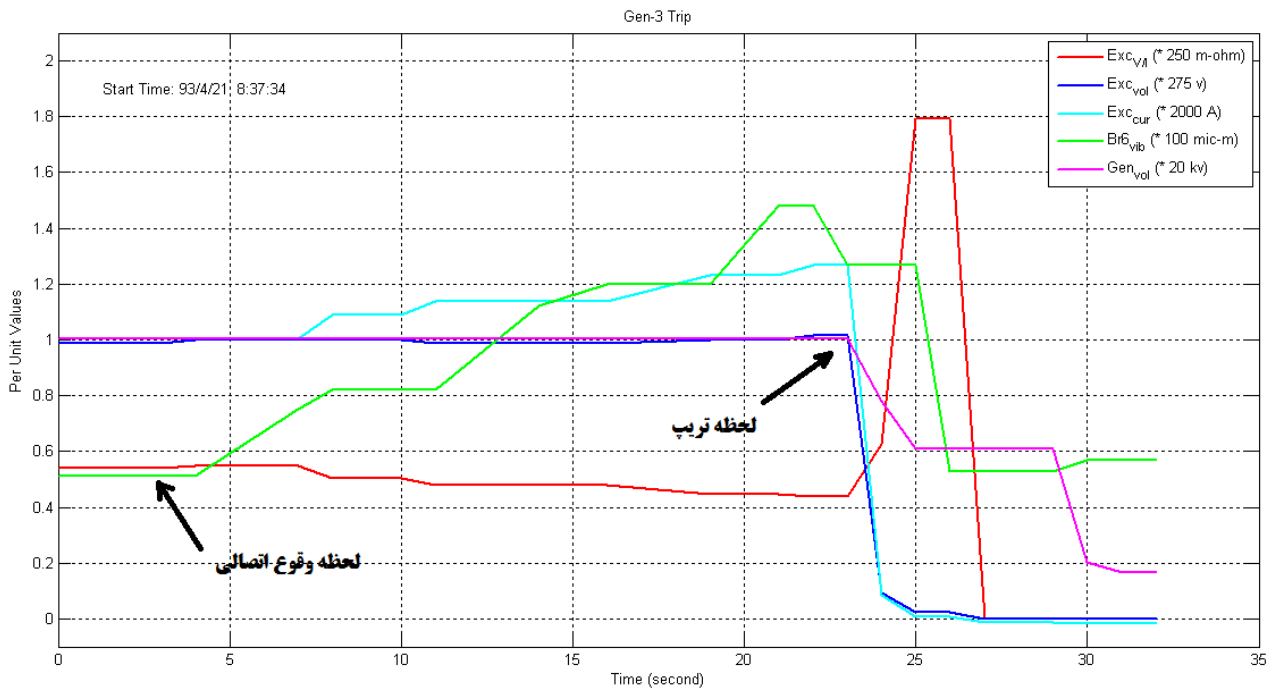
۱- اگرچه اتصال کوتاه شدن سیم‌پیچی روتور در یک نقطه، اندکی تعادل الکترومغناطیسی روتور و استاتور را برهم می‌زند ولی تنها در صورتیکه در حداقل دو نقطه از سیم‌پیچی روتور اتصالی رخ دهد، تعادل الکترومغناطیسی بیشتر بهم خورده و موجب افزایش ارتعاشات روتور و رسیدن به حد تریپ می‌شود. در نمودار ارتعاشات یاتاقان ۲ ژنراتور در شکل ۶، این موضوع نشان داده شده است.

شکل ۶: نمودارهای جریان تحریک، ولتاژ تحریک، مقاومت دیده شده از دوسر سیستم تحریک، ولتاژ پایانه ژنراتور و ارتعاش یاتاقان شماره ۶ (شماره ۲ ژنراتور) قبل و بعد از لحظه تریپ واحد.

۳- همانطور که اشاره شد وجود اتصال در یک نقطه، جریان سیستم تحریک را حداکثر به اندازه چندین آمپر افزایش می‌دهد که مقدار افزایش جریان در حد عملکرد رله اتصال زمین روتور (آلارم یا تریپ) است؛ حال آنکه نمودار شکل ۶، نشان می‌دهد که جریان در سیستم تحریک در حدود چندصد آمپر افزایش یافته است و این نشان می‌دهد که اتصال در بیش از یک نقطه اتفاق افتاده است.

در اشکال ۸ تا ۱۱، شرایط عملکرد و عدم عملکرد رله اتصال زمین روتور برای اتصالی از یک نقطه و دو نقطه نشان داده شده است. چون ولتاژ سیستم تحریک مطابق شکل ۶، قبل از تریپ واحد تقریباً ثابت بوده است با یک منبع ولتاژ ثابت DC مدل شده است.

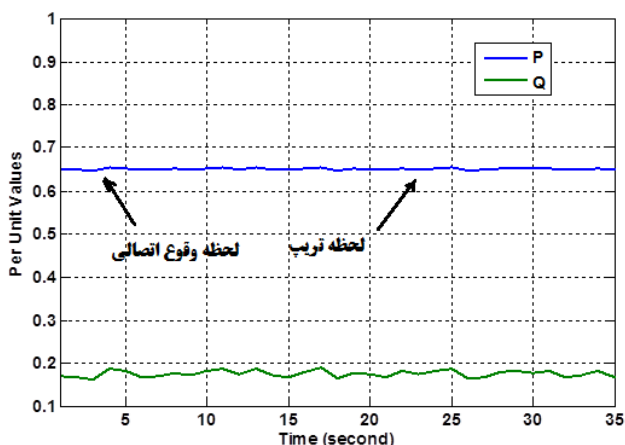
پیچی روتور اتصال حلقه شود و این به معنی وقوع اتصال در بیش از یک نقطه است. علت اینکه از واژه تقریباً استفاده شده است، بدین دلیل است که جریان در قسمت‌های مختلف سیم-پیچی اتصال کوتاه شده (مطابق شکل ۱۱) به اندازه  $I_{fault}$  (که به مراتب کوچکتر از جریان عبوری از سیم‌پیچ تحریک است)، تفاوت دارند. و به همین دلیل مقادیر شاردرور سیم‌پیچ تحریک، قبل و بعد از وقوع اتصال اندکی با یکدیگر تفاوت دارند.

شکل ۷: نمودار توان اکتیو و راکتیو ژنراتور در مبنای واحد، قبل و بعد از تریپ واحد.

۴- با توجه به روابط (۲) و (۳) و تغییرات  $P$ ،  $Q$  و  $\delta$  حین اتصال (با توجه به شکل ۷)، مشخص می‌شود که عبارت  $X_{ad}i_{fd}$  یا به عبارتی شاردرور تقریباً ثابت مانده است.

با توجه به افزایش جریان تحریک، تنها در صورتی شاردرور تقریباً ثابت می‌ماند که  $X_{ad}$  کاهش یابد و این در صورتی کاهش می‌یابد که تعداد دور سیم‌پیچی کاهش یابد؛ یعنی بخشی از سیم-

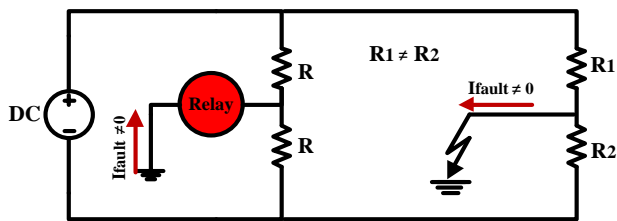
۲- با توجه به شکل ۹ و با استفاده از تحلیل مداری، مشخص می‌شود که با وجود اتصالی در یک نقطه، حداکثر جریانی که از بدنه روتور و در نتیجه ذغال زمین عبور می‌کند، در حدود چندین آمپر (در حد عملکرد رله اتصال زمین روتور) است و نمی‌تواند موجب بروز جرقه‌های شدید و سوختگی

عایق روتور شود. لذا تنها در صورتیکه اتصال در بیش از یک نقطه رخ دهد، جریان زیادی (تقریباً نزدیک به جریان تحریک) از بدنه عبور کرده و موجب بروز جرقه‌های شدید و سوختگی عایق روتور می‌شود.

شکل ۹: شرایط عملکرد رله اتصال زمین در اتصالی از یک نقطه.

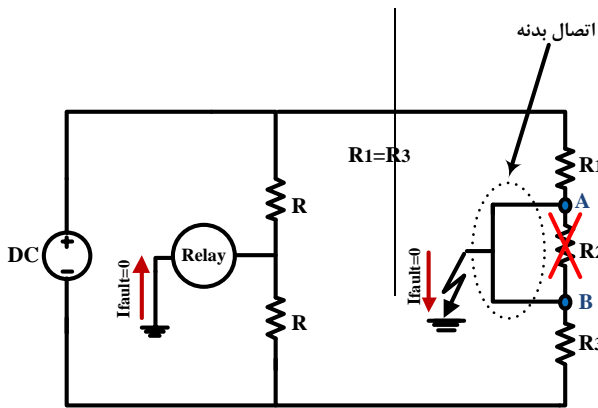
شکل ۱۰: شرایط عدم عملکرد رله اتصال زمین در اتصالی همزمان از دو نقطه.

با توجه به اینکه اتصالی در بیش از یک نقطه اتفاق افتاده است، رله تنها در صورتی نمی توانسته عمل کند که اولاً اتصالی ها به طور همزمان اتفاق افتاده باشد و ثانیاً اتصالی ها در محل هایی از سیم پیچ به صورتی رخ دهد که مطابق شکل ۱۰، مقاومت های  $R_1$  و  $R_3$  مساوی باشند و در نتیجه محل اتصالی جزء نقطه کور رله به حساب آید. ولی نمودار شکل ۶، نشان می دهد که جریان در سیستم تحریک به طور آنی افزایش نیافته است و افزایش جریان به صورت تدریجی بوده است و این نشان می دهد که اتصالی ها به صورت کاملاً همزمان و کاملاً متقارن اتفاق نیفتاده است؛ بدین ترتیب شرایط عملکرد رله به میزان زیادی فراهم بوده است.
