## بررسی علل سایش ساقه شیر کنار گذر توربین فشار ضعیف نیروگاه توس و ارائه راهکار بهینه

### چکیده

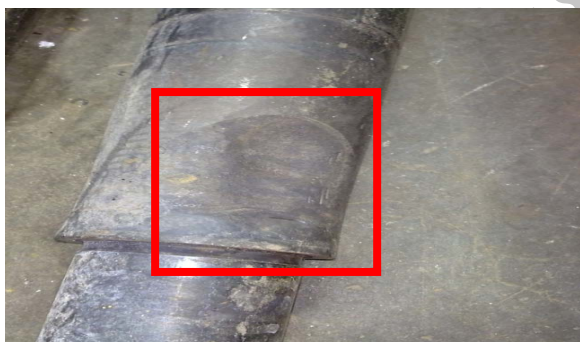
طی چند سال اخیر در هر دوره تعمیرات نیمه اساسی واحدهای نیروگاه توس ( هر ۲.۵ سال) پس از باز کردن شیر مقداری خوردگی در ساقه والو مشاهده می شد. میزان این خوردگی در دوره بعد تعمیرات (تعمیرات اساسی) به میزان قابل توجهی افزایش می یافت به گونه ای که این قطعه دیگر قابل استفاده نبود(شکل ۱ و ۲) و ناگزیر از تعویض آن بودیم که این موضوع به علت وارداتی بودن این قطعه به دلیل جنس خاص آلیاژ آن ( فولاد  $I.4435$  با روکش استلایت مقاوم به سایش) و عدم توانایی تولید داخل، هزینه های بسیار بالایی را به نیروگاه تحمیل می کرد. همچنین در دوره های اخیر به علت اعمال تحریم ها علیه کشور واردات این قطعه با مشکلات فراوانی همراه بوده و بعضاً غیر قابل ممکن شده است. به همین علت بررسی و رفع نقص این شیر در اولویت پروژه های نیروگاه توس قرار گرفت و در شهریور ماه سال ۱۳۸۹ کار بر روی این پروژه به طور رسمی آغاز گردید.

شکل ۱- استم باز شده در اولین دوره تعمیرات

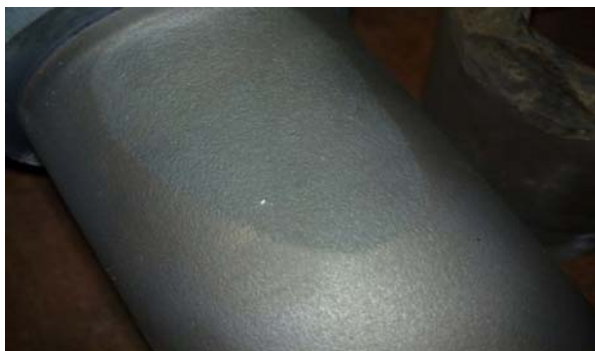
شکل ۲- استم تعویض شده به علت خوردگی بالا در دومین دوره تعمیرات

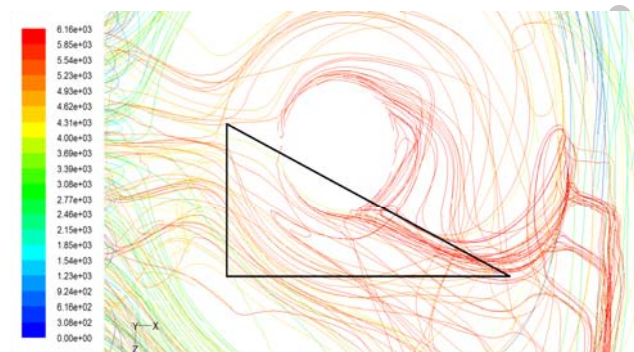
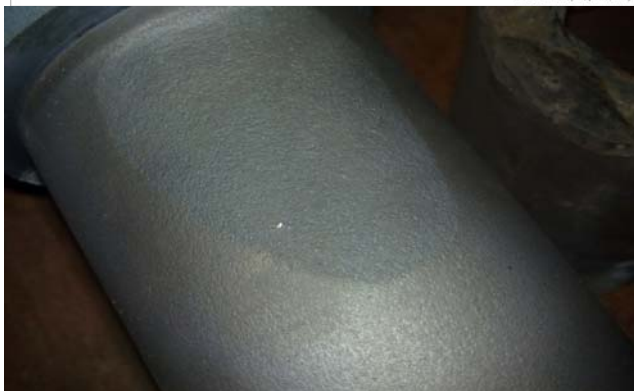
با مقایسه تصویر سایش با مسیر جریان حاصل از تحلیل (ناحیه مشخص شده در شکل ۸) می توان انطباق مسیر جریان های پرسرعت [1] را با قوس سایش ایجاد شده روی ساقه مشاهده نمود.

شکل ۸- تطابق نمودار خطوط جریان در شیر [1] با بخش هایی از ساقه که دچار سایش شده اند

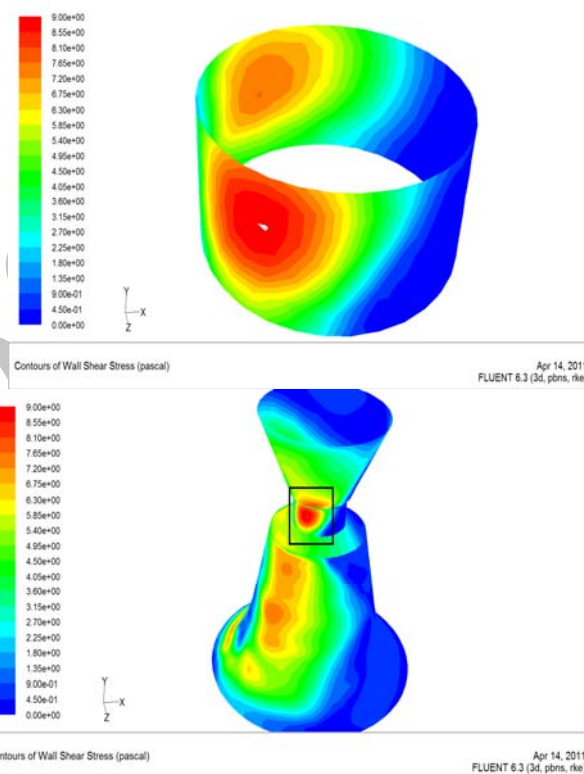
پس از تعیین خطوط سرعت، جهت بررسی وضعیت تنش های اعمالی، ساقه و پلاگ والو نیز تحت مدل تعیین مقدار تنش های وارده قرار گرفت که نتایج حاصل از مدلسازی آن در شکل ۹ آمده است. همانطور که در ناحیه مشخص شده در شکل قابل مشاهده است، علاوه بر ناحیه ای از ساقه که تحت بیشترین تنش برشی است مقدار تنش در روی بخشی از دیسک نیز بالاست. این موضوع احتمال ایجاد خوردگی بر روی دیسک را افزایش می دهد. پس از باز شدن شیر در تعمیرات سال جاری (آذر ۹۱)، مقداری سایش (کمتر از استم) بر روی همان بخش از دیسک نیز مشاهده شد (شکل ۱۰) که نشاندهنده صحت مدلسازی انجام شده بود.

شکل ۹- توزیع تنش بر روی سطح استم و دیسک

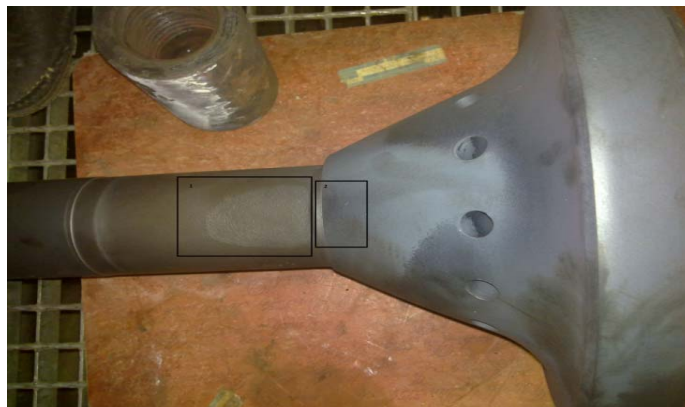
کادرهای مشخص شده روی شکل ۱۰ خوردگی بر روی دیسک و خوردگی بر روی ساقه را نمایش می دهد. با بررسی توزیع تنش بر روی استم و مقایسه آن با تصویر بالا، انطباق نقاط تحت بیشترین تنش با نواحی که دچار سایش شده اند، مشهود است.

شکل ۱۰- خوردگی در ساقه و دیسک شیر که منطبق با محل های ماکزیمم تنش (حاصل از نتایج مدلسازی در شکل ۹) است

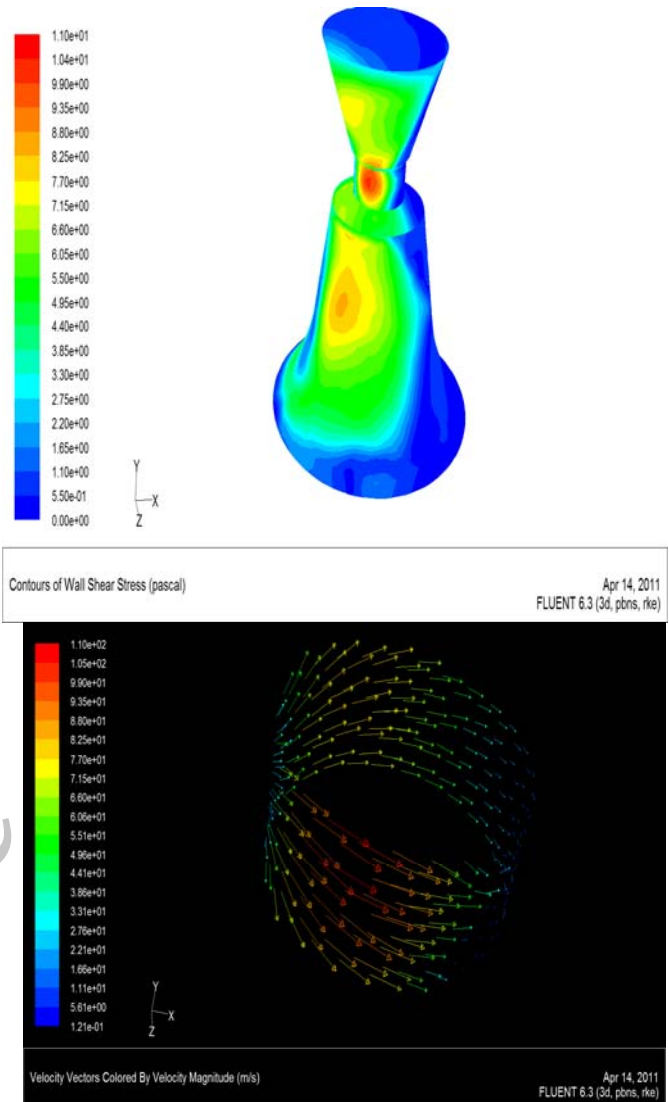
خوردگی رخ می دهد تحت بیشترین تنش برشی قرار دارد بنابراین با توضیحات قبل و تحلیلی که برای حالت نصب اورفیس انجام شد، این نتیجه حاصل می شود که نصب اورفیس علاوه بر آن که نمی تواند از ایجاد سایش جلوگیری کند، ظرفیت گرم نگه داشتن خط را نیز پایین می آورد. بنابراین این طرح راهکار مناسبی جهت حل این مشکل نمی باشد.

شکل ۱۱- بردارهای سرعت و نمودار تنش روی ساقه در مدل با نصب اورفیس

همانطور که در تصاویر بالا مشاهده می شود در شرایط دبی یکسان نصب اورفیس سرعت و تنش روی استم را افزایش می دهد. علاوه بر این موضوع ، پس از نصب اورفیس باز هم دقیقاً مکانی که در آن

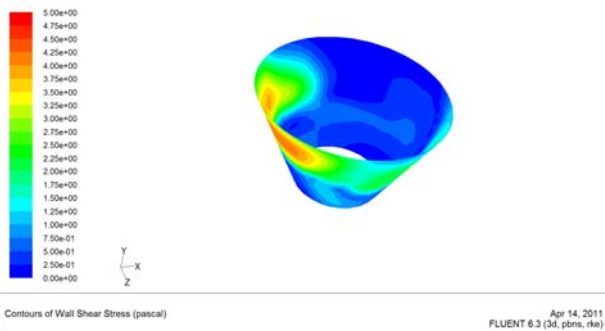
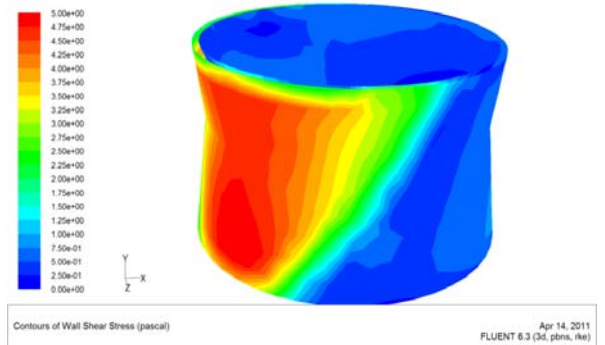
شکل ۱۶- توزیع تنش برشی بر روی غلاف و دیسک

همانطور که در تصاویر بالا مشاهده می شود. پس از نصب غلاف بر روی ساقه، غلاف به طور کامل ساقه را پوشش می دهد و عملاً بخار با ساقه تماسی نخواهد داشت. نکته بعد که بررسی آن مهم تر است، اثر نصب غلاف بر سرعت بخار و تنش وارده بر روی سطح دیسک می باشد. همانگونه که در شکل ۱۶ مشاهده می شود در با مقایسه با شکل ۹ شاهد کاهش به میزان ۴۴٪ در بیشترین تنش برشی وارده به سطح دیسک هستیم. همچنین به علت اینکه ناحیه بالاترین تنش برشی وارده در پیشانی غلاف قرار دارد (روبروی محل ورود بخار به شیر) با توجه به الگوی جریان و افزایش سطح تماس یخار با فلز، عملاً امکان ایجاد خوردگی کمتر خواهد شد از طرف دیگر با توجه به این که امکان ساخت این غلاف در کارگاه تراشکاری نیروگاه نیز وجود داشت این پیشنهاد به عنوان راهکار حل مسئله به مسئولین نیروگاه ارائه گردید.

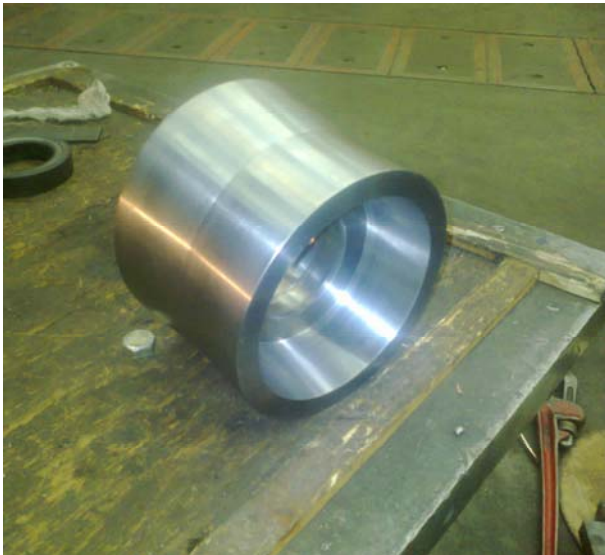
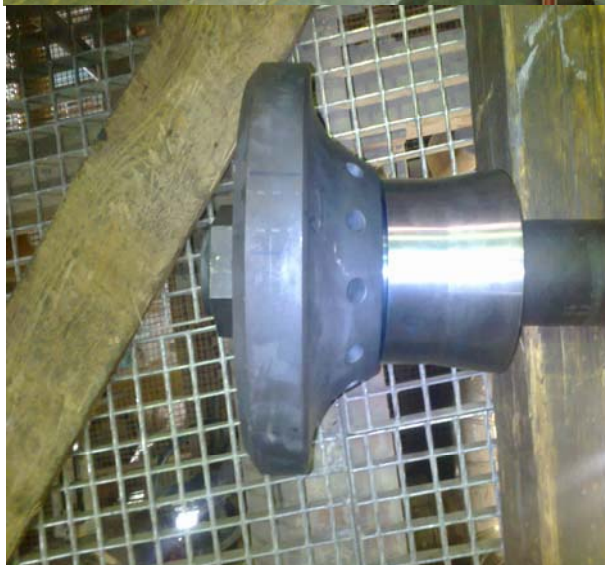
شکل ۱۷- ساخت غلاف پوششی ساقه و نصب آن روی ساقه کنترل والو شیر کنار گذر واحد ۴ در آذر ماه ۹۱

با توجه به تطابق نتایج حاصل از مدلسازی انجام شده با مشاهداتی که روی ساقه شیر وجود داشت صحت انجام مدلسازی از طرف آقای دکتر کهرم (استادیار سیالات دانشگاه فردوسی) و همچنین مسئولین نیروگاه تایید گردید و در آخرین تعمیرات نیمه اساسی واحد (آذر ماه ۹۱) این غلاف از جنس *DIN 1.4021* ساخته و روی ساقه کنترل والو شیر کنار گذر نصب شد.
