بررسی علت شکست پره روتور کمپرسور توربین گازی ۳۲ مگاواتی به کمک شواهد میدانی و مطالعات میکروسکوپی

رامین وطندوست^{۱۲} علیرضا ترابی^{۳،۴}

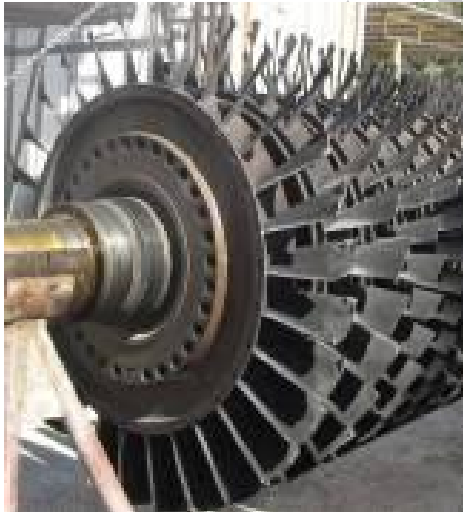
واحد ۵ توربین گازی نیروگاه ری با ظرفیت اسمی ۳۲ مگاوات در حین کارکرد با بار پایه دچار سر و صدای غیر عادی شده و دستور توقف واحد صادر شد. پس از بازکردن واحد و برداشتن پوسته ها، مشاهده شد که یکی از پره های متحرک مرحله اول کمپرسور دچار شکست شده و تعداد زیادی از پره های متحرک سایر مراحل کمپرسور نیز دچار خمیدگی و آسیب شده اند. شکل های (۱) و (۲) به ترتیب نمایی از روتور کمپرسور حادثه دیده و پره شکسته را نشان می دهند.

شکل (۱): روتور کمپرسور حادثه دیده.

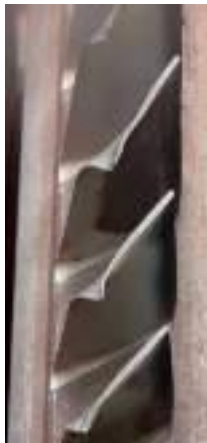
شکل (۳): خمیدگی پره های متحرک کمپرسور.

شکل های (۳) و (۴) به وضوح نشان می دهند که تعدادی از پره های متحرک کمپرسور در راستای مخالف با جریان هوا دچار خمیدگی شده (شکل (۳)) و برخی دیگر نیز دچار آسیب شده اند (شکل (۴)). با توجه به جهت دوران محور کمپرسور، خمیدگی پره ها قطعاً نمی تواند به دلیل برخورد تکه شکسته پره مرحله اول باشد، در حالی که آسیب بوجود آمده در برخی

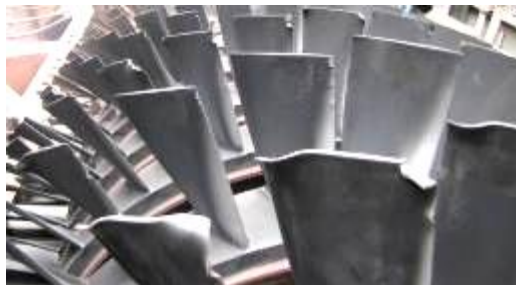
دیگر از پره ها نشانگر برخورد تکه شکسته به آنها (DOD)^۱ می باشد.

شکل (۴): آسیب پره های متحرک کمپرسور ناشی از برخورد تکه شکسته مرحله اول.

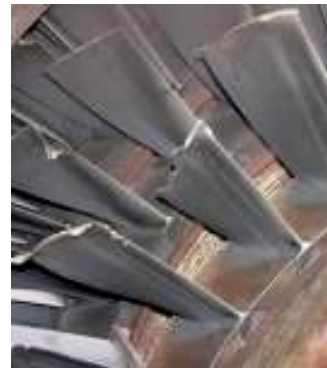
شکل (۲): نمایی از شکست پره ردیف اول کمپرسور.

همانطور که در شکل (۲) مشاهده می شود، محل شکست پره از ریشه پره فاصله قابل توجهی داشته و لذا، شکست پره در نتیجه اتمام عمر طبیعی کارکرد آن کاملاً منتفی است. چرا که در شرایط کارکرد نرمال کمپرسور، حداکثر تنش برای پره های متحرک (مجموع تنش های ناشی از نیروی گریز از مرکز و نیروهای آیرودینامیکی پره) در ریشه آنها اتفاق می افتد. داده های اخذ شده از بخش پایش وضعیت واحد، پیرامون شرایط ارتعاشات کل واحد و همچنین، اظهارات بهره بردار نشان داد که هیچگونه ارتعاشات غیر عادی برای کل واحد توربین گازی در حین کارکرد وجود نداشته است. این اظهارات کاملاً مورد تایید واحد مهندسی نیروگاه قرار گرفت، چرا که ارتعاشات کلی سیستم به احتمال بسیار زیاد سایر اجزای توربین گازی نظیر محور، دیسک ها و غیره را نیز دچار آسیب می نمود [۳]. نویسنده اول مقاله به عنوان مشاور فنی نیروگاه، شائبه وقوع رزونانس برای پره شکسته شده را مطرح نمود، چرا که کلیه شواهد بیانگر این واقعیت بود که یک نوع بارگذاری غیرعادی بر روی پره اعمال شده است. از آنجا که عامل اصلی ارتعاشات پره متحرک کمپرسور عبارتست از جریان هوا، وقوع ناپایداری برای جریان هوای کمپرسور و در نتیجه وارد شدن بارهای آیرودینامیکی با فرکانسی برابر و یا بسیار نزدیک به یکی از فرکانس های طبیعی پره (رزونانس) به عنوان عامل اصلی شکست پره در نظر گرفته شد.

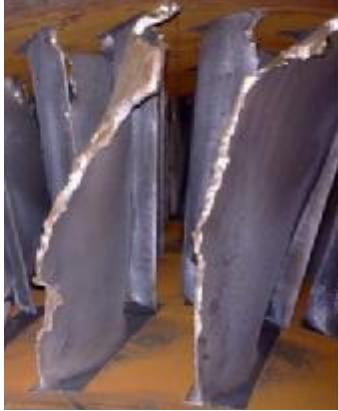
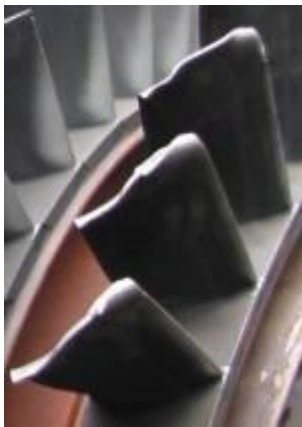
شکل (۵): تفاوت عمده شواهد حادثه گزارش شده در مرجع [۲] و حادثه کنونی (پره ها در شکل ۱-۵ دارای خمیدگی کلی بوده و در شکل ۲-۵ دارای خمیدگی آشکار در راستای خلاف جهت جریان می باشند).

گرچه به کمک مرجع [۲]، حدس اولیه درباره علت وقوع پدیده رزونانس برای پره (ناپایداری جریان هوا در کمپرسور) مورد تایید قرار گرفت، اما، یک تفاوت مهم مابین شواهد به جا مانده از حادثه کنونی و حادثه گزارش شده در مرجع [۲]، بیانگر تفاوت عمده در نوع ناپایداری جریان کمپرسور در این دو حادثه بود. تفاوت آشکار این بود که پره های متحرک کمپرسور در مرجع [۲] دچار خمیدگی کلی شده، حال آنکه پره ها در حادثه کنونی دچار خمیدگی نوک پره ها شده اند (شکل (۵) را ببینید).

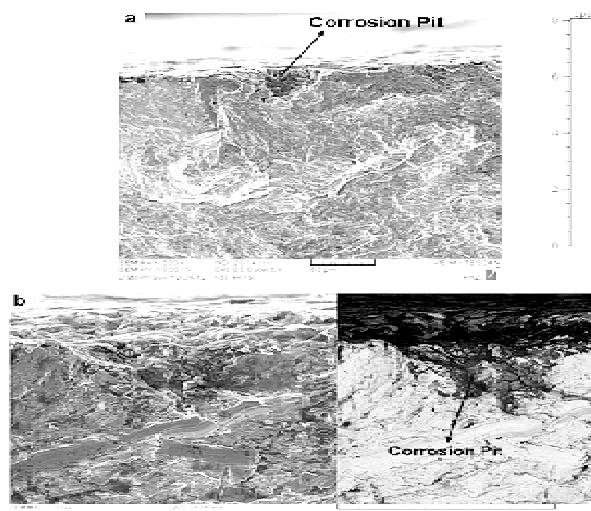
خوبی نشان دهنده ایجاد خوردگی حفره ای توسط عناصر هالوژنی و تضعیف متریال پره می باشد. حفره های ناشی از خوردگی در متریال، نقش متمرکز کننده تنش را داشته و مکان های مستعدی برای جوانه زنی ترکها و رشد آنها در نتیجه بارگذاری مکانیکی می باشند. در شکل (۷) تصاویر میکروسکوپ الکترونی گرفته شده از سطح شکست پره، به وضوح نشان دهنده خوردگی حفره ای در متریال پره می باشد.

شکل (۷): (a) تصویر SEM از محل جوانه زنی ترک خستگی در سطح که نمایانگر حضور حفرات خوردگی می باشد. (b) تصاویر SEM الکترون برگشتی و ثانویه از محل حفره خوردگی سطحی.

۶- وجود غلظت بالای کلر در متریال پره و ایجاد خوردگی حفره ای در متریال، موجب کاهش قابل توجه استحکام آن در برابر خستگی شده و شکست پره به دلیل اثرات همزمان رزونانس و خوردگی حفره ای و نهایتاً، خوردگی توام با شکست شده است.
