بررسی علت و عوامل خوردگی تیوبهای مبدل مورد استفاده در پالایشگاه نفت

چکیده:

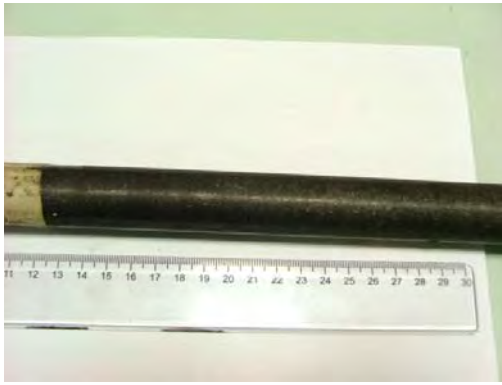
(b)

دو قطعه نمونه از تیوبهای مبدل که هر دو مربوط به یک تیوب و از قسمت های خورده شده و سالم آن تهیه شده بودند جهت بررسی علت خوردگی انتخاب شد. پس از انجام بررسی های اولیه روی دو قطعه انتخابی مشخص گردید که بر روی یکی از نمونه ها خوردگی های موضعی، عمدتاً بصورت حفره های متعددی وجود داشته (شکل ۲-ا) و نمونه دیگر از لحاظ ظاهری سالم بوده و ظاهراً خوردگی خاص یا آثار تخریب مکانیکی بر روی سطح آن به صورت چشمی مشاهده نشد. (شکل ۲-ب)

شکل ۲- آثار خوردگی‌های موضعی در سطح خارجی تیوب (a) و سطح ظاهری سالم در ناحیه دیگری از همان تیوب

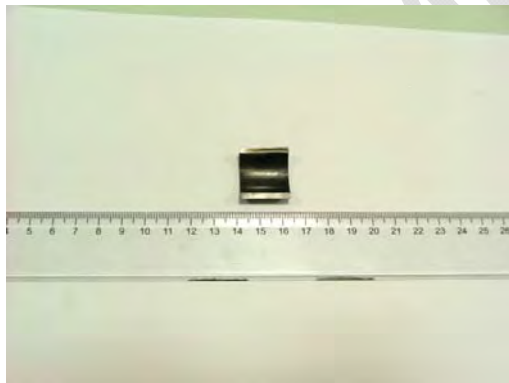
(b)

در نواحی از قطعه نسبتاً سالم آثار تخریب مکانیکی به فرم سندبلاست مشاهده شد. (شکل ۳-ا) این محدوده از تیوب تا حدودی حالت براق داشته و به نظر می‌رسد به نوعی عملیات تمیزکاری مانند سندبلاست یا جت آب روی سطح تیوب در این ناحیه انجام شده است. همچنین در بازرسی چشمی به عمل آمده معلوم گردید که ظاهراً هیچ‌گونه خوردگی در سطح داخلی تیوب وجود ندارد. (شکل ۳-ب)

شکل ۳- نواحی از تیوب که به نظر می‌رسد نوعی عملیات تمیزکاری سطحی بر روی آن انجام شده است (a) سطح داخلی قسمتی از تیوب که ظاهراً فاقد خوردگی می‌باشد.

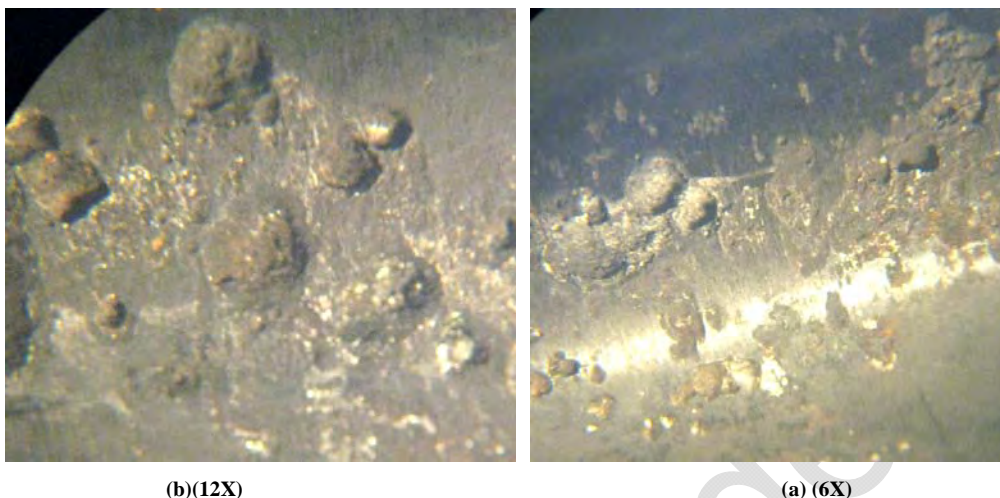
پس از انجام بررسی‌های چشمی بر روی نمونه‌ها به بررسی سطوح آن‌ها توسط میکروسکوپ استریوگراف پرداخته و سطح خارجی و داخلی آن‌ها مورد بررسی دقیق‌تر قرار گرفت. این بررسی‌ها نشان می‌دهد که بر روی سطح علاوه بر خوردگی‌های متعدد حفره‌ای و وجود سایش (شکل ۴-ا و b) گاهی کوبیدگی‌هایی نیز (شکل ۴-ا و b) مشهود می‌باشد. همچنین حفرات

متعدد با اشکال مختلفی همچون کاسه‌ای، ستاره‌ای و بشقابی در تصاویر مشهود هستند. همانگونه که در شکل ۳- a و b مشهود است تجمع حفره‌های کاسه‌ای بیشتر از سایر انواع حفره‌ها می‌باشد.

شکل ۴- تصاویر استریوگراف از سطح نمونه خورده شده با بزرگنمایی 6X (a) و بزرگنمایی 12X (b)

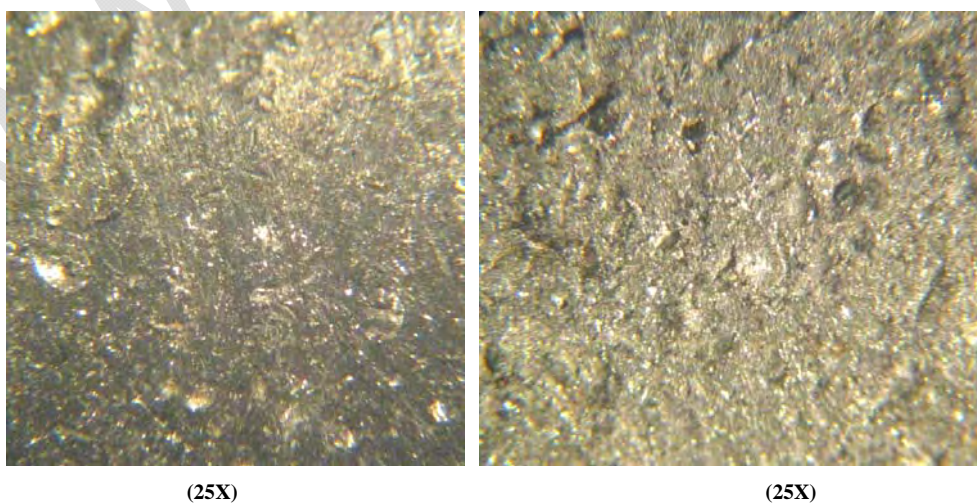
همچنین در شکل ۵ می‌توان سطح خورده نشده را مشاهده نمود. همانطوریکه پیش از این ذکر شد سطح خارجی این قطعه از تیوب در مشاهدات چشمی دارای خوردگی نبوده ولی در بررسی به وسیله استریو میکروسکوپ مشاهده گردید که در این نواحی از تیوب خوردگی به صورت حفره‌ای بوده و گاهی حفره‌های عمیق مشاهده شد. همانگونه که شکل ۵ نشان می‌دهد علی‌رغم عدم رویت خوردگی به صورت چشمی در سطح این نمونه، در تصاویر استریوگراف ناهمواریهای سطحی (آثار کوبیدگی و سایش) بر روی این نمونه و نقاط شروع احتمالی خوردگی‌های موضعی بر روی آن مشاهده می‌گردد که می‌تواند در طول زمان با رشد این ناهمواریها به نقاطی با خوردگی‌های موضعی تبدیل گردد. (همانند آنچه در نمونه دارای خوردگی حفره‌ای وجود دارد).

شکل ۵- تصاویر استریوگراف از سطح نمونه ظاهراً خورده نشده با بزرگنمایی 25X

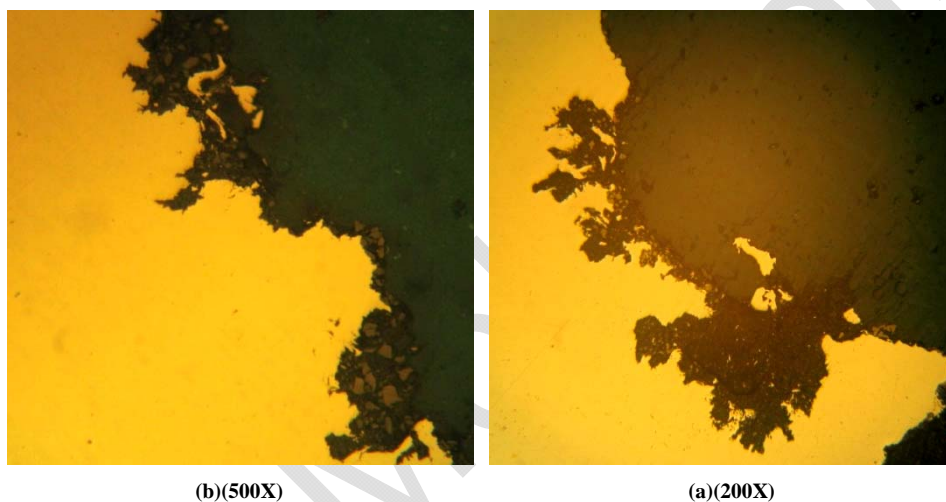
جهت بررسی‌های متالوگرافی تعدادی نمونه در جهات عرضی و طولی از تیوب‌ها بریده شده و سپس مانت شدند. بعد از انجام صیقل کاری، پرداخت مکانیکی و الکترواچ نمونه‌ها مطابق ASTM E-407 در محلول اسیداکزالیک (Oxalic Acid) ریز ساختار آلیاژ نمونه‌ها مورد بررسی قرار گرفت. تصاویر شکل ۶ a,b که مربوط است به مقاطع خورده شده نمونه قبل از اچ، از سطح خارجی نمونه بوده و همانگونه که در تصاویر مشهود است از کف این حفره‌ها خوردگی‌های متعددی بروز نموده که عمدتاً نوک تیز بوده و در بعضی نواحی تعدادی از آن‌ها به صورت میکروتترک دیده می‌شوند. وجود این نواحی نوک تیز پیشرفت خوردگی در انتهای حفره‌ها از جهت تخریب ناگهانی قطعات می‌تواند بسیار خطرآفرین باشد.

شکل ۶- مقاطع خورده شده نمونه قبل از اچ، از سطح خارجی و وجود نواحی نوک تیز پیشرفت خوردگی در آن‌ها

همانطور که در تصاویر میکروسکوپی (شکل ۶ a,b) مشاهده می‌شود خوردگی‌های ترجیحی برخی نقاط سطح باعث انهدام سریعتر آن نقاط نسبت به نقاط اطراف خود شده و همین امر باعث تشکیل یک حفره کوچک در آن جا می‌گردد. پس از آن چون خوردگی حفره‌ای یک فرآیند اتوکاتالیتیک است حفره با سرعت زیادی رشد کرده و توسعه می‌یابد. بدین ترتیب پس از مدتی با خوردگی‌های موضعی شدید و حفرات بزرگ در سطح تیوب چنانچه مشاهده می‌گردد مواجه خواهیم بود.

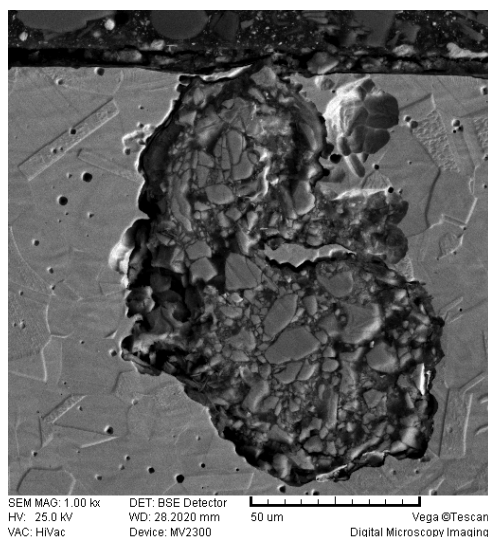
با توجه به حساسیت کار و همچنین لزوم تعیین دقیق آنالیز محصولات خوردگی در نواحی خورده شده روی سطح تیوب و انتهای حفرات، لازم بود تا بررسی‌های دقیق با میکروسکوپ الکترونی روبشی SEM انجام شود. در ادامه نتایج مربوط به عکسبرداری و آنالیز یکی از نقاط شروع خوردگی و همچنین محصولات خوردگی داخل حفره آورده شده است. همانگونه که شکل a-۷ نشان می‌دهد حفره‌ها در سطح تیوب دارای شکل منظمی نبوده و به نظر می‌رسد عوامل خورنده در جهات خاصی پیشروی نموده‌اند. در شکل b-۷ یکی از نقاط جوانه‌زنی و شروع خوردگی حفره‌ای با بزرگنمایی 500X نشان داده شده است. این تصویر و آنالیز مربوطه وجود عوامل مخربی مانند گوگرد (wt/۰.۱۳) و کلر (wt/۰.۱) در محصولات خوردگی درون حفره را نشان می‌دهد. وجود یون کلر می‌تواند به عنوان یکی از مهمترین عوامل شکست لایه پسیو و ایجاد حفره در این ناحیه از تیوب مطرح باشد.

شکل ۷- پیشروی نامنظم عوامل خورنده در سطح تیوب (a) و یکی از نقاط جوانه زنی و شروع خوردگی حفره‌ای در سطح (b)
