## بررسی وضعیت سازه های هیدرولیکی شبکه آبیاری زهکشی دز (مطالعه موردی سد انحرافی دز)

**کلمات کلیدی:** شبکه آبیاری زهکشی دز، سازه هیدرولیکی، بند انحرافی دز.

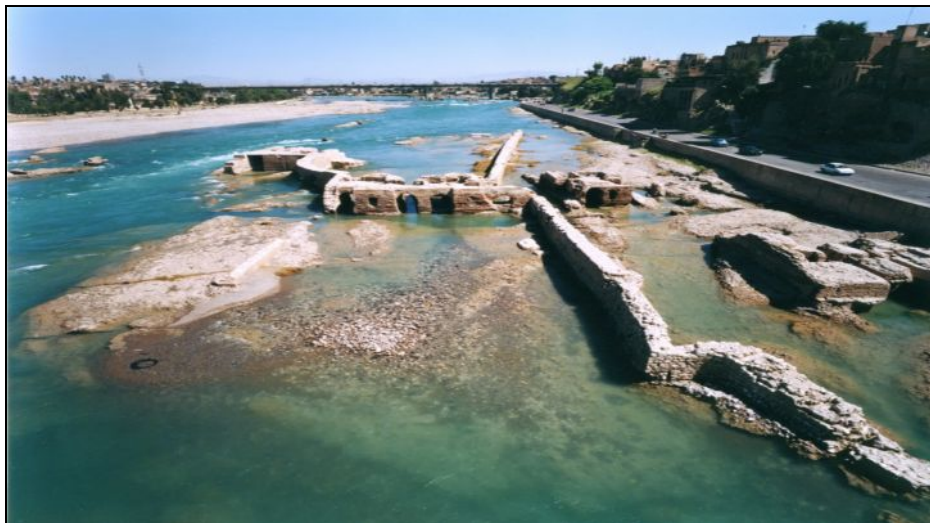
شکل (۶) موانع موجود در مسیر رودخانه

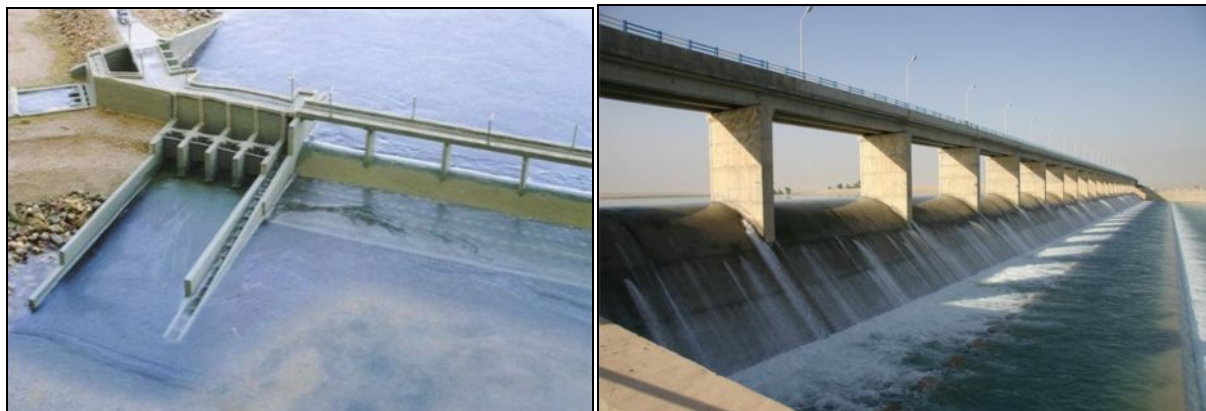
بدلیل عدم امکان تخلیه یک ردیف استاپلاگ نیم متری در تمام ۸ دهانه و بهره برداری در طی سالهای متمادی، علاوه بر ممانعت از تخلیه مصالح شنی و بار بستر از جلو دهانه کانال آبگیر ۱/۸ کیلومتری اصلی شرق دز، ریزش آب از روی استابلاگها، کف بتنی را در سرتاسر جلو دهانه ها کاملا تخریب نموده بطوریکه پوشش بتنی و میل گرد ردیف بالا مجددا بازسازی گردید، احتمالا عمده ترین عامل تسریع فرسایش ترکیدگی حبابهای هوا در زیر محفظه خلاء حاصل از ریزش آب می باشد.

شکل (۷) سر ریز شدن آب روی سرریز بند انحرافی دز

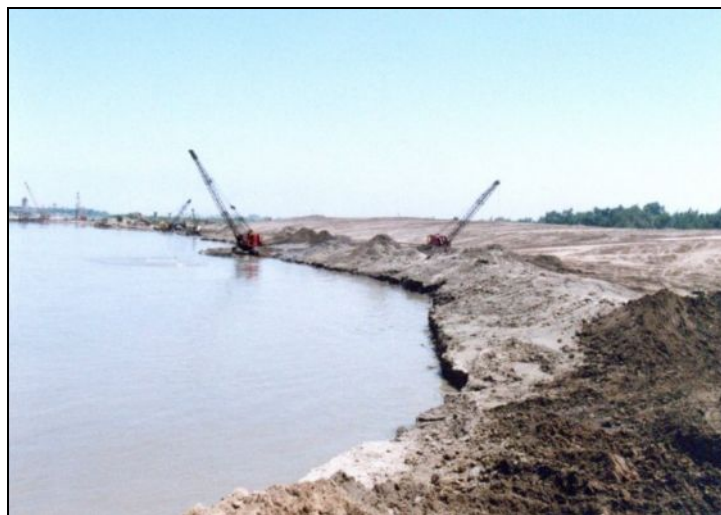
در بالادست سد انحرافی که در پائین دست سد تنظیمی اجرا شده جزایری از شن را بوجود آورده که با رشد درختان چند ساله و نی زارها به مصالح رودخانه ای را تثبیت نموده است. ارتفاع این رسوبات در محلهایی مساوی و یا حتی چندین متر بالاتر از ارتفاع سرریز (اوجی) سد بوده است و هم این امر کاهش ظرفیت تخلیه سرریز و نیز انحراف مسیر جریان آب به سمت سواحل چپ و راست و نیز تغییر بستر رودخانه و در نهایت تهدید و تخریب دهانه های آبگیر و سایر تأسیسات سد انحرافی را در برداشته است.

شکل (۸) رسوبات بالادست بند انحرافی

علاوه بر فرسایش سواحل در بالادست سد انحرافی که حتی با پوشش سنگ توری (گابیون) اصلاح نگردیده بود، جریان مازاد بر ظرفیت طراحی دریچه های تخلیه چپ و راست Sluiceway، تخریب حوضچه های آرامش طرفین سد را بوجود آورده بود. هنگام عملیات بازسازی حوضچه آرامش ساحل شرقی با توجه به وضعیت حادث شده و مجزا شدن قسمتی از جزایر رسوبی فرصت مناسبی در تابستان همان سال حاصل شد که اقدام به سمپاشی و خشکاندن علف هرز در بالادست این سد گردد. پس

از خشکاندن علف های هرز چند ساله و نیزارها، به توسط دودستگاه بلدوزر بخش قابل ملاحظه ای از مصالح شنی مجتمع در بالادست سد انحرافی تا رقوم تاج سرریز و به فاصله ۵۰۰ متر به پائین دست سد انتقال یافت.

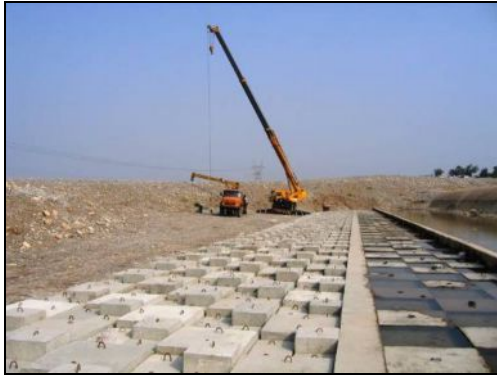
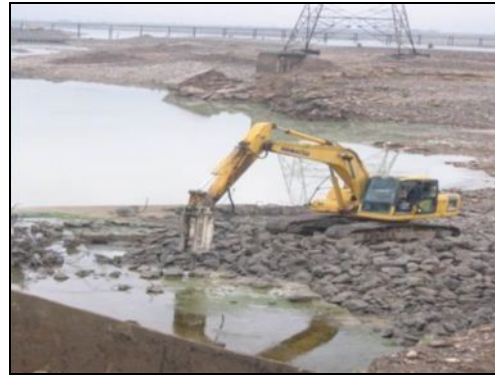
شکل (۹) برخی از عملیات، جهت بهبود پایداری سازه ای

با توجه به فرسایش کف بتنی و سطوح جانبی ستونها و بیرون زدگی میل گردها و وجود گودالهایی تا عمق ۴۰ سانتیمتر در کف مقرر گردید بعد از برداشتن قسمتهای فرسوده و تمیز کردن محل، ابتدا میل گردهای آسیب دیده جایگزین شود، سپس یک شبکه میلگرد در کف کل سازه چیده شده و بتن ریزی انجام شود. برای گیرش مناسب بتن جدید و قدیم و مقاومت بیشتر در بتن از مواد افزودنی چسب بتن (SBR) در طرح اختلاط استفاده گردید. در ترمیم پوشش سطوح بتنی ستونها به ارتفاع ۱/۵ متر از ورقه های فولادی نورد شده به ضخامت ۱۰ mm استفاده شد. هنگام عملیات بازسازی حوضچه آرامش ساحل شرقی با توجه به وضعیت حادث شده و مجزا شدن قسمتی از جزایر رسوبی فرصت مناسبی در تابستان همان سال حاصل شد که اقدام به سمپاشی و خشکاندن علف هرز در بالادست این سد گردد. پس از خشکاندن علف های هرز چند ساله و نیزارها، به توسط دودستگاه بلدوزر بخش قابل ملاحظه ای از مصالح شنی مجتمع در بالادست سد انحرافی تا رقوم تاج سرریز و به فاصله ۵۰۰ متر به پائین دست سد انتقال یافت. برخی از اقدامات دیگری که انجام گرفته است عبارتند از:

- ۱- پر نمودن کف حوضچه آرامش با مصالح رودخانه ای توسط دستگاه بلدوزر تا رقوم مورد نظر .
- ۲- گابیون چینی در سرتاسر حوضچه آرامش به ضخامت یک متر .
- ۳- پوشش سطوح گابیون با بتن مگر به ضخامت ۱۰ سانتیمتر .
- ۴- آرماتوربندی کف بصورت دالهایی به ابعاد ۴×۴ متر روی بتن گیر .
- ۵- بتن ریزی کف حوضچه به ضخامت ۵۰ سانتیمتر .
- ۶- کار گذاشتن پلاستوفوم بین درزهای انبساط دالها .
- ۷- اجرای دیوار قطع کننده به صورت عرضی در انتهای حوضچه .
- ۸- اجرای دیوار سمت راست حوضچه آرامش با ابعاد و مشخصات قبلی.
- ۹- اجرای دیوار بتن مسلح در سمت چپ حوضچه جایگزین دیوار گابیونی و در سرتاسر طول حوضچه آرامش .
- ۱۰- اجرای سه ردیف بلوک ضربه گیر جریان در ابتدای حوضچه .
- ۱۱- نصب لوله های پیژومتری در بین دالها (جهت تخلیه آبهای زیر پوسته ای سازه)
