## Experimental study of the effect of transverse distance between the rectangular piers on local scour around them

**Article Type:** Research Article

## بررسی آزمایشگاهی اثر فاصله عرضی بین پایه‌های مستطیل شکل بر آب شستگی موضعی اطراف آنها

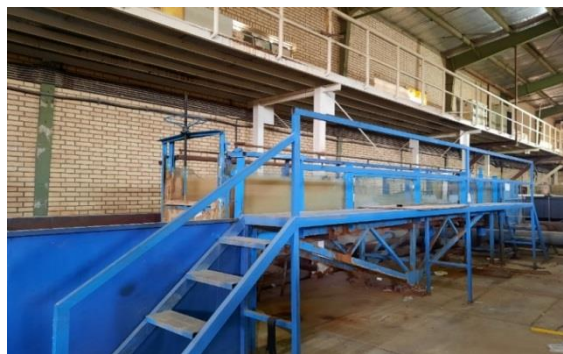
آزمایش‌های این تحقیق در آزمایشگاه هیدرولیک دانشکده مهندسی آب و محیط‌زیست دانشگاه شهید چمران اهواز انجام شد. فلومی که در این تحقیق مورد استفاده قرار گرفت، یک فلوم مستقیم با مقطع مستطیلی است. طول و عرض فلوم به ترتیب برابر ۶ و ۰/۷۳ متر و شیب آن نزدیک به صفر بود. اسکلت فلوم، فلزی و جنس دیواره‌های آن شیشه سکوریت با ضخامت ۱۰ میلی‌متر بود که در شکل (۱) نشان داده شده است. برای این‌که تلاطم ناشی از پمپاژ آب در فلوم جلوگیری شود. در ابتدای فلوم یک مخزن آرام‌کننده تعبیه شده است. همچنین به همین منظور در ورودی فلوم نیز صفحه مشبک فلزی و پوشال کولر استفاده شد تا جریان با تلاطم حداقلی وارد فلوم شود. در انتهای فلوم یک سرریز کشویی جهت کنترل و تنظیم عمق جریان تعبیه شده بود که جنس آن از پلکسی‌گلاس با ضخامت ۱۰ میلی‌متر بود.

شکل ۱. فلوم مورد استفاده در این پژوهش

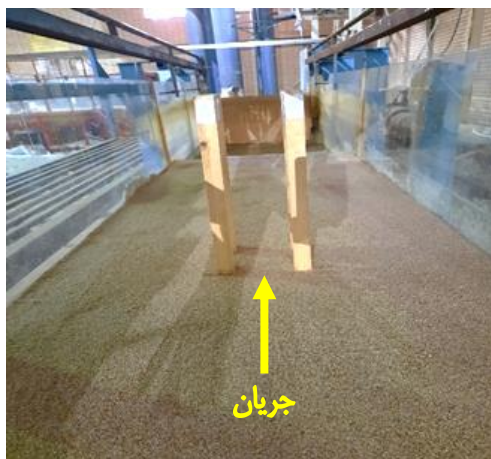
شکل ۲. نمایی از گروه پایه قبل از شروع آزمایش
