## ارزیابی نقش انسان در فرسایش کناره‌های و گسترش جانبی مئاندرهای رودخانه‌ی

### گاماسیاب در دشت بیستون

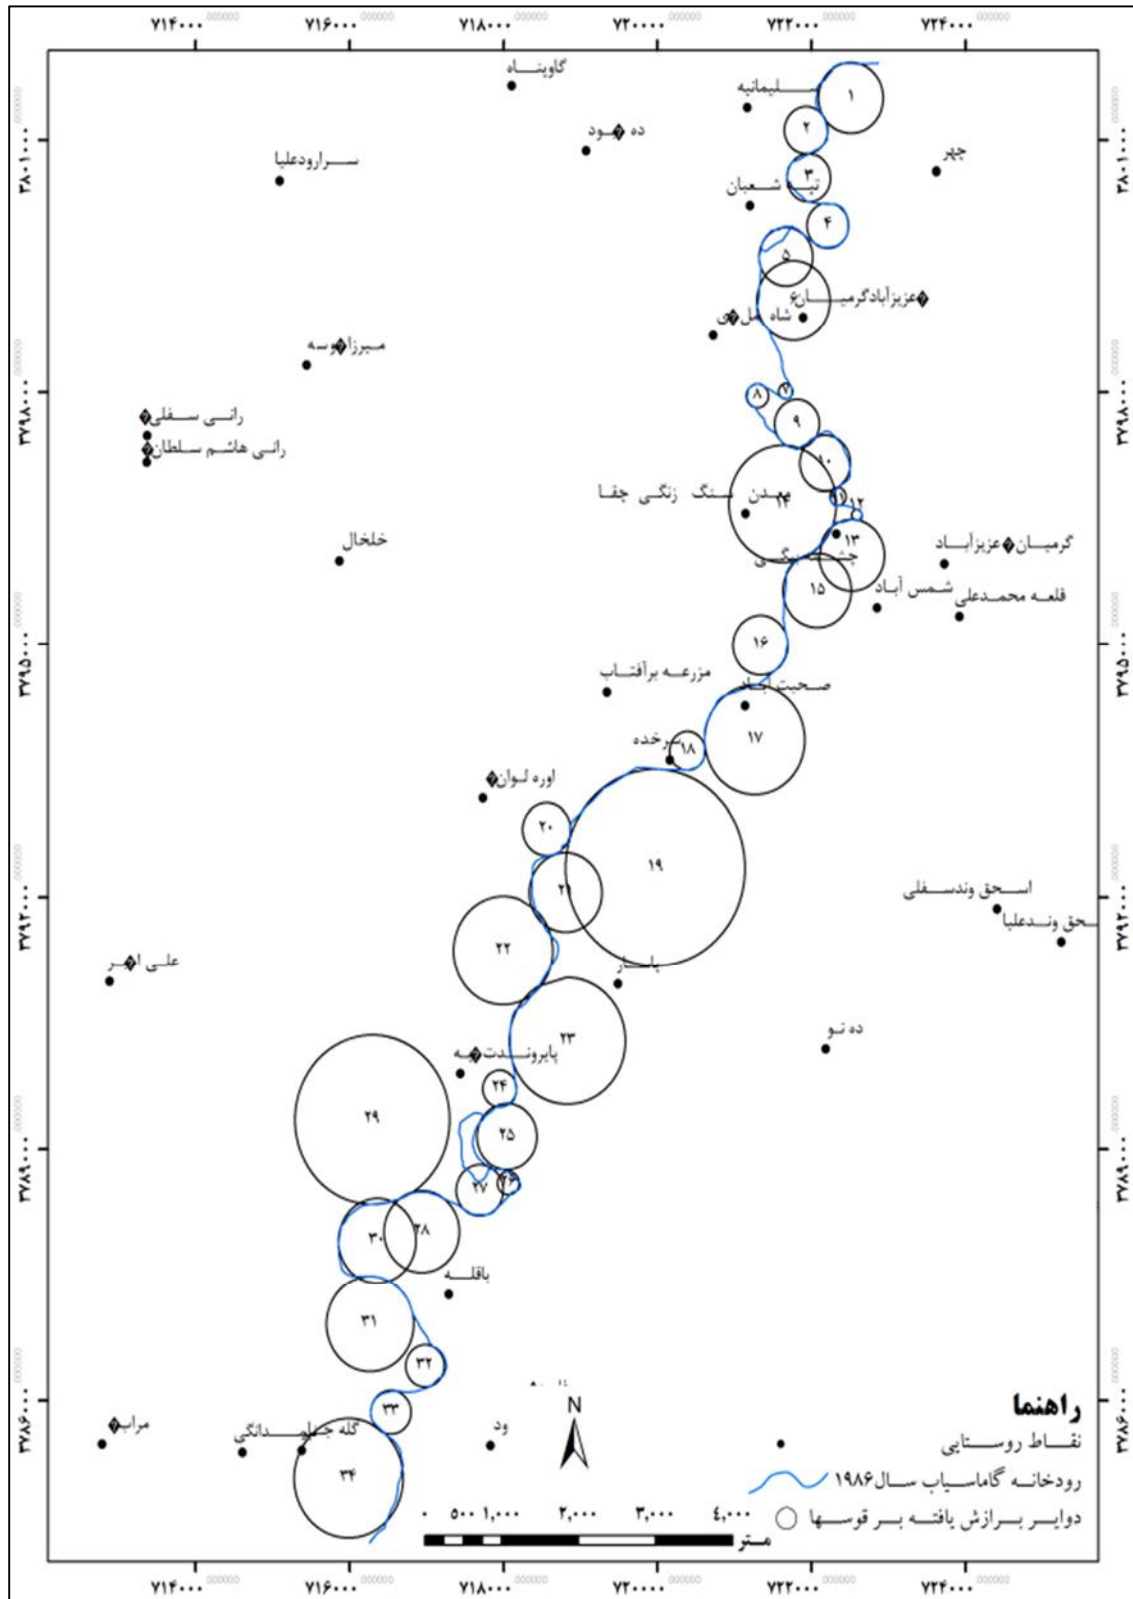
شکل ۲. دوایر برازش یافته با مآندرهاى رودخانه‌ی گاماسیاب در دشت بیستون الف) سال ۱۹۸۶

نتایج حاصل از اندازه‌گیری شاخص‌های هندسی مئاندرهای رودخانه‌ی گاماسیاب مربوط به سال ۱۹۸۶، در جدول شماره‌ی ۱ و سال ۲۰۱۰ در جدول شماره‌ی ۲ نشان داده شده است. داده‌های این جدول‌ها نشان‌دهنده‌ی تغییر چشم‌گیری در اندازه‌ی این شاخص‌ها طی یک دوره‌ی ۲۴ ساله فرسایش است. در این میان میزان تغییرات بین شاخص‌های هندسی ۱۵ مئاندری که انسان در فرسایش آنها نقش داشته، بسیار بیشتر از ۱۹ مئاندر دیگر است. چنانکه میانگین طول قوس ۱۵ مئاندر تحت تأثیر فرسایش انسانی از ۸۲۵ متر در سال ۱۹۸۶ به ۸۷۷ متر در سال ۲۰۱۰ رسیده است؛ در حالی که در همین مدت، میانگین طول قوس ۱۹ مئاندر دیگر از ۷۸۹ متر به ۸۲۲ متر رسیده است. بنابراین میانگین طول قوس مئاندرهایی که انسان طی ۲۴ سال در فرسایش آنها نقش داشته است ۲۱ متر بیشتر از میانگین طول قوس مئاندرهای دیگر افزایش داشته است. در همین راستا، میانگین طول مجرا ۱۵ مئاندر دخالت‌داشته‌ی انسان به میزان ۲۶ متر کمتر نسبت به میانگین طول مجرای ۱۹ مئاندر دیگر کاهش داشته است. یعنی میانگین طول مجرا مئاندرهای تحت تأثیر فرسایش انسانی، از ۵۴۴ متر در سال ۱۹۸۶ به ۵۱۴ متر در سال ۲۰۱۰ رسیده است؛ ولی میانگین طول مجرا ۱۹ مئاندر دیگر، از ۶۴۲ متر در سال ۱۹۸۶ به ۶۳۸ متر در سال ۲۰۱۰ رسیده است. افزایش طول قوس همراه با کاهش طول مجرا، نتیجه‌ی روند طبیعی تحول در مئاندرها است؛ زیرا افزایش طول قوس حاصل خمیدگی بیشتر در قوس مئاندرها است و وقتی یک مئاندر خمیده‌تر می‌شود، گردن آن نیز باریک‌تر می‌شود. این تحول اغلب با افزایش در ضریب خمیدگی مئاندرها نمود می‌یابد. با نگاهی به داده‌های مربوط به این عامل نیز در خواهیم یافت که میزان تحول‌یافتگی ۱۵ مئاندری که انسان در فرسایش آنها نقش داشته است، بسیار بیشتر از ۱۹ مئاندر دیگر بوده است. چنانکه داده‌های جدول‌های ۱ و ۲ نشان می‌دهند، ضریب خمیدگی ۳۴ مئاندر گاماسیاب در محدوده‌ی مورد مطالعه به میزان ۰/۱۱ در طول ۲۴ سال افزایش داشته است. در این میان، ضریب خمیدگی ۱۵ قوس مورد دخالت انسان، از ۱/۵۱ در سال ۱۹۸۶ به ۱/۷ در سال ۲۰۱۰ رسیده است و در واقع حدود ۰/۱۹ افزایش داشته است؛ در حالی که ضریب خمیدگی قوس‌های دیگر طی این مدت تنها ۰/۰۶ افزایش داشته است و از ۱/۲۲ در سال ۱۹۸۶ به ۱/۲۸ در سال ۲۰۱۰ رسیده است. مقایسه‌ی داده‌های مربوط به زاویه مرکزی و شعاع قوس‌ها نیز بیانگر تحول بیشتر مئاندرهای مورد دخالت انسان نسبت به مئاندرهای دیگر است.

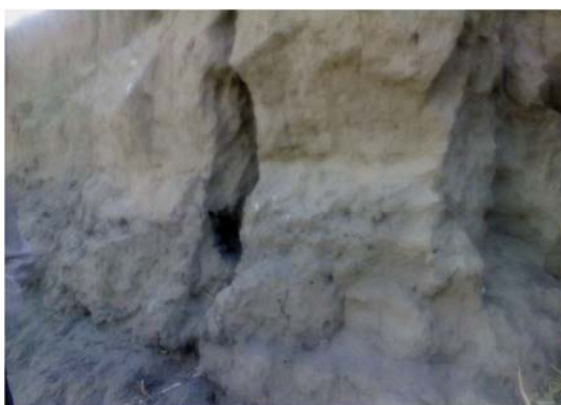
(ب)

شکل ۴. نمونه‌هایی از فرسایش کناری در جدار کاو رودخانه‌ی گاماسیاب در دشت بیستون

فرسایش آبراهه‌ای نیز شکل دیگری از فرسایش کناره‌ای گاماسیاب توسط پساب‌های کشاورزی است. این فرآیند در کناره‌هایی نقش دارد که حجم زیادی از پساب به کناره می‌رسند و مواد سازنده‌ی کناره نیز از سیلت و ماسه باشد. در این موارد پساب‌ها با ایجاد آبراهه‌های عمیق کناره را برش می‌دهند که در شکل ۴-ب، نمونه‌ای از آن نشان داده شده است. این تصویر از قوس شماره‌ی ۲۱ برداشت شده است و مطابق منحنی شماره ۴ در شکل ۳، مواد سازنده کناره کاو آن از سیلت و ماسه است
