## The Assessment and Analysis of the Hydromorphological Condition of Haji- Arab River, Bouein Zahra County

Somaiyeh Khaleghi<sup>1\*</sup>, Mohammad Mahdi Hosseinzadeh<sup>1</sup>, Zahra Hashemi Boueini<sup>1</sup>

*Article Type:* Research article

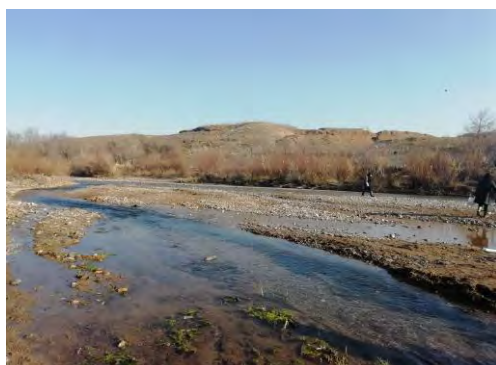
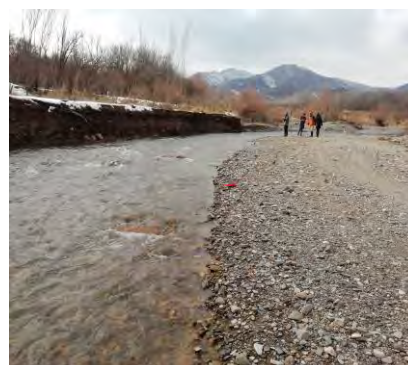
شکل ۴. سمت راست بازه ۷ همراه با پس‌روی کرانه راست (نگاه به سمت بالادست)، سمت چپ بازه ۳ الگوی چندکانالی با کانال‌های ثانوی

F4: این شاخص بر پس‌روی کرانه‌ها تأکید دارد. برای ارزیابی این شاخص از اطلاعات سنجش‌از‌دوری و بازدیدهای میدانی استفاده شده است. با توجه به ارزیابی‌های به‌دست‌آمده، بازه ۷ در کلاس B با امتیاز ۲ با پس‌روهای کمتر کرانه (شکل ۴) و سایر بازه در کلاس C با عدم پس‌روی کرانه با امتیاز ۳ قرار دارند.

F8: این شاخص به وجود اشکال دشت آبرفتی در طول مسیر رودخانه تأکید دارد. نتایج ارزیابی این شاخص بیانگر این است که بازه‌های ۱، ۲، ۴، ۶، ۷ و ۸ در کلاس C با امتیاز ۵ به‌منظور نبود اشکال دشت آبرفتی فعال و بازه‌های ۳ و ۵ به‌دلیل داشتن کانال‌های ثانوی که در دوره‌های قبل فعال بوده است، در کلاس B با امتیاز ۳ قرار گرفته است. شکل ۴ نشان‌دهنده بازه شماره ۳ با الگوی شریانی و دارای کانال‌های ثانویه است.
