بررسی مشخصه‌های سیلاب ناشی از شکست سد در محل تنگ‌شدگی مقطع رودخانه

دوره ۶، شماره ۴، زمستان ۱۳۹۹، صفحات ۴۰۱-۳۸۸

Investigation of Flood Characteristics Due To
Dam Failure in the Narrow Section of The
River

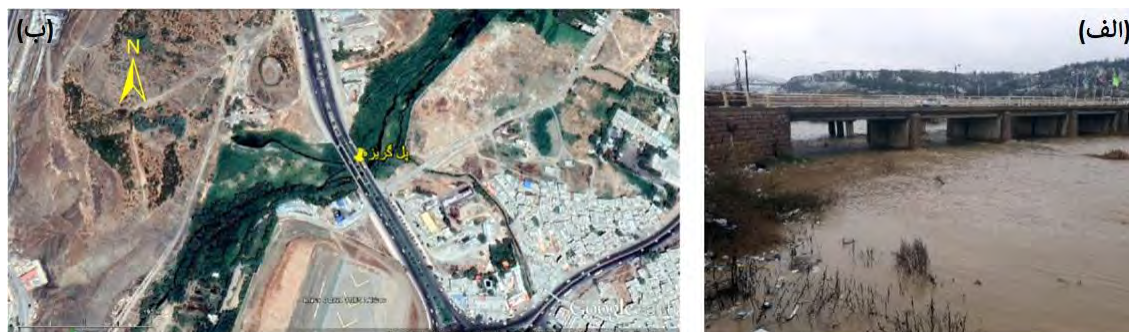
شکل ۲- نمایی از پل گریزه و اطراف آن: الف- تصویر محل پل و ب- تصویر هوایی از پل و اطراف آن
Fig. 2 View of the Gerize bridge and its surroundings :a) Image of bridge location b) Aerial image of the bridge and its surroundings

نقطه اول که دارای بیش‌ترین تنگ‌شدگی در مسیر رودخانه است، در ۲۳ km پایین دست سد وحدت قرار دارد. این مقطع به دلیل وجود پل گریزه در آن، دارای عرض کمتر نسبت به مسیر طبیعی رودخانه می‌باشد. در شکل (۲) نمایی از پل گریزه و موقعیت آن نشان داده شده است. پل گریزه به مختصات جغرافیایی به

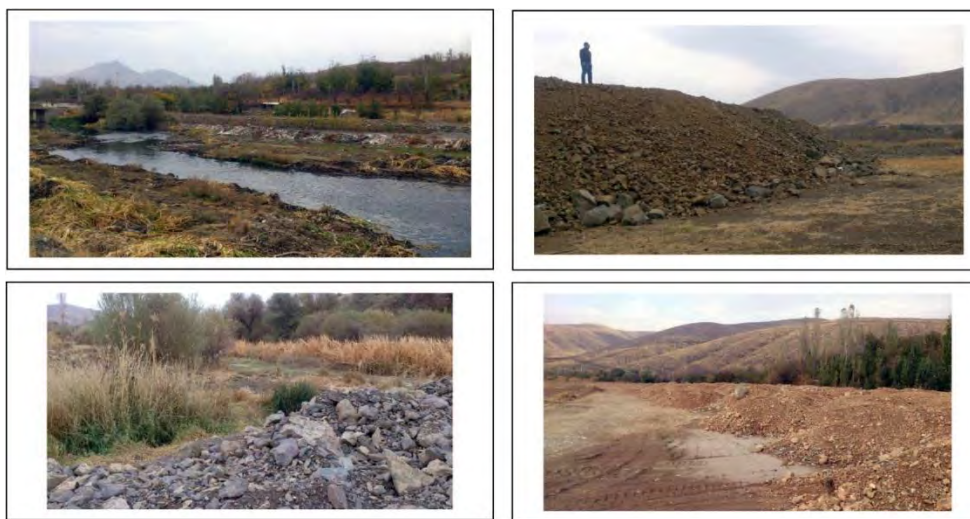
شکل ۴- خاکریزهای موجود در حریم رودخانه

Fig. 4 Levee in river floodplain

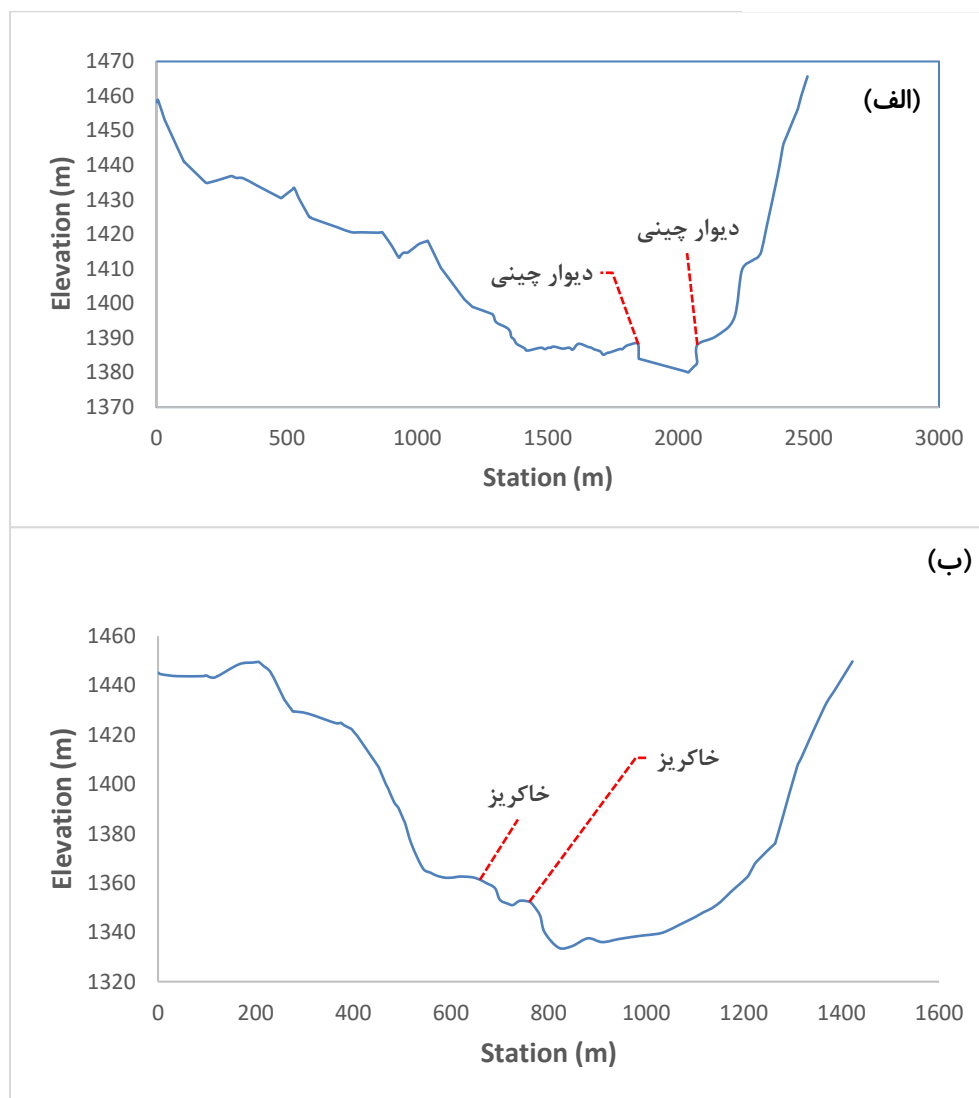
شکل ۵- مقاطع عرضی با بیش‌ترین تنگ‌شدگی بررسی‌شده در این پژوهش در محل: الف) پل گریزه و ب) خاک‌ریزها
Fig. 5 The sections with the highest contraction examined in this study at locations: a) Gerize bridge and b) embankments

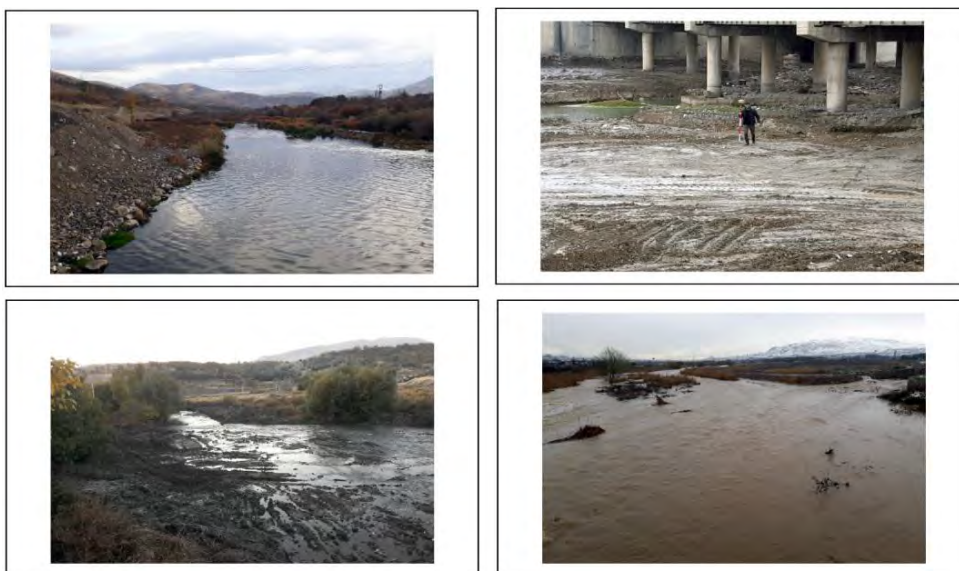
شکل ۷- پوشش گیاهی و وضعیت توپوگرافی مسیر مورد مطالعه

Fig. 7 Field observation of vegetation and topography of the waterways

مولتی فرانکس، برند HITARGET مدل V30 اندازه‌گیری، کنترل و اصلاح شدند. ضریب زبری (مانینگ) آبراهه‌ها با عملیات صحرایی اندازه‌گیری شد. به این صورت که با بازدیدهای کارشناسی از محل مورد مطالعه اطلاعات میزان پوشش گیاهی، درجه پیچان رودی، کاربری اراضی، موانع موجود، تغییرات مقاطع عرضی و دانه‌بندی مواد تشکیل‌دهنده جداره آبراهه و سیلاب‌دشت جمع‌آوری و مسیر مورد مطالعه از لحاظ یکنواختی پارامترهای فوق به ۲۱ ناحیه تقسیم شدند. نمونه‌ای از اندازه‌گیری‌های صحرایی و زون بندی مناطق در شکل (۷) آورده شد.

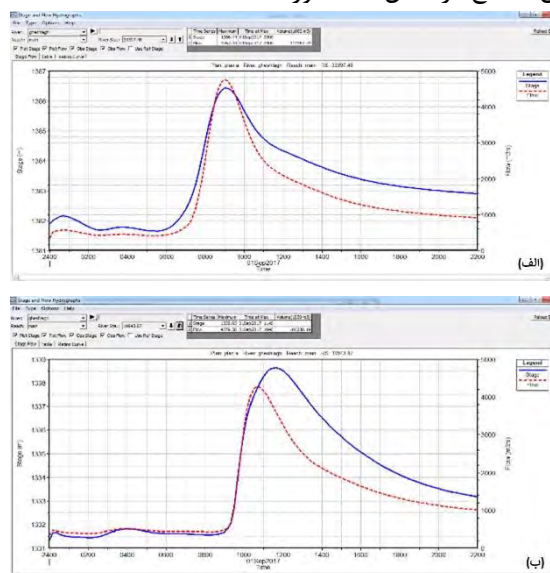
شکل ۱۱- نمودار دبی جریان و سطح آب: الف) مقطع پایین‌دست

پل گریزه ب) مقطع پایین‌دست خاک‌ریزها

Fig. 11 Flow and water level diagrams: a) downstream section of Gerize bridge and b) downstream section of embankments

با توجه به شکل (۱۱-الف)، دبی اوج سیلاب ناشی از شکست سد در مقطع پایین‌دست پل گریزه برابر 4767 m^3/s است. حداکثر ارتفاع آب به $1386/43$ MASL می‌رسد. در این مقطع ارتفاع کف رودخانه $1379/56$ MASL می‌باشد؛ بنابراین، عمق آب در این نقطه به $6/9$ m می‌رسد. بررسی مقطع واقع در پایین‌دست ناحیه دارای خاک‌ریزی نشان داد
