پژوهشی درباره کاروانسرای قلعه خرگوشی (ندوشن)

داریوش مهرشاهی^۱

Research on Rabbit Castle (Nodoushan)

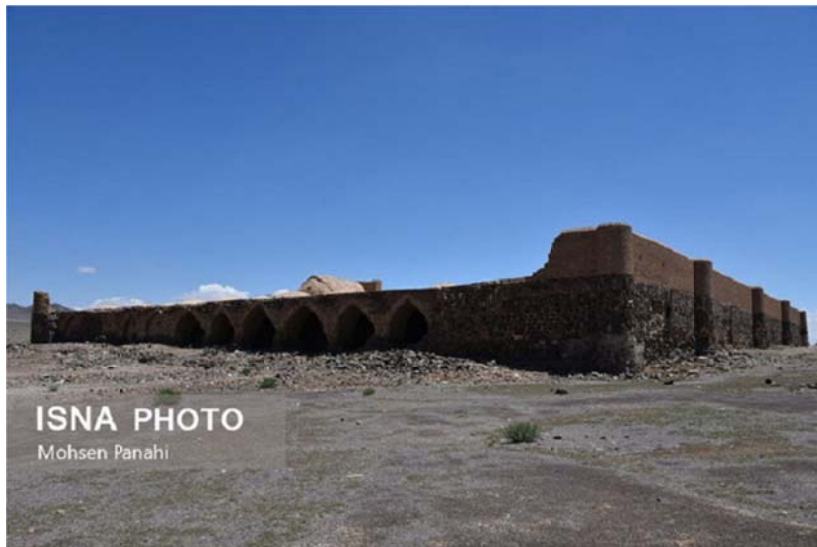
تصویر ۱: نمایی از کاروانسرا - قلعه خرگوشی ندوشن (عکس از محسن پناهی، ایسنا).

اما با قلعهٔ خرگوشی یا رباط (کاروانسرا) خرگوشی (تصویر ۱) زمانی آشنا شدم که درس‌های جغرافیای تاریخی ایران و درس زمین‌شناسی ایران را در دانشگاه تربیت معلم یزد (۱۳۶۳ تا ۱۳۶۷) تدریس می‌کردم و با نقشه‌های توپوگرافی و زمین‌شناسی استان یزد سروکار داشتم. در آنجاها تنها نامی از این کاروانسرا را شنیده بودم و فقط می‌دانستم که از دوره صفویه به یادگار مانده است و دیگر هیچ.

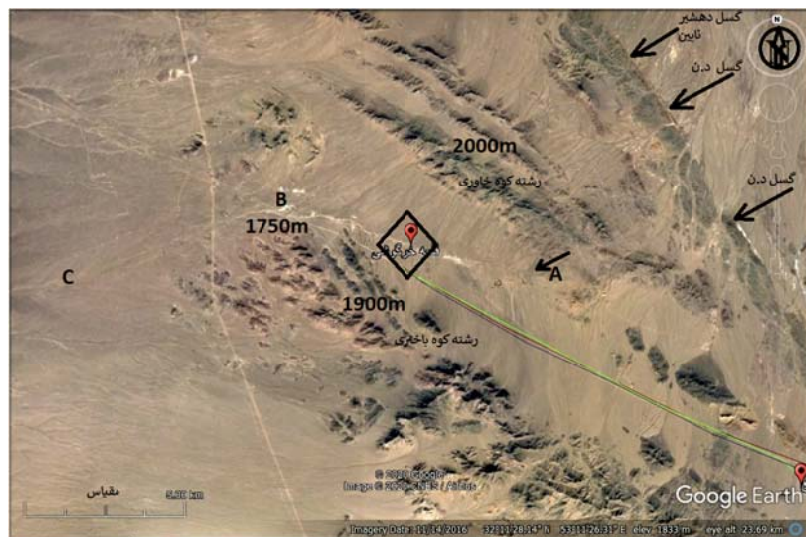
تصویر ۳: جایگاه کاروانسرا نسبت به گسل دهشیر - ناین، مابین دو رشته کوه و مسیر آبراهه اصلی از A به B و C.

سوم: باتلاق گاوخونی به فاصله پیرامون ۲۳ کیلومتر از باختر این کاروانسرا قرار دارد که نقش ارزشمندی در زهکشی یا جمع‌آوری آب‌های منطقه به سمت خود دارد. افزایش میزان آب در این باتلاق می‌تواند بر شرایط آب زیرزمینی محدوده اطراف اثر نهد و از طرفی کاهش میزان آب نیز بر تغذیه ماسه‌های بادی بیفزاید. بر روی تصاویر گوگل ارت سه ساحل یا نوار ساحلی در کناره خاوری باتلاق قابل شناسایی است که کاهش آب را نشان می‌دهد. بیرون آمدن زمین از درون باتلاق با آزاد شدن ماسه، سیلت و نمک همراه است که ممکن است به وسیله باد به اطراف و به ویژه به سوی خاور رانده شده باشند یا رانده شوند. در سمت خاوری این باتلاق و به سوی تپه کوه‌های محلی (با روند شمال خاوری - جنوب باختری)، به نظر می‌رسد که تلماسه‌هایی بالا رفته باشند که به پیکر کوهریگ در آمده‌اند. پیش از رسیدن به کوهریگ‌ها، در فاصله بین باتلاق و تپه کوه‌ها، تکه‌ها و پهنه‌های پراکنده ماسه بادی بر روی زمین شکل گرفته‌اند که نشانه جابجایی ماسه از سوی باختر تا جنوب باختری است^(۱۲). بیشتر کوهریگ‌های موجود در رشته کوه‌های پراکنده جنوبی کاروانسرا، جهت جنوب باختری را در جابجایی و تراکم نشان می‌دهند

(تصویر ۳: از تصاویر گوگل ارت، لندست ۲۰۱۶).

وجود ساختمان این کاروانسرا در فاصله کمی بیش از ۹۳۰۰ متر بر روی تصویر گوگل ارت) از گسلی به نام نایین - دهشیر - بافت که گسل نسبتاً پویایی است (تصویر ۲) نشان می‌دهد که در طول دوره چهارصد سال اخیر، پس از ساخت آن، زلزله شدیدی در نزدیکی بنا روی نداده است که قادر به فروریزی آن شود. به عنوان یک نمونه مشابه، بررسی داده‌های تاریخی از زمین لرزه تاریخی

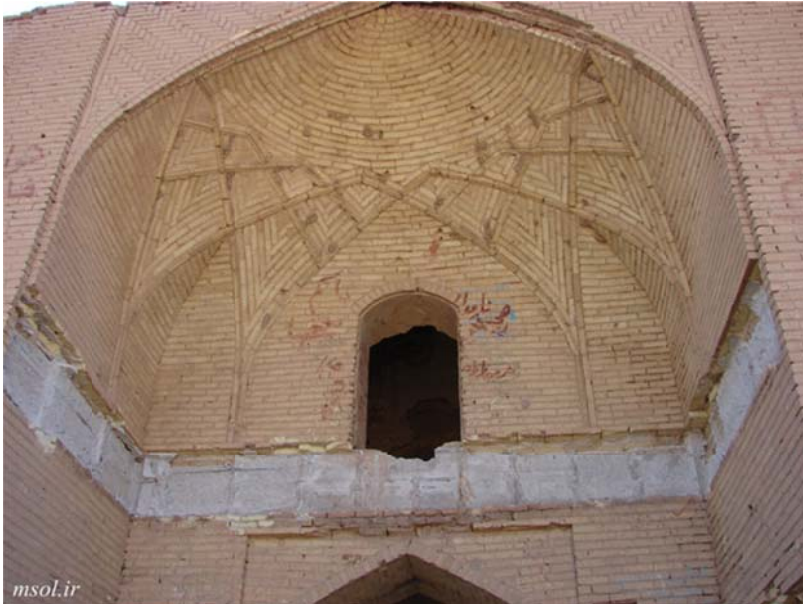
تصویر ۵: نمای سر در ورودی کاروانسرا و سنگ‌های کنده شده‌ای که کتیبه‌های دوره صفوی بر آن نوشته بوده است (برگرفته از سایت msol.ir: الکتابی، ۱۳۹۰ دی ماه).

این بخش‌ها از کتاب یاد شده به این شوند آورده شد که سرچشمه نوشته‌ها و گفته‌هایی که هم امروز در اینجا و آنجا آورده می‌شوند به خوبی آشکار باشد و بدانیم که ما از سال ۱۳۴۸ تاکنون جز واگذاشتن این اثر ارزشمند تاریخی (همانند بسیار بناهای تاریخی دیگر) به دست کاستی و ویرانی کاری نکرده‌ایم (تصویر ۵: سردر ورودی).

در این بخش و بنا بر سنگ نوشته برداشته شده آشکار است که زمان ساخت بنا عصر شاه عباس و معمار و یا سرپرست ساخت آن اسدالله بن حسن خانه خواه بوده است و در سال ۱۰۲۳ هجری ماهی (قمری) برابر با ۹۹۳ هجری خورشیدی (۱۶۱۴ میلادی) به پایان رسیده است. در این نوشتار، از یک سنگ نوشته دیگر هم یاد می‌شود که شوربختانه پیش از همان سال ۱۳۴۸ دزدیده شده بوده و آشکار

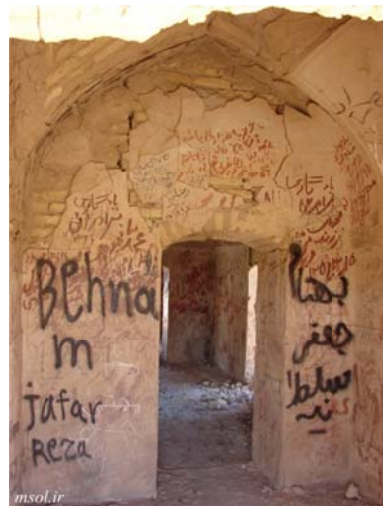
تصویر ۶: نمونه‌ای از وضعیت بنا و دیواره‌های داخلی آن
(برگرفته از سایت msol.ir). عکس از کتابی، ۱۳۹۰

تدریجی آن خبر می‌دهد (تصویر ۶). به نظر می‌رسد که از همان سال‌های اواخر دههٔ چهل دستبرد به کتیبه‌های سنگی در این بنا شروع شده باشد، چرا که روانشاد ایرج افشار در یادگارهای یزد از نبودن یک تکه از سنگ نوشته‌ها یاد می‌کند (افشار، ۱۳۴۸: ۴۴). به این مورد در نکتهٔ نخست اشاره رفت. احتمالاً تا سال ۱۳۸۴ این کتیبه‌های سردر ورودی همچنان دست نخورده مانده بودند؛ اشاره به وجود آنها در برخی نوشته‌ها بیانگر این نکته است؛ به عنوان مثال، الکتابی (۱۳۹۰) در سایت خود اشاره می‌کند که: «آخرین باری که به این کاروانسرا رفته بودم، تابستان سال ۱۳۸۴ بود ... و از دیدن کتیبه‌های زیبای سردر آن به خط استاد علیرضا عباسی، حقیقتاً به وجد آمدم. از سوی دیگر حدود هفت سال بعد (در اواخر سال ۱۳۹۰) هنگام بازدید مجدد از این کاروانسرا، جای کتیبه‌های ارزشمند (دوره) صفوی بر بدنه کاروانسرا خالی بود و روند تخریب بنا جالب به نظر می‌رسید» (الکتابی، ۱۳۹۰). عکس‌هایی از سال ۱۳۹۰ در دست است که نشان می‌دهد بخش‌های زیادی از این کاروانسرا به ویژه یدنه سنگی پایینی فرو ریخته‌اند (نگارهٔ هفت) و خسارات‌هایی به بخش‌های آجری هم وارد آمده بوده است (نگاه کنید به: رستگار، ۱۳۹۹ به نقل از میرجانی؛ بردستانی، ۱۳۹۷ و الکتابی، ۱۳۹۰). کتیبه‌های کنده شده هم گویا جمع‌آوری شده

است و در مکانی توسط سازمان میراث فرهنگی نگهداری می‌شود (به نقل از میرجانی^(۱۶) در رستگار، ۱۳۹۹). به تازگی از سوی میراث فرهنگی اردکان اقدام به تعمیراتی در بخش‌های فرسوده بنا شده است که امید بهسازی این یادمان تاریخی و نگهداری بهتر آن را، با وجود کمبود بودجه لازم، زنده کرده است.

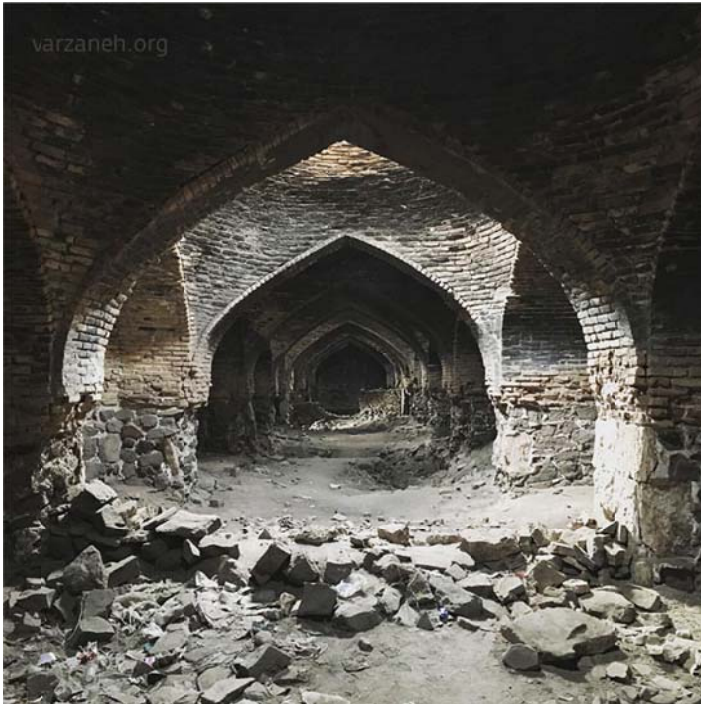
تصویر ۷: وضعیت دیوارهای درونی اتاق‌های کاروانسرا (برگرفته از سایت ورزنه www.varzaneh.org)

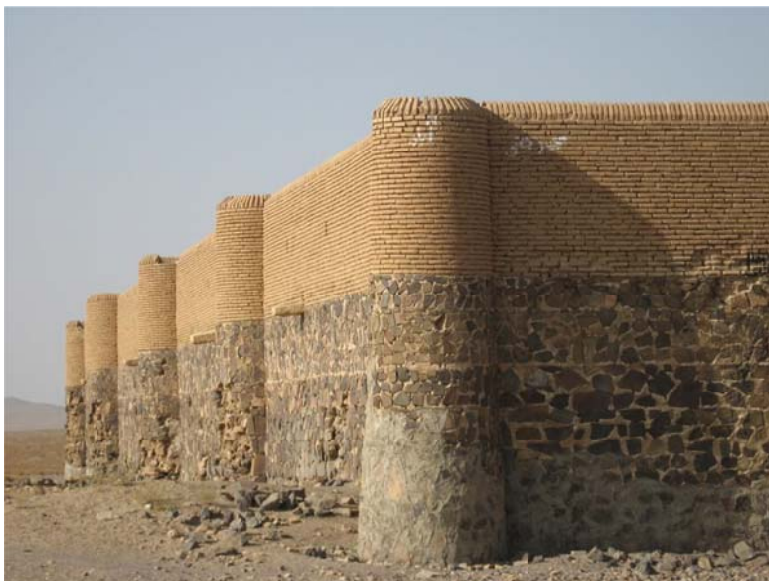
تصویر ۸: احتمالاً نمایی است از دیوار قلعه خرگوشی که به نظر بازسازی شده است. ولی توضیحی درباره آن به دست نیامد. (از: سایت ورزنه سبا ۲۸ دی ماه ۱۳۹۷)

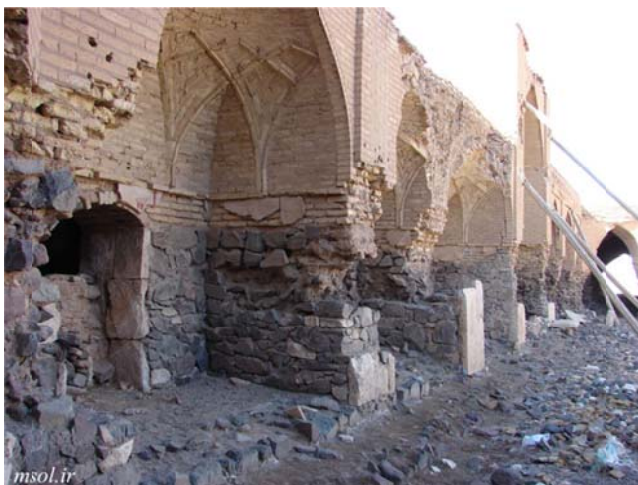
تصویر ۹: چهره بیرونی بنا و فروریختگی و جدایی قطعات سنگی و بخشی از آجرهای دیوار (برگرفته از: کتابی، ۱۳۹۰).

نخورده باقی مانده است. هم زمان آجرهای مربع شکل و تخت برای پوشش پشت بام به قلعه حمل می‌شود و زیباتر از همه ناودان‌های تراشی شده از سنگ سفیده ندوشن می‌باشد که بسیاری از آنها هنوز سالم و پا برجا مانده‌اند، ولی بعضی هم شوربختانه کنده شده و در اطرف قلعه بین سنگ‌های خراب شده افتاده است» (جعفری‌ندوشن، ۱۳۹۴: تصویر ۹).
