دوفصلنامه علمی کارافن

آسیب شناسی عملکرد بناهای تاریخی خشتی تحت اثر زلزله و بررسی روش های مقاوم سازی آنها

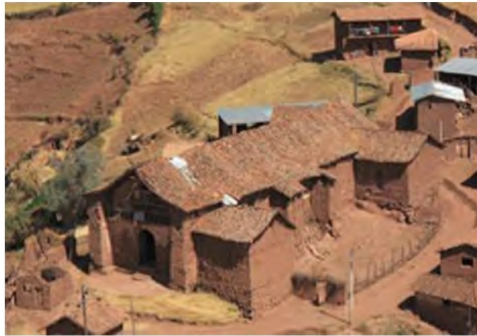
شکل 7. کلیسای تاریخی کانوتامبو

(الف) پیش از زلزله پرو

(ب) مدل سه بعدی

فیگیردو و همکاران⁴ در سال 2012 دیوارهای خشتی بنایی را مورد مطالعه قرار دادند [2]. آن‌ها ابتدا یک دیوار خشتی با مقیاس کامل تحت بارگذاری قائم و چرخه‌ای را ارزیابی کردند. سپس به داخل ترک‌ها چسب آهکی تزریق کرده و سطح دیوار را با میلگردهای شبکه‌ای مسلح کردند و در انتها دیوار مقاوم‌سازی‌شده را مورد آزمایش قرار دادند. آنان مشاهده کردند که روش ارائه‌شده عملکرد دیوار را به طور قابل توجهی بهبود بخشیده است. جرجیاس⁵ در سال 2016 به مطالعه رفتار لرزه‌ای و مقاوم‌سازی لرزه‌ای کلیسای کانو تامبو⁶ پرداخت. این بنا که در قرن هفدهم (1681) ساخته شده بود، یکی از اماکن مذهبی تاریخی کشور پروست (شکل شماره 7) [23] که دیوارهای آن از جنس خشت بوده و در سقف از چوب استفاده شده است. جرجیاس ابتدا رفتار لرزه‌ای این بنا را در نرم‌افزار DIANA بررسی کرد. سپس برای مدل‌سازی این بنای خشتی از روش ماکرو و برای تحلیل آن از روش پوش‌آور بهره گرفت [23]. وی مشاهده کرد آسیب بنای تاریخی بیشتر به دلیل نبود یکپارچگی بین دیوارها و اتصال نامناسب آن‌ها بوده است [23].
