تجربه بازسازی مسکن پس از زلزله؛ سال ۱۳۵۱ - شهر قیر

علیرضا فلاحی *، سایما خواجه‌ئی **

چکیده

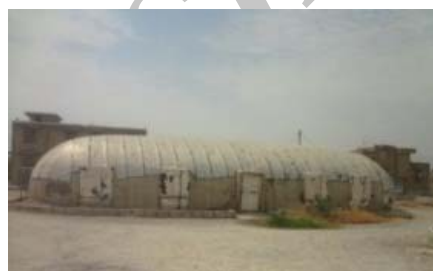
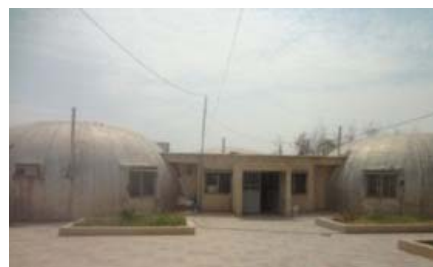
ت ۶. نمونه ساختمان‌های عمومی با سیستم پوسته‌ای گنبدی به شکل کپسول در بالا که برای مهدکودک ساخته شده بود و اکنون کاربری ورزشی دارد و در پایین به شکل گنبدی سه‌قلو که برای سازمان بسیج مورد استفاده قرار می‌گیرد. منبع: نگارنده.

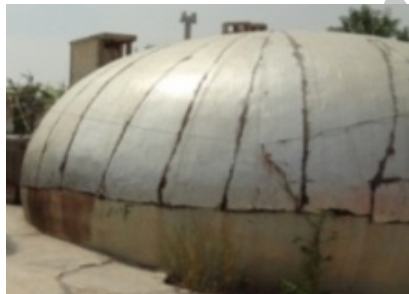
ت ۸. در بالا، عایق‌کاری ساختمان‌های پوسته‌ای گنبدی دیده می‌شود که سطح خارجی پوسته بتنی که با یک لایه نازک پلاستوفوم در مقابل حرارت عایق‌کاری شده و یک تور نازک فلزی روی این لایه عایق‌کاری کشیده شده و روی آن‌را با یک ملات ماسه سیمان اندودکاری نموده‌اند. این اندودکاری پس از مدتی با یک لایه رنگ مقاوم در مقابل نفوذ آب عایق‌کاری شده و در شکل پایین نمونه‌ای از عایق‌کاری با ایزوگام در دهه‌های اخیر دیده می‌شود. منبع: نگارنده.

پوسته‌های نازک ساختمان‌های گنبدی غالباً به‌طور مناسب در مقابل آب باران عایق نشده بودند. بررسی‌های انجام شده در آن توسط رازانی (۱۳۷۵: ۱۷) نشان داده بود که علت عمده آب دادن سقف این ساختمان‌ها و زنگ زدن آرماتورهای آن‌ها به‌علت نقص عایق‌کاری آن‌ها و پر از خلل و فرج بودن پوسته بتنی سقف و نگذاشتن تمهیداتی به‌عنوان ناودان یا آبچک در اطراف پنجره‌ها یا ورودی‌ها بوده است. در خانه‌هایی که در مقابل باران و رطوبت به‌اصطلاح "عایق‌کاری" شده بودند، سطح خارجی پوسته بتنی که حدود ۶ سانتیمتر ضخامت داشت با یک لایه نازک پلاستوفوم در مقابل حرارت عایق‌کاری شده بود. یک تور نازک فلزی روی این لایه عایق‌کاری کشیده بودند و روی آن‌را با یک لایه ملات ماسه سیمان اندودکاری نموده بودند. این اندودکاری پس از مدتی با یک لایه رنگ مقاوم در مقابل نفوذ آب عایق‌کاری شده بود. در بسیاری از ساختمان‌ها رنگ عایق رطوبت و پوشش نازک محافظ عایق حرارتی ترک خورده بودند و آب به زیر توری فلزی نفوذ کرده و در داخل لایه پلاستوفوم عایق حرارت جمع و از طریق آن توسط پوسته نازک متخلخل بتنی سقف به داخل ساختمان نشت پیدا کرده بود.

شکایات زیادی شده بود که در طول بارندگی‌های شدید آب باران از سقف بعضی از ساختمان‌های گنبدی تا ساعت‌های متوالی پس از اتمام بارندگی چکه می‌کند. همچنین شکایات زیادی رسیده بود که عایق حرارتی ساختمان‌های گنبدی برای تغییرات شدید حرارت در منطقه در طول شبانه روز و در طول سال کافی نیست. بررسی نقشه‌ها چنین نشان می‌داد که در طرح اولیه هیچ‌گونه تمهیدی برای عایق‌کاری این نوع ساختمان‌ها در نظر گرفته نشده بود و عایق‌سازی حرارتی و رطوبتی

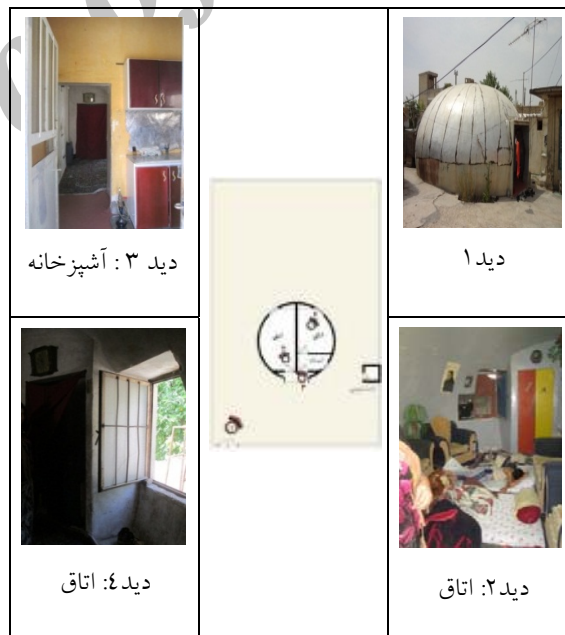
دید ۳: آشپزخانه

دید ۱

دید ۴: اتاق

دید ۲: اتاق

۹. نمونه ساختمان مسکونی با سیستم پوسته ای گنبدی در شهر قیر و فضاها ی داخلی آن. منبع: نگارنده.

در این نمونه از ساختمان‌ها دولت یک خانه با پلان دایره‌ای به شعاع ۳/۵ متر ساخت. در این فضا دو اتاق و یک آشپزخانه در نظر گرفته شد و دستشویی به صورت جداگانه در محوطه حیاط خانه به صورت بلوکی به همراه کلاف قائم بتنی اجرا گردید. از این‌رو، این نوع مسکن هم از لحاظ سازه و هم زیربنا و شکل فضاهای خانه تفاوت فاحشی با تصور ذهنی مردم نسبت به خانه

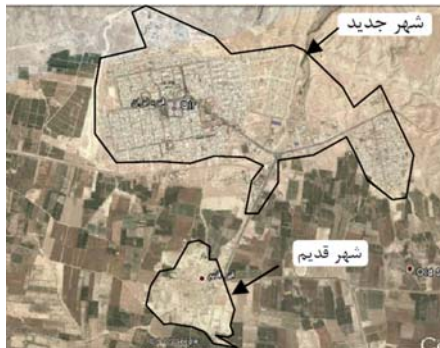
ت ۱۰. موقعیت شهر جدید قیر نسبت به شهر قدیمی. منبع: google earth با ویرایش نگارنده.

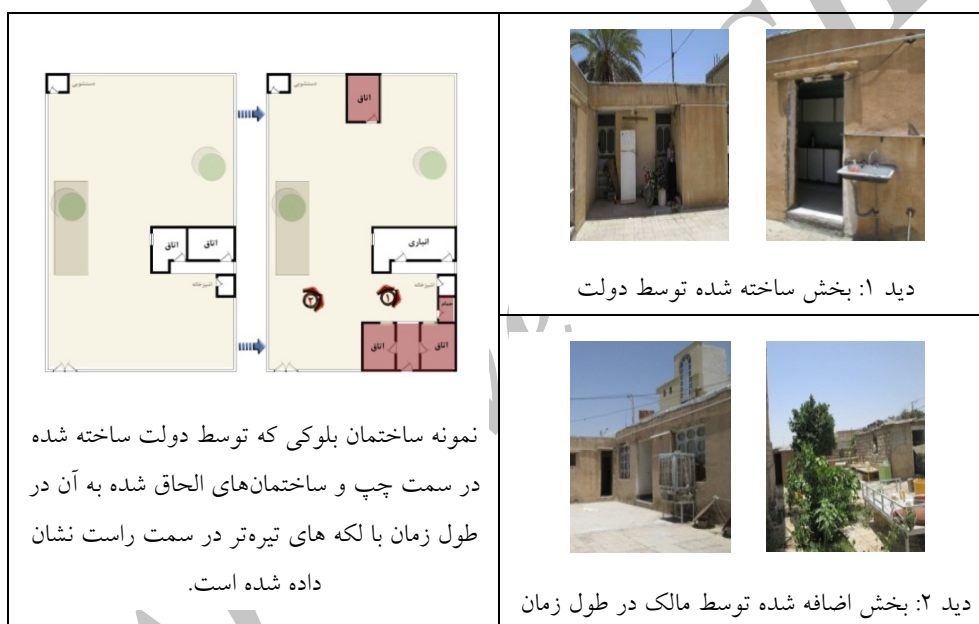
دید ۱: بخش ساخته شده توسط دولت

دید ۲: بخش اضافه شده توسط مالک در طول زمان

نمونه ساختمان بلوکی که توسط دولت ساخته شده در سمت چپ و ساختمان‌های الحاق شده به آن در طول زمان با لکه‌های تیره‌تر در سمت راست نشان داده شده است.

ت ۱۵. نمونه ساختمان مسکونی با سیستم بلوکی در شهر قیر و فضاهای داخلی آن. منبع: نگارنده.

اسکلت این ساختمان‌ها به صورت بلوکی به همراه کلاف قائم بتنی و سقف به صورت دال بتنی اجرا گردید. از این‌رو، این نوع مسکن به جز مسئله سازه و زیربنا تفاوت فاحشی با تصور ذهنی مردم نسبت به خانه نداشت. فضای اختصاص یافته به آشپزخانه جدا از اتاق‌ها و در ارتباط با حیاط برای مردمی که در

خانه‌هایشان فضایی مختص به آشپزخانه نداشتند مناسب بود. اهالی قیر پس از ورود به خانه‌ها، خود حمام را بنا نهادند و از آنجا که دو اتاق ۱۲ متر مربعی، برای برخی خانواده‌ها در قیر بسیار کم بود، مردم پس از ورود به خانه‌ها، اتاق‌هایی را به ساختمان اضافه نمودند و محیط خانه را گسترش دادند. برخی نیز زمین اعطایی از سوی دولت را تفکیک نمودند و برای فرزندان خود، خانه ساختند و یا با ایجاد فضایی به‌عنوان مغازه از محوطه خانه استفاده نمودند و مغازه‌هایی محلی در محلات ایجاد کردند.
