بهینه‌سازی ملات‌های سنتی پایه آهکی برای جایگزینی سیمان در راستای حفاظت سازگار از معماری صخره‌کند روستای تاریخی کندوان

مهدی رازانی*، علی‌رضا باغبانان**، سید محمدامین امامی***، خوزه دلگادو رودریگوئز****

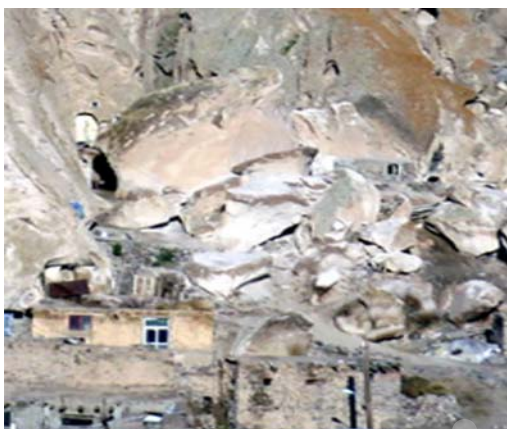
کندوان ۱۳۷۵

ت ۳. نمایی از معماری صخره‌ای کندوان و یکی از کران‌های ویران شده.

براساس نظریه‌های موجود از دوره ایلخانی تا به حال مردم در خانه‌های کله‌قندی آن ساکن بوده‌اند (مصاحبه با عمرانی، ۱۳۹۵). به واسطه خانه‌های حفر شده در دل صخره‌های توفی سربرافراشته در دامنه کوه آتشفشان سهند روستای کندوان به سال ۱۳۷۶ در فهرست میراث فرهنگی کشور ثبت گردیده و هم اکنون از مهم‌ترین جاذبه‌های گردشگری شمال غرب کشور است. اما متأسفانه امروزه معماری صخره‌کنند دچار تخریب و فرسایش شدید در سطوح بیرونی گشته است که این امر به واسطه دارا بودن تخلخل بالا، دوام کم و توان ذاتی پایین سنگ توف آتشفشانی مورد نظر برای مقاومت در برابر پدیده‌های مختلف هوازدگی و فرایندهای ناشی از تأثیر آب است (امینی بیرامی و دیگران، ۱۳۹۴). عوامل تخریبی باعث گردیده است که آسیب‌هایی از قبیل تورم و تاول شدن^۱، لایه لایه شدن^۲، فروپاشی دانه‌ای^۳ و پودری شدن^۴ (تصویر شماره ۲) نمایان گردند که در برخی موارد به همراه عوامل سازه‌ای موجب ویرانی کلی خانه‌های سنگی گردیده است (تصویر شماره ۳).

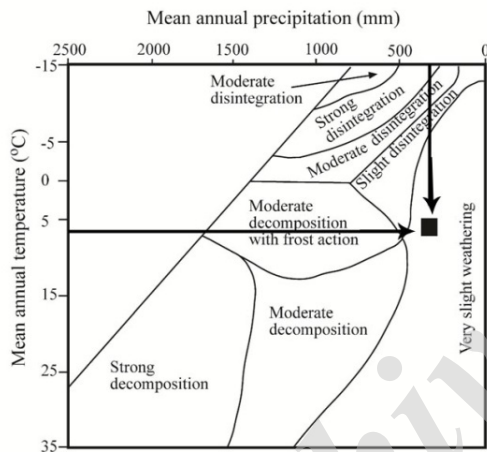
ت ۴. نمودار پلتیر براساس داده‌های متوسط آمار سالیانه کندوان که مربع سیاه در این سیستم شاخص هوازدگی را نشان می‌دهد (Fookes et al. 1971).

مطالعاتی که مقصودی و دیگران (۱۳۸۹) بر پهنه‌بندی فرایندهای هوازدگی سنگ‌ها براساس مدل‌های پلتیر در شمال غرب ایران انجام دادند این منطقه را از نظر آب و هوایی جزء نواحی نیمه خشک و از لحاظ گونه هوازدگی دارای هوازدگی مکانیکی با شدت ضعیف ارزیابی نموده‌اند. براساس ترسیم نمودار پلتیر بر پایه متوسط نمودار بارش و دمای سالیانه در روستای کندوان انتظار می‌رود هوازدگی منطقه عمدتاً بسیار خفیف بوده و همچنین میزان تأثیر هوازدگی فیزیکی و مکانیکی در فرایند تخریب نسبت به هوازدگی شیمیایی بیشتر باشد (تصویر شماره ۴).

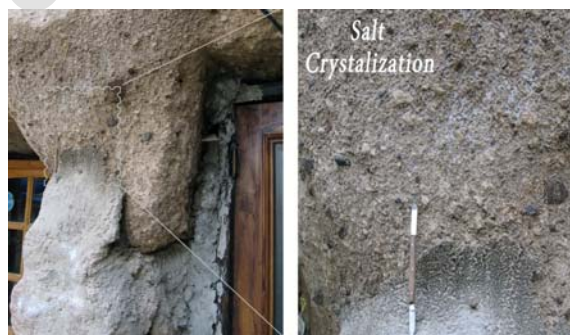
ت ۵. شکستگی نمک حاصل از کاربرد وسیع سیمان در عایق کاری و پوشش معماری صخره‌کند.

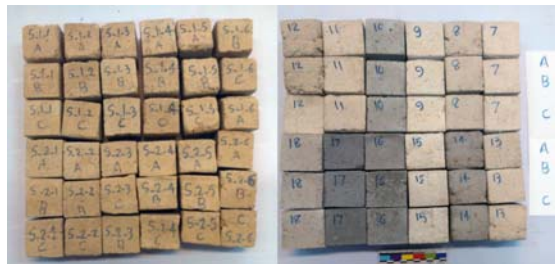
ت ۶. ترکیبات و میزان مواد مورد استفاده در ساخت.

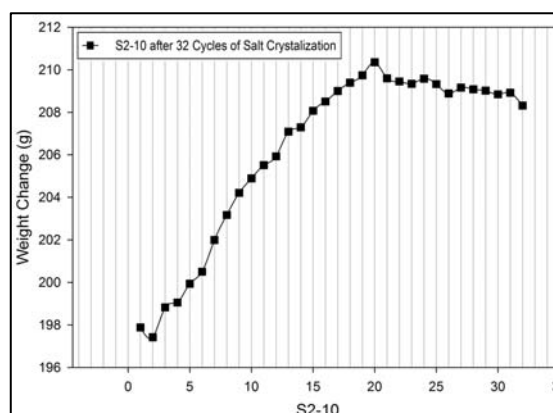
ن ۴. میانگین تغییرات وزنی ملات منتخب در چرخه‌های تر و خشک شدن نمک محلول
