## آسیب‌شناسی منظر محیطی در محدوده‌های سکونت‌گاهی

### پیرامون باغ‌های تاریخی

### براساس مطالعات انجام‌شده در منطقه فین کوچک

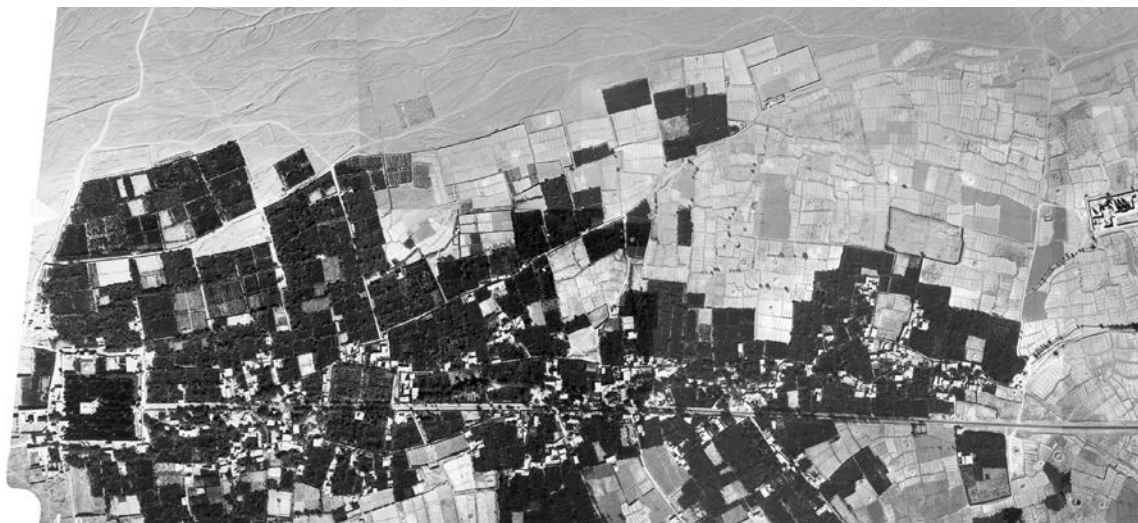
تصویر ۱. منطقه فین کوچک دهه ۱۳۵۰. خوانایی فضاها به خوبی دیده می‌شود. به نظر می‌رسد به جز خیابانی که کاشان را به فین متصل کرده، تغییر دیگری در منطقه مشاهده نمی‌شود (مأخذ: فراهم‌شده از عکس‌های هوایی منطقه فین در سازمان نقشه‌برداری کشور)

انتهایی خود یعنی سردخانه باغ، چنان ترسیم شده که گاه به اشتباه این تصور ایجاد می‌شود که این خیابان، از آن دست خیابان‌هایی است که در گذشته، متصل به جلوخان باغ‌های مهم، ساخته می‌شده‌اند. تاکنون، مدرکی از پیشینه تاریخی این خیابان، در این اندازه دیده نشده است. بنابر برخی مطالعات صورت گرفته<sup>۲۱</sup>، همچون استناد به گفته «عبدالرحیم کلانترضرابی»، در کتاب «تاریخ کاشان» و تصویری از «پاسکال کست»<sup>۲۲</sup> (تصویر ۹)، نیمه قرن نوزدهم، تنها خیابانی کوتاه به اندازه پانصد ذرع، جلوخان باغ فین را به درب باغ کهنه متصل می‌کرده است. خیابان جدید که در امتداد خیابان کوتاه اصلی و بدون توجه به بافت ارگانیک منطقه شکل گرفته، به دلیل برش بخش گسترده‌ای از بستر باغ، از بیشترین جنبه‌های بررسی منظر و سیما برخوردار است (تصاویر ۱ و ۲).

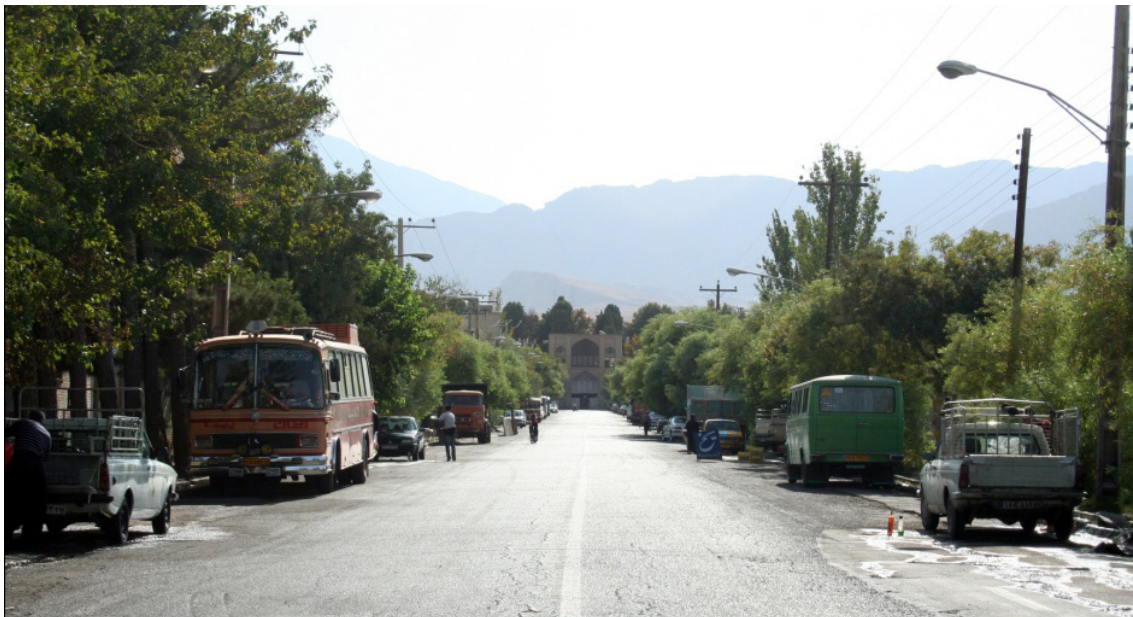
تصویر ۲. منظر خیابان امیرکبیر در محدوده باغ فین و باغ کهنه. این بخش خیابان که از گذشته وجود داشته تا فاصله شش کیلومتری فین - کاشان گسترش یافته است. ضمن این که به صورت خیابان ارتباطی امروزی درآمده است (مأخذ: نگارندگان).

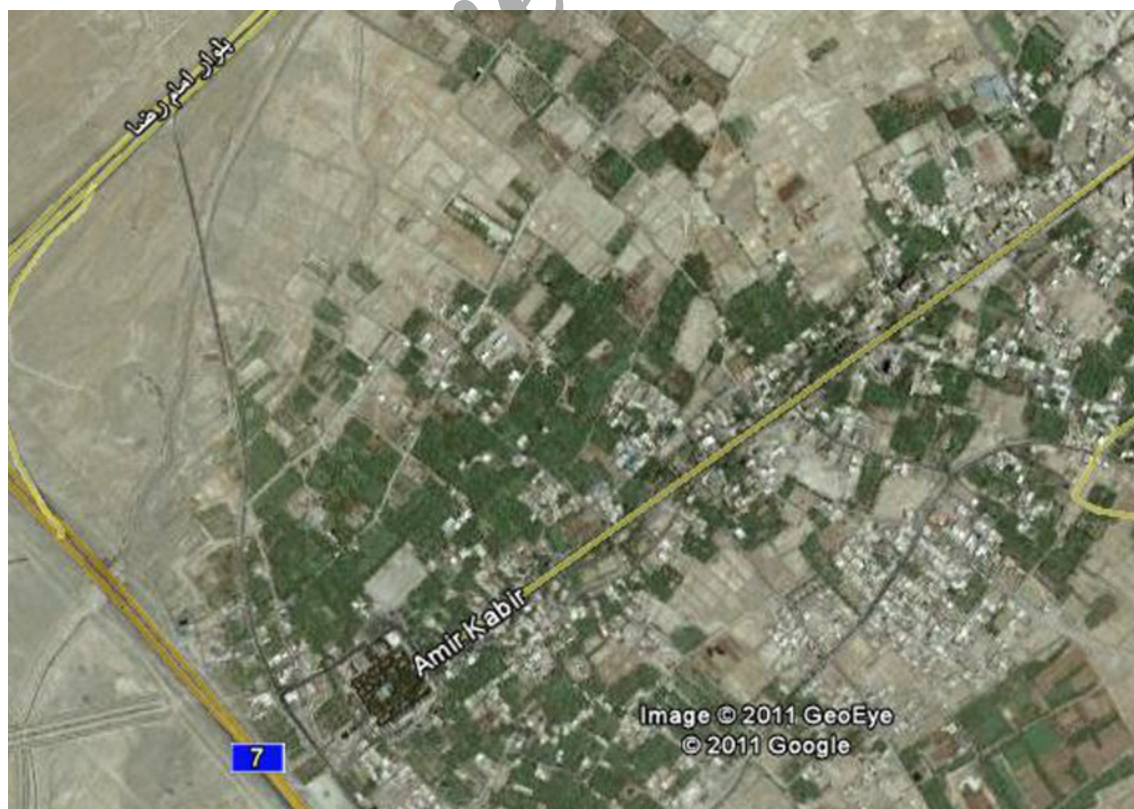
تصویر ۳. بافت منطقه همراه مهم‌ترین راه‌ها؛ بزرگ‌راه، خیابان امیرکبیر و بلوار امام رضا(ع) (Google Earth, 1390/8/15)

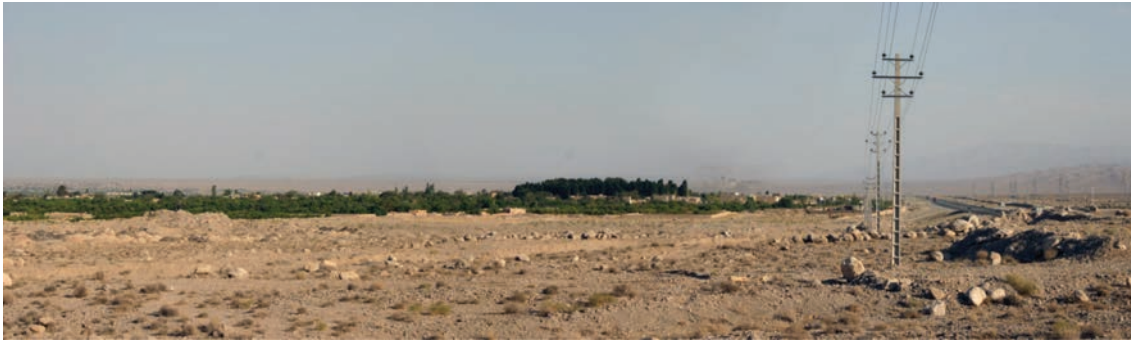
تصویر ۴. بخشی از نیم‌رخ منطقه فین. موقعیت باغ به سبب تغییر اندازه، رنگ و بافت، شاخصی برای منطقه است (مأخذ: نگارندگان)

برخی آسیب‌های منظر، کم‌وبیش شماری از ارزش‌های منظر منطقه را نیز به نمایش می‌گذارد. اوج این منظر و نقطه عطف آن، سروهای تیره رنگ و بلند باغ فین هستند که به گونه‌ای مسلط بر نیم‌رخ پیش‌رو که از دامنه‌های کوه تا دشت سرسبز فین گسترده شده، به چشم می‌خورند (تصویر ۴).

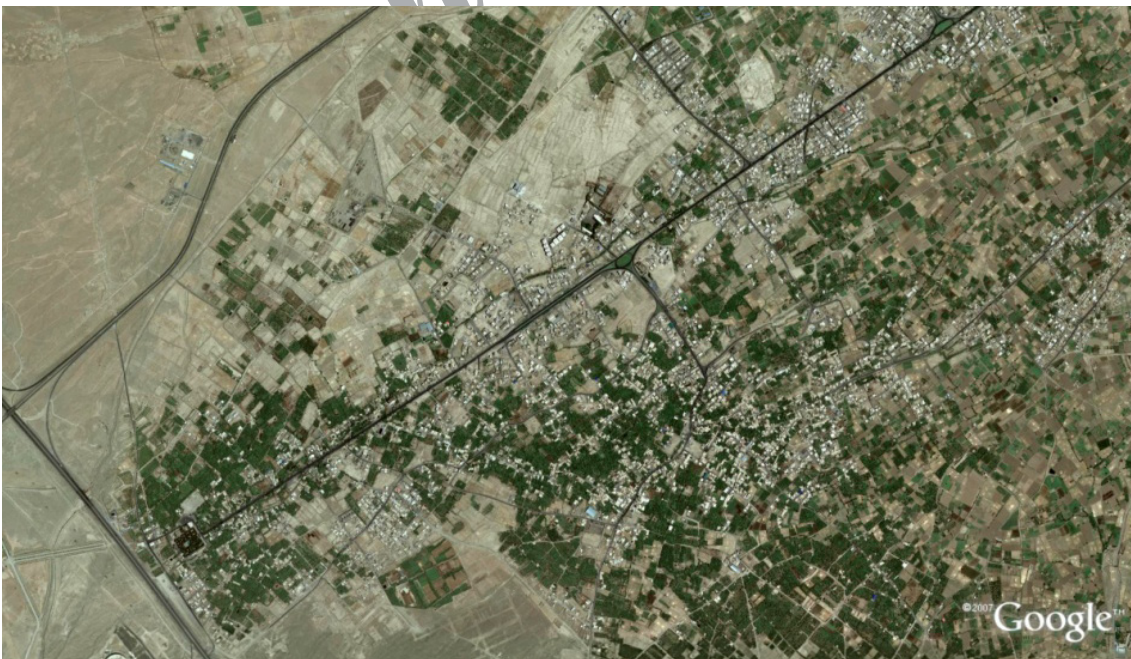
تصویر ۵. وضعیت فعلی منطقه (1/3/1389، Google Earth)

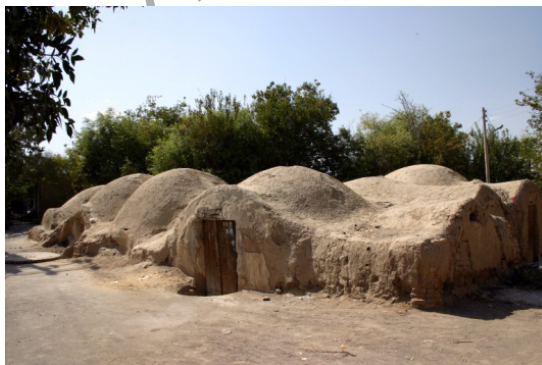
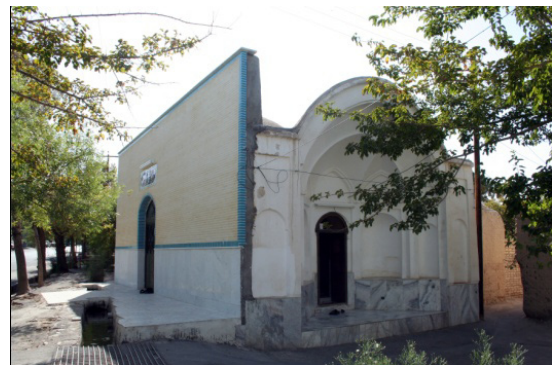
تصویر ۶-۱ (راست) و ۶-۲ (چپ). جدای از معابر بریده‌شده با خیابان اصلی که در عکس‌های هوایی دیده می‌شود، می‌توان تأثیر این تغییرات را در برخی بناها نیز جستجو کرد. تصویر نخست، مسجدی است که تلاش‌شده نسبت ارتباطی‌اش با خیابان، از طریق نماسازی جدیدی برقرار گردد. تصویر دوم، یکی از ده‌ها آسیابی است که به‌دلیل تغییر ساختارهای ارتباطی، درون بافت اما بی‌ارتباط با آن قرار گرفته‌است (مأخذ: نگارندگان).

شکل - شکل ظاهری - در حوزه‌های درون‌بافتی و نقاطی که از خیابان امیرکبیر دور هستند، گرچه تغییرات کمتری داشته‌اند اما، در آنها آسیب‌های ناشی از تجدید حیات بافت، بر منظری که ارائه می‌دهند، سایه افکنده است. این ایراد، به‌همین شکل، در مسیرهای درون بافت نیز دیده می‌شود. در بخش‌هایی که مسیرهای مذکور با خیابان امیرکبیر، بریده شده‌اند، آشفتگی بیشتری وجود دارد. این برش، سبب‌شده تا پیوستگی معابر از نظر کالبدی و فضایی، در این بخش از بین‌رود و امتداد مسیرهای حرکتی تعریف‌شده در آنها نیز، به‌لحاظ عبور خیابان قطع شود (تصاویر ۶-۱ و ۶-۲).

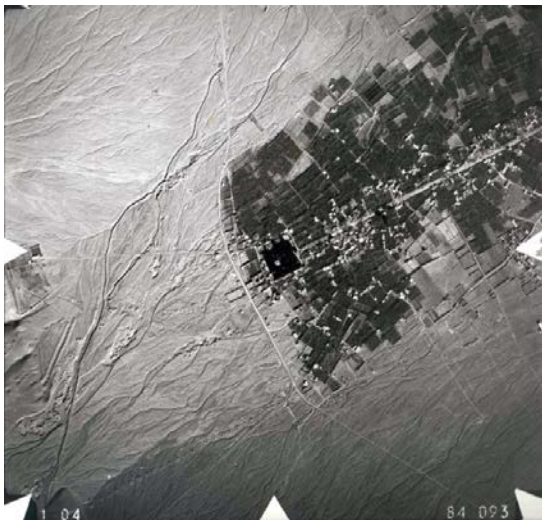
تصویر ۷. منطقه فین کوچک میان دشت فین. عکس هوایی سال ۱۳۶۳ نشان می‌دهد که در این دهه، رابطه منطقه و بستر آن به شکل اصلی، بسیار نزدیک بوده‌است چنانکه مرز میان منطقه و بیابان به خوبی قابل شناسایی است (مأخذ: سازمان نقشه برداری کشور).

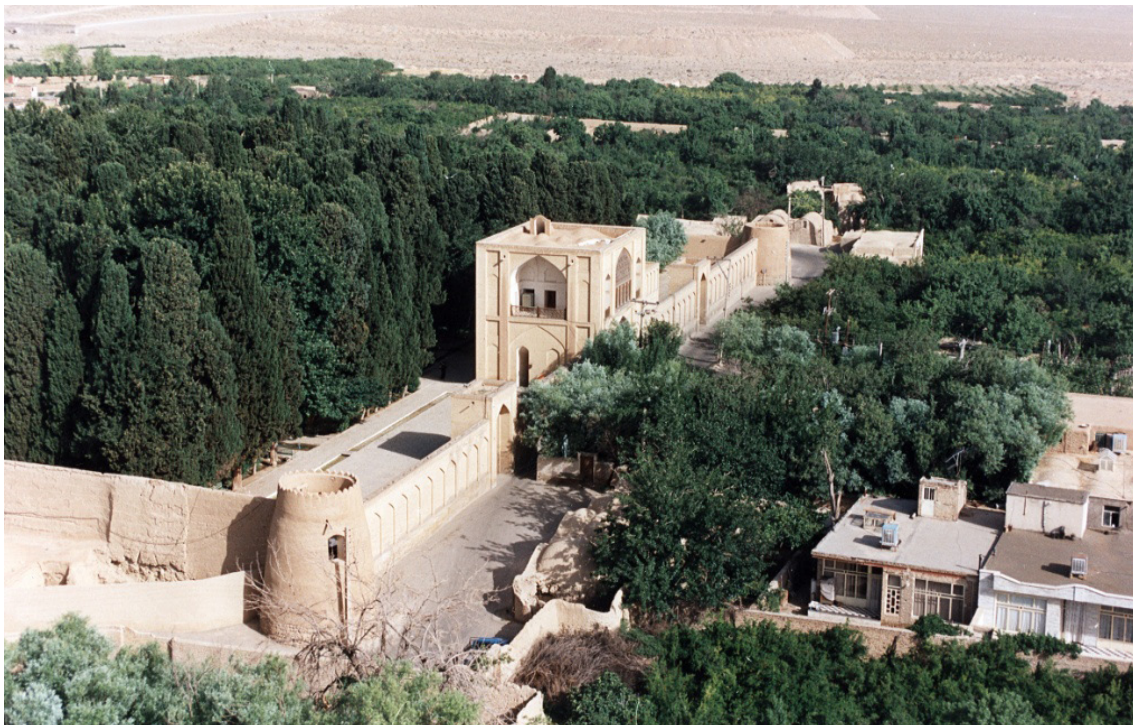
تصویر ۸. باوجود تفاوت میان بافت، رنگ و اندازه که از بیرون منطقه قابل شناسایی است، پیوستگی قابل توجهی میان عناصر منطقه به‌ویژه باغ‌ها وجود دارد. در تصویر، باغ فین همراه پس‌زمینه‌ای از باغ‌های کوچک‌تر اطراف نشان داده شده‌است (مأخذ: جاسم غضنابپور؛ سازمان عمران و بهسازی شهری)

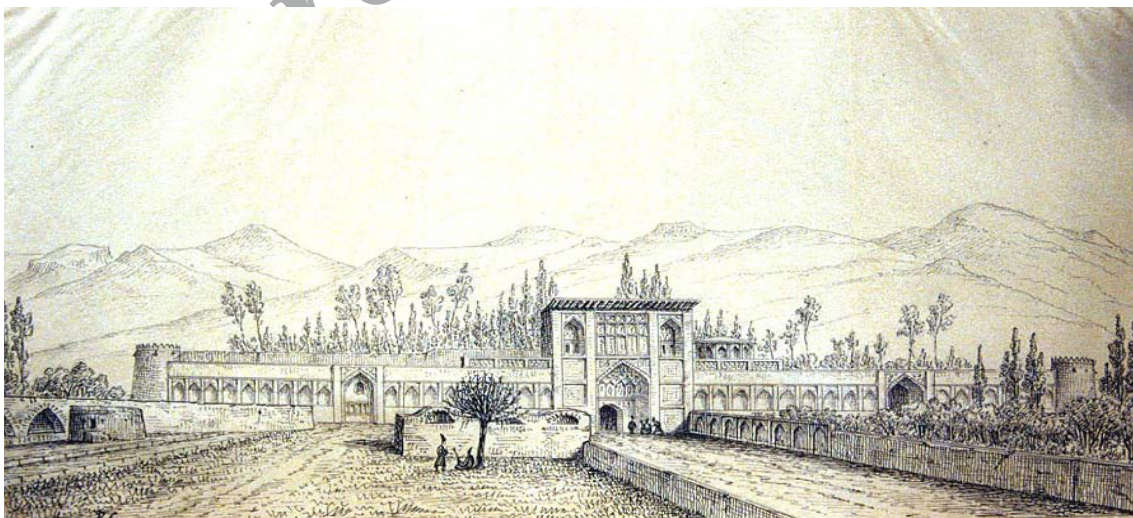
تصویر ۹. جلوخان باغ و خیابان متصل به آن که به‌گفته «کلانتر ضرابی» در تاریخ کاشان، از سردر باغ تا باغ کهنه به‌اندازه پانصد ذرع امتداد داشته‌است (مأخذ: پاسکال کست).

وضعیت قابل مشاهده‌است (تصویر ۹).

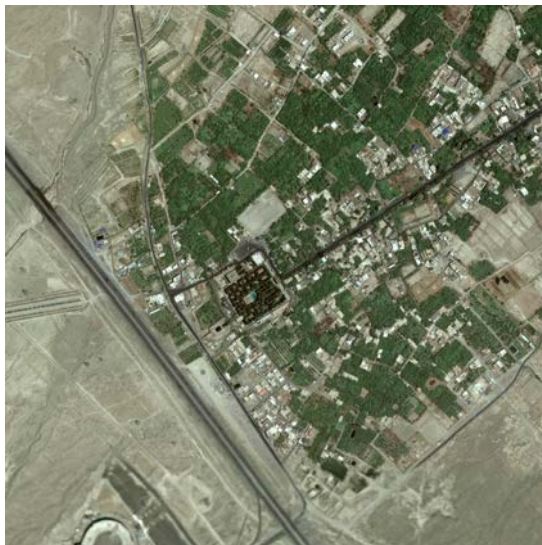
تصویر ۱۰. تصویر جدید مربوط به سال (۲۰۰۹/۱۳۸۸م)، نشان می‌دهد که تخریب باغ‌ها، رشد مناطق مسکونی و ساخت سازه‌های بزرگی مثل ورزشگاه، چگونه ساختار پیوسته منطقه را دچار آشفته‌گی کرده‌است. در پایین و گوشه چپ تصویر، بخشی از ورزشگاه دیده می‌شود. همچنین بزرگراه که با فاصله بسیار نزدیک از باغ عبور کرده و تخریب باغ‌ها همچون دو باغی که شمال باغ فین و متصل به آن قرار داشته‌اند، در تصویر دیده می‌شود (Google Earth, 1389/3/1).

آن افزایش خواهد یافت. در منطقه مورد مطالعه، از دو دیدگاه می‌توان موضوع محصوریت را بررسی کرد. در مقیاس خرد، از بین رفتن محصوریت برخی عناصر، به جدایی بیشتر اجزا و عناصر درون منطقه، منجر شده‌است. نمونه این آسیب، در باغی که شمال‌غربی باغ فین، قرار داشته و در چند سال اخیر فضایی باز برای پارک اتومبیل‌ها شده، قابل مشاهده‌است (تصویر ۱۰). با این حال،

به‌سبب حضور باغ‌های فراوان که سرتاسر منطقه، استقرار یافته بوده‌اند، «تشابه»<sup>۳۸</sup> به‌میزان قابل توجهی، در کل منطقه وجود داشته‌است. این تشابه، پدیده‌ای فصلی بوده که خود، از دیدگاه منظر، اهمیت قابل توجهی دارد. این تشابه، طی فصل‌های گوناگون، با تغییر رنگ درختان باغ‌های منطقه که بیشتر از نوع مثمر بوده‌اند، در نسبتی متغیر با نقطه‌ای مرکزی- باغ فین- قرار می‌گرفته که به‌دلیل حجم فراوان درختان سرو، رنگ دائمی سبز تیره داشته‌اند. هنگام خزان و فصل زمستان، این تشابه به کم‌ترین میزان رسیده و باعث می‌شده تا باغ فین به‌طرز آشکارتری به نقطه عطف منطقه، تبدیل شود. تغییرات بافت پیرامون باغ، همچون جریان روبه‌کاهش باغ‌ها، از تأثیرپذیری این تشابه به‌میزان قابل توجهی کاسته‌است. در مقیاس ریز، ساخت‌وسازهای فراوانی، چهره باغ‌ها را تحت تأثیر خود قرار داده‌اند. اما در برخی نمونه‌ها، تخریب یک باغ بزرگ همچون باغی که در شمال باغ فین قرار داشته و به‌کلی تخریب شده، بسیار تأثیرگذار است (تصویر ۱۰).
