آسیب‌شناسی کتیبه معرق سنگ و کاشی

خدای خانه مسجد عتیق شیراز*

The Pathology of Mosaic Stone-and-Tile Inscription in the Khodaikhaneh of Shiraz's Atiq Mosque

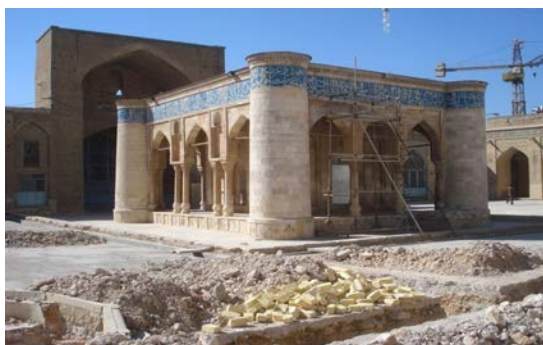
تصویر ۱. بنای خدای‌خانه و کتیبه معرق سنگ و کاشی در نمای بالایی آن (نگارندگان).

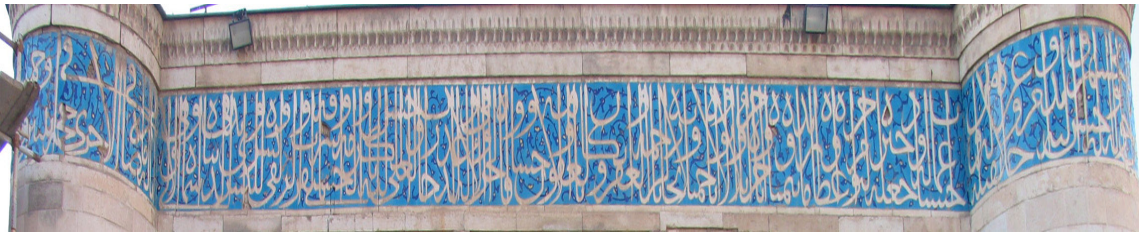
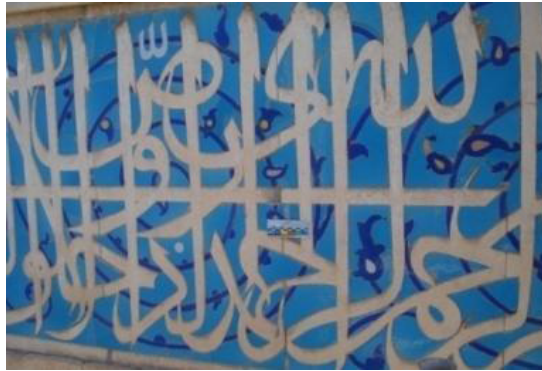
تصویر ۲. کتیبه معرق سنگ و کاشی، نمای بالایی بنای خدای خانه (نگارندگان).

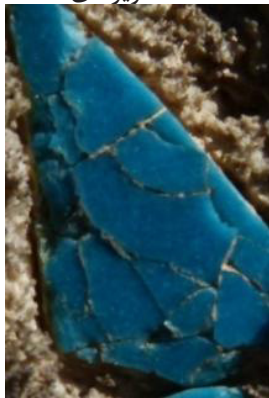
تصویر ۶. نفوذ رطوبت از طریق درزهای بین کاشی و ایجاد ترک در سطح لعاب بر اثر تنش بین لعاب و بدنه (نگارندگان).

نصب‌نشدن و اتصال صحیح کاشی‌های معرق هنگام اجرای تزئینات که به دلایلی همچون قرارگیری کاشی در نزدیکی سنگ روی می‌دهد، همراه عوامل محیطی به‌ویژه رطوبت ناشی از نزولات جوی (نفوذ رطوبت از طریق بندهای بین کاشی‌ها)، منجر به انبساط بدنه شده و تنش بین لعاب و بدنه را به‌وجود می‌آورد. با تکرار این روند طی سال‌ها بدون پیشگیری از نفوذ رطوبت، بر کاشی‌ها آسیب‌هایی وارد می‌کند که در نهایت، سبب ترک‌دار شدن لعاب می‌شود. گاه در سطح ترک‌ها، رسوب نمک‌ها دیده می‌شود که نشانگر تبلور نمک‌ها در بدنه کاشی است که به تدریج با تبخیر رطوبت، نمک‌های موجود در بدنه از میان ترک‌ها روی سطح آمده و آثار آشکاری از خود برجای گذاشته‌اند (تصویرهای ۶-۷).

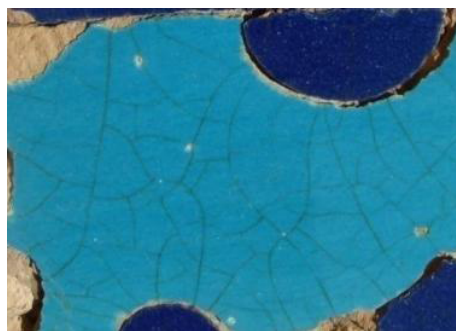
تصویر ۵. وجود ترک شاخه‌ای در سطح لعاب کتیبه (نگارندگان).

بسیاری از ترک‌های لعاب‌های کاشی‌های کتیبه به‌مرور زمان ایجاد شده به‌گونه‌ای که، به‌شکل شاخه‌ای در سطح آن گسترده شده‌اند (تصویر ۵). دلیل ایجاد این آسیب را می‌توان در دو مورد بیان داشت: ۱- احتمال دارد انقباض لعاب، مدتی پس از خروج از کوره صورت گرفته باشد چون گاهی لعاب به زمان احتیاج دارد تا به دمای محیط برسد. ۲- ناشی از تخلخل باز بدنه است که نتایج به‌دست آمده از آزمایش‌ها بر بدنه کاشی‌ها، میزان تخلخل باز در بدنه کاشی‌ها را به‌طور متوسط ۲/۱۶٪ نشان می‌دهد که بدنه با جذب رطوبت محیط به تدریج، منبسط می‌شود و با انبساط بدنه، لعاب تحت کشش قرار گرفته و ترک می‌خورد.

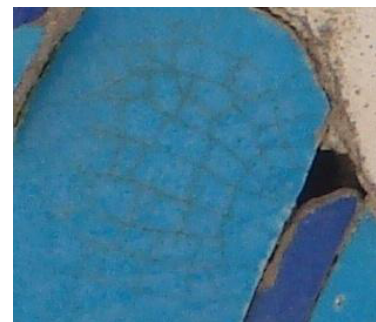
تصویر ۴. وجود ترک شبکه‌ای در سطح لعاب کتیبه (نگارندگان).

گاه ترک‌هایی که روی سطح لعاب‌های کاشی‌های کتیبه دیده می‌شوند به‌شکل توری و شبکه‌ریز است (تصویر ۴). علت ایجاد این ترک‌ها را می‌توان تفاوت بسیار میان انقباض لعاب نسبت به بدنه آن دانست. چرا که، بر اثر تغییرات دما، لعاب بیشتر منقبض می‌گردد و به‌شکل توری با زاویه‌هایی نزدیک به ۹۰ درجه نسبت به یکدیگر نمود می‌یابد (نورتن، ۱۳۷۵: ۴۶۳). این ترک‌ها، مربوط به زمانی است که بدنه‌های لعاب خورده از کوره بیرون آمده و با کاهش دما تا دمای محیط، بدنه و لعاب با سرعت یکسان منقبض نشده و سبب ایجاد ترک در لعاب گردیده و سپس شبکه‌ریزی از ترک‌ها گسترش یافته‌است.

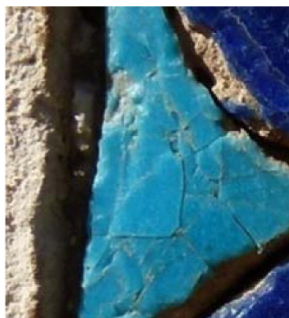
تصویر ۹. وجود ترک و ریزترک در سطح کاشی بر اثر بی‌توجهی هنگام استفاده و ضربه وارد کردن بر آن (نگارندگان).

آسیب‌های انسانی نیز از عوامل مهم در پیدایش ترک و ریزترک هستند. این آسیب، بیشتر خود را به شکل تأثیر عوامل مکانیکی همچون ضربه در مرحله ساخت کاشی معرق نشان می‌دهد. بدین ترتیب که، بر اثر ضربه تیشه در مرحله تراش قطعات کاشی، ریزترک‌هایی در لبه قطعات به وجود می‌آید. در واقع، تراش کاشی‌ها، سبب خدشه‌دار شدن سطوح لعاب گردیده، لعاب هم بسته به میزان شدت ضربه آسیب می‌بیند و باعث شده لعاب تا مرحله جدایش از سطح بدنه پیش‌رود و در حضور عوامل محیطی گسترش یابد (تصویرهای ۹-۸).

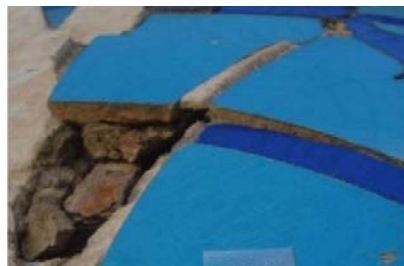
تصویر ۱۷. طبله‌کردن و ریختگی کاشی‌های کتیبه (نگارندگان).

نقاط فعال شیمیایی و باعث تبلور دوباره بلورهای ریز گچ می‌شود. این روند، هم‌چنان با ورود مجدد آب ادامه می‌یابد. همراه این روند، سطوح درهم رفته بلورهای گچ نیز به‌نسبت از هم گسسته می‌شوند و در نتیجه، ساختار گچ به‌راحتی با کم‌ترین میزان تماس مکانیکی فرو می‌ریزد (میش‌مست، ۱۳۸۵: ۶۸). در (تصویر ۱۶)، تصویر میکروسکوپ الکترونی روبشی که از ملات پشت کاشی‌ها گرفته شده، قابل مشاهده است که این واکنش، سبب ریختگی کاشی‌ها شده است (تصویر ۱۷).

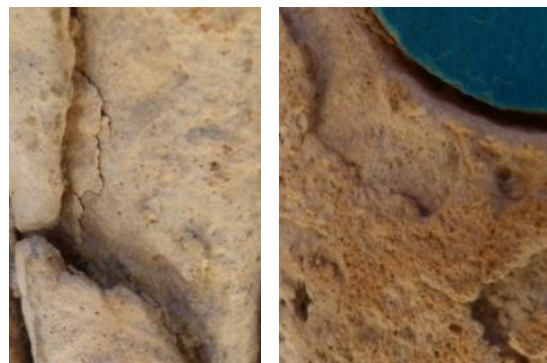
تصویرهای ۱۸-۱۹. پوسیدگی در سطح سنگ کتیبه (نگارندگان).

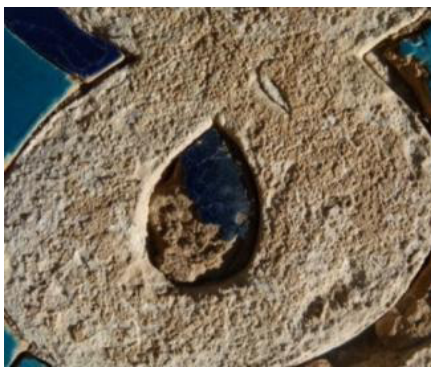
تصویر ۲۵. وجود شوره بر سطح سنگ (نگارندگان).

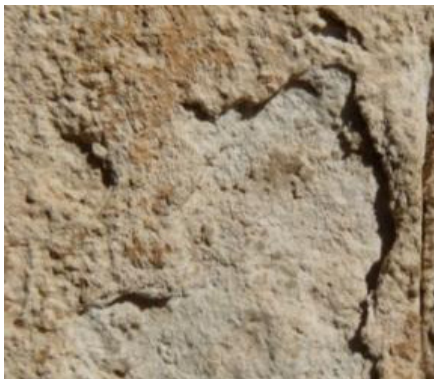
تصویر ۲۶. پوسته شدن سطح سنگ بر اثر فشار تبلور نمک‌ها (نگارندگان).

تبلور نمک‌ها افزون بر بدنما شدن ظاهر سنگ کتیبه، در بخش‌هایی سبب پوسته شدن لایه سطحی سنگ کتیبه شده‌اند (تصویر ۲۶). از آنجا که مستعدترین آثار سنگی در برابر اثر باران اسیدی، آنهایی هستند که از سنگ‌های آهکی درست شده‌اند، باتوجه به تخلخل سنگ کتیبه، رطوبت با انحلال یون‌های موجود به آسانی درون ریزترک‌ها و تخلخل راه می‌یابند. یون‌های محلول علاوه بر تجزیه کانی‌های ناپایدار، بر اثر تغییرات دمایی در فصل‌های گرم، آب خود را از دست داده و سبب می‌شوند نمک‌های محلول در خلل و فرج و منافذ داخلی سنگ زیر سطح خارجی تجمع یافته و در آن رسوب کرده و به سطح خارجی سنگ نرسند. در این صورت، هنگامی که رطوبت از محیط می‌گیرند، نمک‌های محلول، افزایش حجم یافته و با افزایش و رشد بلورها فشار فیزیکی بیشتری به دیواره لایه سطحی سنگ وارد می‌کنند. موقعی که این فشار بیشتر از مقاومت دیواره‌ها باشد، سبب تورق و پوسته شدن سنگ می‌شود (Eric et al, 2010:15). همچنین، سنگ تخلخل بیشتری می‌یابد و در برابر اثر رطوبت و نمک‌ها حساس‌تر می‌گردد. آسیب حاصل از این نوع اثر مکانیکی، بسیار جدی‌تر از آسیبی است که با حل شدن ساده شیمیایی سنگ به وجود می‌آید.
