تحلیل ساختار فضایی - کالبدی مسجد جامع اردستان با تفکیک لایه‌های تاریخی

احمد صالحی کاخکی* شادابه عزیزپور** افروز رحیمی آریایی*** فاطمه بانک****

The Analysis of Space-Frame Structure of the Jame' Mosque of Ardestan with Separation of its Historical Layers

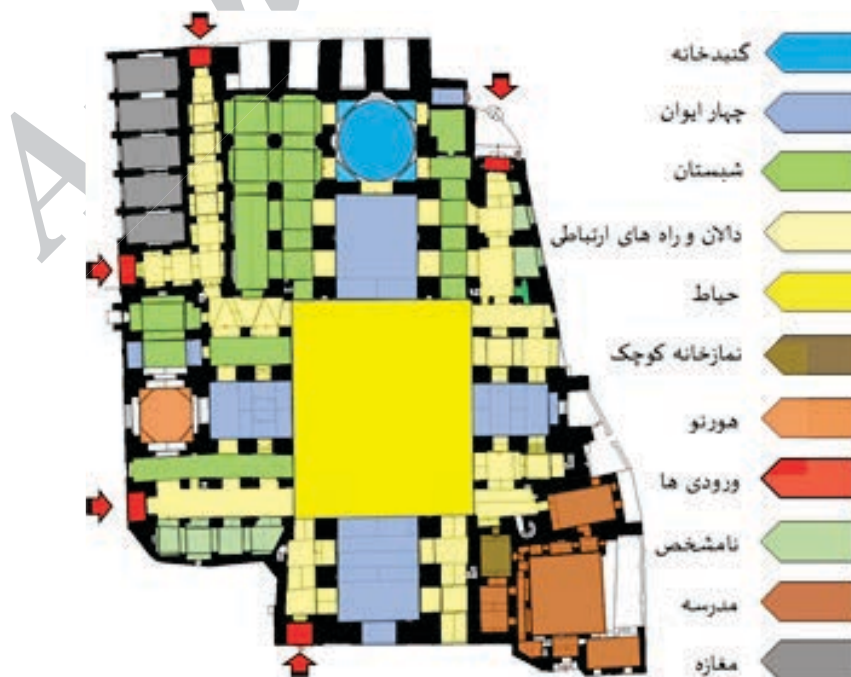
تصویر ۲. فضاهای مسجد جامع اردستان (نگارندگان)

مسجد جامع اردستان به همراه بازارچه و مدرسه متصل به آن، با مساحتی حدود ۳۴۰/۸۵ متر مربع شامل فضاهای متعددی است (تصویر ۲). فضاهای خدماتی و ارتباطی مسجد همچون سرویس بهداشتی، در دورترین نقطه از محور مرکزی جایابی شده‌اند. به دلیل تغییرات بسیار فضایی طی دوره‌های

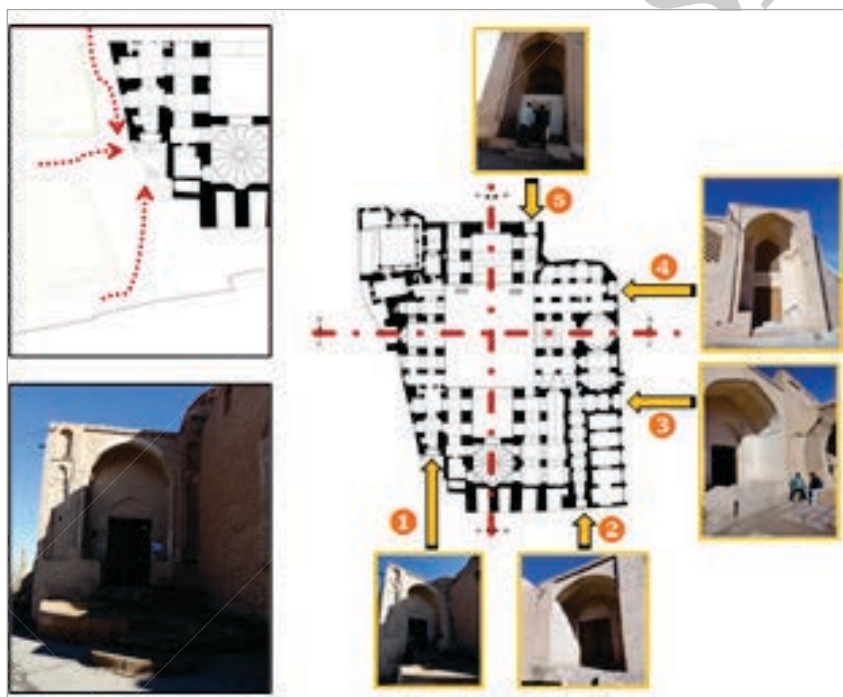
۳. درآیگاه‌ها در مسجد جامع اردستان (نگارندگان)

آنچه باعث ارتباط محکم مسجد با بناهای پیرامونش گشته، پنج در آنگاه^۱ است که از طریق نماسازی تاحدودی بر آن‌ها تأکید شده است (تصویر ۳). بر هیچ‌یک از ورودی‌ها تاریخ ساخت یا مرمت آن‌ها بیان نشده است. بنابراین نحوه شکل‌گیری دسترسی‌ها را باید با احتیاط بررسی کرد. با این‌همه، تا حدودی براساس شکل‌گیری خود بنا و بناهای پیرامونش می‌توان کم و بیش اولین و متأخرترین آن‌ها را تشخیص داد. از نظر تاریخ‌گذاری و سیر تحول بنا این‌چنین برمی‌آید که در آنگاه شماره ۱، قدیمی‌ترین است و شاید پس از آن، در آنگاه‌های دیگر بنا گشته‌اند. احتمالاً در آنگاه شماره ۴ که دسترسی به حسینیه را امکان‌پذیر می‌سازد به علت زمان بنای حسینیه و همچنین ویژگی کالبدی آن، ارتفاع بیشتر نسبت به بدنه، متأخرتر باشد.

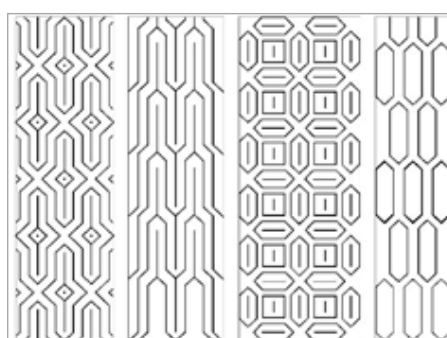
تصویر ۴. نقوش سردر مسجد جورجیر (نگارندگان)

در آنگاه جنوب غربی براساس حفریات و امتداد تزئینات آن با دیوار مجاورش، می‌تواند قدیمی‌ترین در آنگاه مسجد باشد. بیشتر تزئینات آن، نقوشی است که با آجر پیش‌بر اجرا شده‌اند (تصویر ۴). این شیوه اجرا، حداقل از زمان آل بویه به کار رفته است (معماریان، ۱۳۸۷: ۱۵۸). تزئینات آجری این ورودی تا حدودی یادآور سردر مسجد جورجیر (آل بویه) است (گالدیری، ۱۳۷۰: ۱۴)، (تصویر ۵). با توجه به شباهت‌هایی که بیان شد، معقول به نظر می‌رسد که این بخش‌ها را به این دوران نسبت دهیم.

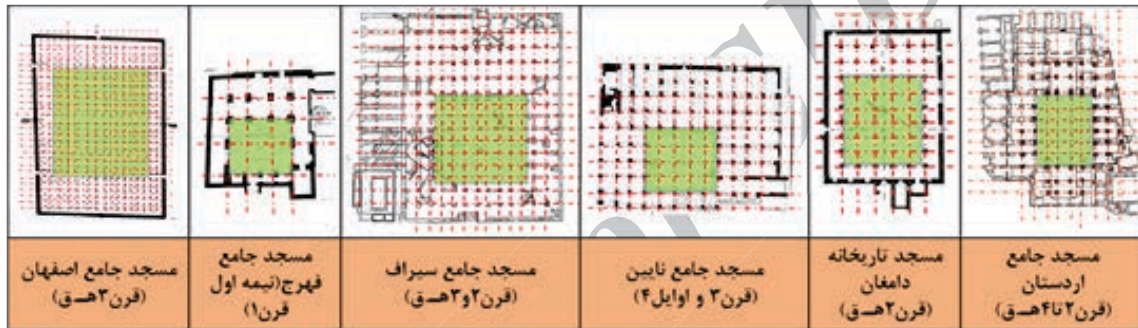
تصویر ۶. مطابقت پلان و دالان میانی در مساجد ستون دار اولیه با مسجد اولیه اردستان (میراث فرهنگی اصفهان)

گنبدخانه به دست ابوطاهر بوده است (گذار، ۱۳۷۱: ۱۱۴). بنابراین، باید توجه داشت وجود این شکاف‌ها شاید حکایت از دو دوره در ناسازی داخلی آن بنا داشته باشد و نه دیواره‌های اصلی. ضمن اینکه، اثبات آن نیز نیازمند پیگردی و گمانه زنی در داخل سازه بنا است. با مطالعات تطبیقی نقشه اولیه بنا با مساجد قرون اولیه ایران، میان آن‌ها شباهت‌هایی را می‌توان یافت همچون استفاده از شبستان ستون‌دار با حیاط مرکزی و عریض‌تر بودن دالانی که به محراب می‌رسد. در ارتباط با اینکه آیا این دالان ارتفاع بیشتری داشته است یا خیر، نمی‌توان اظهار نظری داشت چراکه در نمونه‌های بررسی شده هر دو مورد به کار رفته است (تصویر ۶).

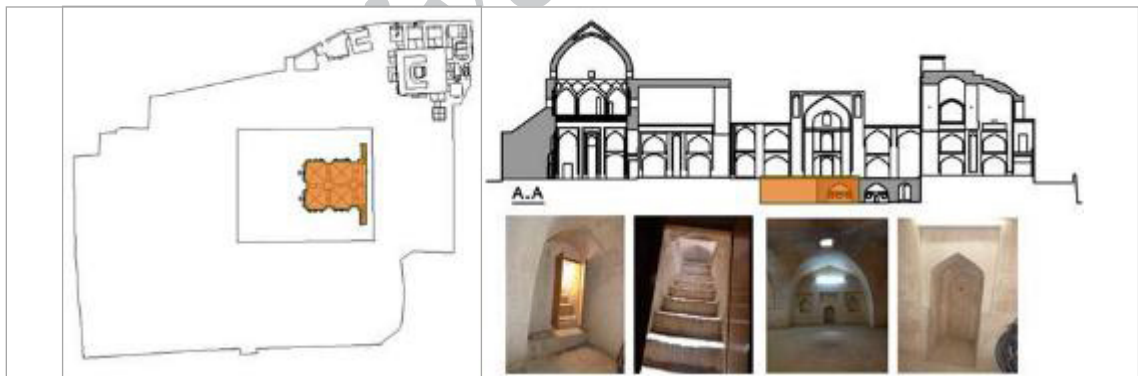
نیز مشخص نیست برای همین، از آن با عنوان شبستان زمستانی یاد می‌کنند (معماریان، ۱۳۸۷: ۲۹۷). البته به گفته برخی از اهالی سالمند شهر اردستان، ممکن است مانند مسجد جامع نائین به فناتی که از نزدیکی مسجد عبور می‌کرده راه داشته و از آن، برای فرار و پناهگاه در مواقع اضطراری استفاده می‌شده است. با وجود مرمت این فضا و شواهد موجود، نمی‌توان چیزی از تاریخ شکل‌گیری آن به دست آورد. بنابراین، پی‌گیری این مطلب مستلزم پژوهش‌های بیشتری است (تصویرهای ۷ و ۸).

تصویر ۸. وضعیت فعلی شیبستان زیرزمینی (نگارندگان)

تصویر ۷. شیبستان زیرزمینی (میراث اصفهان)

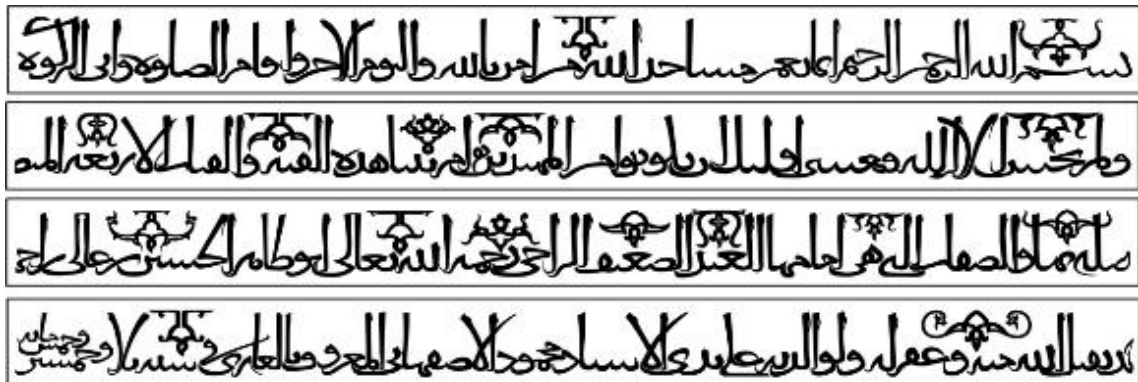
است: «بسم الله الرحمن الرحيم انما يعمر مساجد الله من آمن بالله واليوم الآخر و اقام الصلوة و آتی الزكوة و لم يخش الا الله... فعی اولئك ان يكونوا من المهتدين. امر ببناء هذه القبه و القباب الاربعه المتصله بها و الصفات التي هی امامها العبد الضعیف الراجی برحمه الله... تعالی ابوطاهر الحسین بن عالی بن احمد تقبل الله منه و غفرله و لوالديه علی یدی الاستاد محمود الاصفهانی المعروف بالغازی فی سنه ثلث و خمسين و خمس مائه» (هنر فر، ۱۳۵۰: ۲۱۲؛ گذار، ۱۳۷۱: ۱۱۱؛ آیت... زاده شیرازی، ۱۳۵۷: ۱۰)، (تصویر ۹).

تصویر ۹. کتیبه تاریخی گنبدخانه، متن کتیبه تاریخ ۵۵۳ هـ.ق. را مشخص نموده است (نگارندگان)

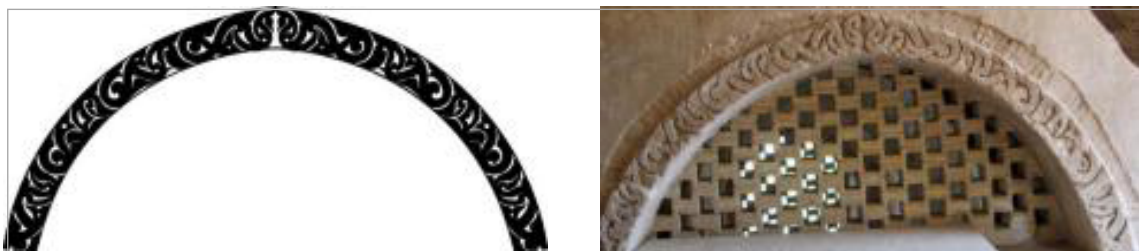
در نیم طبقه مسجد جامع اردستان، چند قوس تیزه‌دار وجود دارد که متفاوت از دیگر قوس‌های مسجد است و احتمال می‌رود که متعلق به زمان دیگری باشند. حاشیه آن‌ها با نقوش درشت اسلیمی تقریباً یکسانی آراسته شده که مشابهی در قسمت‌های دیگر بنا ندارند (تصویر ۱۲). ورودی گنبدخانه، در دو سمت ایوان جنوبی، نقوش متقارن گیاهی گچ‌بری شده است. این نوع نقش، ادامه سنت‌های ساسانی در دوره اسلامی است. متأسفانه تاریخ مشخصی نمی‌توان برای آن معین کرد اما در مقایسه این نقش با نقوش دوره ساسانی، شباهت‌هایی یافت می‌شود همچون رشد درخت مانند نقش اسلیمی و تقارن

تصویر ۱۲. قوس تزئینی مسجد اولیه (نیم طبقه)، (نگارندگان)

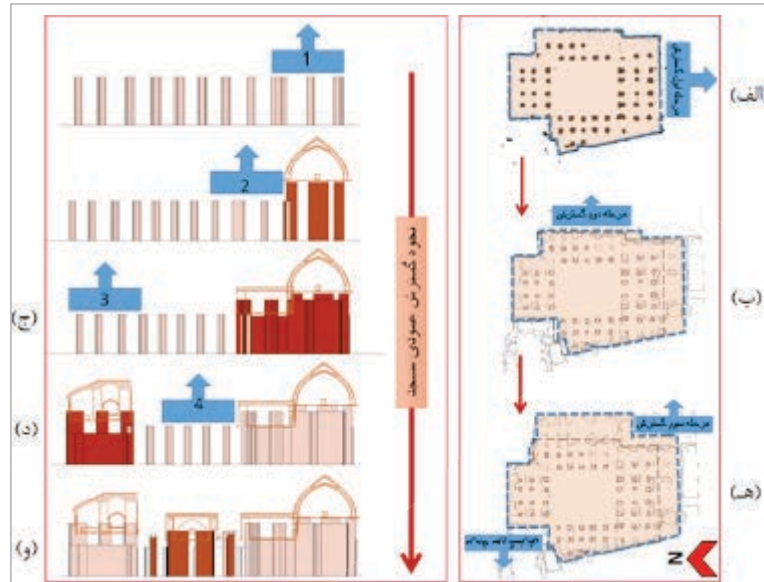
ساخت بناهای مجاور گنبدخانه، باز گسترش پلان در جهت قبله صورت گرفته است (تصویر ۱۳-ج).
۴. سپس با ساخت ایوان شمالی، این جبهه نیز دارای افزایش ارتفاع شد ولیکن، پلان مسجد گسترشی خارج از محدوده مسجد اولیه نداشت (تصویر ۱۳-د).
۵. در مرحله بعد، در جهت شرقی مسجد، پلان و ارتفاع هر دو گسترش یافتند (تصویر ۱۳-ه).
۶. در آخرین مرحله گسترش، جبهه غربی مسجد در پلان، در همان محدوده مسجد قدیمی باقی ماند و با ساخت ایوان، تنها از لحاظ ارتفاع افزایش یافت. می توان گفت این تغییرات ناشی از مسائل مرتبط با گذر زمان همچون

در نهایت، با توجه به بررسی های انجام شده روی تغییرات مسجد جامع در دوره های مختلف، می توان نحوه گسترش بنا را این چنین بیان کرد (تصویر ۱۳):

۱. مسجد در ابتدا به صورت شبستانی ستون دار در یک طبقه و با پلانی نامنظم ساخته شد (تصویر ۱۳-الف).
۲. اولین گسترش افقی و عمودی مسجد با ساخت گنبدخانه در جبهه جنوبی رخ داده است (تصویر ۱۳-ب).
۳. پس از آن با ساخت ایوان جنوبی، ارتفاع این قسمت از سایر قسمت ها بلندتر شد. همچنین در این مرحله با

دگرگونی‌های سلیقه یا فن‌آوری و پاسخ کارکردی به
 احتیاجات جدید است که این تغییرات می‌توانند با کاهش
 یا افزایش بخش‌هایی به بنا به دست آیند (تصویر ۱۳-و).

تصویر ۱۳. نحوه گسترش افقی و عمودی در مسجد جامع اردستان (نگارندگان)

در امتداد محور شمالی- جنوبی و پشت ایوان اصلی با فضایی چهارگوش به ابعاد ۹,۳۳ با ارتفاع کف تا زیر گنبد داخلی در حدود ۱۹ متر واقع شده است (تصویرهای ۱۳ و ۱۴). کتیبه داخل گنبد اردستان که پس از آیه بسم... ابتدای آیه ۱۸ سوره توبه به قلم نسخ و با گچ‌بری اجرا شده، بدین شرح

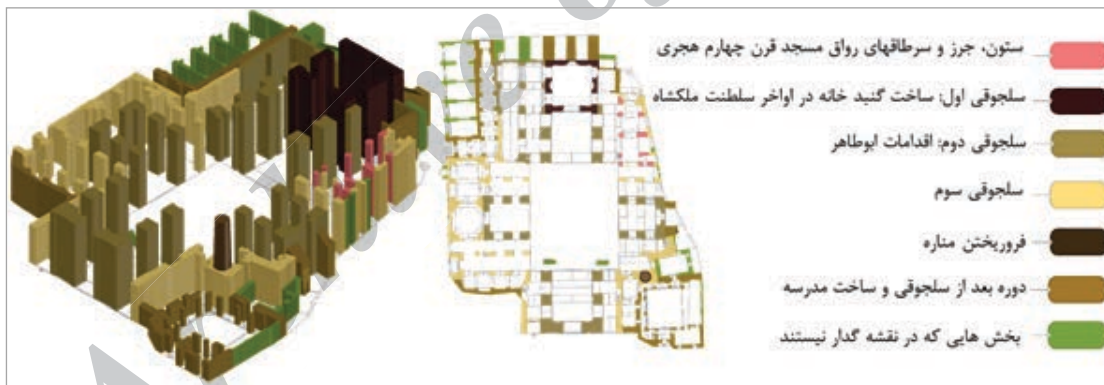
دالان‌های ورودی جنوب شرقی، سه پشت‌بند بر دیواره‌های
 گنبدخانه و غرب مسجد، بخشی از دیوار شمال شرقی، اتافک
 جنب گنبدخانه و ورودی جنوب غربی، همگی متعلق به دوره‌های
 بعد از عصر سلجوقی است (همان: ۱۱۶). بخش‌هایی از آنچه
 امروزه در مسجد اردستان دیده می‌شوند، در نقشه گدار نشان
 داده نشده‌اند. این مهم می‌تواند گویای دو مسئله باشد: اول آنکه
 احتمالاً این فضاها بعد از دیدار وی از مسجد، بنا شده‌اند. دیگر
 اینکه، نقشه ارائه‌شده گدار دقت کافی را نداشته است (تصویر ۱۴).

تصویر ۱۴. جانمایی تغییرات مسجد جامع اردستان بنابر عقیده گذار (نگارندگان)

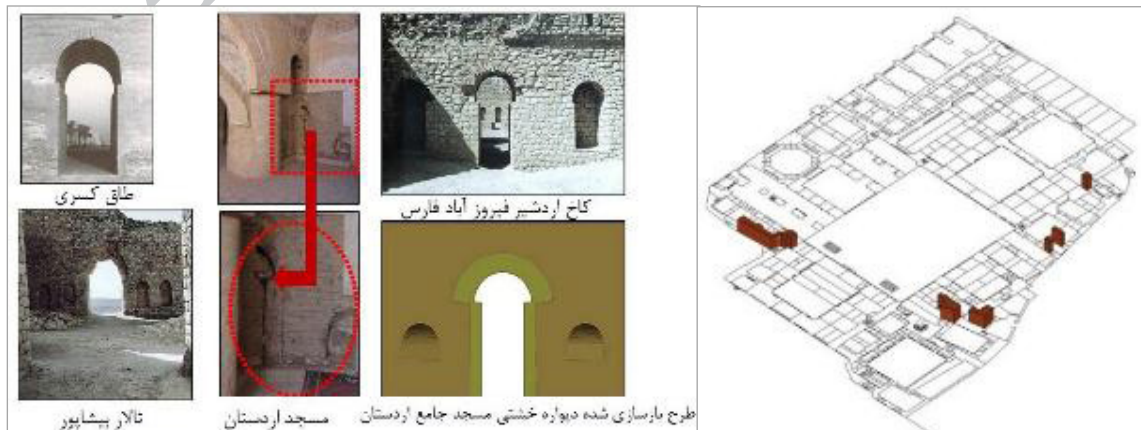
مشکلی ندارد. اگرچه کهن‌ترین عنصر معماری که در بقایای این مسجد به دست آمده، قسمت‌های باقی‌مانده از دیوار خشتی با قوس و طاقچه‌ای از ساختمان قدیمی است. این قسمت‌ها، در طی حفاری‌های مسجد به دست آمده و با توجه به مطابقت آن

تصویر ۱۵. جانمایی بقایای دیوار خشتی مسجد بنابر ایده شیرازی (نگارندگان)

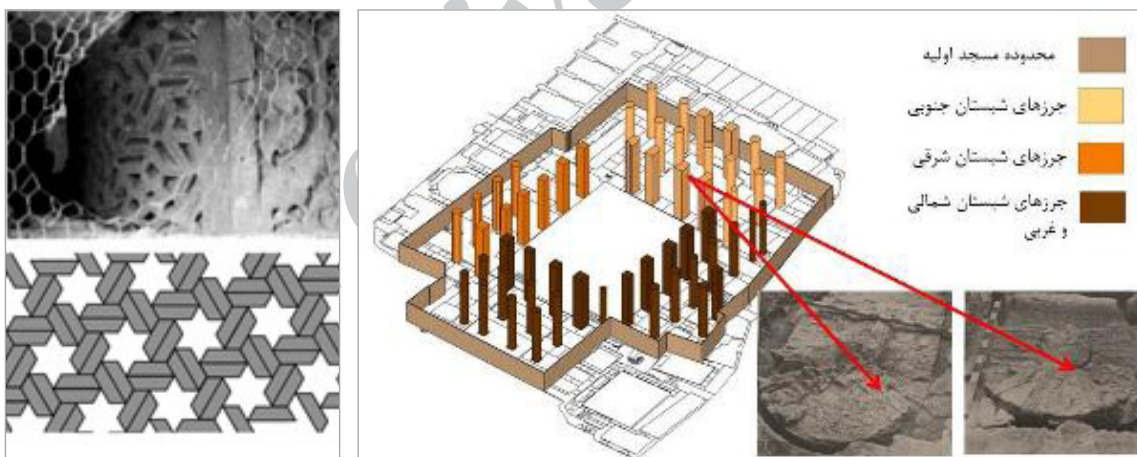
مسجد اولیه: مسجدی است که به احتمال قوی مربوط به قرن‌های دوم تا چهارم هـ.ق. است. مسجد اولیه با طرح مساجد شبستانی جرزدار (سبک عربی) ساخته شده و دارای حیاطی مرکزی تقریباً برابر حیاط فعلی مسجد بوده که شبستان‌های ستون‌دار از چهار طرف آن را احاطه می‌کرده است. شبستان‌های جنوبی و شمالی دارای پنج دهانه به سمت حیاط و سه فرش‌انداز بوده و شبستان‌های شرقی و غربی شش دهانه به سمت حیاط و دو فرش‌انداز داشته‌اند. با توجه به آثار باقی‌مانده می‌توان نتیجه گرفت، پوشش شبستان‌ها از نوع طاق گهواره‌ای بوده است. به ظن قوی می‌توان بیان کرد ساختمان شبستان جنوبی از لحاظ زمانی مقدم‌تر و شبستان شرقی متأخرترین آن‌ها است (آیت...زاده شیرازی، ۱۳۵۹: ۹، (تصویرهای ۱۷ و ۱۸).

تصویر ۱۸. گچ‌بری ستون‌های مسجد اولیه (نگارندگان)

تصویر ۱۷. جانمایی مسجد اولیه از دیدگاه شیرازی (نگارندگان)

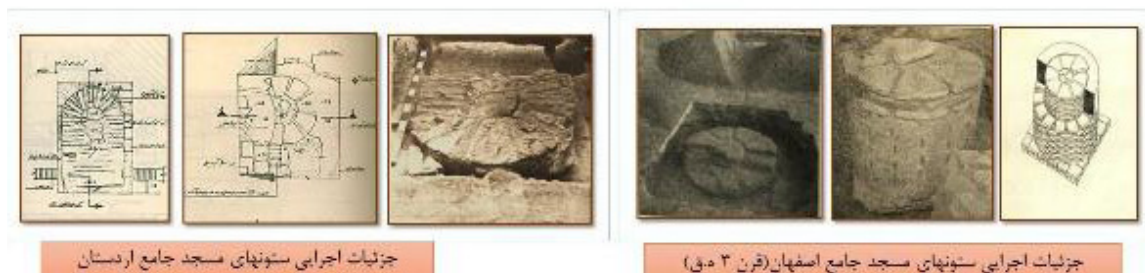
تصویر ۱۹. مقایسه ستون‌های مساجد جامع اردستان و اصفهان (نگارندگان)

جرزه‌های مسجد جامع اردستان می‌توان محتمل دانست که این جرزه‌ها هم‌دوره بوده‌اند. بنابراین، ساخت این جرزه‌ها در مسجد اردستان را نیز شاید بتوان حداقل از قرن سوم ه.ق. دانست (تصویر ۱۹).

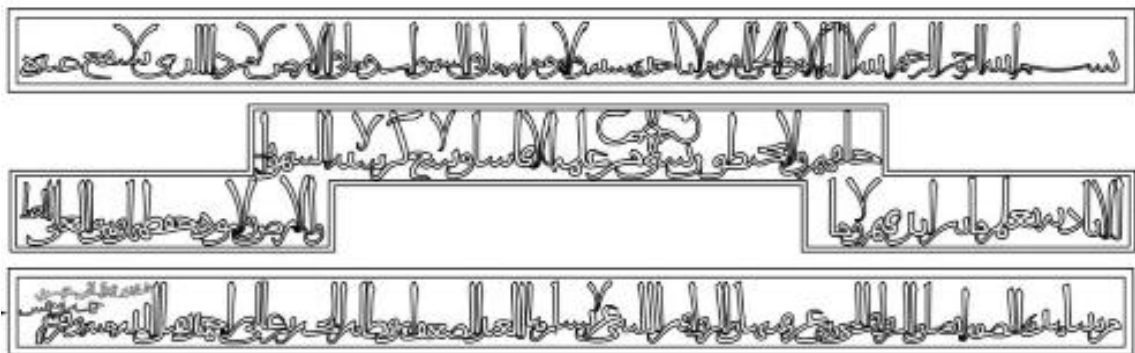
با توجه به کتیبه موجود در ایوان جنوبی، اولین گسترش مسجد در سال ۵۵۵ ه.ق.، با حذف ستون‌های شبستان جنوبی است. با ساخت رواق‌های شرقی و غربی گنبد نیز، ساختمان یک‌نواخت شبستان ستون‌دار دارای فضاهایی متنوع می‌گردد. در این مرحله تنها جبهه جنوبی تغییر می‌نماید و سایر جبهه‌ها دست‌نخورده باقی مانده است (تصویر ۲۱). کتیبه این ایوان بدین شرح است: «بسم ... الرحمن الرحیم امر ببناء هذه الصفة المتصلة بالرواق التي عن يمينها و الرواقين اللتين عن يسارها العبد الضعيف ابوطاهر الحسين بن غالي بن احمد تقبل ... منه و فرغ منها في سنة خمس و خمسين و خمس مائه عمل محمود بن محمد الاصفهاني» (هنرفر، ۱۳۵۰: ۲۱۵؛ گدار،

تصویر ۲۱. کتیبه ایوان جنوبی (نگارندگان)

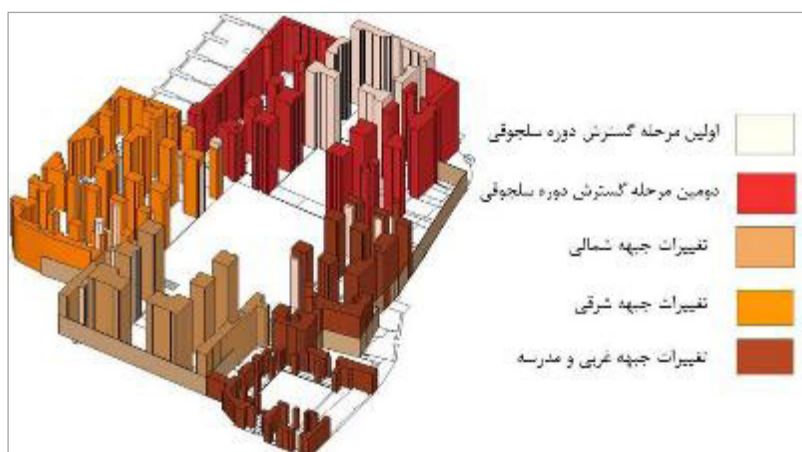
ایوان شرقی: کتیبه‌ای ندارد که تاریخ آن را دقیقاً معلوم کند. ولی براساس کاوش‌ها، این ایوان پس از سلجوقی و به احتمال قوی مربوط به پایان قرن یازدهم ه.ق. دوره صفویه است (همان: ۱۲). گفته می‌شود روی در قدیمی این ایوان بیت شعر "ساخت این رکن بمسجد بصفا / جمله‌الملک آن سعیدلقا" بوده است (رفیعی مهرآبادی، ۱۳۳۶: ۳۲۱؛ هنرفر، ۱۳۵۰: ۲۱۷). **ایوان غربی:** در این ایوان نیز کتیبه تاریخ‌داری وجود ندارد و خود ایوان دارای تزئیناتی از دوره صفوی است. با مطالعات تطبیقی تزئینات آن با مدرسه‌های کاسه‌وران و نیم‌آورد، می‌توان ساخت ایوان را به اوائل قرن دوازدهم ه.ق. نسبت داد (همان: ۱۲)، (تصویر ۲۲).

تصویر ۲۲. جانمایی تغییرات مسجد جامع اردستان بنابر عقیده شیرازی (نگارندگان)
