## تحلیل استاتیکی و راستی آزمایی نحوه شکل‌گیری ترک‌های ثانویه ناشی از نشست در دیوارهای بدون بازشو

در فرآیند مرمت بناهای تاریخی یکی از ارکان بسیار مهم و اساسی، آسیب‌شناسی است. آن‌چنان‌که فقط با آسیب‌شناسی صحیح و دقیق، طرح مرمت صحیح و کارآمد به دست خواهد آمد. از میان آسیب‌های مختلف و متنوعی که در بناهای تاریخی ایجاد می‌گردد، ترک‌های سازه‌ای دیوارها مقوله بسیار مهم و ویژه‌ای است که می‌تواند پایداری و تعادل سازه بنا را به مخاطره انداخته و روند تخریب را تسریع نماید. این ترک‌ها به‌سبب ایجاد اختلال در ناپایداری و تعادل ایستایی دیوار ایجاد می‌گردد و معمولاً هر عامل مخمل منجر به یک ترک می‌شود. لیکن در مواردی پس از این‌که عامل مخلی موجب ناپایداری دیوار و ایجاد ترک گردید، مشاهده می‌شود که با رشد و پیشرفت ترک، ترک‌های ثانویه و جدیدی شکل می‌گیرد. لذا همواره این سؤال مطرح است که ترک اولیه چه تغییراتی در تعادل ایستایی دیوار ایجاد می‌کند که موجب به‌وجود آمدن ترک‌های ثانویه می‌گردد. به همین دلیل، در پاسخ به این سؤال، پژوهش حاضر با هدف تحلیل استاتیکی نحوه شکل‌گیری ترک‌های ثانویه در دیوارهای بدون بازشو انجام گردیده است. روش تحقیق، مطالعات تئوری و تحلیلی استاتیکی است که سعی شده به‌طور میدانی، مصادیقی به‌منظور راستی‌آزمایی نتایج تحلیل‌ها یافته و ارائه شود.

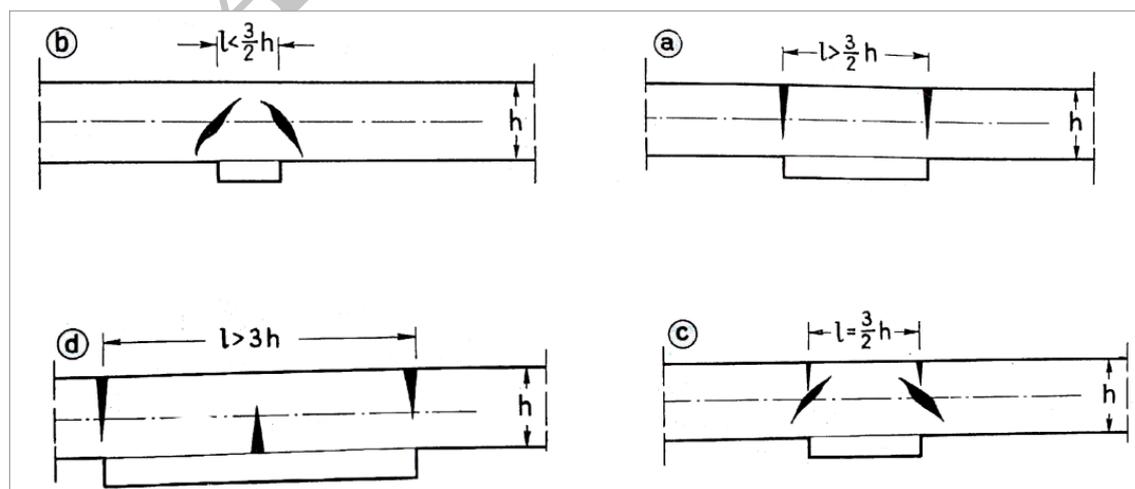
تصویر ۱. گونه‌های مختلف ترک‌خوردگی در نشست میانه دیوار (Mastrodicasa, 2012:141)

ماستارو دی‌کازا (۲۰۱۲)، در "آسیب‌های استاتیکی در ساختار بناها"<sup>۳</sup> با انتخاب مدل تیر دوسر گیردار بر اساس روابط تنش‌های خمشی و برشی در حالت نشست در میانه دیوار، نسبت‌ها و شکل‌هایی را برای ترک‌ها به دست آورده است که در تصویر ۱ دیده می‌شود.

در این نسبت‌ها  $h$  ارتفاع دیوار و  $L$  طولی از دیوار است که دچار نشست شده است.

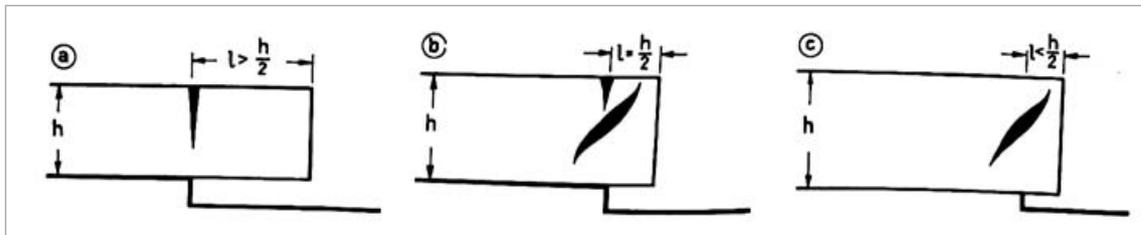
تصویر ۲. گونه‌های مختلف ترک‌خوردگی در نشست ابتدای دیوار (Mastrodica, 2012: 142)

وی با همین روش و انتخاب مدل تیر کنسول برای نشست در ابتدای دیوار، نسبت‌ها و اشکال ترک را مطابق تصویر ۲ به دست آورده است (Mastrodicasa, 2012: 142).

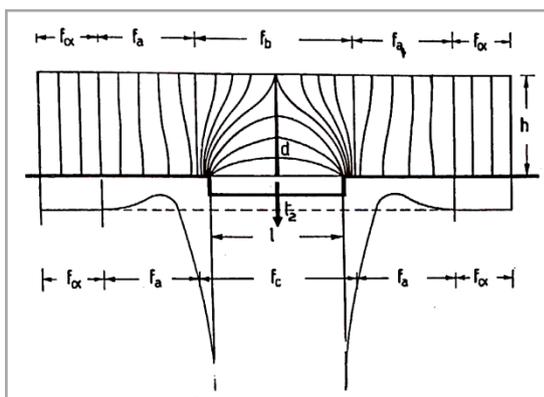
تصویر ۴. توزیع نیروها روی زمین و خطوط ایزواستاتیک در نشست میانه دیوار (Mastrodicasa, 2012: 175)

این اندیشمند در ادامه، مدل استاتیکی و تحلیل مذکور را به دیوار تعمیم داده و چنانچه در تصویرهای ۳ و ۴ نشان داده شده،

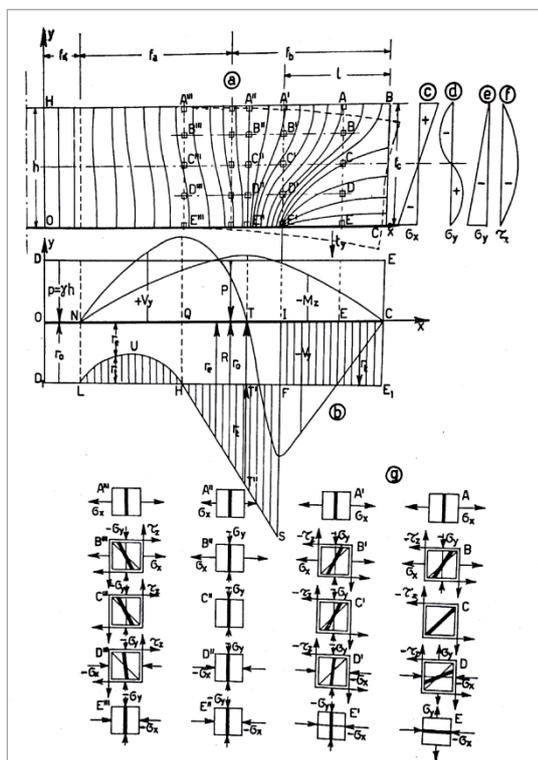
تصویر ۳. نمودار خمشی و برشی خطوط ایزواستاتیک و توزیع تنش در نشست ابتدای دیوار (Mastrodicasa, 2012: 170)

با ترسیم نمودارهای خمشی و برشی و نیز نمودار توزیع تنش‌های قائم و برشی در ارتفاع تیر، با نمایش خطوط ایزواستاتیک<sup>۴</sup> تحلیل‌های قبلی را تعمیق می‌نماید (Ibid: 170-175).

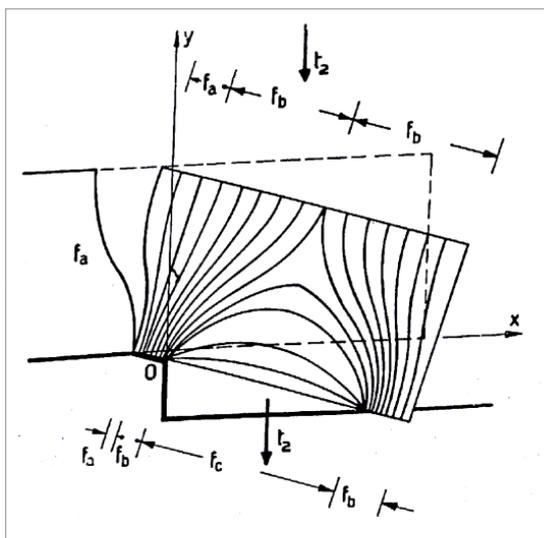
تصویر ۶. نشست بلند ابتدای دیوار و خطوط ایزواستاتیک (Mastrodicasa, 2012: 178)

ماستارو دی کارزا، شکل‌گیری و ایجاد نشست ثانویه میانه دیوار را پس از ایجاد نشست بلند ابتدای دیوار (تصویرهای ۵ و ۶)، به همراه شکل‌گیری ترک‌های اولیه (حاصل از نشست بلند ابتدای دیوار) و ثانویه (حاصل از نشست میانه دیوار)، بیان نموده و آنها را با استفاده از مدل‌های آزمایشگاهی به دست آورده است. (Ibid: 178-180)

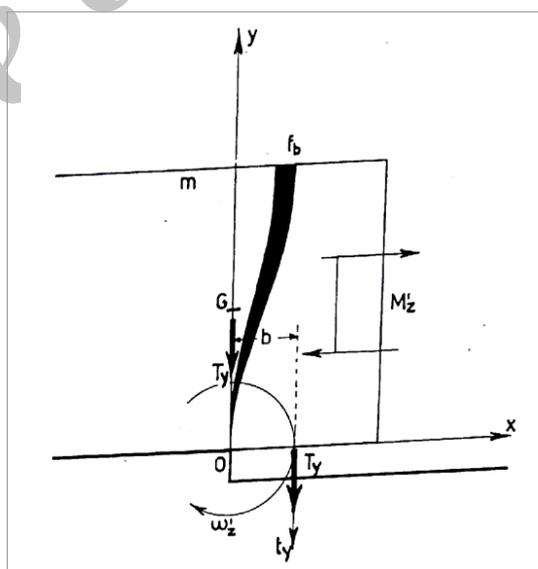
تصویر ۵. نشست ابتدای دیوار (Mastrodicasa, 2012: 178)

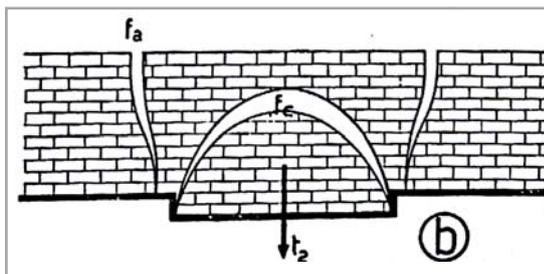
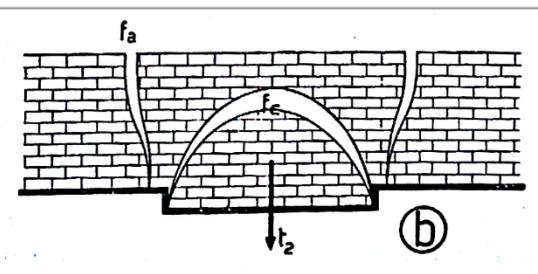
تصویر ۷. مدل گرافیکی شکل‌گیری ترک‌های ثانویه در نشست میانه دیوار (Mastrodicasa, 2012: 181)

وی همچنین مطابق تصویر ۷، یک مرحله از ایجاد ترک‌های ثانویه پس از نشست میانه دیوار را به‌صورت گرافیکی و بدون تحلیل و ارائه مدل آزمایشگاهی یا واقعی بیان نموده است که از لحاظ مراحل شکل‌گیری و مسائل ایستایی ایراداتی دارد. ضمن این‌که از لحاظ ترسیمی نیز دقیق نیست. (Ibid: 181) محقق دیگر، جوزپ چینی (۱۳۸۳) است که در "پایدار کردن سازه‌های آجری"، همانند ماستارو دی کارزا موارد پیش‌گفته را بیان نموده است. وی علاوه بر مواردی که ماستارو دی کارزا بیان کرده بود، دیواری را که تقریباً تمام طول آن دچار نشست شده بود، تحلیل نموده و نسبت‌ها و اشکال ترک را به دست آورده است (تصویر ۸)، (چینی، ۱۳۸۳: ۳۲).

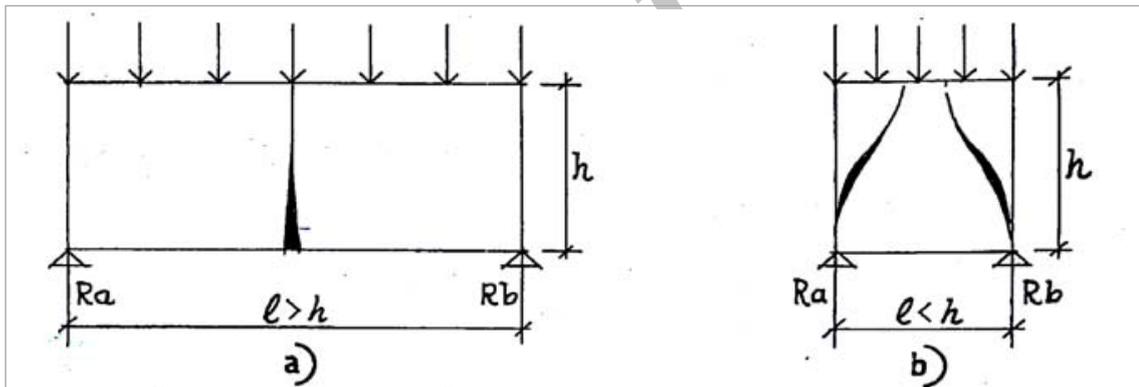
تصویر ۸. اشکال مختلف ترک در حالت طول نشست تقریباً برابر با طول دیوار (چینی، ۱۳۸۳: ۳۲)

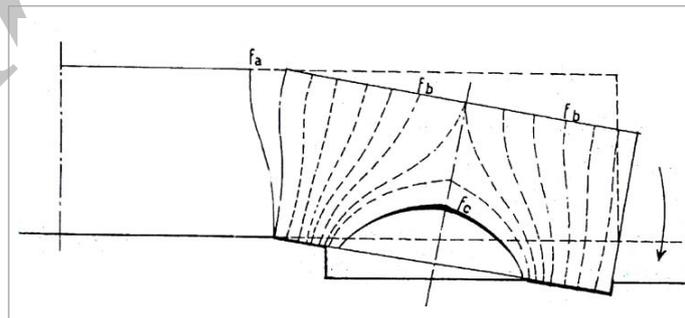
تصویر ۹. شکل‌گیری ترک ثانویه  $f_c$  در نشست بلند سر دیوار (چینی، ۱۳۸۳: ۷۷)

اگرچه چینی در بیان شکل‌گیری ترک‌های ثانویه در نشست بلند ابتدای دیوار همانند ماستارو دی کارزا عمل نموده؛ لیکن ترک‌های ثانویه را فقط از نوع  $f_c$  دانسته است (تصویر ۹)، (همان: ۷۷).

نشست بلند ابتدای دیوار، حالت دیگری است که در آن امکان به‌وجود آمدن ترک‌های ثانویه وجود دارد. در این حالت ابتدا مطابق تصویر ۹، «ترک‌هایی از گونه  $f_a$  در محدوده نشست آشکار خواهد شد.» (چینی، ۱۳۸۳: ۷۷)

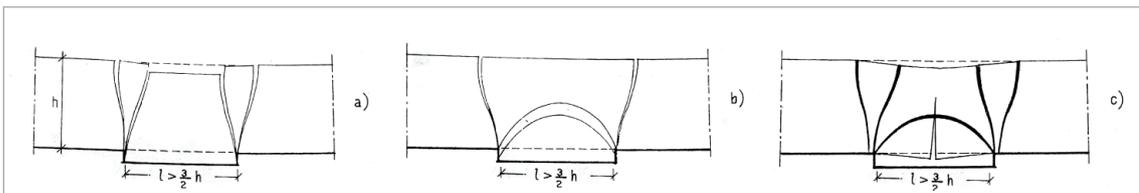
تصویر ۱۰. شکل‌گیری ترک‌های ثانویه در نشست بلند میانه دیوار (چینی، ۱۳۸۳: ۸۴)

چینی مراحل مختلف شکل‌گیری ترک‌های ثانویه را در نشست بلند میانه دیوار به‌صورت گرافیکی و بدون ارائه تحلیل و مدل واقعی و یا آزمایشگاهی بیان نموده است (همان: ۸۴)؛ که البته از لحاظ ترسیمی، تصویر ارائه‌شده دقیق نبوده و اشکالاتی هم دارد که در تصویر ۱۰ دیده می‌شود.

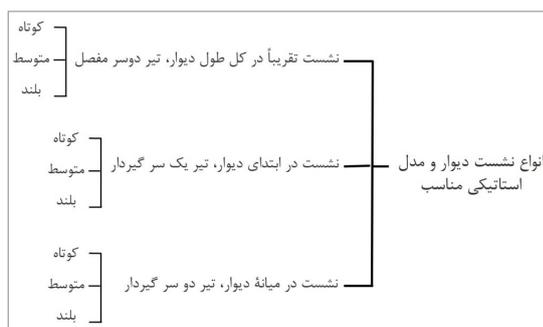
تصویر ۱۱. نمودار انواع نشست دیوار و مدل استاتیکی مناسب (نگارندگان)

مناسب برای تحلیل آنها را مطابق تصویر ۱۱ دسته‌بندی نمود. حال به منظور مطالعه ترک‌های ثانویه، ابتدا ضروریست به صورت اجمالی این مدل‌ها به همراه نحوه ترک‌خوردگی آنها معرفی شوند.

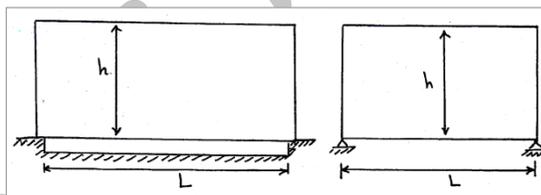
تصویر ۱۲. نشست تقریباً برابر طول دیوار و مدل تیر دوسر مفصل نگارندگان

هنگامی که دیوار تقریباً در تمامی طول خود نشست می‌کند و تکیه‌گاه‌های کوچکی در دو انتهای دیوار باقی می‌ماند، به علت آزادی چرخشی دو انتهای دیوار (ناشی از عدم گیرداری و کوچک بودن تکیه‌گاه‌ها)، می‌توان آن را مشابه تیر دوسر مفصل دانسته و تحلیل نمود (تصویرهای ۱۲ و ۱۳).

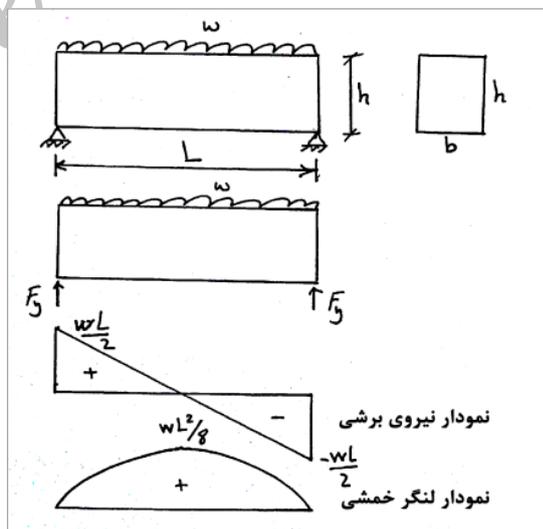
تصویر ۱۳. نمودار نیروی برشی و لنگر خمشی، (نمایش نیروها در تیر دوسر مفصل (نگارندگان))

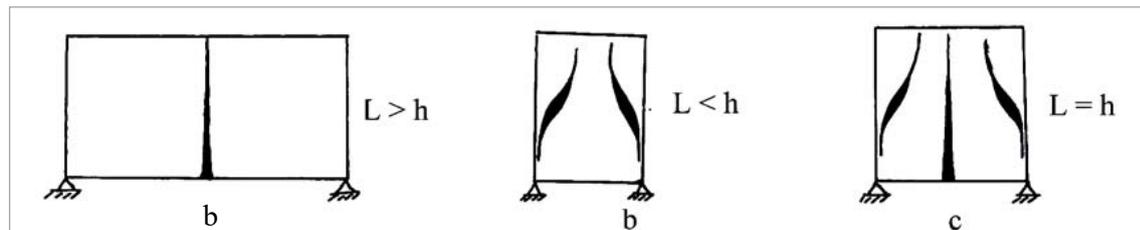
تصویر ۱۴. مراحل شکل‌گیری ترک در مدل تیر دوسر مفصل برای نشست تقریباً برابر با طول دیوار (نگارندگان)

بر اساس روابط به دست آمده و بنابر نمودارهای لنگر خمشی و نیروی برشی نحوه ترک‌خوردگی مطابق تصویر ۱۴ است.

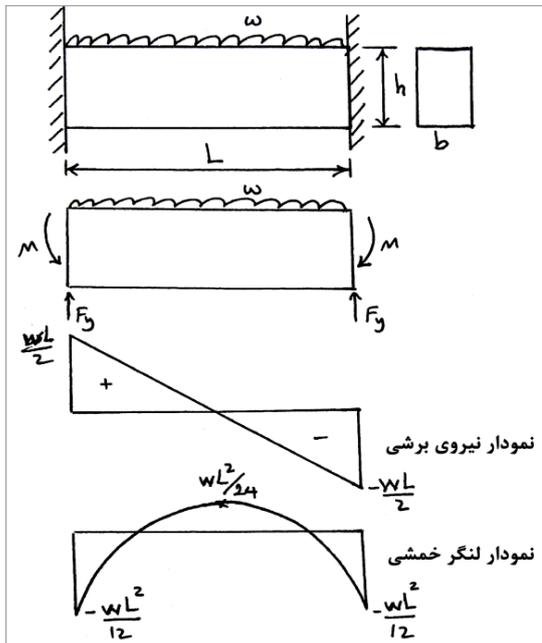
تصویر ۱۹. نمودار نیروی برشی و لنگر خمشی در تیر دوسر گیردار (نگارندگان)

در این حالت، قسمت‌های نشست‌نکرده ثابت و محکم در جای خود باقی مانده و از لحاظ سختی و صلبیت همانند تکیه‌گاه گیردار برای ناحیه نشست کرده خواهند بود (تصویر ۱۸). لذا می‌توان ناحیه نشست را همانند تیر دوسر گیردار در نظر گرفت و تحلیل نمود (تصویر ۱۹).

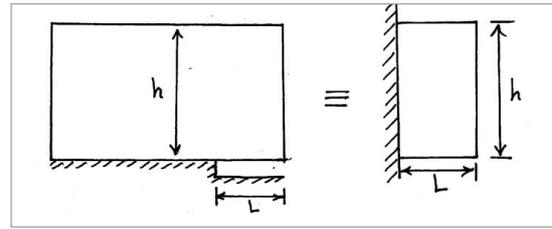
تصویر ۱۵. نشست سر دیوار و مدل تیر یک‌سر گیردار (نگارندگان)

در بعضی مواقع یک انتهای دیوار دچار نشست می‌گردد و بقیه دیوار ثابت و محکم در جای خود باقی می‌ماند. چنین حالتی را می‌توان مشابه تیر یک‌سر گیردار دانست (تصویر ۱۵)، زیرا سختی و صلبیت قسمت نشست‌نکرده، همانند تکیه‌گاه گیردار

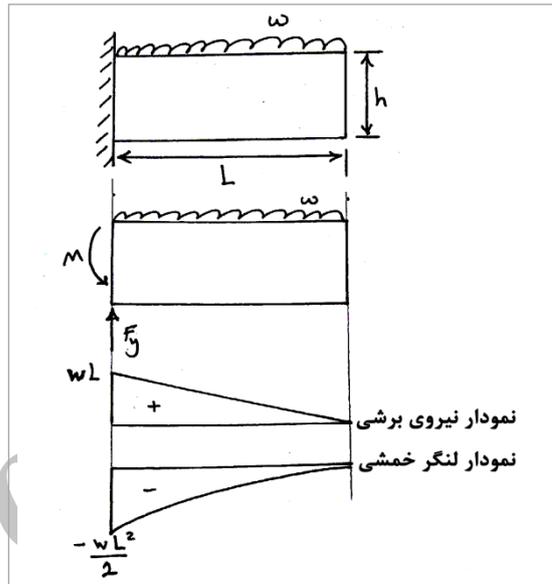
تصویر ۱۶. نمودار نیروی برشی و لنگر خمشی در مدل تیر (نگارندگان)

برای ناحیه نشست کرده است. لذا می‌توان ناحیه نشست کرده را همچون تیر یک‌سر گیردار تحلیل نمود (تصویر ۱۶).

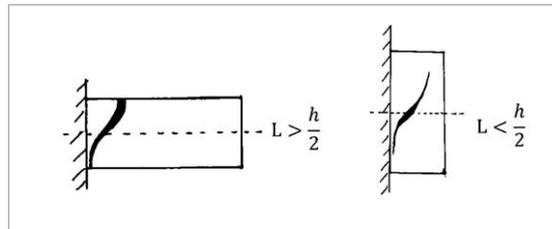
تصویر ۱۷. نحوه شکل‌گیری ترک در مدل تیر یک‌سر گیردار (نگارندگان)

بر اساس روابط به دست آمده و بنابر نمودارهای لنگر خمشی و نیروی برشی نحوه ایجاد ترک مطابق تصویرهای ۱۷ و ۱۸ خواهد بود.

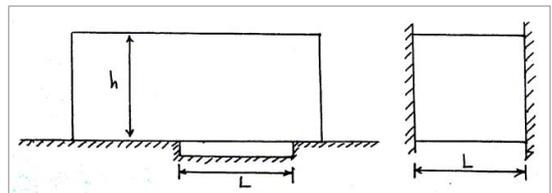
تصویر ۱۸. نشست میانه دیوار و مدل تیر دوسر گیردار (نگارندگان)

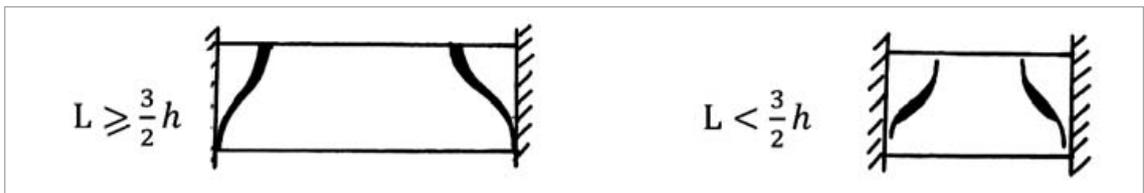
تصویر ۲۰. نحوه شکل‌گیری ترک در مدل دوسر گیردار در نشست میانه دیوار (چینی، ۱۳۸۳: ۳۳)

بر اساس روابط بیان شده و نیز نمودارهای لنگر خمشی و نیروی برشی نحوه ترک خوردگی مطابق تصویرهای ۲۰ و ۲۱ خواهد بود.

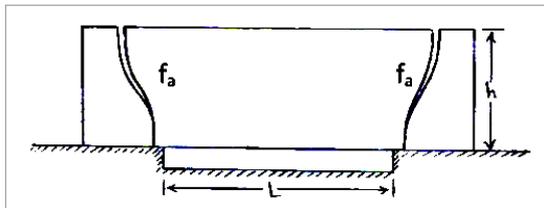
تصویر ۲۱. نشست بلند میانه دیوار (نگارندگان)

همانند مدل تیر در نشست سر دیوار، در دیوار واقعی ادامه دیوار در ناحیه نشست‌نکرده تمایل به جابه‌جایی قائم رو به بالا خواهد داشت (چینی، ۱۳۸۳: ۸۰)، لذا هنگامی که  $L > 3/2 h$  است، ترک  $f_a$  ایجاد می‌گردد (تصویر ۲۱).

۱-  $L > 3h/2$ ، ترک اولیه  $f_1$  ایجاد شود (تصویر ۲۱).

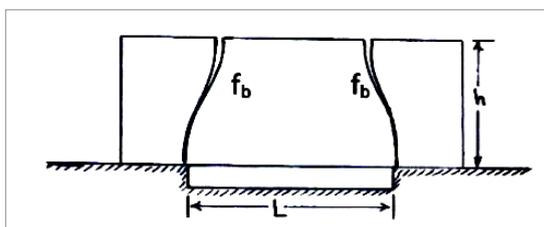
تصویر ۲۳. نشست متوسط میانه دیوار (نگارندگان)

۳-  $L = 3h/2$ ، ترک  $f_0$  به وجود آید (تصویر ۲۳).

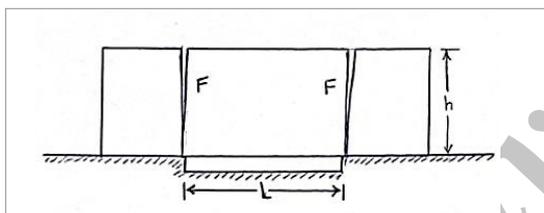
تصویر ۲۲. نشست متوسط میانه دیوار (نگارندگان)

۲-  $L = 3h/2$ ، ترک اولیه دقیقاً در آستانه نشست ایجاد

شود (ترک  $f$ )، (تصویر ۲۲).

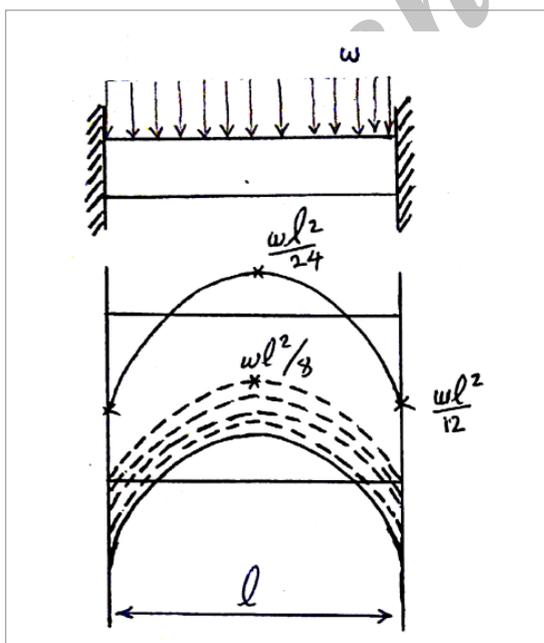
تصویر ۲۴. مراحل تبدیل نمودار لنگر خمشی از حالت دوسر گیردار به دوسر مفصل هنگام رشد ترک در تکیه‌گاه‌ها (نگارندگان)

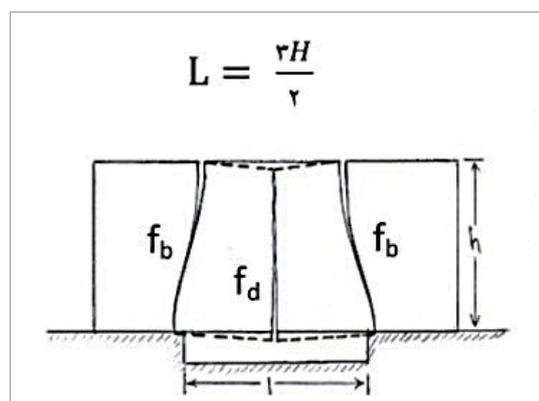
تصویر ۲۵. نحوه شکل‌گیری ترک  $f_d$  (نگارندگان)

– مرحله اول؛ پس از ایجاد ترک‌های اولیه ۱ و ۲ و ۳ و با رشد آنها از بالای دیوار به‌سوی پایین، تکیه‌گاه‌ها تغییر کرده و مدل استاتیکی تیر دوسر گیردار با تغییراتی مواجه می‌شود. بدین معنا که با رشد ترک، گیرداری و اتصال ناحیه نشست کرده با بقیه دیوار کاهش می‌یابد در نتیجه، به تدریج تکیه گیردار به مفصل تبدیل می‌شود (تصویر ۲۴). تغییر نوع تکیه‌گاه موجب می‌شود لنگر منفی تکیه‌گاهی به صفر نزدیک شده و لنگر مثبت وسط دهانه افزایش یابد که نتیجه این تغییرات ایجاد ترک  $f_d$  در وسط دهانه است ( $L > h$ )، (تصویر ۲۵)

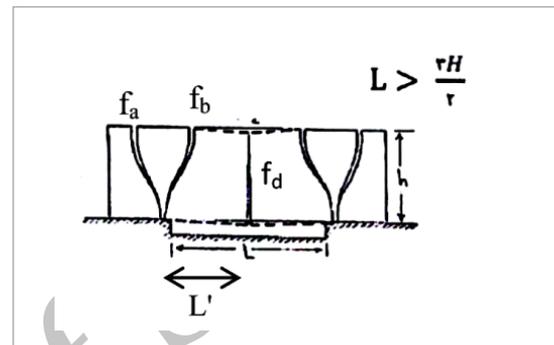
تصویر ۲۶. نحوه شکل‌گیری ترک‌های  $f_b$  مرحله دوم پس از  $f_a$  (نگارندگان)

– مرحله دوم؛ با به‌وجود آمدن ترک  $f_d$ ، احتمال ایجاد ترک‌های مرحله بعدی وجود خواهد داشت. با رشد ترک  $f_d$  تا بالای دیوار، ناحیه نشست به دو قسمت مجزا تقسیم می‌شود. حال چنانچه طول تکیه‌گاه و وزن قسمتی از دیوار که روی تکیه‌گاه است، وزن و صلبیت کافی را تأمین می‌کند، هر یک از دو نیمه جدا شده همانند یک تیر یک‌سر گیردار (کنسول) عمل کرده و ترک جدیدی ایجاد خواهد شد. در این حالت، روابط تیر یک‌سر گیردار، حاکم بر شکل‌گیری ترک است آن‌چنان‌که شکل ترک بستگی به نسبت طول کنسول ایجاد شده با نصف ارتفاع ( $h/2$ ) دارد (تصویرهای ۲۶ و ۲۷).

همچنین ممکن است همانند نشست میانه دیوار ابتدا  $f_b$ ، سپس  $f_d$  و در نهایت  $f_c$  ایجاد گردد (تصویر ۲۶).

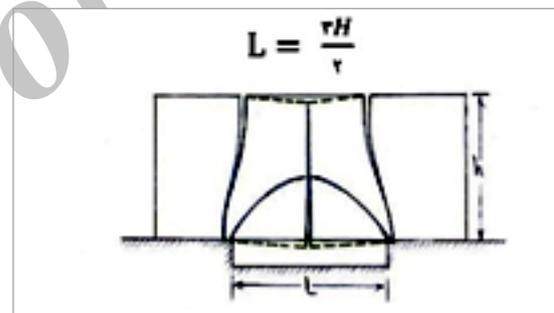
تصویر ۲۷. نحوه شکل‌گیری ترک‌های  $f_c$  مرحله دوم پس از  $f_b$  (نگارندگان)

حالت دیگری که احتمال رخ دادن آن وجود دارد (تصویر ۲۷)؛ ابتدا  $f_b$  ایجاد می‌گردد و سپس  $f_c$  به صورت سهمی شکل و جدا شدن از بند ملات به وجود می‌آید (تصویر ۳۲).

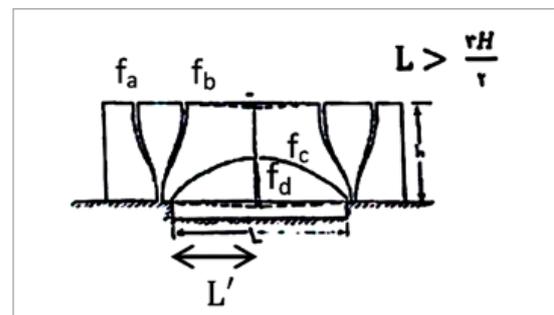
تصویر ۲۸. نحوه شکل‌گیری ترک‌های  $f_c$  مرحله سوم (نگارندگان)

– مرحله سوم؛ چنانچه ترک اولیه  $f_a$  باشد، پس از ایجاد ترک ثانویه  $f_d$  در مرحله اول، در صورت مهیا بودن شرایط تکیه‌گاهی که قبلاً بیان شد و به‌وجود آمدن کنسول و شکل‌گیری ترک  $f_b$  در مرحله دوم، در مرحله سوم ترک به‌صورت  $f_c$  به وجود می‌آید. در این حالت اگرچه  $L' < h/2$  نیست (زیرا  $L$  اولیه بزرگ‌تر یا مساوی  $3h/2$  است) لیکن ترک  $f_c$  به‌صورت حرکت رو به پایین سر کنسول و جدا شدن قسمت پایینی دیوار از بند ملات شکل می‌گیرد (تصویر ۲۸).

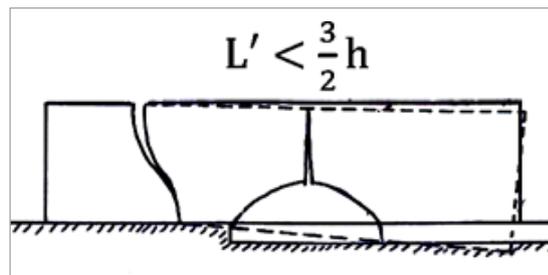
تصویر ۳۳. ایجاد ترک  $f_b$  پس از به‌وجود آمدن ترک  $f_a$  (نگارندگان)

یکی از حالت‌های دیگری که ممکن است ایجاد شود هنگامیست که ابتدا ترک  $f_c$  به وجود می‌آید. به دنبال ایجاد ترک  $f_c$  و کوچک شدن مقطع مقاوم دیوار بالاتر از ترک  $f_c$  و کاهش مقاومت خمشی، طرفین دیوار دچار چرخش حاصل از لنگر خمشی مثبت وسط دهانه شده و ترک  $f_d$  بالاتر از  $f_c$  ایجاد می‌شود (تصویر ۳۳).

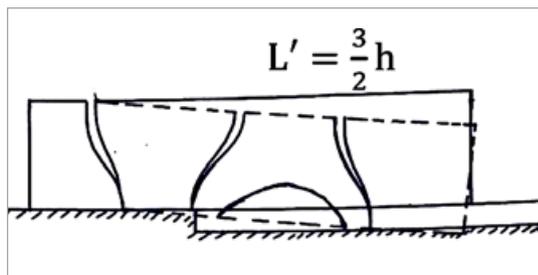
تصویر ۳۲. ایجاد ترک  $f_a$  پس از به‌وجود آمدن ترک  $f_b$  (نگارندگان)

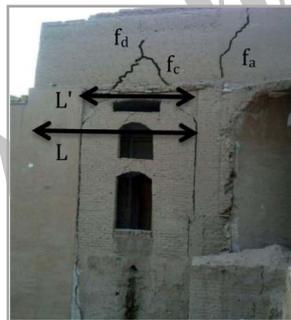
تصویر ۳۵. نمونه دوم (نگارندگان)

تصویر ۳۵، ترک‌ها را در دیواری نشان می‌دهد که دچار نشست سر دیوار گردیده است. در این تصویر نیز ترک‌ها طی مراحل مختلف به‌صورت اولیه و ثانویه ایجاد شده‌اند که تحلیل مراحل شکل‌گیری و ایجاد آنها بدین شرح است.

با وقوع نشست در سمت چپ تصویر، دیوار بالایی اسپر دچار نشست سر دیوار می‌گردد. به طوری که در تصویر ۳۵ مشاهده می‌شود،  $L > h/2$  است لذا ترک  $f_a$  رخ می‌دهد. پس از ایجاد و رشد ترک  $f_a$  و تثبیت مجدد ابتدای دیوار (سر دیوار) در سمت چپ، شرایط برای شکل‌گیری ترک‌های ثانویه مهیا خواهد شد.

۱. در ناحیه میانی یک قسمت بدون ارتباط و اتصال با زمین ایجاد می‌گردد که شبیه حالت نشست در میانه دیوار برای دیوار روی اسپر خواهد بود. طول این ناحیه بدون تکیه‌گاه تقریباً برابر با طول اسپر است و آن‌گونه که در تصویر ۳۵ هم ملاحظه

می‌گردد، اسپر تحت تأثیر همین پدیده از دیوار بالایی جدا شده و با حرکت رو به پایین دوباره روی زمین قرار گرفته است (جداشدگی بالا و طرفین اسپر بیانگر این موضوع است). در حالت جدید، نشست میانی دیوار بالایی اسپر  $L' < 3h/2$  است لذا مطابق تصویر یادشده، ترک  $f_c$  به وجود می‌آید.

۲. پس از ایجاد ترک  $f_c$ ، در محدوده این ترک مقطع دیوار کوچک‌تر می‌گردد. در نتیجه، مقاومت خمشی در این ناحیه کاهش یافته و طرفین دیوار دچار چرخش حاصل از لنگر خمشی می‌شود. با توجه به این‌که در حالت جدید مقاومت خمشی میانه دیوار کمتر از لنگر خمشی مثبت موجود در وسط دهانه می‌باشد لذا ترک  $f_d$  در قسمت بالای ترک  $f_c$  ایجاد شده است.

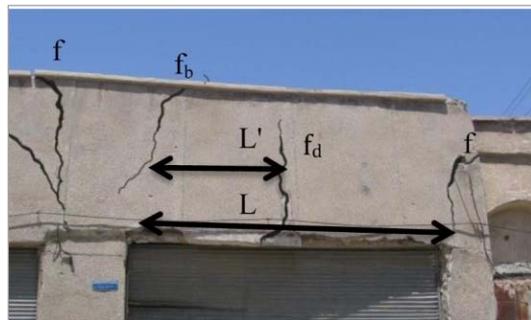
تصویر ۳۴. نمونه اول

تصویر ۳۴، مربوط به دیوار سردر یک مغازه است که به‌علت پوسیدگی و شکسته‌شدن نال درگاه چوبی آسیب دیده است. اگرچه این نمونه کمی متفاوت با دیواری است که روی زمین قرار گرفته، لیکن بدین سبب که اتفاقات رخ داده به وضوح قابل مشاهده بوده و حرکت و تغییر شکل ایجادشده مشابه نشست دیوار روی زمین است، انتخاب شده است.

در این نمونه هنگامی که نعل درگاه دچار تغییر شکل (شکم‌دادگی) و یا شکستگی می‌گردد، جابه‌جایی قائم و تغییر شکل آن برای دیوار روی نال درگاه همانند نشست است. آن‌چنان‌که در تصویر مشاهده می‌گردد، آسیب‌ها به‌صورت اولیه و ثانویه طی چند مرحله ایجاد شده که در ادامه، تحلیل می‌گردند.

۱. به‌طوری‌که ملاحظه می‌شود، با شکم‌دادگی نال درگاه، حالت نشست میانه دیوار رخ داده است. بنابر این که  $L > 3h/2$  است (تصویر ۳۴)، انتظار می‌رود در دو طرف ناحیه نشست دو ترک  $f_a$  و یا  $f_b$  تشکیل شود.

آن‌چنان‌که مشاهده می‌شود، در سمت راست ترک  $f$  به‌صورت ناقص تشکیل شده است. بدین معنا که هنگام تغییر شکل دیوار، تکیه‌گاه سمت راست در میانه ارتفاع گسیخته شده است زیرا به‌علت پهنای کم تکیه‌گاه، فضای کافی برای ادامه رشد ترک وجود نداشته همچنین اجرای ضعیف و چسبندگی کم بین لایه‌های آجرکاری موجب شده

تکیه‌گاه در مقابل اثر بلندکننده لنگر خمشی منفی تکیه‌گاه مقاومت ننموده و جدا شود. در سمت چپ به‌سبب تغییر شرایط تکیه‌گاهی و ادامه دیوار برخلاف سمت راست، ترک  $f$  تشکیل شده است. با توجه به نمودار لنگر خمشی و تحلیل‌های مربوطه (Mastrodicasa, 2012: 170-175)، تشکیل ترک  $f$  چندان غیرمنتظره نیست لیکن معمولاً به‌علت تأثیر قسمت نشست‌نکرده دیوار، صلبیت محل اتصال و وجود اثر فشاری تکیه‌گاه زیرین ایجاد نمی‌شود. در این تصویر به‌سبب وجود لنگر مثبت در دهانه بعدی و احتمالاً هم‌پوشانی کم آجرها، ترک  $f$  به وجود آمده است.

۱. پس از تشکیل ترک  $f$  و رشد آن به‌سوی پایین، با کاهش گیرداری تکیه‌گاه‌ها و افزایش لنگر خمشی مثبت در وسط دهانه، ترک  $f_b$  شکل گرفته و رو به بالا رشد می‌کند. اعوجاجی که در پایین ترک دیده می‌شود به‌سبب وجود چوب نعل درگاه در پایین و شروع ترک از محل شکستگی نال درگاه است. همچنین اعوجاج در میانه ارتفاع ترک به‌علت عبور ترک از بندهای ملات‌ها در پاره‌ای از رج‌های آجرکاری است. در این مرحله، آن‌چنان‌که در تصویر دیده می‌شود رابطه حاکم بر ایجاد ترک  $L > h$  است.

۲. با رسیدن ترک  $f_b$  به بالا، دیوار به دو قسمت تقسیم شده؛ هر قسمت همانند یک کنسول است که مشابه نشست سر دیوار عمل می‌نماید. در نیمه راست، ترک جدید مشاهده نمی‌شود زیرا با گسیختگی کامل و افقی تکیه‌گاه، نیمه راست کاملاً آزادی دورانی به‌دست آورده است و در مقابل لنگرهای خمشی، مقاومتی از خود نشان نمی‌دهد و در نتیجه، ترک جدیدی در آن ایجاد نخواهد شد.

در نیمه سمت چپ، وضعیت متفاوت است و با توجه به ترک  $f$  و طول و ادامه‌داشتن دیوار، قطعه سمت راست کاملاً به‌صورت گیردار رفتار می‌نماید. از طرفی  $L' > h/2$  است لذا مدل آن نشست بلند سر دیوار محسوب می‌گردد. براین اساس، انتظار می‌رود ترک  $f_a$  تشکیل شود لیکن با توجه به ایجاد ترک  $f$  در مرحله قبل، «امکان جابه‌جایی ارتجاعی

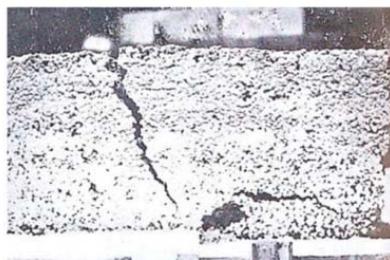
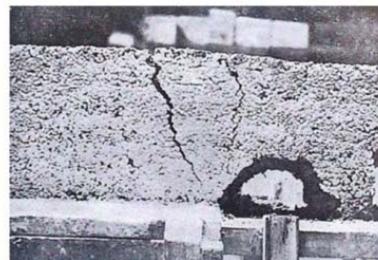
ماستارو دی‌کازا (۲۰۱۲) اقدام به شبیه‌سازی و ساخت مدل آزمایشگاهی دیوار نموده و سپس نشست بلند ابتدای دیوار را به آن اعمال کرده است. آن چنان‌که در تصویر ۳۶ قسمت (a) مشاهده می‌شود، پس از وقوع نشست بلند ابتدای دیوار، ترک  $f_a$  ایجاد گردیده است. پس از تثبیت نمونه در شرایط جدید و بنا بر فضای خالی شکل گرفته زیر قسمت نشست کرده، ترک ثانویه  $f_c$  در حال به وجود آمدن است. به طوری که در قسمت (b) از تصویر مذکور مشاهده می‌شود در ادامه، ناحیه‌ای که ترک  $f_c$  ایجاد شده بود، کاملاً جدا شده و در آستانه محل نشست، ترک قائم  $F$  در مرحله سوم به وجود آمده است.

تصویر ۳۶. مدل آزمایشگاهی شکل‌گیری ترک‌های اولیه و ثانویه در نشست بلند سر دیوار (Mastrodicasa, 2012: 180)

دیگر این‌که به‌منظور نشان‌دادن توافق و انطباق بین مدل‌های آزمایشگاهی، مطالعات تئوری و نمونه‌های واقعی، حالت نشست بلند ابتدای دیوار و شکل‌گیری ترک‌های اولیه و ثانویه که ماستارو دی‌کازا در آزمایشگاه شبیه‌سازی انجام داده، آورده شده است.
