مروری بر سیر تغییرات ساختاری و آسیب دیدن تزئینات در بقعه شاه عباس دوم در قم^۳

چکیده

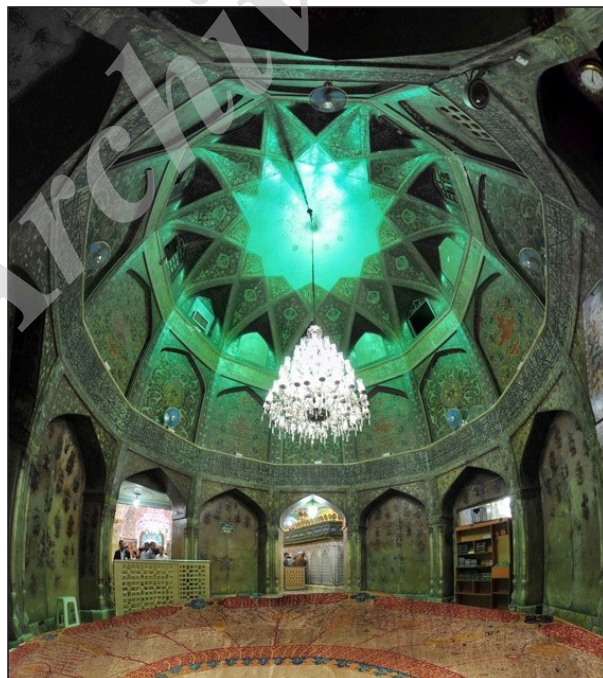
شکل ۱. نمایی از بقعه شاه‌عباس ثانی و تزئینات آن

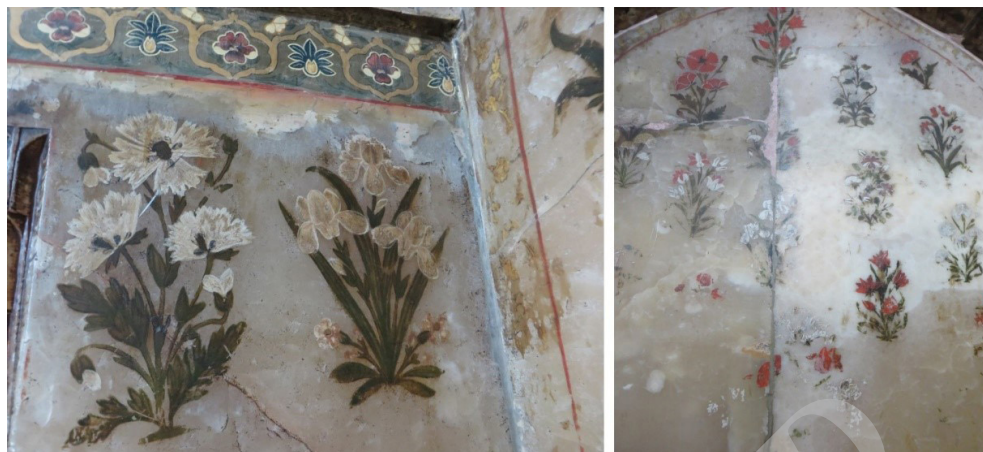
شکل ۲. نمایی نزدیک از تزئینات ازاره سنگی بقعه شاه عباس ثانی

پس از گذشت حدود ۳۶ سال از ساخت بقعه شاه‌عباسی، آسیب‌های فراوانی در تزئینات بنا دیده می‌شود. بعضی از آسیب‌ها مانند تغییر رنگ و یاریزترک‌های نقاشی‌ها، فرسایش‌های ساختاری و شیمیایی هستند که به خاطر عمر زیاد اثر ایجاد شده‌اند و نشانه‌ای از اصالت آنها هستند. بخش دیگری از آسیب‌ها به خاطر تغییرات ایجاد شده در ساختار بنا به وجود آمده‌اند که شدت بالایی دارند. جابجایی دیوارها، شکاف‌های بزرگ عمودی و افقی زیادی را بر صفحه‌های بزرگ سنگی ایجاد کرده که باعث ریختگی تزئینات در این سطوح شده است. این شکاف‌ها و جای خالی نقوش از بین رفته با ملات پر شده که ظاهر نامناسبی به آن داده است (شکل ۲ و ۷).

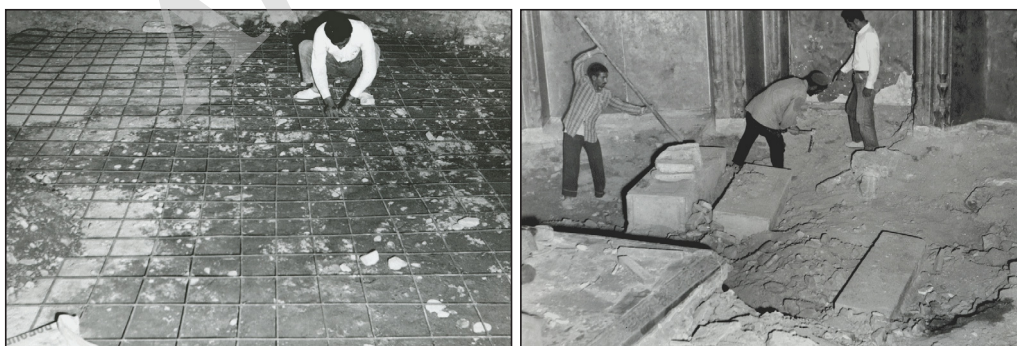
قدیمی‌ترین اسناد موجود در مورد تغییرات بقعه مربوط به سال‌های اخیر می‌شود. از تاریخ ۱۳۵۰/۶/۲۰ چند عکس به‌جامانده است که نشان می‌دهد کارگران مشغول کندن کف مقبره و آرماتوربندی آن هستند. بخشی از حجاری روی سنگ قبر شاه‌عباس به همراه چند سنگ قبر دیگر در تصاویر مشهود است (شکل ۳).

شکل ۳: کندن کف مقبره شاه‌عباس ثانی، ۱۳۵۰ ه.ش.
منبع: آرشیو تصاویر حرم حضرت معصومه سلام‌الله علیها

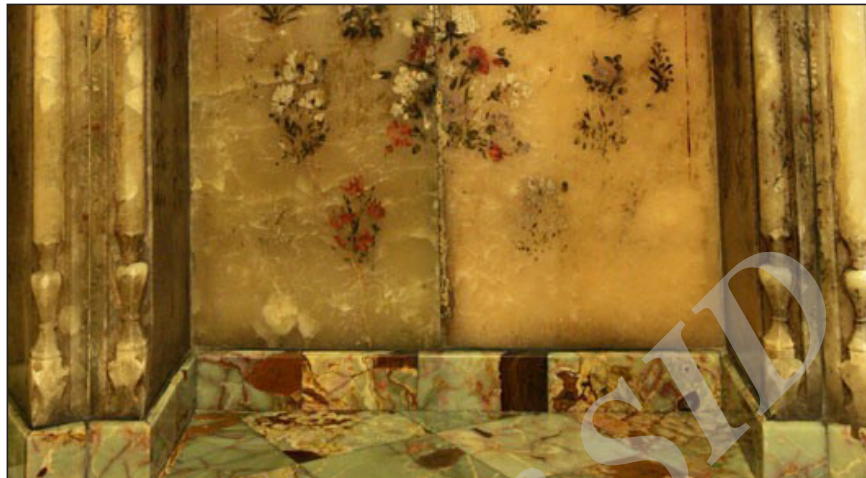
این تغییرات باعث آسیب سنگ‌های کمر بند پایینی ازاره و متعاقباً تعویض آنها شده است. در شکل ۴ سنگ‌های جدید اضافه شده به کمر بند پائینی ازاره دیده می‌شود که با سنگ‌های جدید کف از یک جنس است.

شکل ۴. سنگ‌های تعویض شده کف و کمر بند پایین ازاره

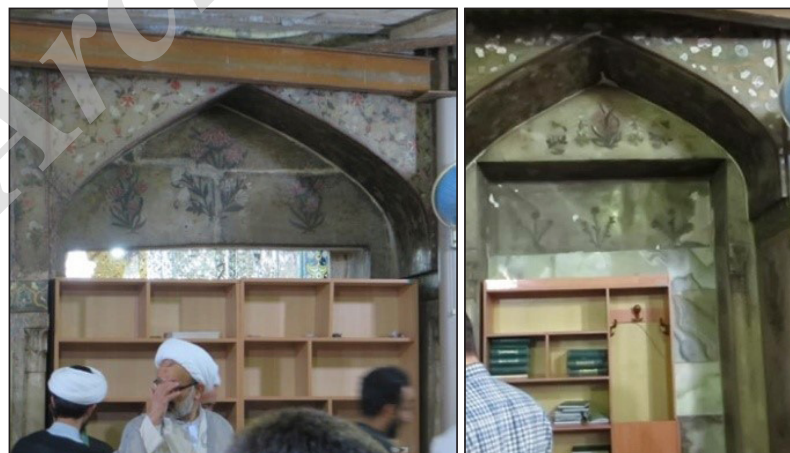
بقعه شاه‌عباس در گذشته دارای چهار ورودی بوده است. ورودی اول از سمت ضریح مطهر حضرت معصومه سلام‌الله‌علیها (ورودی شمال شرقی)، ورودی دوم از سمت شرق (مقبره شاه صفی)، ورودی سوم از سمت غرب (مسجد بالاسر) و ورودی چهارم از سمت جنوب (صحن موزه قدیم) (شکل ۱۰ - راست). در سال‌های بعد، ورودی غربی، با سنگ مرمر سبز مسدود شده (شکل ۵ - راست) و ورودی شرقی، مدخل مقبره شاه صفی (امروزه اثری از آن باقی نمانده است) که امروزه حرم زنانه نام دارد، همچنان باز بوده، ولی چون به سمت محل زیارت زنانه است با کتابخانه چوبی بزرگی مسدود شده است (شکل ۵ - چپ).

شکل ۵. (راست): ورودی بسته شده غربی با سنگ مرمر سبز - (چپ): ورودی مقبره شیخ صفی

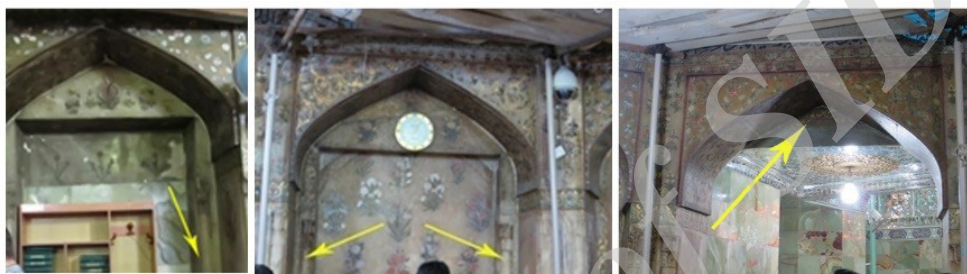
دیوار شمال غربی هم شکافته و ورودی جدیدی ایجاد شده است که کاملاً قابل تشخیص است. با بررسی میدانی نگارندگان مشخص شد که سنگ برداشته شده از دیوار شمال غربی بر روی دیوار جنوبی، رو به قبله و چسبیده به خروجی فعلی نصب شده است. پس از بستن این خروجی، خروجی جدیدی در کنار آن در ضلع جنوب شرقی باز شده است تا محل ورود زوآر از ضریح مطهر به داخل بقعه و خروج از بقعه در مسیر مستقیم و کوتاه‌ترین فاصله باشد (شکل ۷). تمام محرابی‌های بقعه دارای دو گلدان با ستون‌هایی بر روی آن در بخش بیرونی محراب هستند. ولی آنچه مشخص‌کننده ورودی‌ها و خروجی‌های قدیمی بقعه است، وجود دو گلدان دیگر در دو طرف داخلی این محرابی‌هاست. در ورودی شمال غربی و خروجی جنوب شرقی که بعداً باز شده‌اند، این گلدان‌های داخل محرابی دیده نمی‌شود. از سوی دیگر در فضای بسته‌شده جنوبی و غربی، گلدان‌های داخل محرابی دیده می‌شود. این موضوع تأییدکننده تغییرات به وجود آمده در ورودی‌ها و خروجی‌های بقعه است (شکل ۶).

شکل ۶: (راست): ورودی جدید در سمت شمال غربی بقعه. (بخش جداشده دیوار به خوبی دیده می‌شود)؛ (وسط): دیوار اضافه شده به بخش جنوبی بقعه؛ (چپ): ورودی مسدود شده غربی (در تصاویر وسط و چپ، گلدان و ستون‌های بخش داخلی ورودی‌های مسدود شده با فلش مشخص شده است).

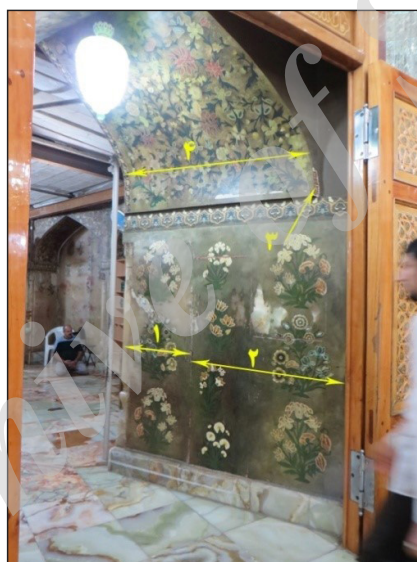
شکل ۸. ورودی جدید در سمت جنوب شرقی بقعه شاه‌عباس ثانی، ۱- سنگ مرمر لیمویی قدیمی، ۲- سنگ مرمر اضافه شده به رنگ سبز، ۳- بخشی از اسکلت فلزی زیر طاق، ۴- سقف یکپارچه با تزئینات کامل

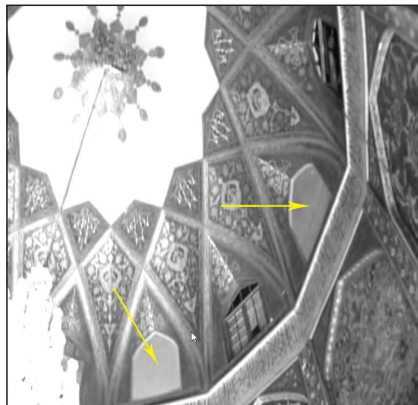
تعدادی از دریچه‌ها و نورگیرهای بالای بقعه در سال‌های گذشته با آجر مسدود شده و روی آن با گچ پوشانده شده بود (شکل ۱۱).

شکل ۱۱. دریچه‌های بسته‌شده سقف بقعه شاه‌عباس ثانی، نورگیرهای بسته شده با پیکان مشخص شده است.

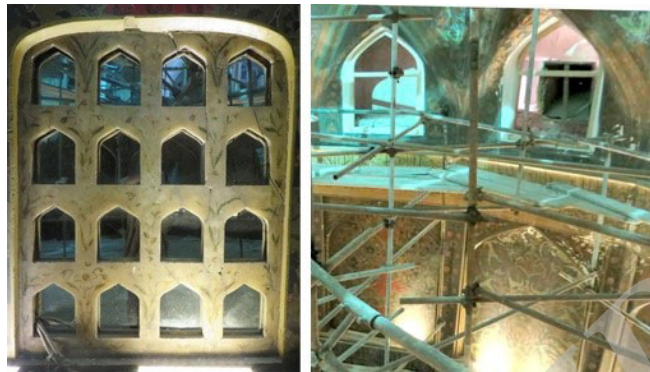
این دریاچه‌ها در سال ۱۳۹۳ مجدداً باز شد و به همراه بقیه نورگیرها با چهارچوب چوبی جدید آماده استفاده مجدد گردید. تنها دریاچه قدیمی که دست‌نخورده باقی مانده، دریاچه سنگی مستطیل شکلی است که با ۱۶ محرابی مشبک شده است و در بالای کتیبه سنگی بالای ازاره قرار دارد (شکل ۱۲).

شکل ۱۲. (راست): نورگیرهای باز شده سقف بقعه شاه‌عباس ثانی، (چپ): پنجره سنگی مشبک بقعه شاه‌عباس ثانی با نقوش گل‌گیا

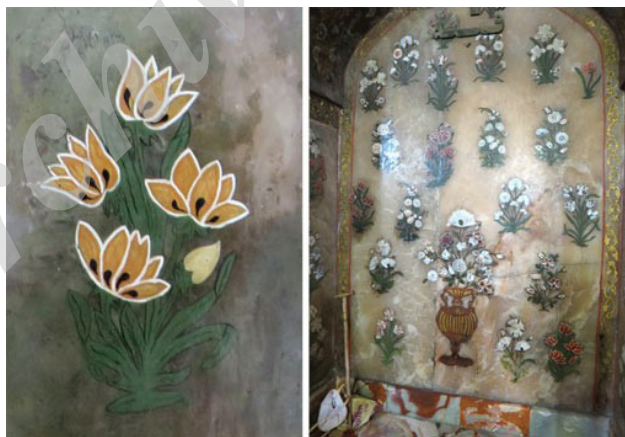
در بررسی‌های میدانی انجام شده، آثار تعمیرات و مرمت‌های پیشین زیادی که اغلب به روش‌های نادرست و با ظاهری نامناسب انجام شده مشاهده گردید. گل‌های بازسازی شده این بخش‌ها از نظر شباهت نقوش و رنگ، نوع قلم‌زنی و دورگیری تصاویر هیچ‌گونه شباهت یا تناسبی با نقوش اصلی به‌جامانده ندارد. آثار این دستکاری‌ها به وضوح آشکار است، به‌گونه‌ای که بجای مرمت یا بازآفرینی، به تخریب حرفه‌ای بیشتر شباهت دارد. این بازسازی‌ها در بخش‌های مختلفی مانند دیوار ازاره‌ای که در سمت چپ ورودی جنوبی (رو به قبله) قرار گرفته است، در سطح وسیعی دیده می‌شود (شکل ۱۳).

شکل ۱۳. (راست): بخش‌های بازسازی شده نقاشی‌های ازاره سنگی دیوار جنوبی با ظاهری نامناسب؛ (چپ): نمای نزدیک بخشی از مرمت نامناسب

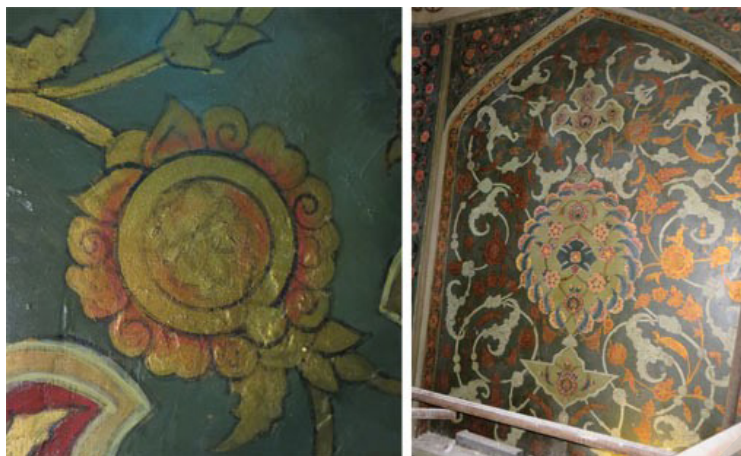
بررسی بخش‌های بالایی ازاره هم نشان از مرمت تزئینات روی گچ در سال‌های نه‌چندان دور دارد (شکل ۱۴). قدیمی‌ترین سند یافت شده از مرمت تزئینات بخش‌های گچی بالای ازاره، تصویری مربوط به سال ۱۳۵۰ است که نشان می‌دهد همزمان با استحکام‌بخشی کف مقبره، قسمت‌های فوقانی هم بازسازی و مرمت شده است (شکل ۱۵).

شکل ۱۴. قسمتی از تزئینات مرمت شده بخش‌های فوقانی بقعه در سال ۱۳۵۰ ش.

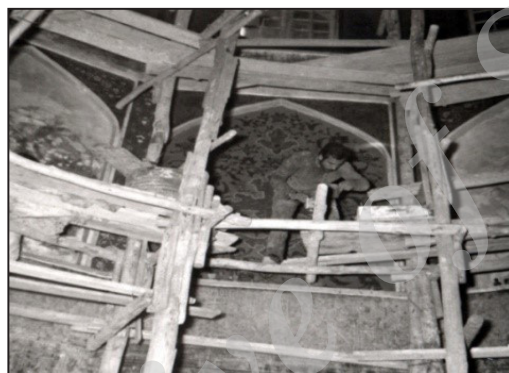
شکل ۱۵. مرمت بخش‌های فوقانی بقعه شاه‌عباس ثانی. ۱۳۵۰ ش. احتمالاً جایجایی ورودی‌های بقعه هم در همین زمان صورت گرفته است.
منبع: آرشیو تصاویر حرم حضرت معصومه سلام‌الله علیها

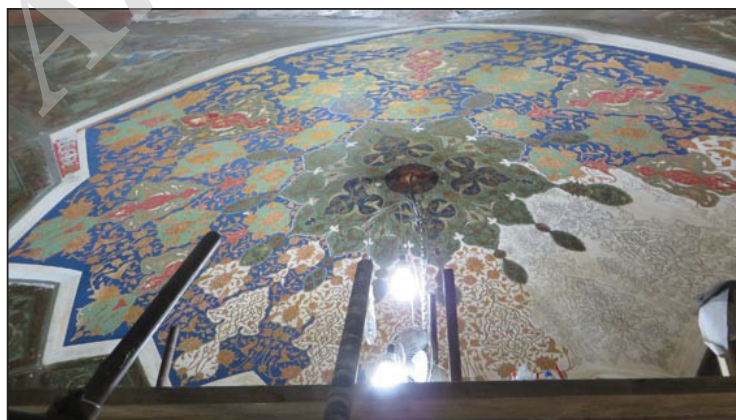
شکل ۱۶. مرمت بخش‌های فوقانی بقعه، سال ۱۳۹۴

آخرین مرمت تزئینات بخش‌های فوقانی بقعه شاه‌عباس ثانی توسط آقای حسین آقاچانی اصفهانی در بهار و تابستان ۱۳۹۴ انجام شد (شکل ۱۶).

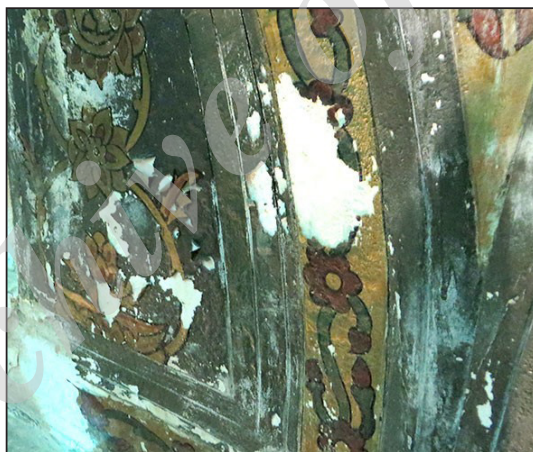
با توجه به تعدد زوآر در بقعه شاه‌عباس دوم (به‌عنوان تنها خروجی مردانه از ضریح مطهر)، بستن دریچه‌های بالای بقعه، تهویه هوای محیط را مختل نموده، باعث افزایش رطوبت نسبی و دمای محیط و در نتیجه تسریع روند فرسایش شیمیایی نقوش شده است. با افزایش ۲ عامل مهم دما و رطوبت نسبی، تزئینات طلاکاری بقعه در معرض جدایش و آسیب بیشتری قرار گرفته است. در بخش‌های فوقانی بقعه که تزئینات بر روی گچ ایجاد شده‌اند، افزایش رطوبت و دما، باعث آسیب‌هایی مانند ریختگی، ترک‌های عمیق و یا طبله کردن در بخش‌های قابل ملاحظه‌ای از تزئینات روی گچ شده است (شکل ۱۷). بستن این دریچه‌ها با آجر و ملات و گچ‌اندود کردن آنها و بازگشایی مجدد آنها در سال‌های بعد، باعث کنده شدن گچ‌های کناری چهارچوب‌ها و نابودی تزئینات روی آن شده است.

شکل ۱۷. آسیب تزئینات روی گچ بخش فوقانی بقعه شاه‌عباس ثانی
