بررسی اثر تخریبی پوسیدگی نرم بر روی درچوبی تاریخی، از گونه چنار واقع در سرداب محراب کلیسای بیت اللحم اصفهان

چکیده

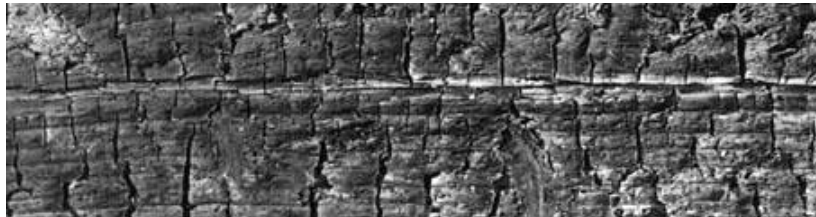
تصویر ۱. حمله پوسیدگی نرم به یک برج چوبی خنک کننده، منبع: اسمیت، ۲۰۰۶، ص ۱۴۳

که پوسیدگی نرم اتفاق می افتد حفرات تغییر یافته در چوب و نیز گستره دامنه تخریب سلولز می تواند منجر به کاهش استحکام زیاد ویژگی چوب شود. (بلانچت، ۲۰۰۰، ص ۱۹۴) تخریب ناشی از پوسیدگی نرم مقاومت چوب را به مقدار زیادی حتی در شرایط کاهش وزن اندک، کاهش داده و در این رابطه پهن برگ ها در مقایسه با سوزنی برگ ها بیشتر در معرض خطر می باشند. (یونگر و دیگران، ۱۳۸۹، ص ۱۴۸) (تصویر ۱)

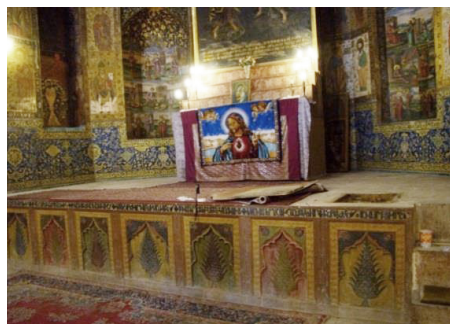
تصویر ۲. جایگاه در چوبی تاریخی و نمایی از فضای محراب کلیسا، منبع: نگارنده اول

در چوبی آسیب دیده، در سرداب محراب کلیسای بیت اللحم اصفهان در گوشه راست محراب قرار گرفته است. محراب کلیسا با ۳ پله (با ارتفاع نقش برجسته سنگی) از تالار اصلی جدا شده و دیواره های آن با تزیینات دیواری پوشیده شده است. (تصویر ۲) متوسط اندازه در چوبی به پهنای دهانه ورودی سرداب به شکل مربع ۱×۱ متر می باشد، که با الوار چوبی با میخ های فلزی به هم متصل شده اند و فاقد هرگونه تزیین است. (تصویر ۳) همچنین حرارت زیاد و بوی حاصل از عوامل قارچ و کپک از آن متساعد می شود. علاوه بر این ریشه های قارچ بر روی دیواره سرداب و سطح رویی محراب هم رشد یافته اند. (تصویر ۴)

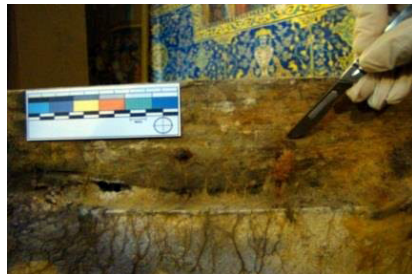
تصویر ۴. جزئیات عامل پوسیدگی نرم بر روی در چوبی، منبع: نگارنده اول

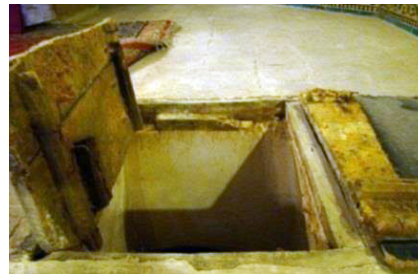
تصویر ۳. نمایی کلی از در چوبی تاریخی به همراه عامل پوسیدگی نرم، منبع: نگارنده اول

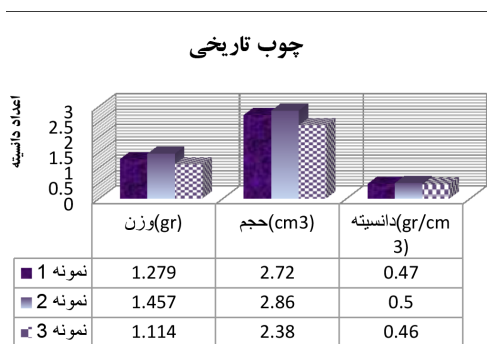
به منظور ارزیابی دانسیته، وزن سه نمونه از هر دو دسته چوب سالم و چوب تاریخی اندازه گیری شد و با استفاده از حجمی که به دست آورده شده بود، محاسبه و در جدول و نمودار ارائه شد. اعداد کاهش دانسیته را در چوب تاریخی کلیسا نسبت به نمونه چوب سالم نشان می دهند. [تصاویر ۱۹ و ۱۸]

تصویر ۱۹. جدول و نمودار محاسبه دانسیته در نمونه چوب چنار تاریخی سرداب محراب کلیسای بیت اللحم اصفهان

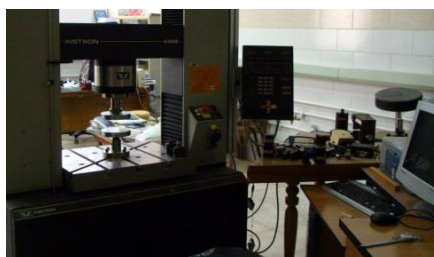
برای محاسبه مقاومت چوب تاریخی سرداب محراب کلیسای بیت اللحم اصفهان از استاندارد ASTM D790 برای مقاومت خمشی با واحد kg/cm^3 ، استاندارد ASTM D638 برای مقاومت فشاری با واحد kg/cm^2 و استاندارد ASTM D256 برای مقاومت ضربه ای با واحد kJ/m^2 استفاده شد [۸]. [تصویر ۲۴]

تصویر ۲۴. دستگاه INSTRON 4486 برای محاسبه مقاومت خمشی، فشاری و سختی گوی فلزی

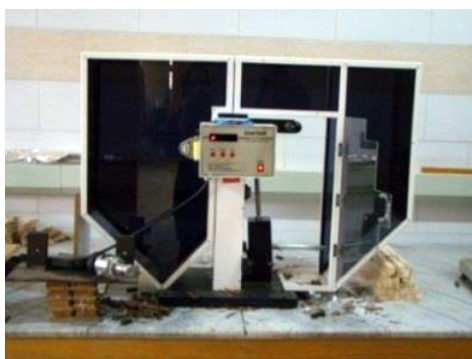
تصویر ۳۸. دستگاه SANTAM برای سنجش مقاومت به ضربه
