## Evaluation of the vulnerability of the worn tissue against the natural hazard of earthquake using vector machine method (Case example: District 2 of Kerman city)

## ارزیابی میزان آسیب‌پذیری بافت فرسوده در برابر مخاطره طبیعی زلزله با استفاده از روش ماشین بردار (نمونه موردی: حوزه ۲ شهر کرمان)

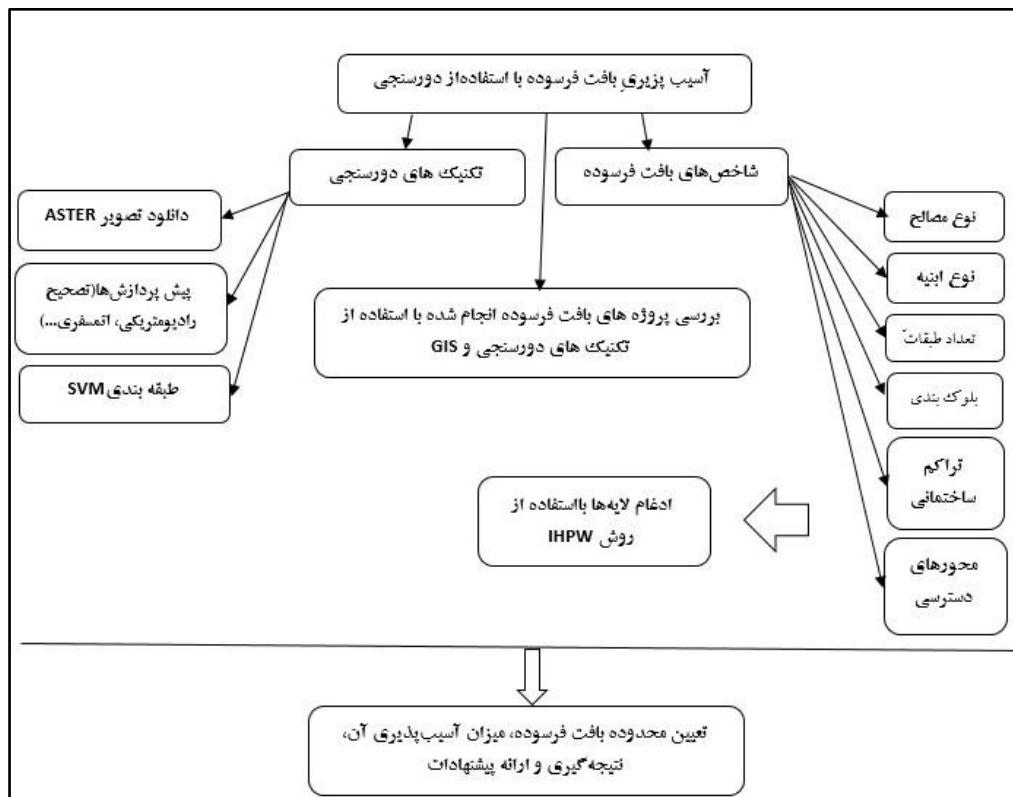
شکل ۱- فلوچارت مراحل پژوهش

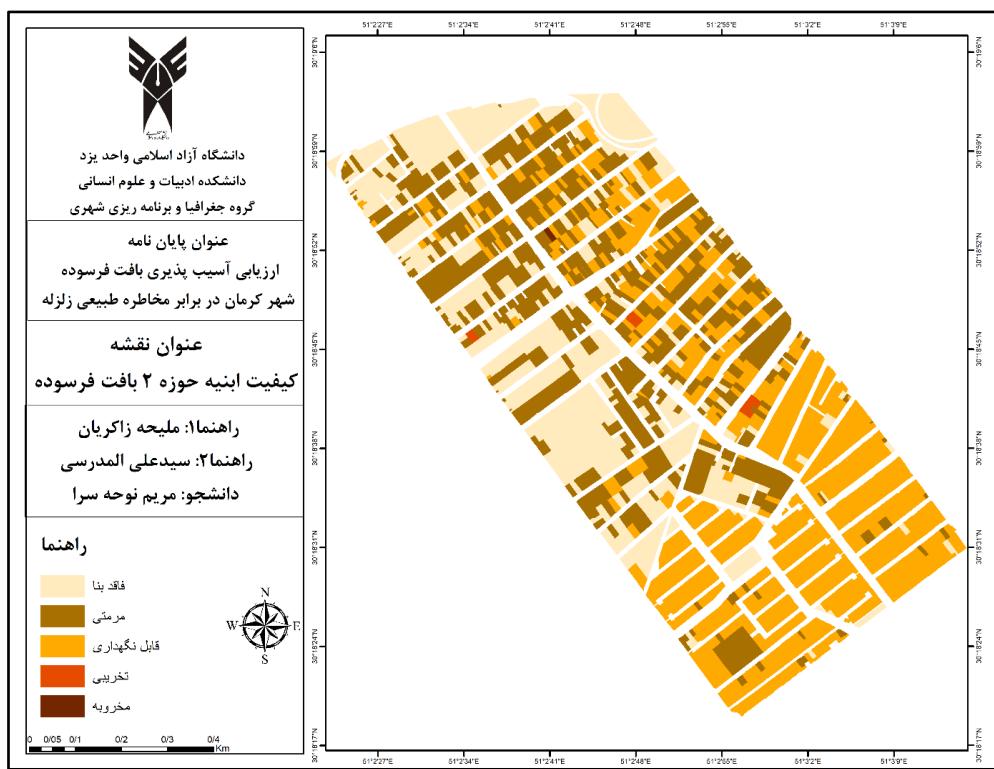
شکل ۷- کیفیت اینیه حوزه دو بافت فرسوده، (منبع: نگارندهان ۱۴۰۱)

براساس برداشت‌های انجام پذیرفته در حوزه دو فرسوده کرمان، تعداد ۱۹۷۸ بنا یعنی معادل با ۸۴/۶۷ درصد از اینیه حوزه دو قابل نگهداری است. پس از آن، بناهای مرمتی با ۶۹ عدد و برابر با ۲/۹۵ درصد و بناهای تخریبی با ۱۲ بنا و معادل با ۰/۵۱ درصد در رتبه‌های دوم و سوم قرار داشته‌اند. از منظر مساحت، بناهای قابل نگهداری با ۶۸/۴۴ درصد در جایگاه اول و بناهای مرمتی و تخریبی در رتبه‌های دوم و سوم قرار گرفته‌اند (همان: ۷).

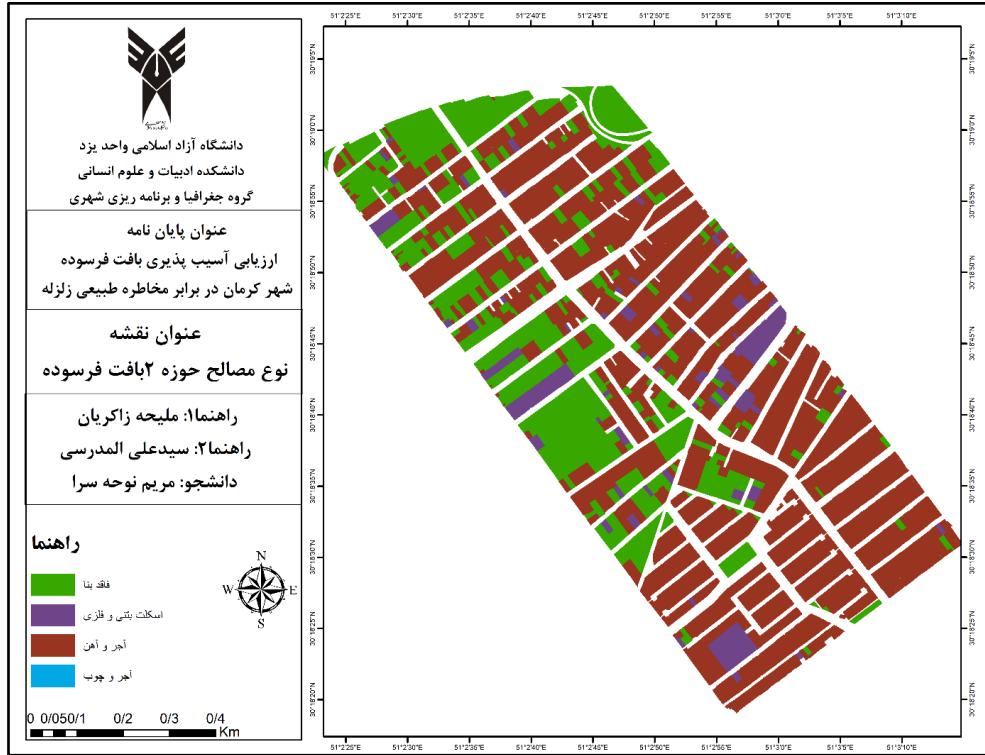
شکل ۸- نوع مصالح حوزه دو بافت فرسوده، (منبع: نگارندگان ۱۴۰۱)

در حوزه دو فرسوده شهر کرمان، تعداد ۱۹۵۳ بنا یعنی برابر با ۸۳/۵۶ درصد از اینیه حوزه دو از آجر و آهن ساخته شد اند. پس از آن به ترتیب اینیه احداث شده با اسکلت بتی و فلزی با ۴/۲۳ درصد و خشت و چوب با ۰/۳۴ درصد قرار گرفت اند. از منظر مساحت، اینیه ساخته شده با آجر و آهن با سهمی برابر با ۶۵/۴۱ درصد در رتبه اول قرار داشته و بعد از آن اینیه احداث شده با اسکلت بتی و فلزی با ۵/۴۳ درصد و خشت و چوب با ۰/۳۷ درصد در جایگاههای دوم و سوم قرار گرفته‌اند (همان: ۸).

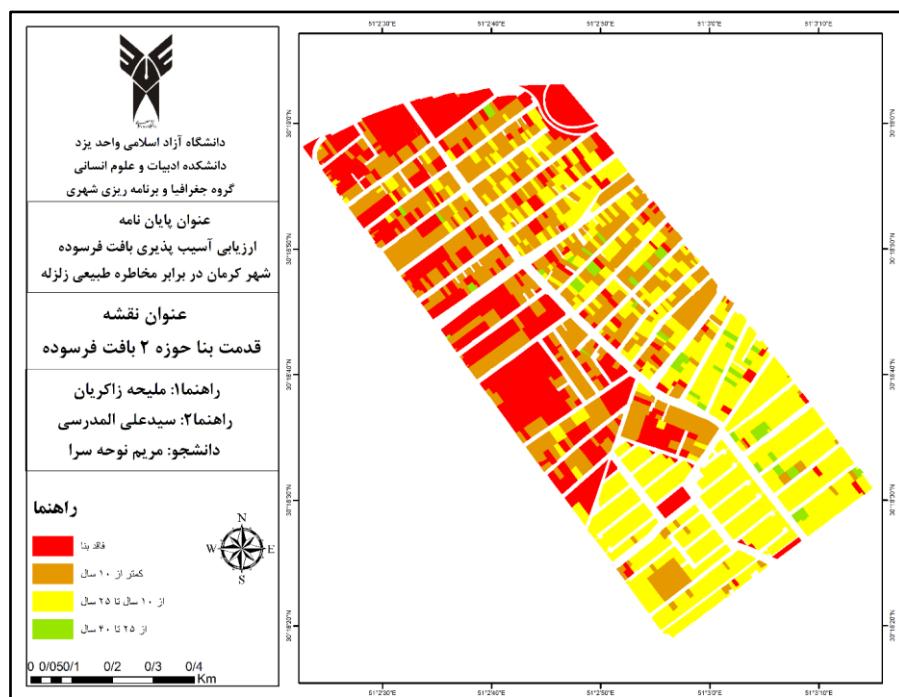
شکل ۹- قدمت بنا حوزه دو بافت فرسوده، (منبع: نگارندگان ۱۴۰۱)

در حوزه دو فرسوده شهر کرمان، تعداد ۱۱۷۸ بنا یعنی برابر با ۵۰/۴۳ درصد از اینیه حوزه دو بین ۱۱ تا ۲۵ سال قدمت داشته اند پس از آن، بناهای بین صفر تا ۱۰ سال با سهمی معادل ۳۵/۶۲ درصد و اینیه ۲۶ تا ۴۰ سال با سهمی حدود ۱۸/۲ درصد قرار گرفته اند از منظر مساحت، اینیه بین ۱۱ تا ۲۵ سال با سهمی برابر با ۳۷/۲۷ درصد در جایگاه اول و سپس اینیه صفر تا ۱۱ سال با ۳۱/۸۰ درصد و ۲۶ تا ۴۰ سال با ۲۱/۱۵ درصد رتبه های دوم و سوم قرار داشته اند (همان: ۸).

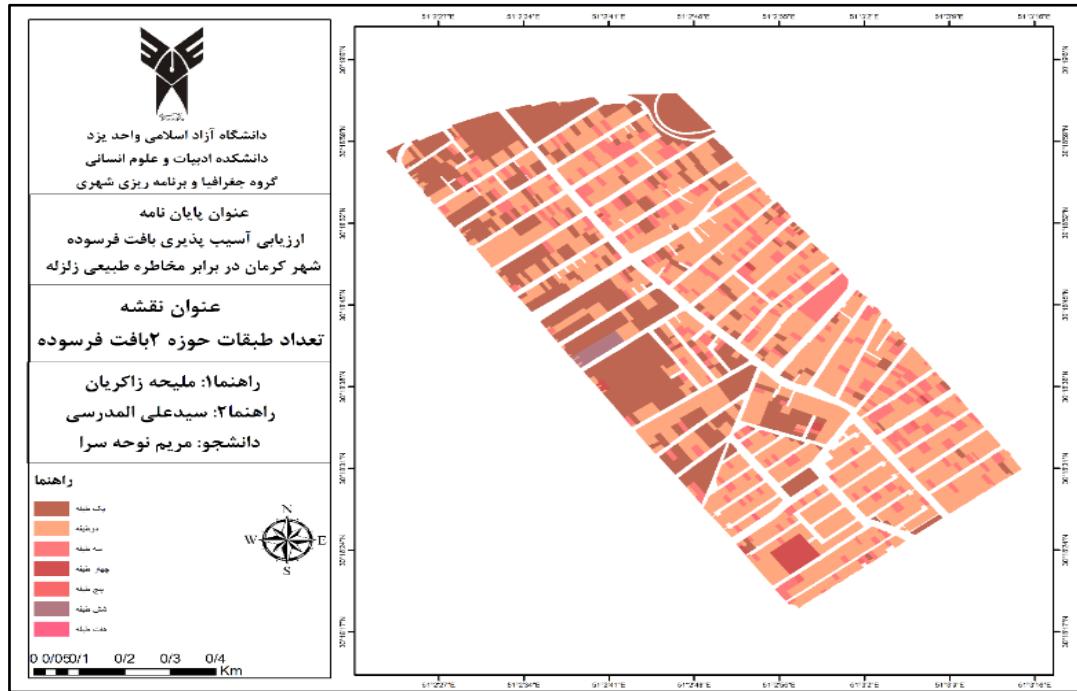
شکل ۱۰- تعداد طبقات حوزه دو بافت فرسوده، (منبع: نگارندگان ۱۴۰۱)

براساس برداشت‌های صورت پذیرفته در حوزه دو فرسوده شهر کرمان، تعداد ۱۶۵۲ بنا یعنی معادل ۷۰/۷۲ درصد از این‌ها حوزه فوق یک طبقه بوده‌اند و در رتبه‌های بعدی به ترتیب بناهای دو طبقه با ۳۷۱ بنا و سهمی معادل ۱۵/۸۸ درصد و بناهای سه طبقه با ۲۷ بنا و سهمی معادل ۱/۱۶ درصد قرار گرفته‌اند. از منظر مساحت، این‌ها یک طبقه با سهمی حدود ۵۶/۴۳ درصد در رتبه اول و پس از آن، بناهای دو طبقه با ۱۲/۶۶ درصد و سه طبقه با ۱/۳۱ درصد قرار داشته‌اند. لازم به ذکر است که حدود ۲۷۵ پلاک از برداشت‌های انجام پذیرفته قادر بنا بوده که حدود ۲۸/۷۹ درصد از مساحت کل حوزه دو را شامل می‌گردد.

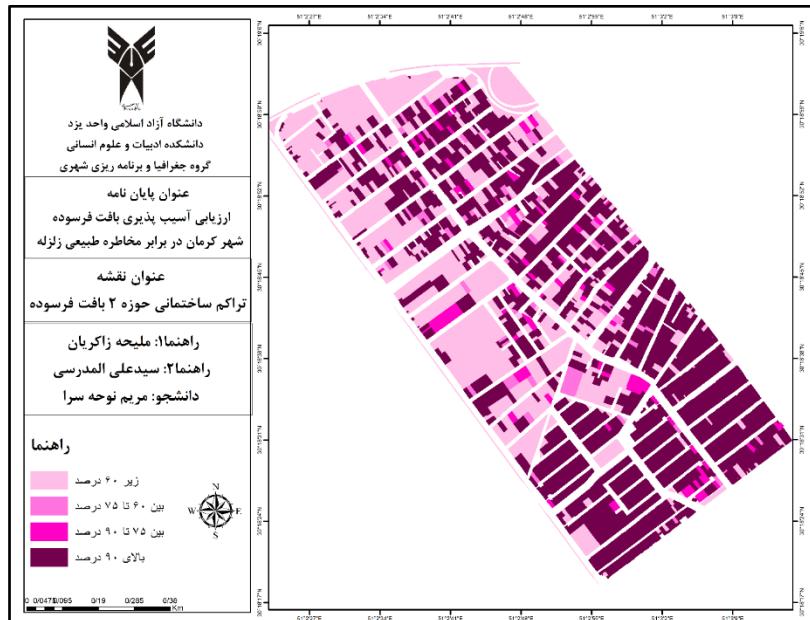
شکل ۱۱- تراکم ساختمانی حوزه دو بافت فرسوده، (منبع: نگارندگان ۱۴۰۱)

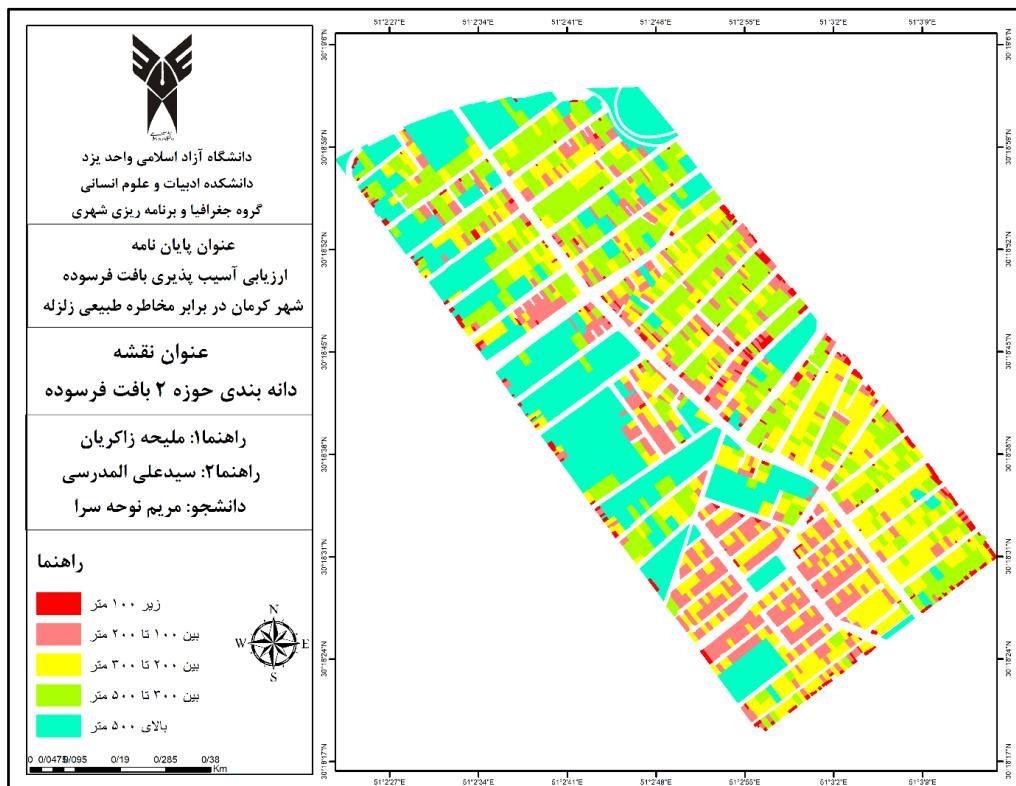
شکل ۱۲- دانه‌بندی حوزه دو بافت فرسوده، (منبع: نگارندگان ۱۴۰۱)

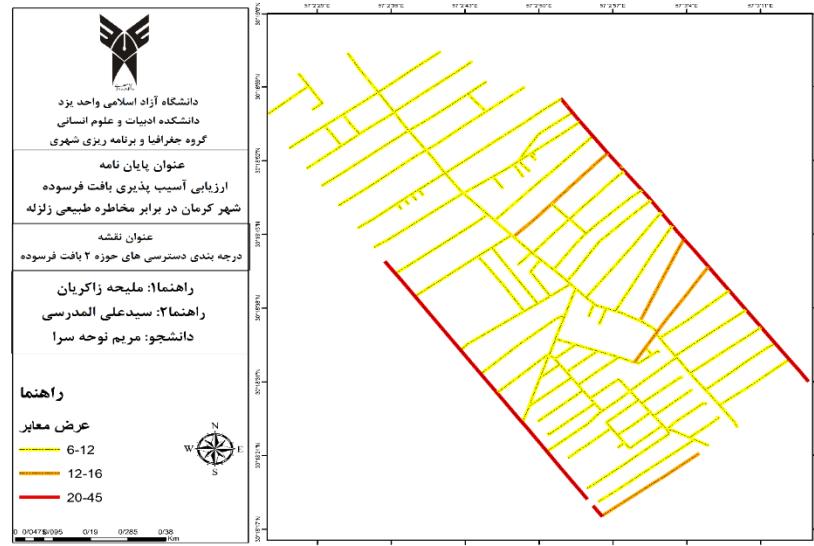
شکل ۱۳- درجه‌بندی دسترسی حوزه ۲ بافت فرسوده

بیشترین طول معابر درون حوزه یک فرسوده، به معابری با عرض ۱۰ تا ۱۸ متر تعلق داشته که سهمی معادل ۵۷/۴۴ درصد از کل طول راههای حوزه دو را شامل می گردد و در رتبه‌های بعدی معابری با عرض ۶ تا ۱۰ و ۱۸ تا ۳۰ متر قرار گرفته‌اند.

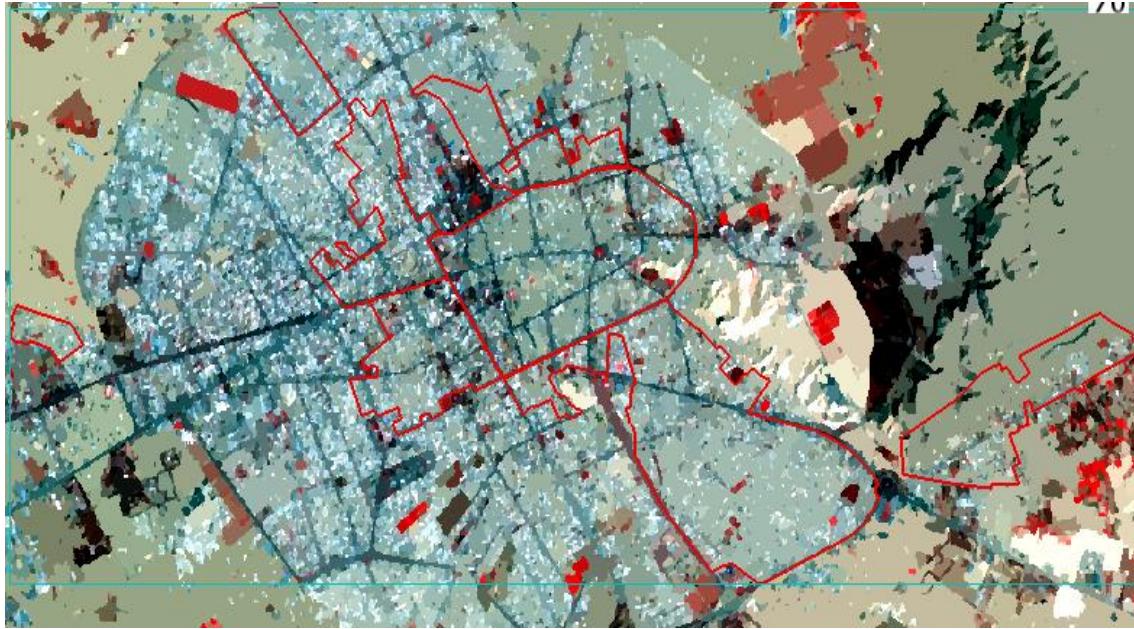
شکل ۱۴- تصویر قطعه‌بندی شده محدوده مورد مطالعه

باتوجه به این نکته که بافت‌های فرسوده شهری به طور معمول دارای دانه بندی ریزتری نسبت به سایر کاربری‌ها هستند و همچنین به دلیل نوع مصالح به کار رفته که اکثرآ خشت می‌باشد دارای انعکاسی متفاوت با سایر بافت‌های شهری هستند. جهت شناسایی دقیق‌تر این مناطق بهتر است ابتدا باتوجه به تفاوت‌های مطرح شده، تصاویر قطعه بندی گردند. الگوریتم‌های مختلفی به منظور قطعه‌بندی تصاویر وجود دارد اما دو روش کلی برای این منظور وجود دارد. این دو روش شامل: قطعه بندی براساس شباهت و قطعه بندی عدم پیوستگی (برای مثال برپایه مرزها) می‌باشد. در پژوهش حاضر براساس شباهت طیفی و خصوصیات درجات خاکستری تصویر قطعه‌بندی گردید. نتیجه قطعه‌بندی محدوده مورد مطالعه در شکل ۱۳ قابل مشاهده می‌باشد.

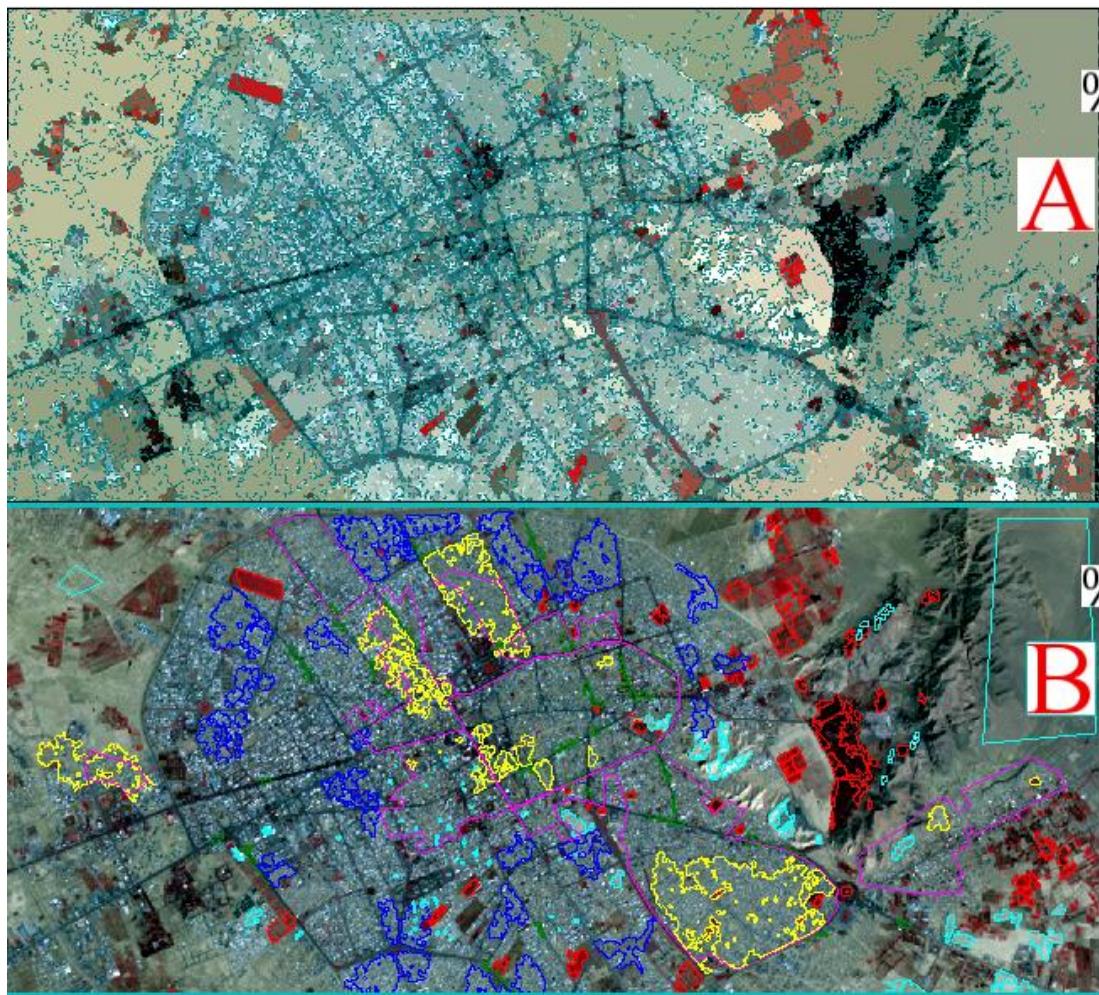
شکل ۱۵ - A: تصویر قطعه بندی شده \_B: تصویر نمونه های تمرینی تهیه شده با کمک گوگل ارث و تصویر قطعه بندی شده

در مرحله بعد جهت تهیه نمونه‌های آموزشی ابتدا با استفاده از تصاویر گوگل ارث یکسری نمونه آموزشی جهت طبقه-بندی از منطقه مورد مطالعه تهیه گردید. سپس جهت اطمینان از صحت برداشت‌های صورت گرفته کلاس‌های آموزشی تهیه شده با نتایج قطعه‌بندی مطابقت داده شد و بهترین نمونه‌های آموزشی جهت طبقه‌بندی تهیه گردید. نتایج قطعه‌بندی و نمونه‌های تمرینی تهیه شده با استفاده از گوگل ارث و نتایج قطعه‌بندی در شکل ۱۴ قابل مشاهده می‌باشد.

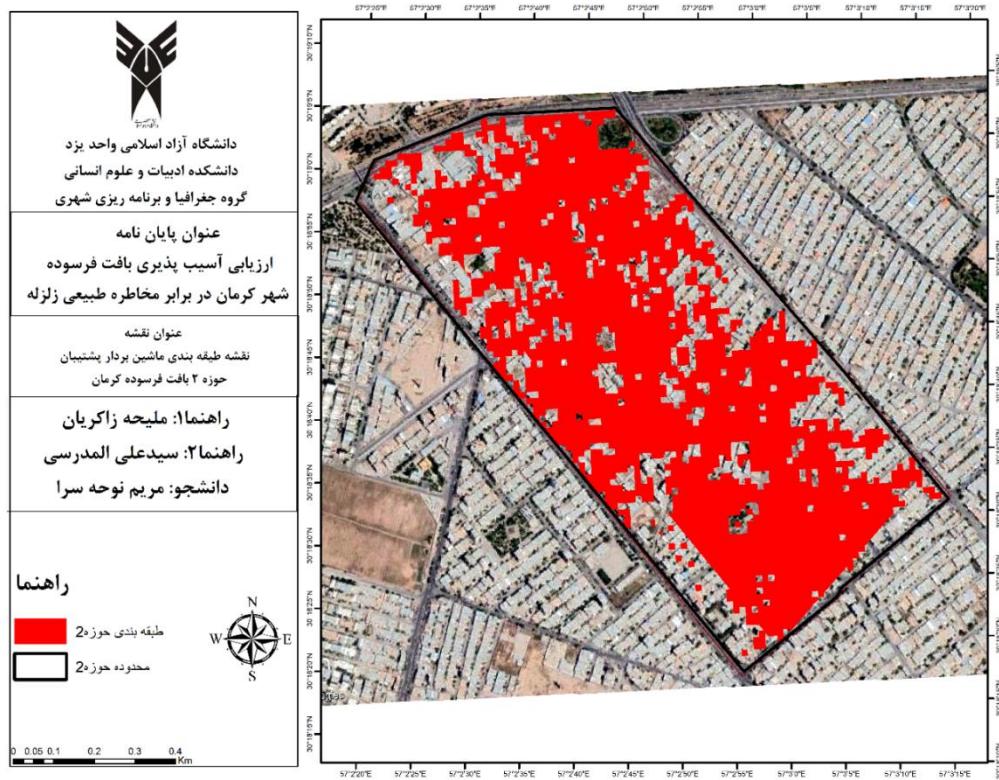
شکل ۱۶- نتایج طبقه‌بندی حوزه دو بافت فرسوده شهر کرمان

همانطور که در شکل (۱۵) قابل مشاهده است، نتایج طبقه بندی بافت فرسوده بر روی تصویر تهیه شده از گوگل ارث نمایش داده شده است، این نتایج حاکی از این است که روش طبقه بندی ماشین بردار پشتیبان توانایی تشخیص نزدیک به ۷۵ درصد از بافت فرسوده محدوده را دارا بوده است. که این شناسایی قدرت بالای روش ماشین بردار پشتیبان در شناسایی حوزه دو بافت فرسوده شهری را نشان داده است.

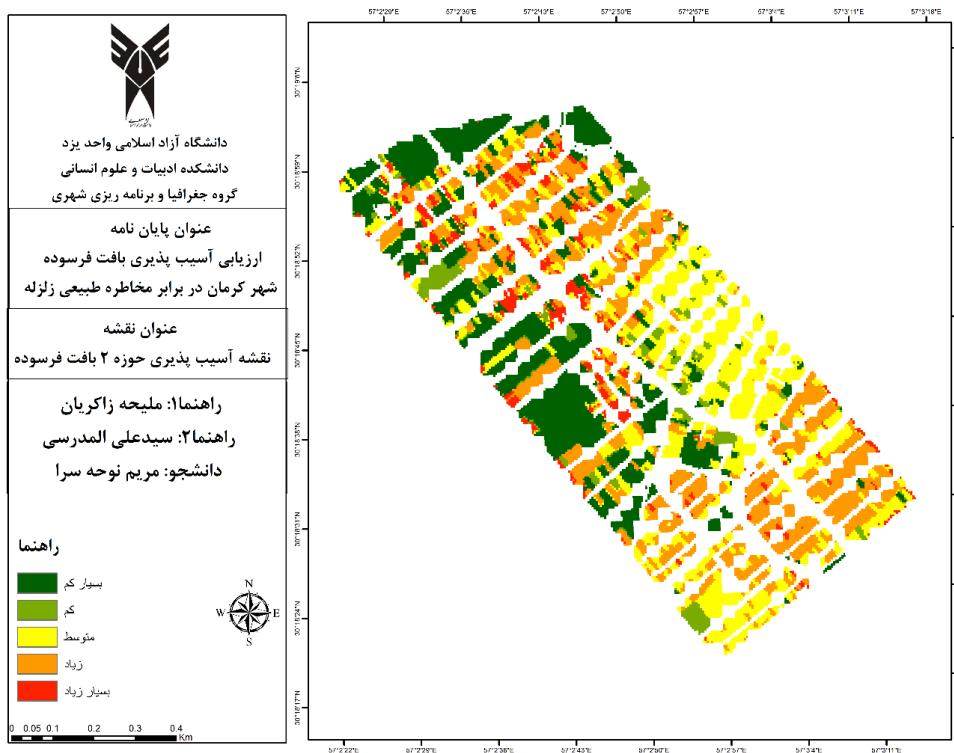
شکل ۱۷- نقشه میزان آسیب‌پذیری حوزه دو بافت فرسوده

با توجه به نتایج بدست آمده در نقشه نهایی میزان آسیب پذیری حوزه دو بافت فرسوده بیشترین مساحت اختصاص داده شده مربوط به آسیب پذیری زیاد با ۲۹/۸۷ درصد از کل مساحت حوزه می‌باشد، که این میزان نشان دهنده نامناسب بودن بافت حوزه در هنگام وقوع زلزله می‌باشد. رتبه‌های بعدی این بررسی به ترتیب شامل ۲۹/۱۵ درصد آسیب پذیری متوسط، ۲۸/۰۱ درصد آسیب پذیری بسیار کم، ۶/۷۴ درصد آسیب پذیری بسیار زیاد و ۶/۲۱ درصد آسیب پذیری کم می‌شود. نتایج دقیق این بررسی را می‌توان در شکل ۱۶ مشاهده نمود.
