فرسایش خندقی و تأثیر آن بر توسعه سکونت گاهی در بخش علامرودشت

چکیده

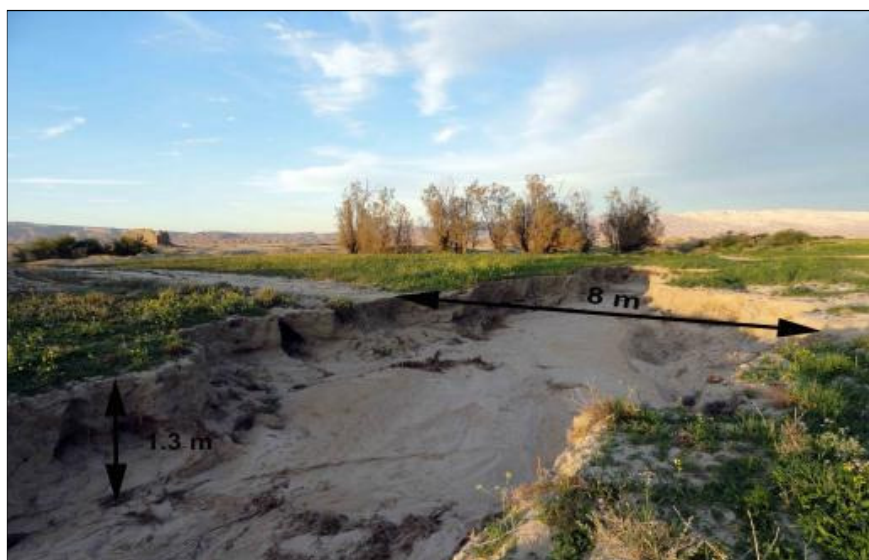
شکل ۱: فرسایش خندقی در دشت علامرودشت

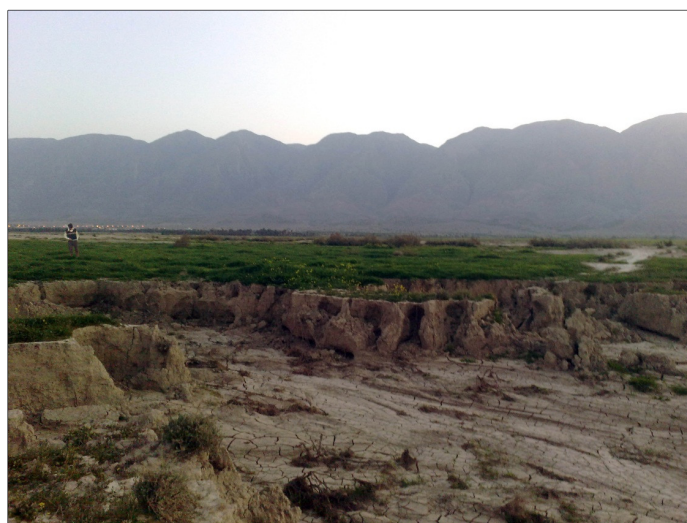
شکل ۷: شخم در جهت شیب زمین و گسترش فرسایش خندقی در اراضی کشاورزی عکس: هادی کریمی

خاک. افزایش آبدوی در یک نهر معمولاً در نتیجه تغییر نحوه استفاده از زمین در اراضی بالادست می باشد. برای نمونه می‌توان تبدیل جنگل به اراضی مزروعی را نام برد. در این حالت آبراهه واقع در پایین دست جنگل کشتش آبدوی را ندارد و فرسایش خندقی به وجود خواهد آمد (رفاهی، ۱۳۸۵، ۱۱۴) (شکل ۷).

در بسیاری از نقاط علامروشدت، اهالی منطقه به منظور تولید غلات و کسب مالکیت اراضی با بارش نخستین باران (و یا پیش از آن) در پائیز اقدام به شخم اراضی می‌نمایند. خاک موجود در دشت علامروشدت ناشی از فرسایش سازندهای زمین‌شناسی احاطه کننده این دشت می‌باشد. سازند عمده این منطقه عبارت از مارن‌های میوسن بوده که برخی از آن‌ها کاملاً فرسایش یافته اند که می‌توان به سازند آغاچاری، گچساران-

میشان و گوری اشاره نمود. شخم زدن این زمین‌ها اولاً سبب کاهش پیوستگی ذرات شده که در صورت بروز سیلاب به راحتی و سهولت شستشو شده و ذرات از منطقه خارج می‌گردند. ثانیاً شخم با ادوات سنتی و در جهت شیب زمین سبب قرار گرفتن رواناب سطحی در درون شیارهای شخم و حرکت به سمت خط القعر دشت گردیده که در اثر وجود آبکند یا زهکش قدیمی در خط القعر دشت منجر به ایجاد شیب هیدرولیکی در نهایت ایجاد فرسایش شیاری و سپس خندقی در اطراف اراضی دیم می‌شود (صوفی، ۱۳۸۳، ۳۰).

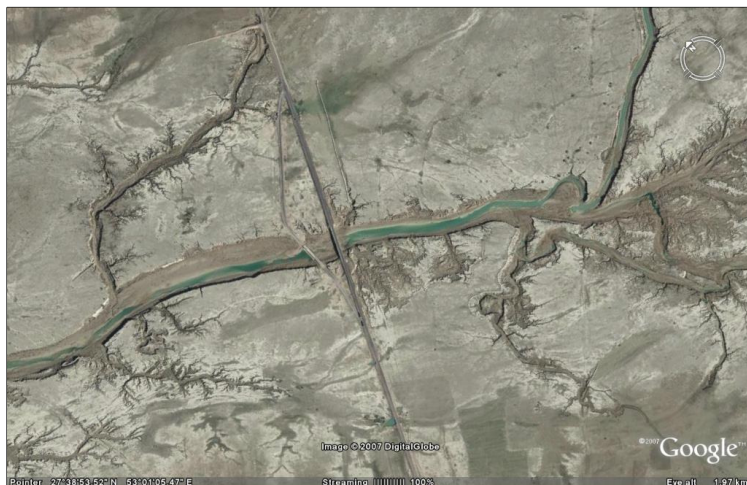
شکل ۸: فرسایش خندقی اطراف رودخانه به علت تمرکز رواناب توسط جاده علامرودشت - خنج (Google Earth)

راه‌سازی: در بسیاری از مواقع احداث جاده و خاکریزی، مسیر طبیعی سیلاب را قطع می‌کند. قطع مسیر سیلاب در مواردی سبب تفاوت عمده پوشش گیاهی در دو سوی جاده می‌شود و در بسیاری از مناطق این نوع راه‌سازی قادر است مناطق پایین دست خود را از جریان سیلاب محروم کرده و سبب تشدید پدیده فرسایش سطحی و شیاری و آبکندی شود. علاوه بر تأثیر راه‌های، احداث پل‌ها و کالورت‌ها جهت گذر جریان سیلابی سبب تمرکز رواناب سطحی در نقاط خاصی از پهنه دشت علامرودشت شده است. قبل از احداث مسیرهای جدید و تمرکز سیلاب در آبگذرهای جاده‌ای، سیلاب با ارتفاع کمی بر روی پهنه دشت حرکت می‌کرده است اما در طراحی جدید مسیرهای ارتباطی، سیلاب با ارتفاع بیشتر از نقاط خاصی توسط آبگذرها وارد دشت شده و به دلیل مقاومت ناچیز سطحی خاک، فرسایش شیاری و آبکندی در امتداد مسیرهای ورود آب ایجاد گردیده و سپس به مرور در امتداد ورود آب به سمت آبگذرهای جاده‌ای پیشروی می‌نماید (صوفی، ۱۳۸۳، ۳۷). از زمان احداث جاده خنج به علامرودشت که مستقیماً از میانه دشت علامرودشت عبور می‌کند، به دلیل ایجاد سدی در برابر حرکت گسترده و دشت‌مال آب و اصرار برای جمع‌آوری زهکش آب‌های سطحی از کل دشت و عبور دادن آن تنها از یک نقطه (پل ایجاد شده در اواسط دشت) سرآغازی برای فرسایش خندقی و ایجاد بدلند به صورت گسترده در این دشت و در رسوبات دشت سیلابی گردیده است. این فرسایش به حدی پیشرفته شده که به طور کاملاً مشخص بر روی عکس‌های هوایی و تصاویر ماهواره‌ای منطقه قابل مشاهده است (اداره کل منابع طبیعی و آبخیزداری استان فارس، مهندسی مشاور حاسب کرجی، ۱۳۸۶) (شکل ۸).

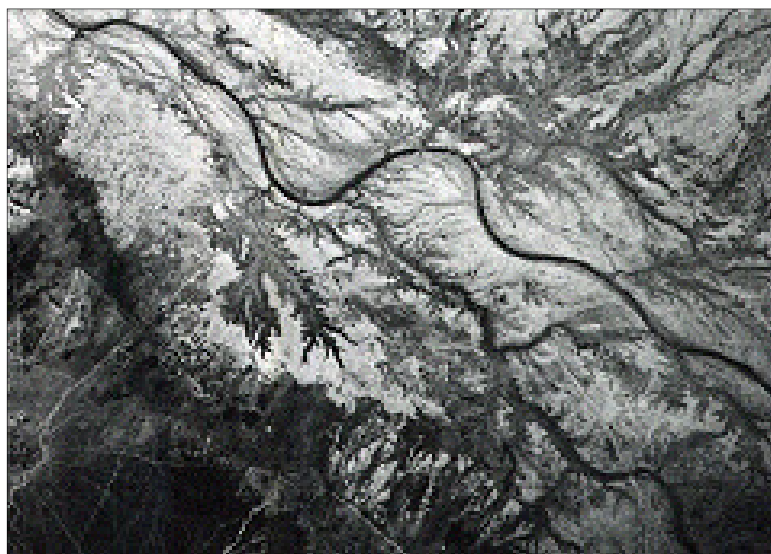
شکل ۹: وضعیت پوشش گیاهی و فرسایش خندقی در غرب شهر علامرودشت در سال ۱۳۳۴ (سازمان جغرافیایی کشور)

مقایسه عکس‌های هوایی سال ۱۳۳۴ با تصاویر ماهواره‌ای در سال ۱۳۸۴ نشان دهنده کاهش شدید پوشش گیاهی در سطح دشت علامرودشت می‌باشد. علی‌رغم این که عکس هوایی سال ۱۳۳۴ در فصل تابستان و تصویر ماهواره‌ای در زمستان گرفته شده است و وضعیت پوشش گیاهی دشت علامرودشت در زمستان دارای گستردگی و تراکم بیشتری نسبت به تابستان است، با این وجود محدوده دارای فرسایش خندقی در غرب شهر علامرودشت، در تابستان سال ۱۳۳۴ دارای پوشش گیاهی بسیار متراکم‌تر و انبوه‌تر نسبت به زمستان سال ۱۳۸۴ بوده است (شکل ۹ و ۱۰).

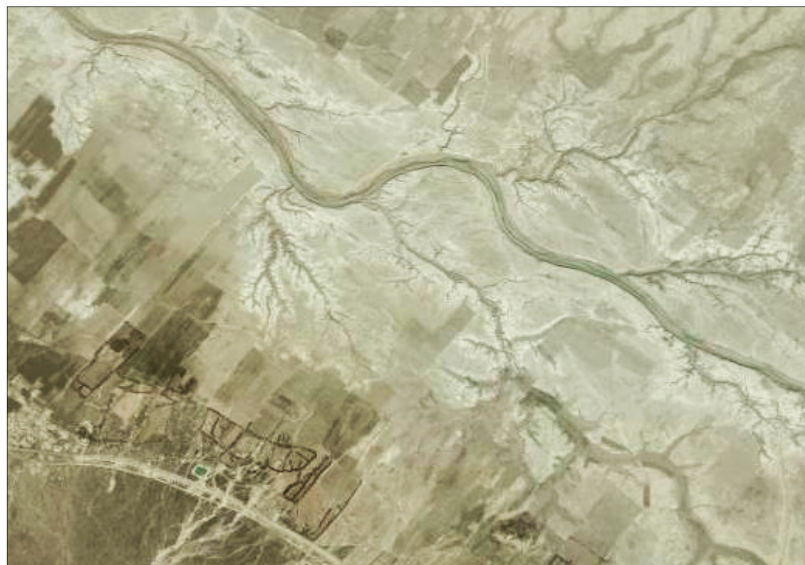
شکل ۱۰: وضعیت پوشش گیاهی و فرسایش خندقی در غرب شهر علامرودشت در سال ۱۳۸۴ (Google Earth)
