## ارزیابی شکستگی مغزه‌ها و نمودارهای تصویری سازند سروک در میدان نفتی اهواز

سازند سروک بیشتر از جنس سنگ‌های کربناته بوده و در بین دو سازند کژدمی و سورگاه واقع گردیده است. این سازند یکی از مخازن گروه بنگستان (در جنوب غربی ایران) در ناحیه فروافتادگی دزفول از کمر بند چین خورده زاگرس می باشد که با دو رخساره مشخص شده است. در این تحقیق نمودار تصویرگر ریزسازندی چاه AZ-383 واقع در بخش مرکزی میدان اهواز بررسی و مطالعه شد. تصویربرداری الکتریکی از دیواره چاه، با استفاده از ابزارهای مخصوص نمودارگیری، مانند ابزار تصویرگر ریزسازندی (FMI) انجام شد. تعداد شکستگی‌ها، میانگین شیب و امتداد لایه‌بندی و فراوانی نسبی شکستگی‌ها در زون‌های مختلف تعیین گردید. همچنین تنش‌های وارده بر حفزه چاه بر اساس بررسی روند ساختاری، شکستگی‌های برشی مصنوعی (Borehole breakout) و مغزه‌های چاه مذکور شناسایی و تشریح شدند. نمودارهای تصویری در فواصل عمقی ۳۴۱۷ تا ۴۱۶۷ متر تفسیر شدند. بیشترین تراکم شکستگی‌ها در زون‌های D، E و F مشاهده شد. ۳ شکستگی حفزه‌ای، ۱۵ شکستگی باز (با شیب ۵۷ تا ۷۷ درجه)، ۲ امتداد و ۱۴ شکستگی بسته (با شیب ۵۲ تا ۸۰ درجه، با ۳ امتداد) در این فاصله عمقی مشخص شدند.

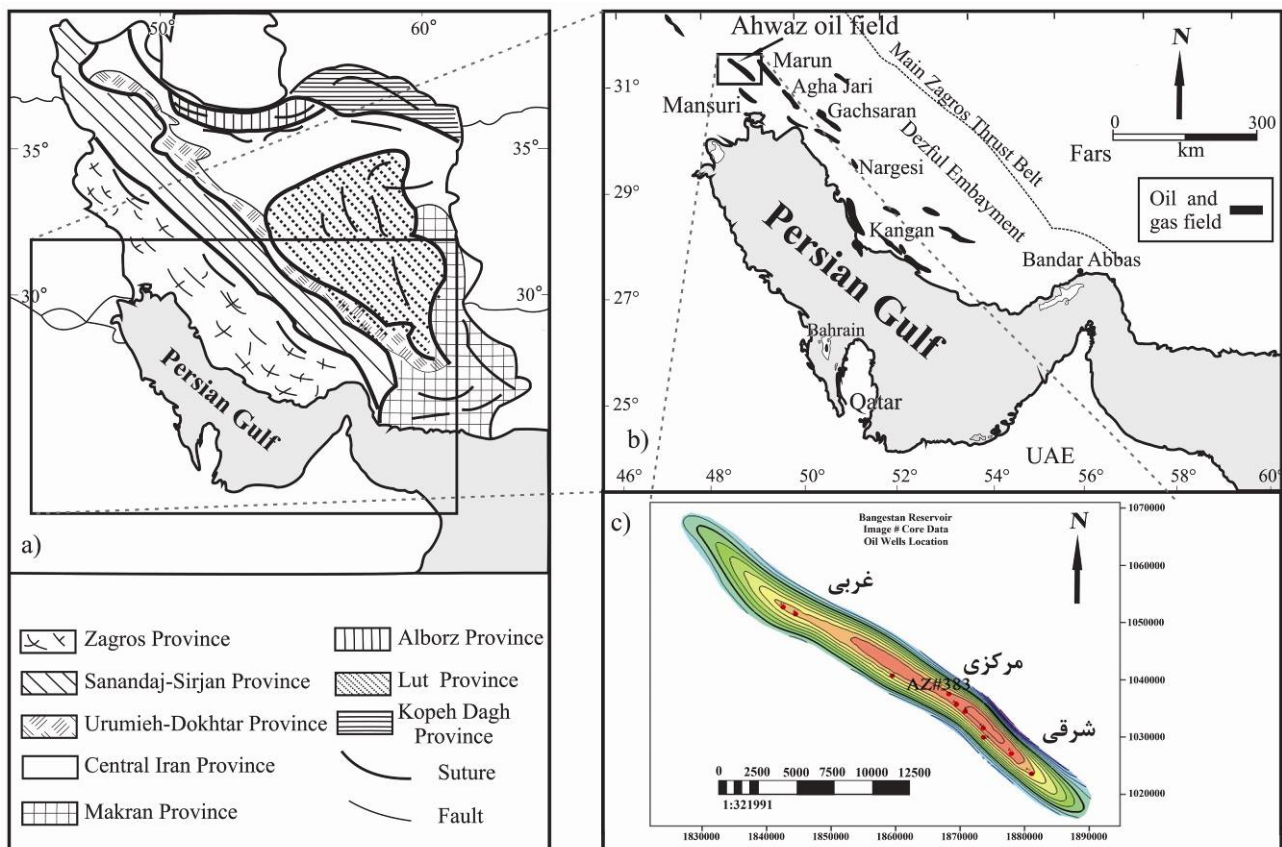
تصویر ۱- a و b- نمایش موقعیت میدان اهواز در فروافتادگی دزفول در جنوب غرب ایران، c- نقشه ساختمانی چاه مطالعه شده در میدان (Jafarzadeh & Hosseini-Barzi 2008)

میدان نفتی اهواز به شکل یک تاق‌دیس سینوسی ملایم و تقریباً متقارن با امتداد شمال غرب و جنوب شرق در ناحیه فروافتادگی دزفول شمالی واقع شده است (تصویر ۱) (مطیعی ۱۳۷۴). میدان نفتی اهواز در حاشیه شمال شرقی شهرستان اهواز بین میدان مارون در شرق و بند کرخه و سوسنگرد در غرب واقع شده است. تاق‌دیس اهواز در برش عرضی در بالاترین بخش مرکزی، متقارن بوده که باعث پهن شدن ناحیه لولا گردیده است. این تاق‌دیس در بخش شرقی نامتقارن بوده و با داشتن بلندترین برجستگی ساختمانی (کوهانک) در این منطقه (به میزان ۳۰۹۸ متر)، مرتفع‌ترین تاق‌دیس اهواز را شامل می‌شود. این میدان با حفر چاه شماره ۶ اهواز کشف و مورد بهره برداری

چاه ۳۸۳ اهواز، در قسمت میانی میدان اهواز و نزدیک به ستیغ ساختمان قرار دارد (تصویر ۱). حفاری در این چاه به صورت عمودی

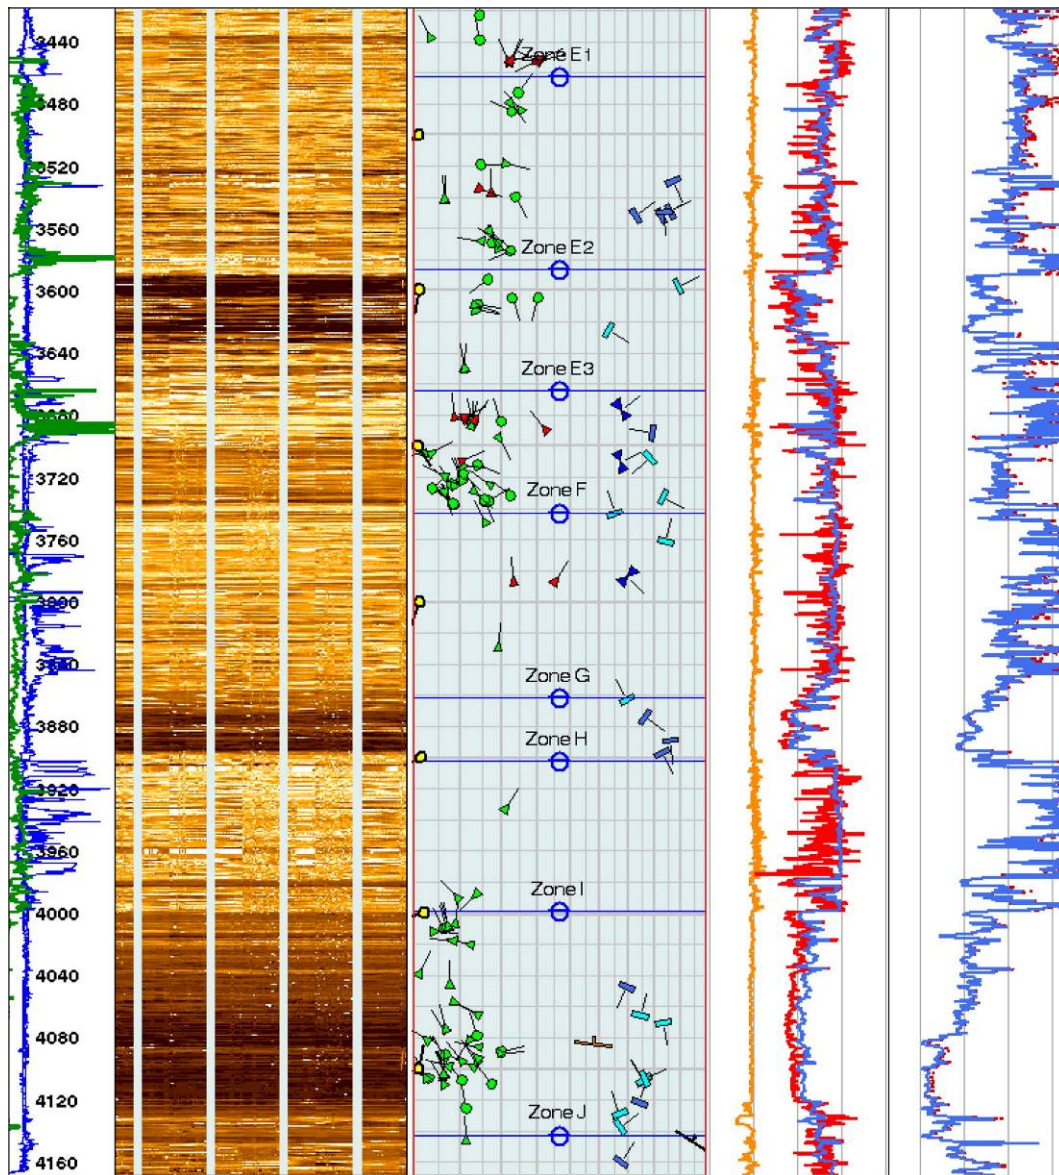
تصویر ۲- نمودار ابزار تصویرگر ریزسازندی (FMI) در چاه ۳۸۳ (Movahed et al. 2007)

اولیه انجام شد. این زون‌ها به ترتیب از A تا Zون‌های C, E, G و I, به عنوان زون‌های بهره‌ده در نظر گرفته شدند. از نتایج به‌دست آمده برای کنترل توزیع شکستگی‌ها در مخزن استفاده شد. در این میان سازند سروک شامل زون‌ها و زیر زون‌های D تا J است (تصویر ۲).

بر اساس ۳۲ عدد شکستگی برداشت شده از تصاویر نمودار تصویرگر ریزسازندی، وجود ۳ نوع شکستگی از نوع شکستگی‌های مورب در سازند سروک در این چاه اثبات گردید. ۳ شکستگی حفره‌ای (Vuggy Fracture) با شیب ۵۷ درجه در امتداد شرقی، ۱۵ شکستگی باز احتمالی (Possible Open Fracture) با شیب ۵۷ تا ۷۷ درجه و ۲ امتداد غرب ۲۵ جنوب شرق (S25W) - ۲۵ شمال و شرق (N25E) ۷۵ شمال غرب (N75E) ۷۵ شمال (N75W)، ۱۴ شکستگی بسته (Closed Fracture) با شیب ۵۲ تا ۸۰ درجه و ۳ امتداد با مختصات غرب ۷۵ شمال شرق (N75W) - ۷۵ جنوب و شرق (S75E) ۲۵ جنوب غرب (S25E) - ۲۵ شمال و غرب (N25W) ۶۰ جنوب شرق (S60W) و ۶۰ شمال (N60E) می‌باشند (تصویر ۲ و ۵).

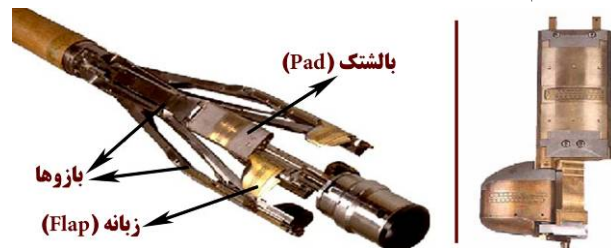
تصویر ۳- نمایی از تصویرگر ریزسازندی (FMI)، بالشتک و زبانه اضافه شده به آن (رضایی ۱۳۸۹)

مانند مقاومت الکتریکی و تباین صوتی، برداشت می‌شود. در روش تصویربرداری الکتریکی، اختلاف مقاومت الکتریکی عوارض دیواره چاه، توسط دستگاه تصویربرداری ثبت شده و تبدیل به تصویر رسانای دیواره چاه می‌شود (تصویر ۳). این ابزارها که به وسیله یک سری الکترود بر روی بالشتک نصب شده‌اند (در هر بالشتک و زبانه ۲۴ دکمه قرار دارد)، می‌توانند مقاومت میکرو یا رسانا میکرو در دیواره چاه را اندازه‌گیری کنند. هر بالشتک تنها درصد محدودی از دیواره چاه را

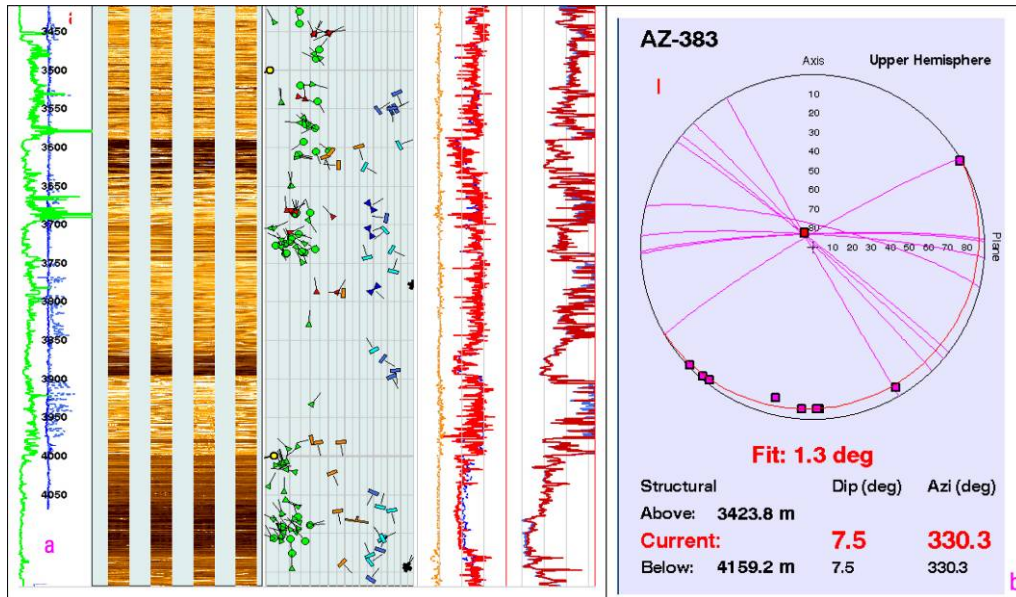
تصویر ۴- نمایش شیب ساختمانی

بر اساس تفسیر این نمودارها میانگین شیب ساختمانی (▲، ●) سازند سروک حاصل از نمودار تصویرگر ریزسازندی برابر ۷ درجه به سمت غرب و ۳۰ درجه به سمت شمال (N30W) می‌باشد (تصویر ۴).

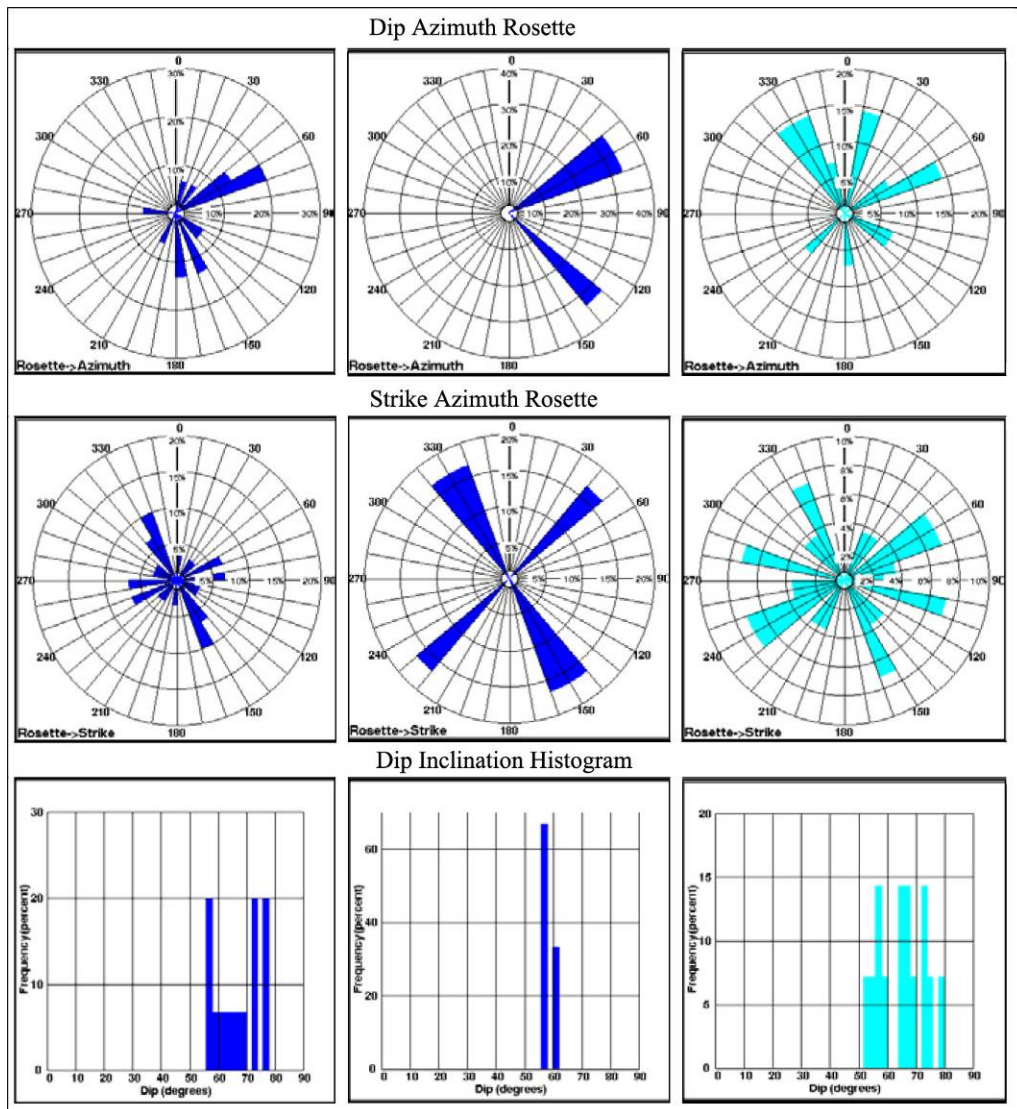
تصویر ۵- نمایش داده‌های استریونت (Sterionet) شیب و راستا، به ترتیب در شکستگی‌های بسته، حفره‌ای، باز احتمالی از نوع شکستگی‌های مورب

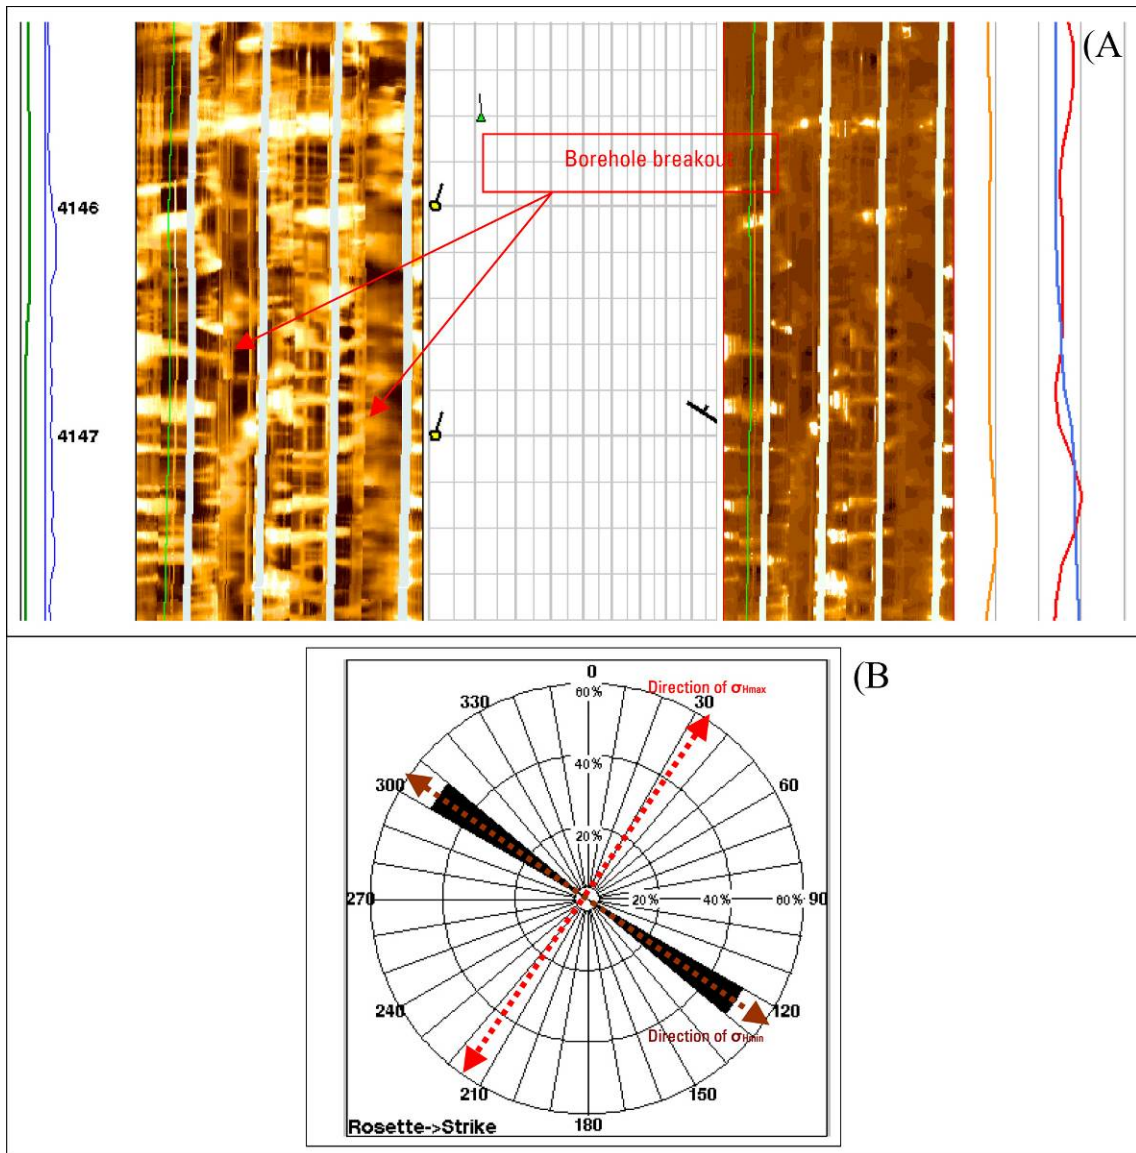
تصویر ۶- (A) نمایش شکستگی‌های ناشی از آسیب‌دیدگی‌های دیواره چاه، (B) نمودار کمترین تنش افقی در جهت NNE-SSW، عمق ۴۱۴۷ متر

وجود شکستگی‌های ناشی از تنش‌های افقی (Breakout Borehole) حاصل از آسیب دیدگی‌های دیواره چاه معرف کمترین تنش افقی ( $\delta_1$ ) بوده و در جهت NNE-SSW، عمق ۴۱۴۷ متر را نشان می‌دهد. بر این اساس، جهت بیشترین تنش افقی وارده NNE-SSW می‌باشد، که با روند عمومی تنش‌های وارده بر حوضه زاگرس مطابقت می‌کند (تصویر ۶). تخلخل ثانویه از نوع حفره‌ای، در بیشتر فواصل سازند سروک به میزان ۳ الی ۴ درصد و تراوایی بیش از ۱۰ میلی دارسی در زون‌های D (۳۴۲۵-۳۴۳۵، ۳۴۴۰ متر)، E1 (۳۴۷۳، ۳۴۸۳، ۳۵۰۰-۳۵۲۵ متر)، E2 (۳۶۰۰-۳۶۲۳، ۳۶۳۰-۳۶۳۵ متر)، G (۳۸۷۵، ۳۸۸۳-۳۸۹۵ متر)، I (۴۰۵۵-۴۱۲۰، ۴۱۳۲-۴۱۳۶ متر)، گزارش شده است.

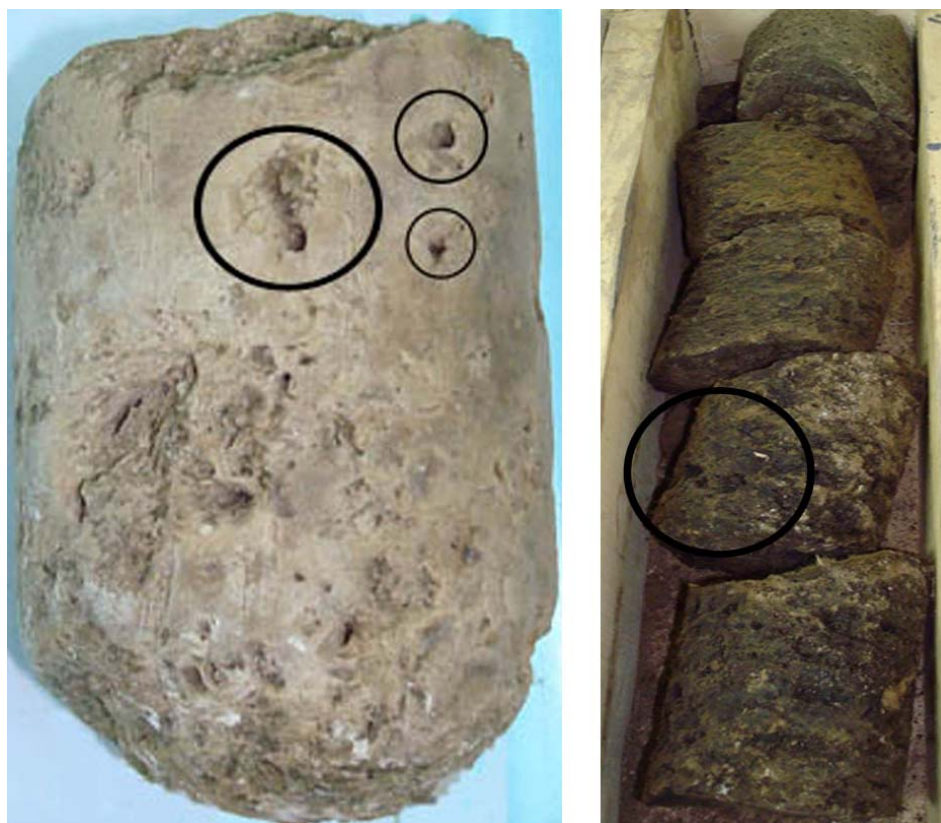
تصویر ۷- تصاویری از تخلخل حفره‌ای (Vuggy) و آثار نفت (رنگ تیره)

همچنین شکستگی‌های باز با شیب متفاوت نیز در آنها مشاهده شده است (تصاویر ۷ تا ۱۰). فاصله عمقی چاه ۳۸۳ اهواز بین ۳۲۵۸ تا ۴۰۲۴ متری حفاری شد. مغزه‌های مورد نظر در مخزن سروک، در فاصله بین ۳۴۱۶ تا ۴۰۱۸/۴ قرار دارند که در زون‌های D، E، G، I و H حفاری شده‌اند (جدول ۱).

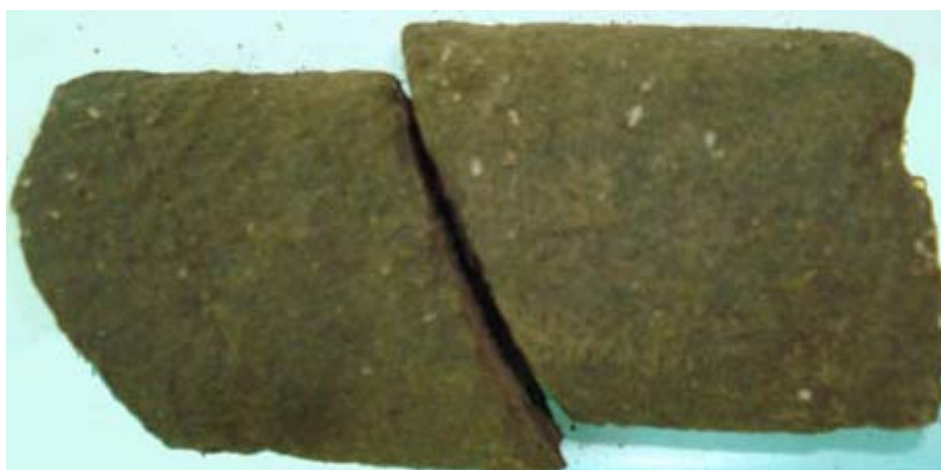
تصویر ۸- نمایی از شکستگی و آثار نفت (رنگ تیره)

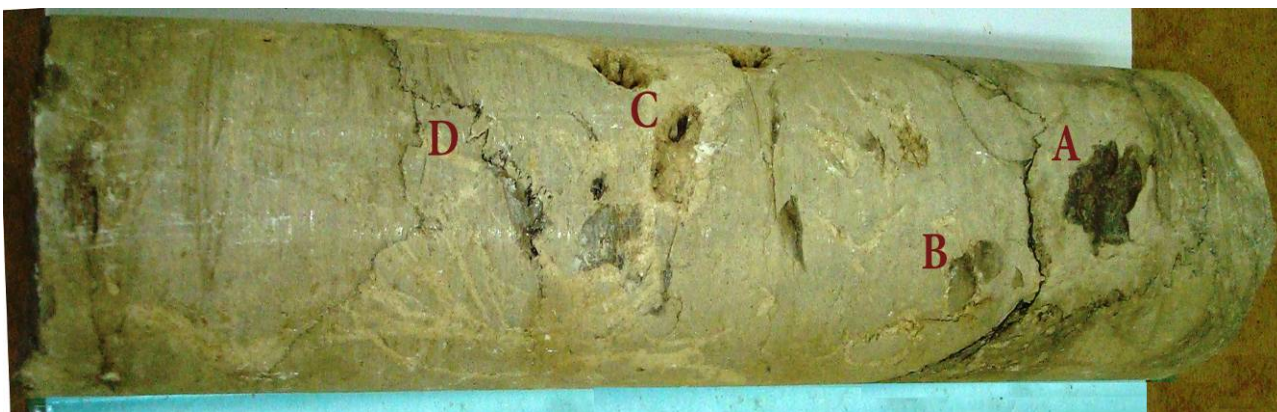
تصویر ۹- A: ناخالصی (Patch)، B: استروئیت، C: بلورهای کریستالی شده، D: رگه‌های انحلالی (Sulotion Seams)

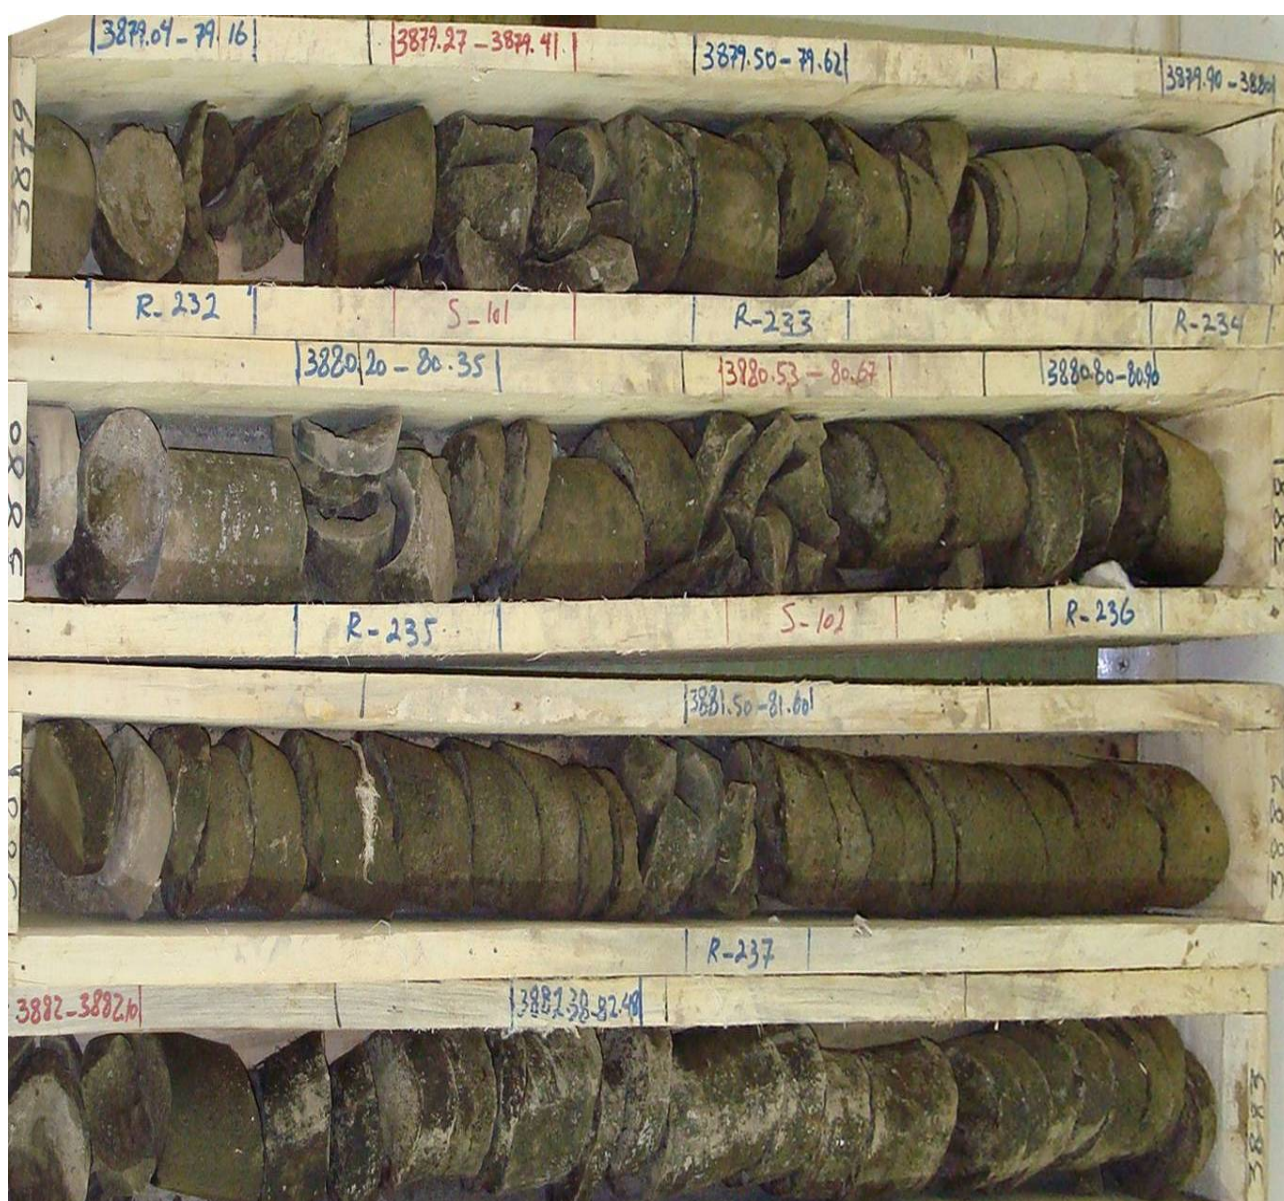
تصویر ۱۰- پهنه شکستگی‌های پشت سر هم در یک زون (Fractures Zone)، شکستگی‌های رهایی (Reales Fractures) و آثار نفت (رنگ تیره)

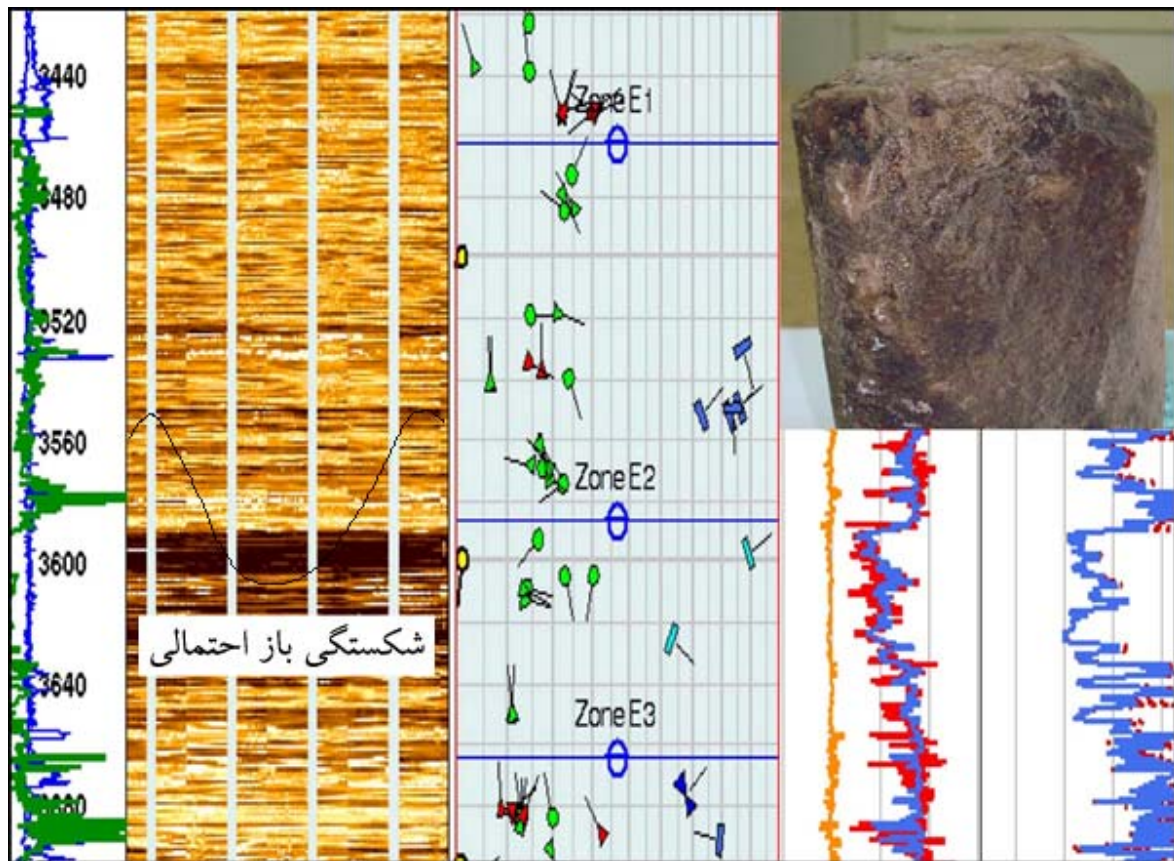
تصویر ۱۱- انطباق شکستگی باز احتمالی مغزه با تصویر نمودار ابزار تصویرگر ریزسازندی (تدپول آبی شکستگی باز را نشان می‌دهد) در عمق ۳۵۵۹/۷ متر.

ریزش دیواره و موارد دیگر، دارای کیفیت پایینی می‌باشند، این دو عامل مکمل یکدیگر عمل کرده و می‌توانند اطلاعات بیشتر و دقیق تری را در اختیار محقق قرار دهند (دژم ۱۳۸۷). در بررسی مغزه‌های بیشتر فواصل عمقی، شکستگی‌های تعیین شده از تصاویر نمودار، کاملاً با شکستگی‌های موجود در مغزه هم خوانی و مطابقت دارند (تصویر ۱۱).

- ۵- مغزه‌های با بافت فشرده (Dense)، بلورهای کلسیت را بیشتر در اعماق زون E (۳۵۵۶ تا ۳۵۸۶ متر) و بیشترین شکستگی را در زون H (۳۸۸۸ تا ۳۹۱۱ متر) نشان دادند.
- ۶- بین شکستگی باز احتمالی در عمق ۳۵۵۹/۷ متر و مغزه حاصل از تصویر نمودار ابزار تصویرگر ریزسازندی (FMI) در همان عمق مطابقت وجود دارد.
