Investigation on Effects of Lubrication and Heat Treatment on Fretting Fatigue Behavior of Aluminum-Matrix Nano-Composite

Original Research

Aghareparast M S, Aroo H, Azadi M, Azadi M. Investigation on Effects of Lubrication and Heat Treatment on Fretting Fatigue Behavior of Aluminum-Matrix Nano-Composite Modares Mechanical Engineering. 2021;21(8):527-540.

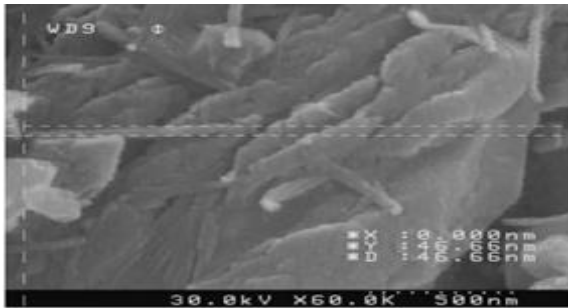
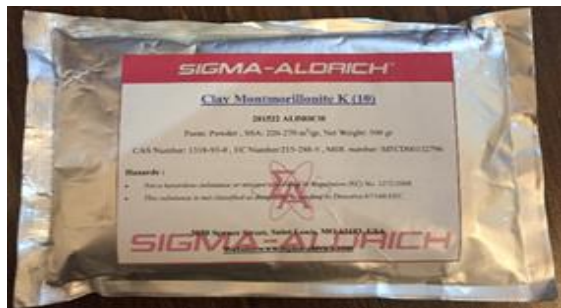
شکل ۳) الف) اندازه ارائه شده توسط شرکت نانوتانی برای نانوذرات تقویت کننده استفاده شده و ب) نانوذرات تهیه شده

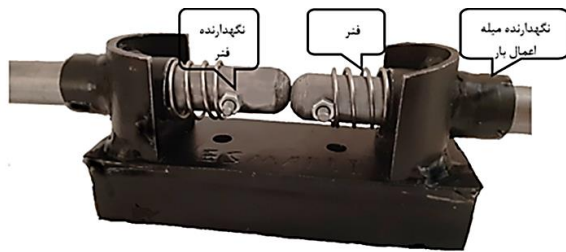
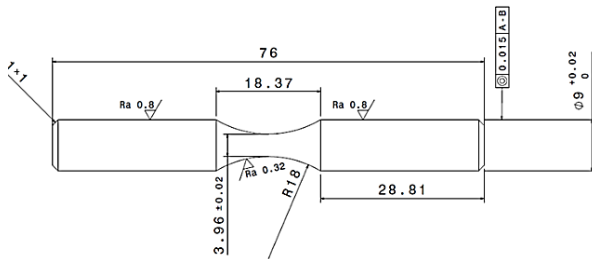
شکل ۵ مشخصات دستگاه آزمون: (الف) نحوه اعمال نیرو سایشی، (ب) نحوه قرارگیری پد سایشی، (ج) نقشه نمونه استاندارد و (د) نمای دستگاه آزمون

نحوه قرارگیری ماژول فرتینگ در شکل ۵ (د) نمایش داده شده است.

در این مقاله، از دستگاه آزمون خستگی خمشی- دورانی SFT-600 شرکت سنتام، از نوع دو نقطه با بارگذاری کاملاً معکوس‌شونده استفاده گردیده است. به منظور ایجاد شرایط آزمون خستگی فرتینگ، ماژولی طراحی و ساخته شده است که توسط آن امکان اعمال نیروی سایشی به نمونه را محقق می‌کند. همانطور که در شکل ۵ (الف) قابل مشاهده است، در این ماژول پدهای سایشی موجود روی میله اعمال بار، به کمک فنرهای موجود نیرو تماسی ثابتی را روی سطح نمونه ایجاد می‌کنند.

در شکل ۵ (ب) نحوه قرارگیری پدهای سایشی روی میله اعمال نیرو و همچنین در شکل ۵ (ج) نقشه نمونه استاندارد استفاده شده در این پژوهش، آورده شده است. همچنین دستگاه آزمون و

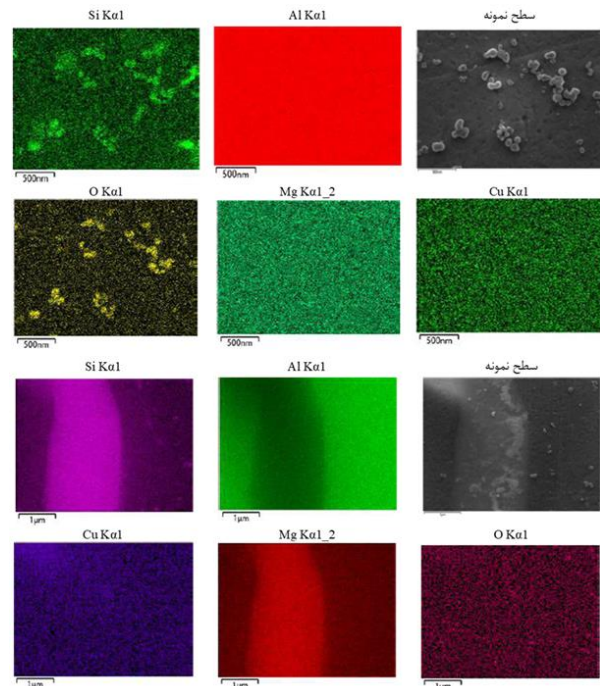
شکل ۴ اثبات وجود نانوذرات تقویت‌کننده در سطح نمونه در مقیاس ۵۰۰ میکرومتر

ماده پایه بررسی شده در این مطالعه، آلیاژ آلومینیوم- سیلیسیوم با نام تجاری AISi12CuNiMg، مورد استفاده در پیستون موتور در خودروهای سواری می باشد. ترکیب شیمیایی حاصل از آزمون کوانتومتری نشان داد این آلیاژ شامل ۱۲/۷ درصد وزنی عنصر سیلیسیوم، ۱/۱۶ درصد وزنی عنصر مس، ۱/۰۰ درصد وزنی عنصر منیزیم، ۰/۸۰۱ درصد وزنی عنصر نیکل، ۰/۵۵۸ درصد وزنی عنصر آهن و عنصر آلومینیوم به عنوان ماده پایه بوده است. در این پژوهش، به منظور استحکام بخشی آلیاژ آلومینیومی، ذرات تقویت کننده نانورس هنگام ساخت به آلیاژ افزوده شده است. سپس جهت مقایسه تاثیر عملیات حرارتی بر رفتار ماده، دسته ای از نمونه های استاندارد تحت عملیات حرارتی قرار گرفتند. جهت تولید نمونه های استاندارد خستگی، از روش ریخته گری ثقیلی کمک گرفته شده است. در هنگام ریخته گری، پیش از افزوده شدن مذاب به قالب، با کمک روش پیش گرمایش، به میزان یک درصد وزنی ذرات تقویت کننده نانورس به مذاب افزوده شده است که این مقدار از نانوذرات اضافه شده با توجه به نتایج موجود در مراجع [25,26]، درصد بهینه برای آلیاژ آلومینیومی پیستون بوده است. نانوذرات استفاده شده در این پژوهش، از جنس نانو رس از نوع مونتمریلونیت (Clay Montmorillonite K(10)) بوده است و از شرکت نانوتانی تهیه گردیده است. ترکیب شیمیایی ذرات تقویت کننده نانورس استفاده شده در این پژوهش، در جدول ۱ آمده است. همچنین خواص نانو رس مونتمریلونیت در جدول ۲ آورده شده است. علاوه بر آن، شکل ۳ الف) اندازه ذرات نانو رس خریداری شده را نشان می دهد. ذرات نانورس مورد استفاده نیز، در شکل ۳ ب) آورده شده است. تصاویر مربوط به اثبات نانوذرات در زمینه آلومینیومی در شکل ۴ آورده شده است. تصاویر مربوط به عنصر سیلیسیوم و اکسیژن، به خوبی وجود ذرات نانو را نشان می دهد.

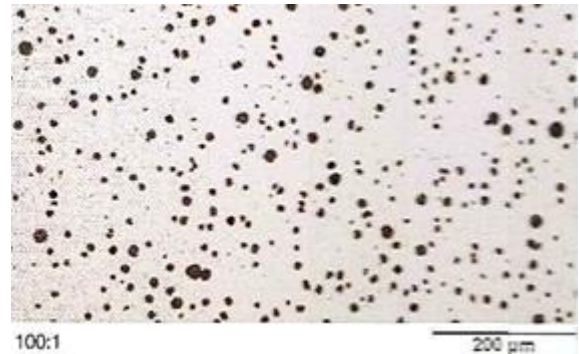
شکل ۶) ریز ساختار رینگ پیستون چدنی [30] (Cast Iron MF116)

همچنین ریزساختار رینگ پیستون چدنی استفاده شده در این پژوهش، در شکل ۶ نشان داده شده است. همچنین مقدار نیروی تماسی بین پد سایشی و نمونه آزمون بر اساس آزمون‌های سایشی و نیروی موجود در رینگ پیستون، برابر با ۱۰ نیوتن در نظر گرفته شده است [28,29].

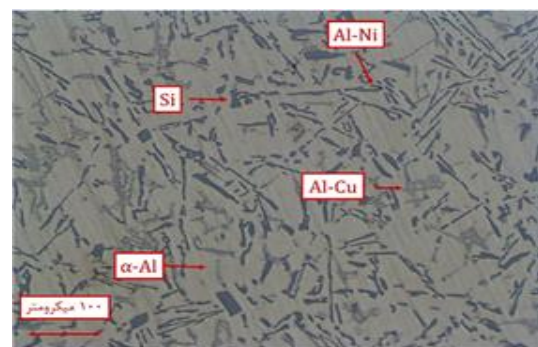
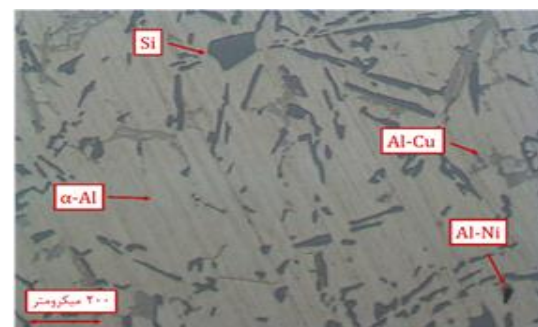
شکل ۷) ریزساختارهای نانوکامپوزیت‌های آلومینیوم پیستون: (الف) بدون عملیات حرارتی با بزرگنمایی ۱۰۰ برابر، (ب) با عملیات حرارتی با بزرگنمایی ۱۰۰ برابر، (ج) بدون عملیات حرارتی با بزرگنمایی ۲۰۰ برابر و (د) با عملیات حرارتی با بزرگنمایی ۲۰۰ برابر

در رابطه با بحث ریزساختار، شکل ۷ نشان دهنده تصاویر مربوط به ریزساختارهای نانوکامپوزیت‌های پایه آلومینیومی استفاده شده در این پژوهش، می‌باشد. به طور کلی این نانوکامپوزیت‌ها، دارای زمینه آلومینیومی است که عمده رسوبات پراکنده شده در آن فاز سیلیسیوم است. این فاز سیلیسیومی، به دو شکل متفاوت شاخه‌ای و بلوکی در زمینه آلومینیومی شکل گرفته‌اند. با توجه به شکل ۷، فازهای گوناگونی همچون فاز سیلیسیوم (Si) و فاز α -Al در ریزساختارهای نانوکامپوزیت‌های پایه آلومینیومی مورد استفاده، وجود دارد. همچنین در رابطه فازهای بین فلزی موجود از ترکیبات نیکل و مس با آلومینیوم نیز در ریزساختار، همانطور که در مطالعات [31,32] آورده شده است، می‌توان اشاره کرد که با بزرگنمایی‌های کوچک در میکروسکوپ نوری، تقریباً این فازهای بین فلزی، مشابه به نظر می‌آیند و تشخیص آن‌ها مشکل می‌باشد.

در شکل ۷ (الف) و (ب) به ترتیب تصاویر ریزساختار نانوکامپوزیت پایه آلومینیومی، برای دو حالت با و بدون عملیات حرارتی، با بزرگنمایی ۱۰۰ برابر آورده شده است. همچنین شکل ۷ (ج) و (د) به ترتیب پیشین، نمایشگر بزرگنمایی ۲۰۰ برابری هستند. بررسی ریزساختارها نشان می‌دهد که مشابه با مطالعات [31,33]، در اثر عملیات حرارتی شکل و توزیع رسوبات سیلیسیوم و فازهای بین فلزی تغییر یافته است و مقدار رسوبات بلوکی شکل در زمینه آلومینیومی کاهش یافته است. همچنین میزان فازهای بین فلزی پس از اجرای عملیات حرارتی کاهش یافته است

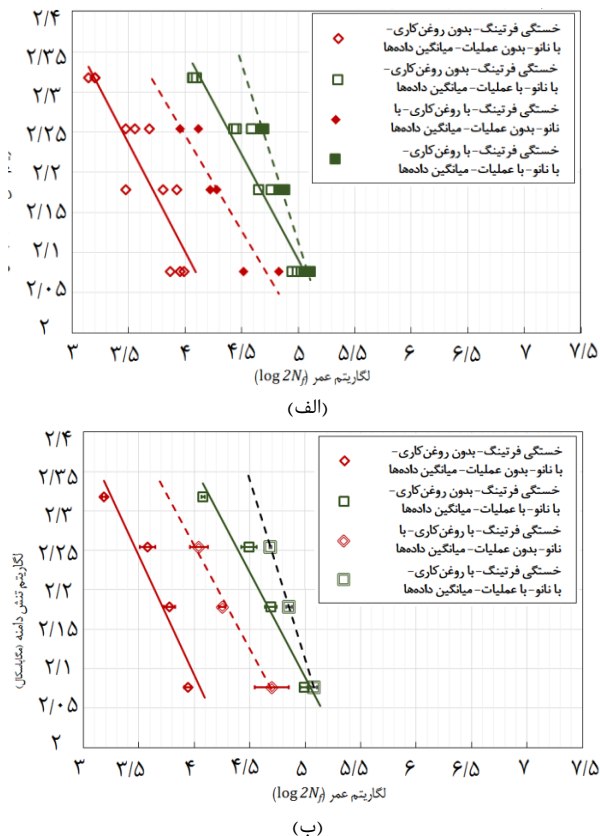
شکل ۸) منحنی تنش-عمر لگاریتمی نانوکامپوزیت پایه آلومینیومی: (الف) بدون عملیات حرارتی و (ب) با عملیات حرارتی

در رابطه با بررسی عمر خستگی فرتینگ، در شکل ۸، منحنی تنش-عمر لگاریتمی (شامل لگاریتم تنش دامنه بر حسب عمر خستگی فرتینگ) برای نانوکامپوزیت‌های پیوستن، برای شرایط با و بدون روغن کاری آورده شده است.

شکل ۸ (الف)، نشان‌دهنده نتایج تمامی آزمون‌های تجربی انجام شده است. همچنین میانگین نتایج حاصل شده از آزمون تجربی در شکل ۸ (ب) آمده است. علاوه بر آن مقادیر حاصل از این آزمون‌ها در جدول ۵ آورده شده است.

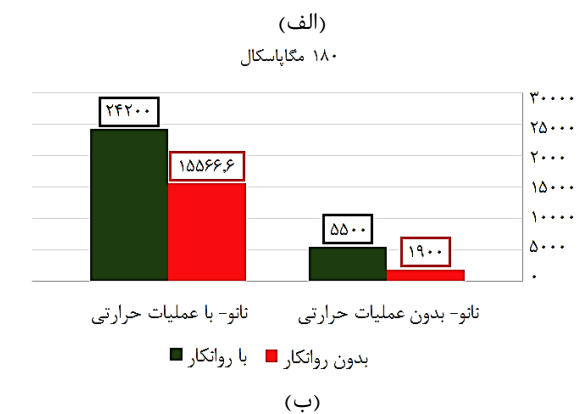
شکل ۹) تأثیر افزودن روانکار بر عمر خستگی فرتینگ نانوکامپوزیت‌های تقویت شده پیستون در سطح تنش: (الف) ۱۲۰ مگاپاسکال و (ب) ۱۸۰ مگاپاسکال

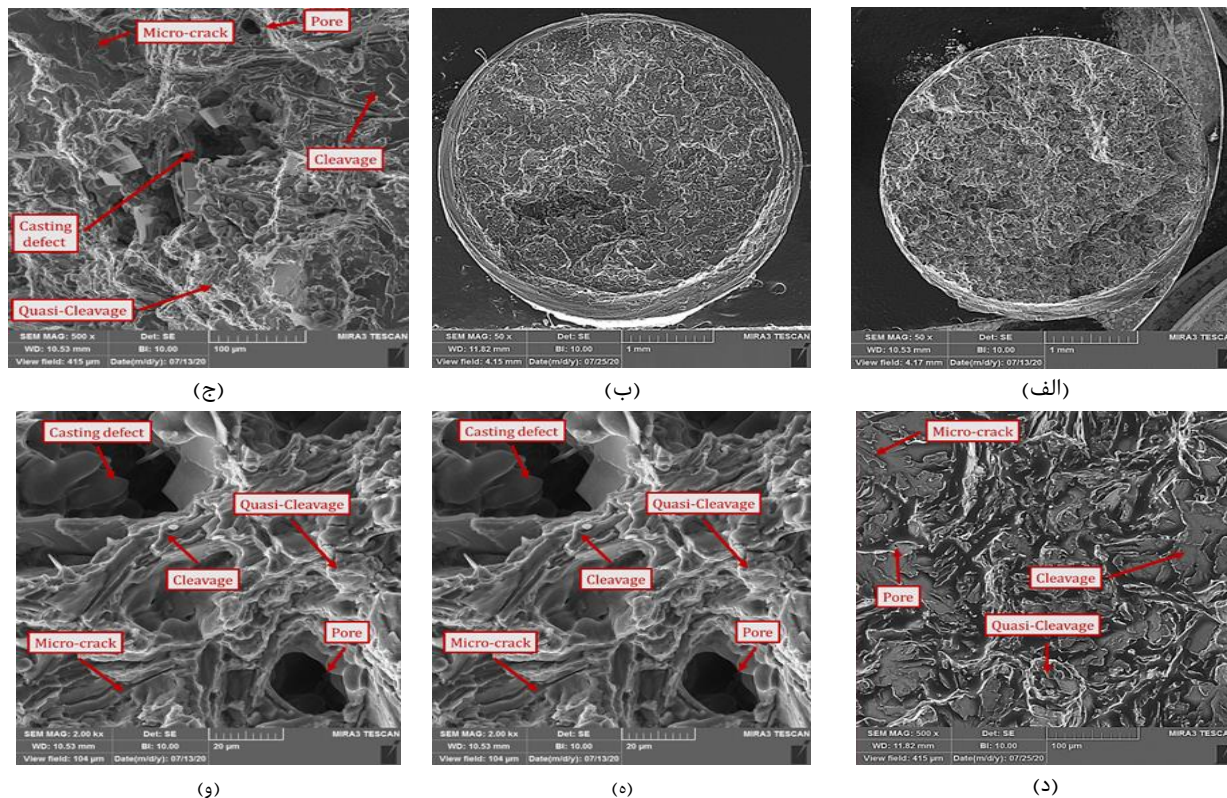
شکل ۱۰ تصاویر میکروسکوپ الکترونی روبشی گسیل میدان از سطح شکست نانوکامپوزیت- بدون عملیات حرارتی: (الف) بزرگنمایی ۵۰ برابر و آزمون بدون روانکاری، (ب) بزرگنمایی ۵۰ برابر و آزمون روانکاری شده، (ج) بزرگنمایی ۵۰۰ برابر و آزمون بدون روانکاری، (د) بزرگنمایی ۵۰۰ برابر و آزمون روانکاری شده، (ه) بزرگنمایی ۲۰۰۰ برابر و آزمون بدون روانکاری، و (و) بزرگنمایی ۲۰۰۰ برابر و آزمون روانکاری شده

از سطح شکست نمونه بدون روغن کاری و روغن کاری شده، نشان داده شده است. با رعایت همین ترتیب، سطح شکست نانوکامپوزیت- بدون عملیات حرارتی در شکل ۱۰ (ج) و شکل ۱۰ (د) برای بزرگنمایی ۵۰۰ برابر و همچنین در شکل ۱۰ (ه) و شکل ۱۰ (و) با بزرگنمایی ۲۰۰۰ برابر نشان داده شده است. علاوه بر آن، با رعایت ترتیب فوق، شکل ۱۱ نشان دهنده سطح شکست نمونه‌های نانوکامپوزیت- با عملیات حرارتی می‌باشد. همان‌طور که در شکل ۱۰ و ۱۱ مشخص شده است، رفتار شکست نانوکامپوزیت‌های پیستون به دلیل وجود نواحی کلیویج (Cleavage) و شبه-کلیویج (Quasi-cleavage) در سطح شکست، رفتار شکست غالباً ترد (Brittle) بوده است. در مطالعات [31,40,43]، به رفتار شکست مشابهی برای آلیاژ آلومینیوم پیستون اشاره شده است. آثار کلیویج اکثراً در امتداد صفحات کریستالوگرافی، با شکل ورقه‌های تخت ایجاد می‌شود. این ورقه‌ها گاهی می‌توانند شامل خطوط رودخانه‌ای (River Pattern) هم جهت با مسیر رشد ترک باشند. وجود آثار شبه‌کلیویج، به دلیل رفتار شکست ترکیبی میان شکست ترد و شکست نرم است. همچنین وجود آثار دیمپل (Dimple) در سطح شکست که به نسبت شرایط تنشی می‌توانند حفره‌های بیضی یا سهمی شکل باشند، تایید کننده وجود رفتار شکست ترکیبی در بعضی نواحی می‌باشد [41,42]. با توجه به شکل ۱۰ و ۱۱، مشخص می‌شود برای هر دو نانوکامپوزیت بررسی شده، با افزوده

در رابطه با آنالیز شکست، تصاویر میکروسکوپ الکترونی روبشی گسیل میدان، مربوط به سطح شکست حاصل از آزمون خستگی فرتینگ نانوکامپوزیت‌های پایه آلومینیومی، برای دو حالت روغن کاری شده و بدون روغن کاری، به ترتیب برای نانوکامپوزیت- بدون عملیات و نانوکامپوزیت- با عملیات حرارتی در شکل ۱۰ و ۱۱ مقایسه شده است. لازم به ذکر است، تمامی تصاویر برای آزمون خستگی فرتینگ در سطح تنش یکسان و معادل ۱۵۰ مگاپاسکال می‌باشد. در شکل ۱۰ (الف) و شکل ۱۰ (ب)، به ترتیب، نمایی کامل

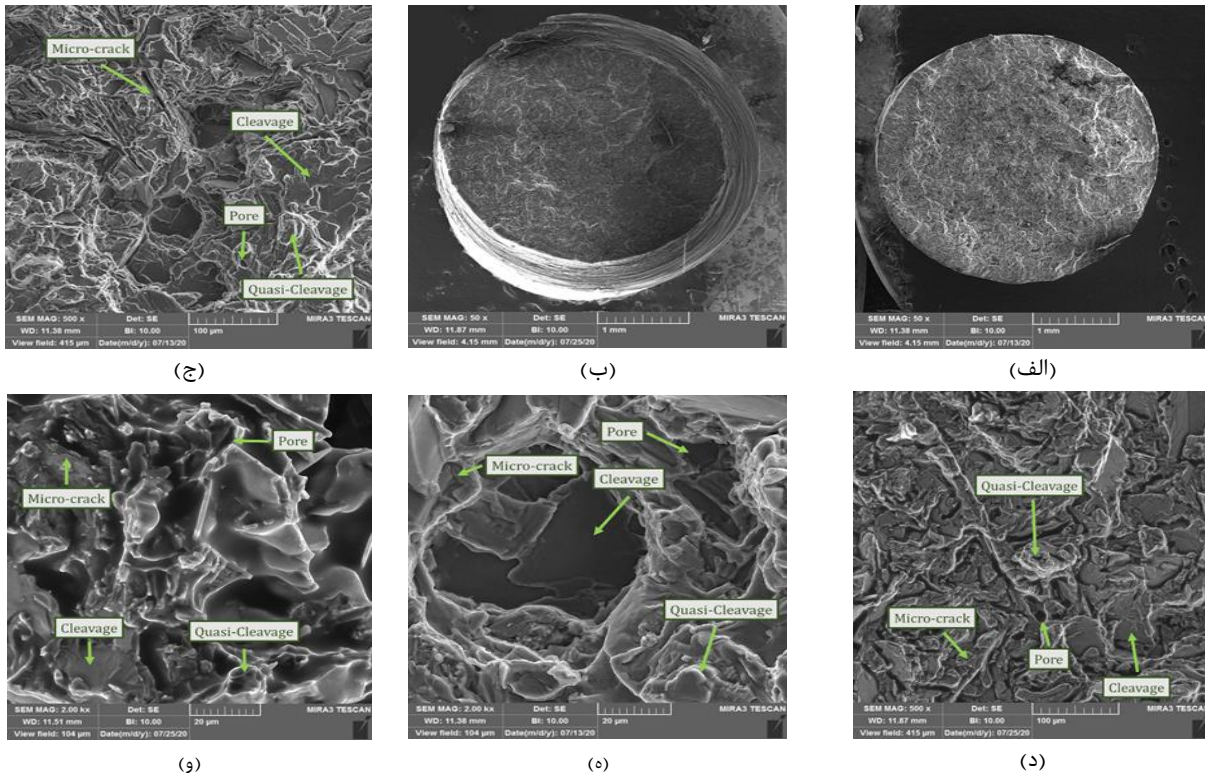
شکل ۱۱) تصاویر میکروسکوپ الکترونی روبشی گسیل میدان از سطح شکست نانوکامپوزیت- با عملیات حرارتی: (الف) بزرگنمایی ۵۰ برابر و آزمون بدون روانکاری، (ب) بزرگنمایی ۵۰ برابر و آزمون روانکاری شده، (ج) بزرگنمایی ۵۰۰ برابر و آزمون بدون روانکاری، (د) بزرگنمایی ۵۰ برابر و آزمون روانکاری شده، (ه) بزرگنمایی ۲۰۰۰ برابر و آزمون روانکاری، و (و) بزرگنمایی ۲۰۰۰ برابر و آزمون روانکاری شده

از سطح شکست نمونه نانوکامپوزیت- با عملیات حرارتی نشان داده شده است.

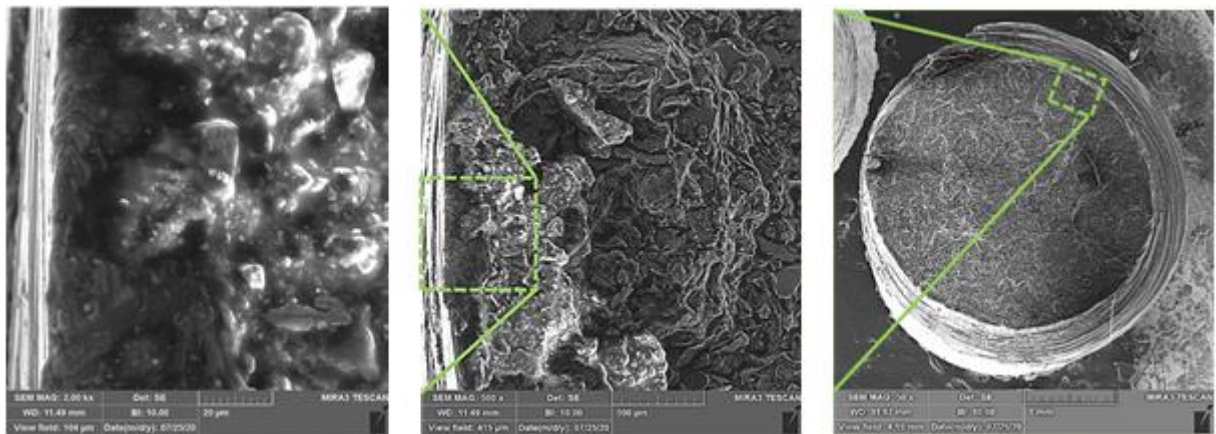
شکل ۱۶) تصاویر میکروسکوپ الکترونی روبشی گسیل میدان از لبه سطح شکست نمونه نانوکامپوزیت- با عملیات حرارتی برای آزمون روانکاری شده: (الف) بزرگنمایی ۵۰ برابر، (ب) بزرگنمایی ۵۰۰ برابر و (ج) بزرگنمایی ۲۰۰۰ برابر
