برنامه ریزی استراتژیک جهت ساماندهی بافت های فرسوده شهری

(مطالعه موردی: بافت فرسوده اطراف مسجد جامع قم)

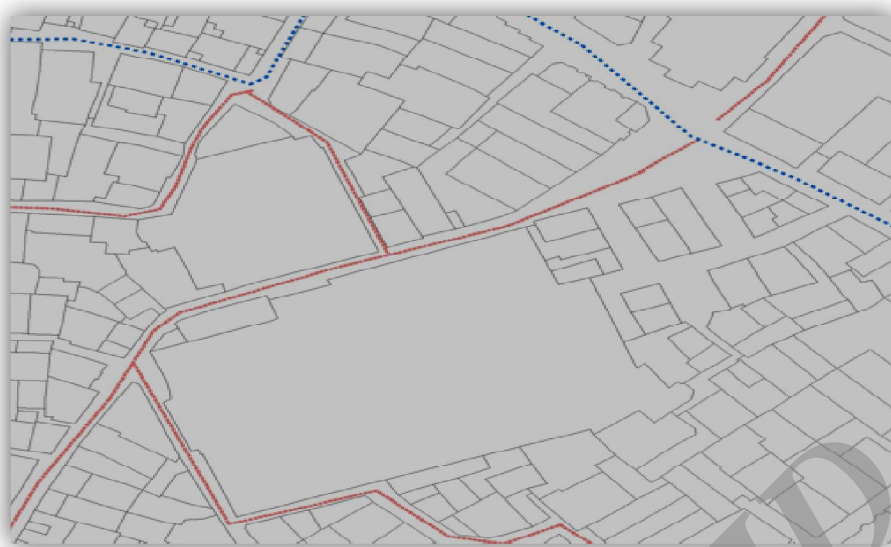
شکل شماره ۱۱- نقشه محور پیاده در اطراف محدوده های تاریخی (منبع: نگارندگان)

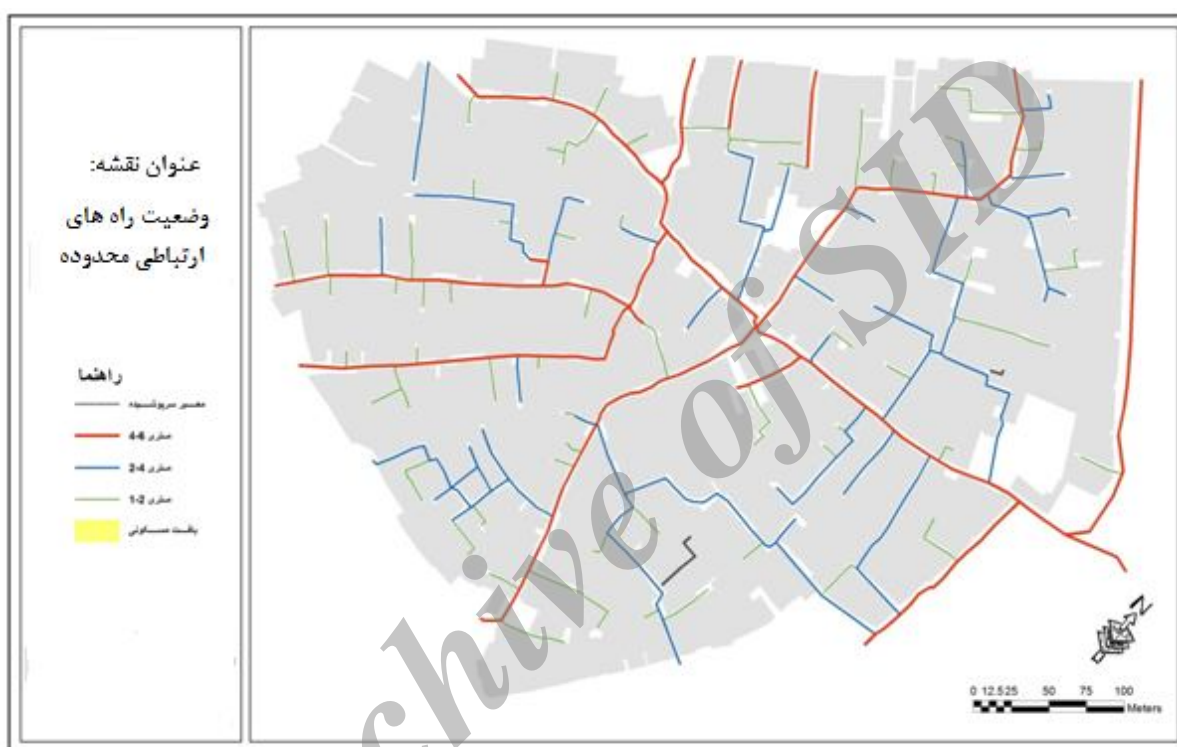
شکل شماره ۱۳- نقشه وضعیت راههای ارتباطی محدوده (منبع: نگارندگان)

- معابر در وضع موجود فاقد جوی آب و کف سازی مناسب می باشد که لزوم شیب بندی ، احداث جوی آب و کف سازی مناسب با امکان تردد پیاده بنظر می رسد.
- ساماندهی روشنایی معابر متناسب با کالبد محدوده. به غیر از گذرهای اصلی محدوده ، سایر معابر روشنایی لازم ندارند.
- پیاده محور شدن گذرهای مسجد جامع و جامه دار
